Realsyn+ for

Rungsvej 38,
9200 Aalborg SV

Bygningsoversigt

Dato for besigtigelse: 08-04-2026

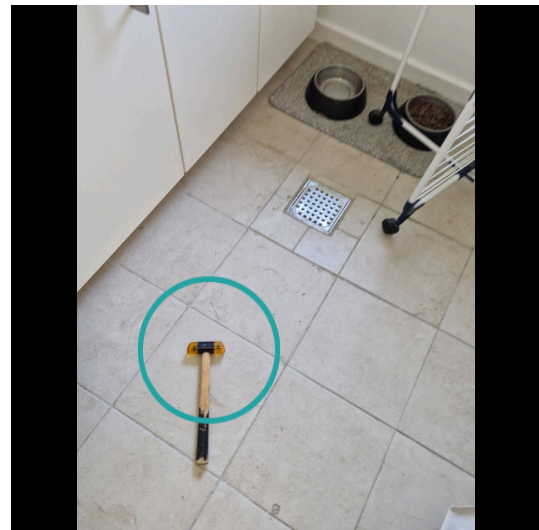
Stueplan

Der er enkelte gulvklinter med begrænset vedhæftning f.eks. nær gulvfløb

Omfanget er begrænset, og der skønnes ikke at være nogen risiko.

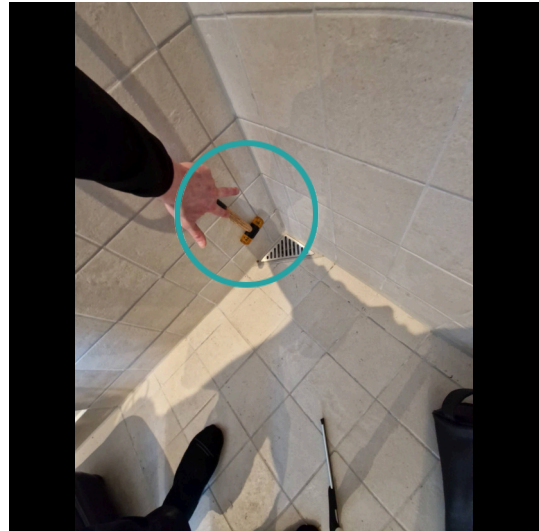
Stueplan

Der er enkelte vægfliser med mangelfuld vedhæftning til underlaget i brusenichen.

Der er tale om vægge med direkte vandbelastning, hvorfor der er risiko for skader på de omkringliggende konstruktioner og installationer.

Udskiftning af klinker/fliser

Udbedringseksempel: Udskiftning af fliser/klinker. Aftagning af fliser/klinker. Underlaget rengøres omhyggeligt. Svummelag af cement og fint sand 1:1 arbejdes ind i underlaget. Afretningslag af slidlagsbeton 0-4 mm udlægges, komprimeres og afrettes, lagtykkelse 20 mm. Fleksibel fliseklæb, 3,5 kg/m², påføres. fliser/klinker udlægges, fuges med cementbaseret fugemasse og afrenses. I overgang væg og gulv fuges med silicone fugemasse.

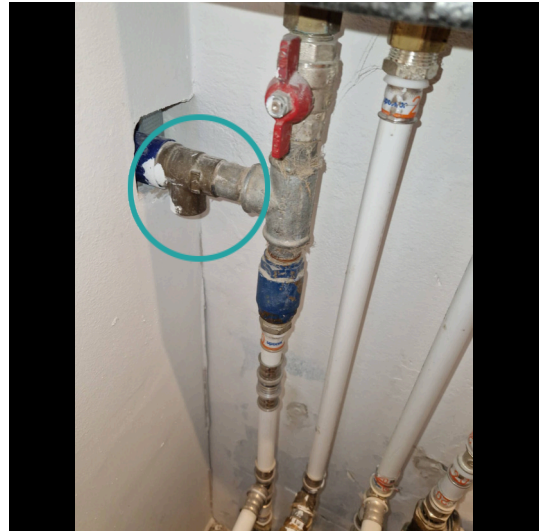
Stueplan

Vandvarmerens afløb fra sikkerhedsventil er ikke ført til afløb

Afløbet er placeret i et rum med ikke fugtfølsom gulvbelægning, og rummet er forsynet med gulv afløb. Der vurderes derfor ikke at være risiko for skader.

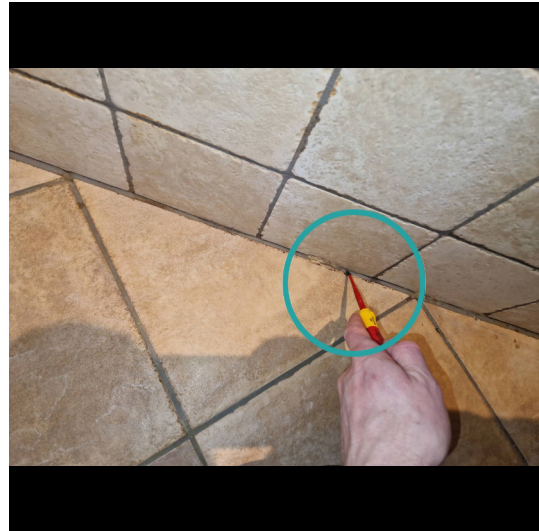
Stueplan

Elastiske hjørnefuger har fugeslip i brusenichen mellem gulv/væg

Der er tale om fuger, som er direkte vandbelastede, hvorfor der er risiko for skader på de omkringliggende konstruktioner og installationer.

Eftergang af fuger

Udbedringseksempel: Eftergang af fuger. Eksisterende fuger udskæres. Underlaget rengøres omhyggeligt, fugesider affedtes. Der fuges med elastisk, vådrums silikonefugemasse.

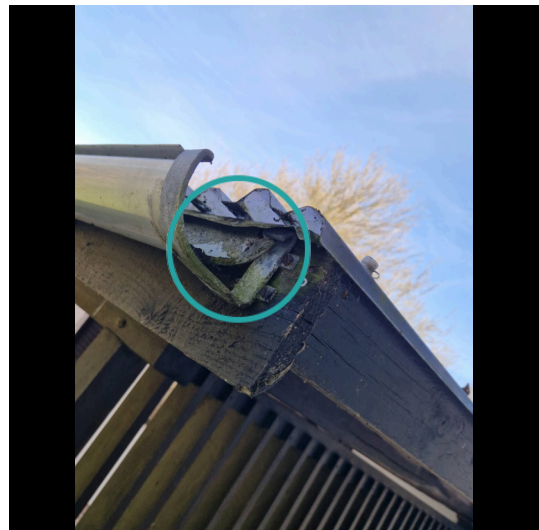
Endebunden på tagrenden mangler

Tagrendens funktion er begrænset pga. utætheden, men vurderes ikke at give skade på anden bygningsdel

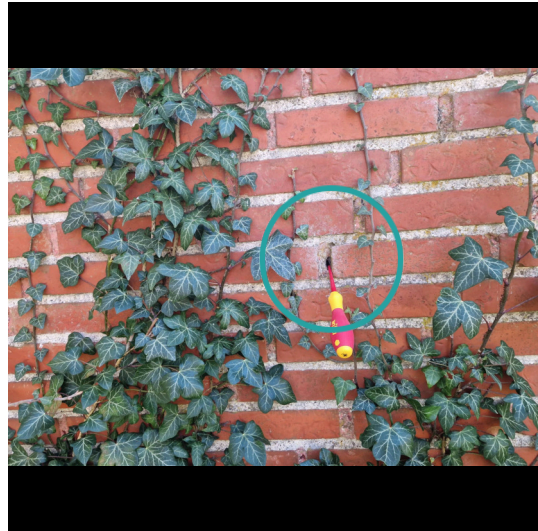
Der er stedvis med udvaskede/hullede fuger i murværket ved gavl mod nord

Omfanget er på nuværende tidspunkt så begrænset, at der ikke skønnes at være nogen risiko.

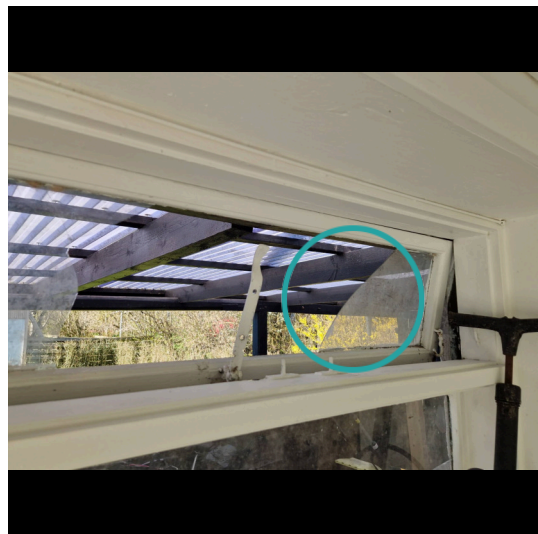
Der er vindue med manglende/revnet glas

I aktuelle tilfælde vurderes det af være af mindre betydning pga. det er et vindue der er placeret under en overdækket terrasse

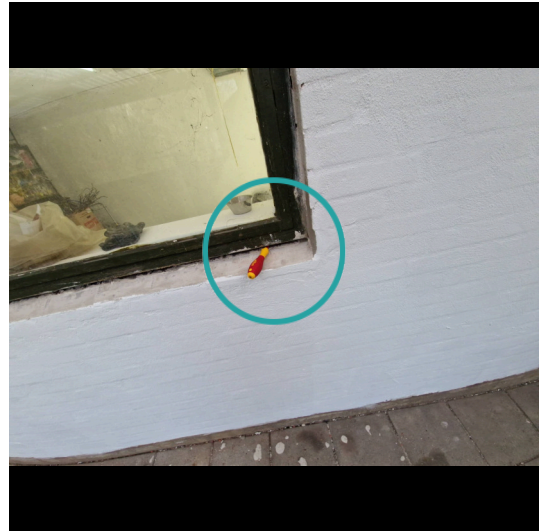
Døre/vinduer/porte

Der mangler fuge under vindue

I aktuelle tilfælde vurderes det af være af mindre betydning pga det er et vindue der er placeret under en overdækket terrasse

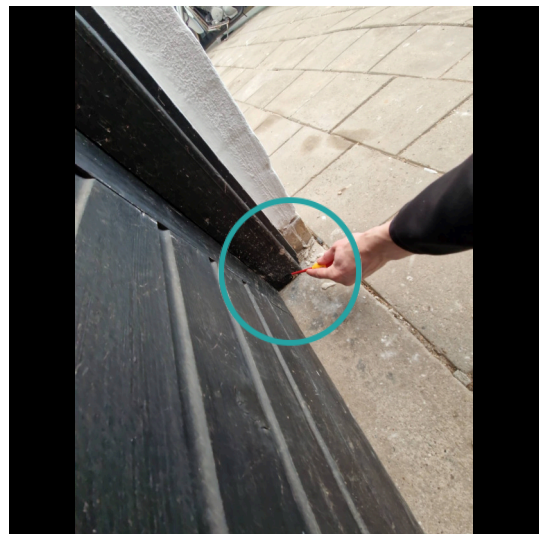
Døre/vinduer/porte

Der er begyndende nedbrydning i bunden af dørkarm

Det vurderes, at nedbrydningen kan udvikle sig på længere sigt.
