### Bygningsoversigt

Dato for besigtigelse: 14-10-2025

## Introduktion til VTR rapporten

## LITRA A - Beboelse

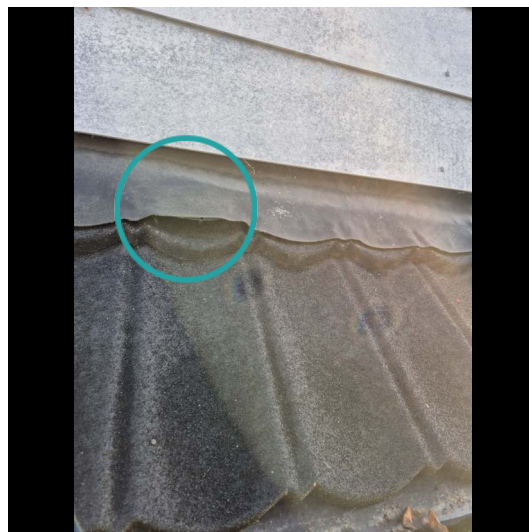
**Tag****SKADE:**

Inddækningen mellem taget og kvist er ikke tæt

**RISIKO:**

Der er risiko for opfugtning af den underliggende konstruktion.

**Kr 40.021,00 / Pr styk****52.301,00 Pr styk****Udskiftning af kvist**

Udbedringseksempel: Udskiftning af kvist. Den eksisterende kvist nedtages partielt og bortkøres. Præfabrikeret kvist som Quattro Færdigkvist, bredde 1,2 m, taghældning 45°. Kvisten leveres færdigmonteret med falset tagdækning, flunker og tagrende af zink 12, 2-fags frontvindue, vindue i gavltrekan, isolering, inddækninger og 15 mm forsænkede skotrender. Tilsætninger og indvendig beklædning af gipsplader leveres monteret fra fabrik. Kvisten monteres på den ilagte kvistramme og forankres til tagkonstruktionen med vinkelbeslag.

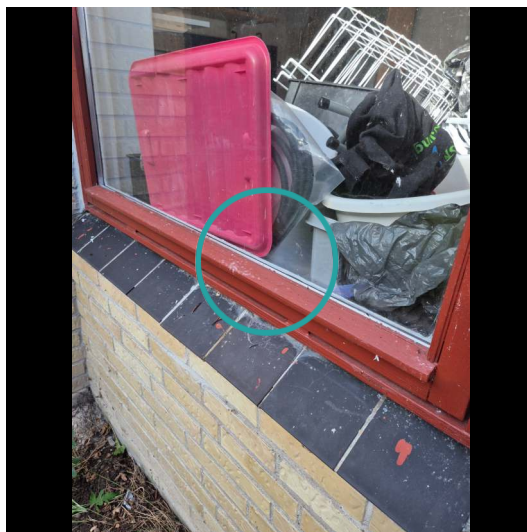
**Døre/vinduer/porte****SKADE:**

Der er nedbrydninger i glaslister på vinduer mest mod syd

**RISIKO:**

Nedbrydningen vurderes at fortsætte i glaslisterne og kan medføre nedbrydning i vinduesrammen på længere sigt.

**432,00 Pr lbm\*****Montering af glaslister**

Udbedringseksempel: Montering af glaslister. Evt. eksisterende lister aftages og erstattes af nye lister af vakuumimprægneret fyrretræ. Listen stryges på begge sider med træbeskyttelse og monteres.

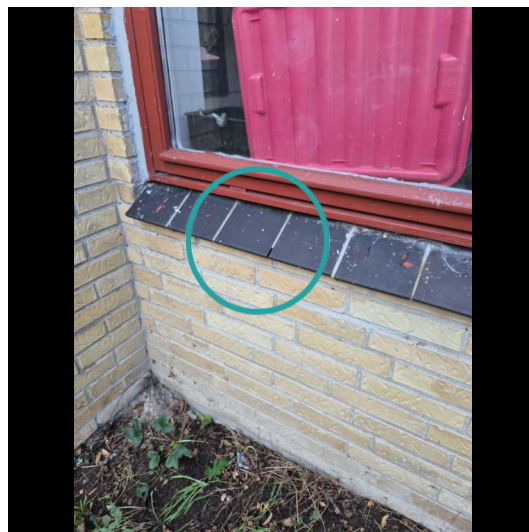
**Døre/vinduer/porte****SKADE:**

Der er defekte fuger i sålbænke ved vinduer f.eks. mod syd

**NOTE:**

Omfanget er på nuværende tidspunkt så begrænset, at der ikke skønnes at være nogen risiko.

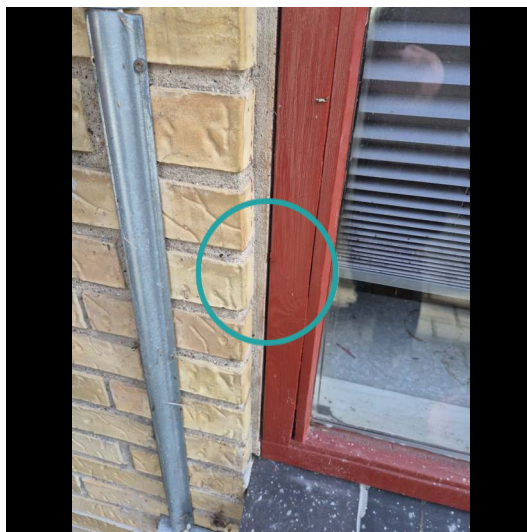
## SKADE:

Mørtelfuger omkring vinduer har fugeslip, er porøse og er stedvist udfaldne/revnede, ses især ved stuevindue

## RISIKO:

Det vurderes, at skaden kan udvikle sig på længere sigt.

## Eftergang af mørtelfuger

Udbedringseksempel: Udbedring af mørtelfuger. Kontaktflader mellem fuge og omgivende bygningsdele afrenses. Udrensning/udkradsning af eksisterende fuge, stopning, fugeunderlag og fugning.

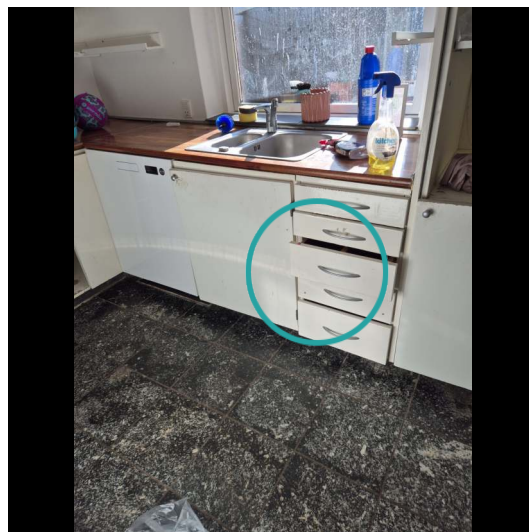
## SKADE:

Køkkenelementer, indbygningsskabe, bordplade og fast inventar er generelt skadet og nedslidt

## RISIKO:

Det vurderes, at skaden kan udvikle sig på længere sigt.

## Udbedring af skade

Opgaven vurderes at kunne udbedres af en murer. Vi anslår at arbejdslønnen er den største del af udbedringsomkostningen og materialer udgør en mindre del. Det anbefales derfor at lade en murer udbedre opgaven på regning.

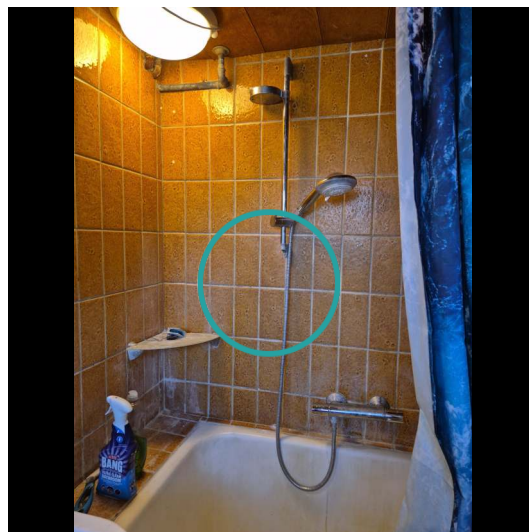
### SKADE:

Der er flere vægfliser med mangelfuld vedhæftning til underlaget i vådezonen

### RISIKO:

Der er tale om vægge med direkte vandbelastning, hvorfor der er risiko for skader på de omkringliggende konstruktioner og installationer.

## Udskiftning af klinker/fliser

Udbedringseksempel: Udskiftning af vægfliser. Vægfliser aftages. Underlaget rengøres omhyggeligt. Overflader primes og forsegles i hjørner, omkring rørgennemføringer og ved overgang væg/gulv. Heldækkende tætningsmasse påføres. Vægfliser opsættes, fuges og afrenses. I hjørner, og i overgang væg og gulv samt omkring sanitære installationer fuges med elastisk, vådrums siliconefugemasse.

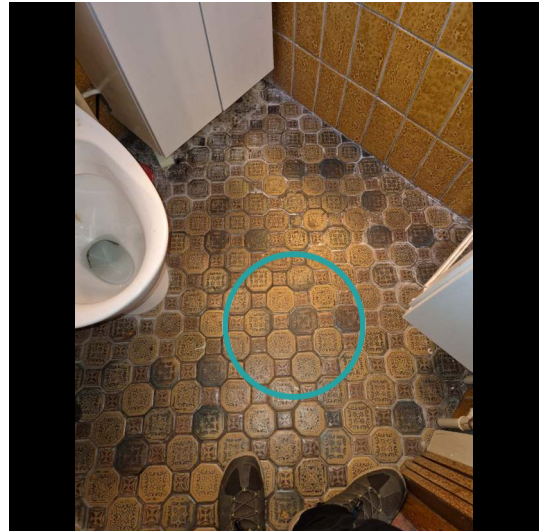
**SKADE:**

Der er gulvklinter med mangelfuld vedhæftning til underlaget i vådezonen

**RISIKO:**

Der er tale om gulv med direkte vandbelastning, hvorfor der er risiko for skader på de omkringliggende konstruktioner og installationer.

**Udskiftning af klinker/fliser**

Udbedringseksempel: Udskiftning af klinker/fliser og vådrumsbehandling. klinker/fliser aftages. Underlaget rengøres omhyggeligt. Gulvet vådrumsbehandles. Der skal anvendes et komplet system til vandtætning med produkter fra samme godkendelse. Overflader primes og forsegles i hjørner, omkring rørgennemføringer og ved overgang væg/gulv. Heldækkende tætningsmasse påføres. Gulvklinter udlægges, fuges og afrenses. I hjørner, og i overgang væg og gulv samt omkring sanitære installationer fuges med elastisk, vådrums siliconefugemasse.

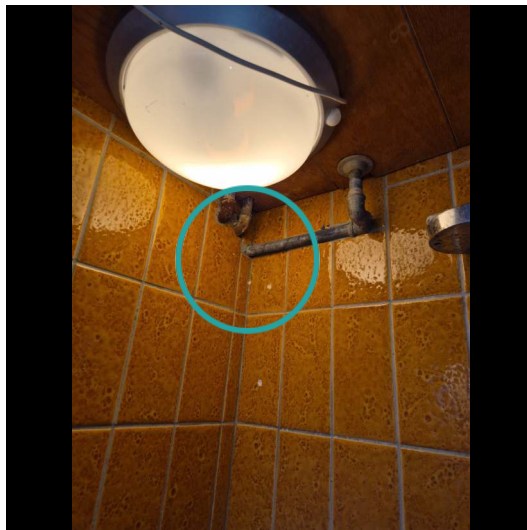
## SKADE:

Der er ikke vandtæt føring af rør gennem gulv/væg

## RISIKO:

Der er risiko for fugtindtrængen og skader på de underliggende/bagvedliggende konstruktioner.

**Etablering af rør fra overløb (sikkerhedsventil) til gulvafløb**

Udbedringseksempel: Etablering af rør fra overløb (sikkerhedsventil) til gulvafløb. Inkl. ophæng og diverse samlinger.

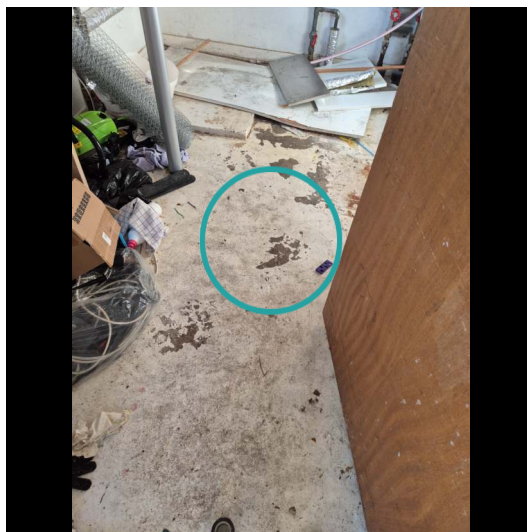
**Stueplan****SKADE:**

Der er afskalning i betongulvet

**NOTE:**

Omfanget er på nuværende tidspunkt så begrænset, at der ikke skønnes at være nogen risiko.

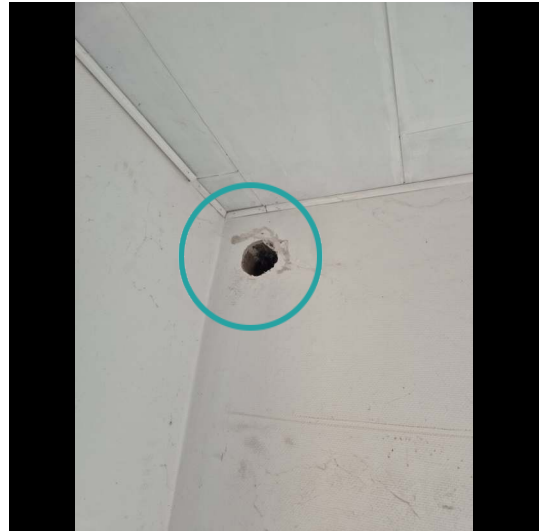
## SKADE:

Indvendige vægge har hul i bagmur

## RISIKO:

Skaden kan udvikle sig over en længere årrække.

## Opmuring med porebeton

Opmuring med porebetonblokke som indervæg. Ekskl. fugning og pudsearbejde og evt. understøtning.

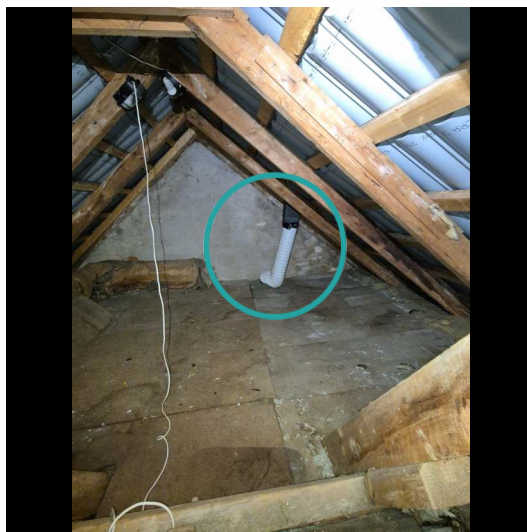
**SKADE:**

Aftrækskanal fra emhætte er ikke isoleret i tagrum

**RISIKO:**

Det vurderes, at skaden kan udvikle sig på kortere sigt.

**NOTE:**

Der er ikke målt fugt ved besigtigelsen

## Udskiftning af belægning

Udbedringseksempel: Udskiftning af belægning. Aftagning af belægning. Underlaget rengøres omhyggeligt. Svummelag af cement og fint sand 1:1 arbejdes ind i underlaget. Afretningslag af slidlagsbeton 0-4 mm udlægges, komprimeres og afrettes, lagtykkelse 20 mm. Fleksibel fliseklæb, 3,5 kg/m<sup>2</sup>, påføres. Belægningen udlægges, fuges med cementbaseret fugemasse og afrenses. I overgang væg og gulv fuges med silicone fugemasse.

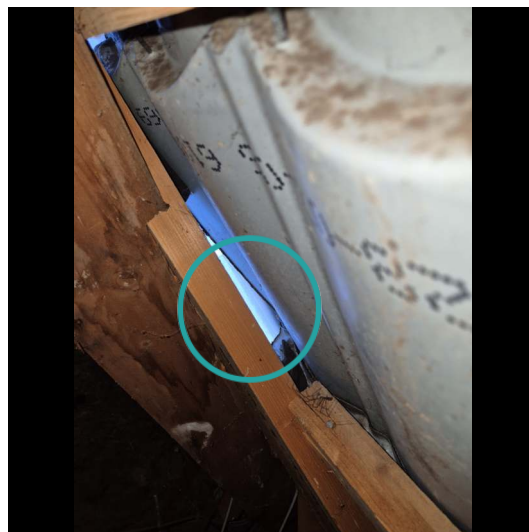
**SKADE:**

Tætning mellem skotrenden og tagbelægningen er mangelfuld, bl.a. mod nord

**RISIKO:**

Der er nærliggende risiko for fugt og vandindtrængning.

**NOTE:**

Der er ikke tegn på skade ved besigtigelsen

## Udskiftning af skotrende

Udbedringseksempel: Udskiftning af skotrende. Tagbelægningen langs med skotrende nedtages. Skotrendebræddeunderlag nedtages. Skotrendeunderlag udføres af ru pløjede brædder, kantlægter i dimension som øvrige taglægter. Brædderne sømmes til spær. Skotrende af zink 12, snit 500 mm, monteres.

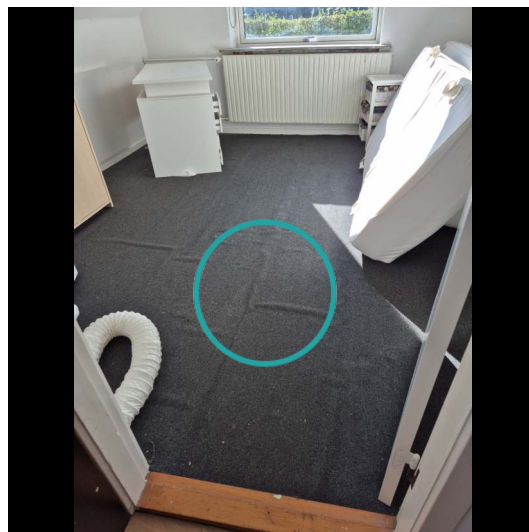
**SKADE:**

Gulvet har mindre skævheder og ujævnheder/Gulv er ude af vater flere steder

**NOTE:**

Forholdet skønnes aldersrelateret, uden konstruktiv betydning. Mindre ujævnheder/skævheder er almindeligt forekommende i ældre bygninger.

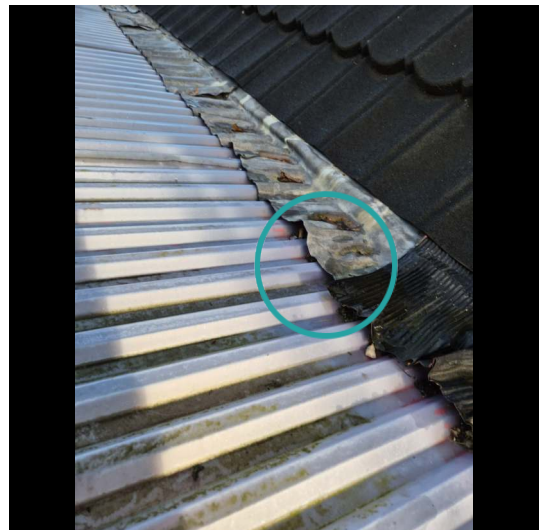
**Tag****SKADE:**

Inddækningen mellem taget og bolig er ikke tæt

**RISIKO:**

Det vurderes, at skaden kan udvikle sig på kortere sigt.

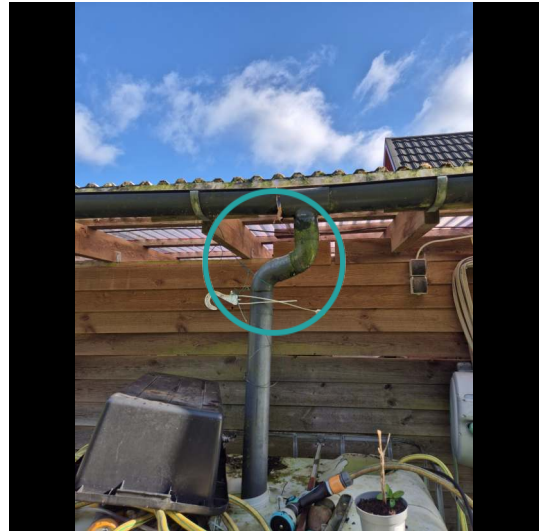
**Tag****SKADE:**

Der er revner/utætheder i tagrende mod syd

**RISIKO:**

Det vurderes, at skaden kan udvikle sig på længere sigt.

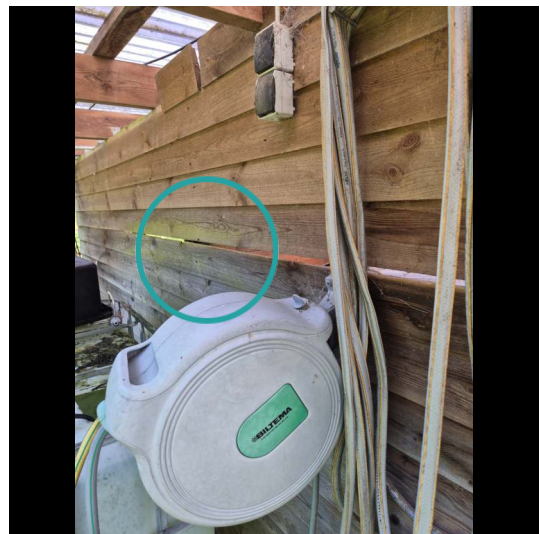
**Ydervægge****SKADE:**

Træbeklædningen fremstår med store mellemrum/sprækker enkelte steder, f.eks. mod syd

**RISIKO:**

Det vurderes, at skaden kan udvikle sig på længere sigt.

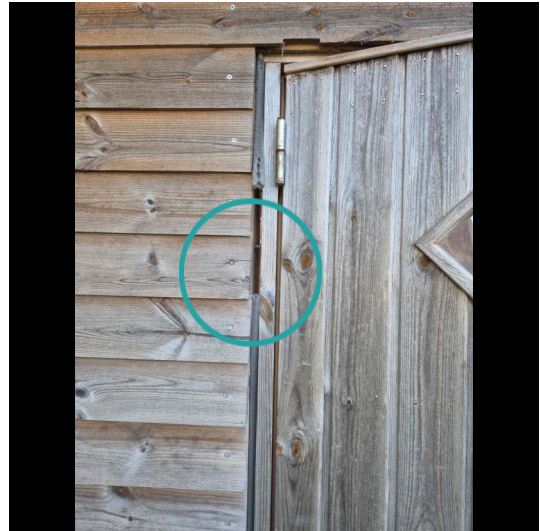
**Døre/vinduer/porte****SKADE:**

Der mangler fuger omkring døre

**RISIKO:**

Det vurderes, at skaden kan udvikle sig på kortere sigt.

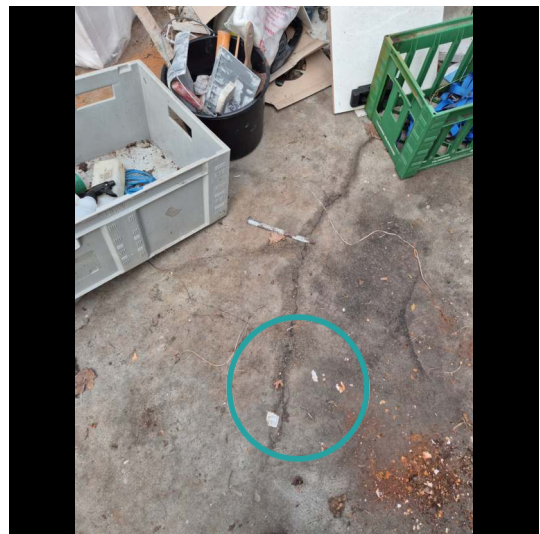
**Stueplan****SKADE:**

Der er enkelte revner i betongulvet

**NOTE:**

Omfanget er på nuværende tidspunkt så begrænset, at der ikke skønnes at være nogen risiko.
