Realsyn+ for

Vemmedrupvej 161,  
4632 Bjæverskov

### Bygningsoversigt

Dato for besigtigelse: 11-08-2026

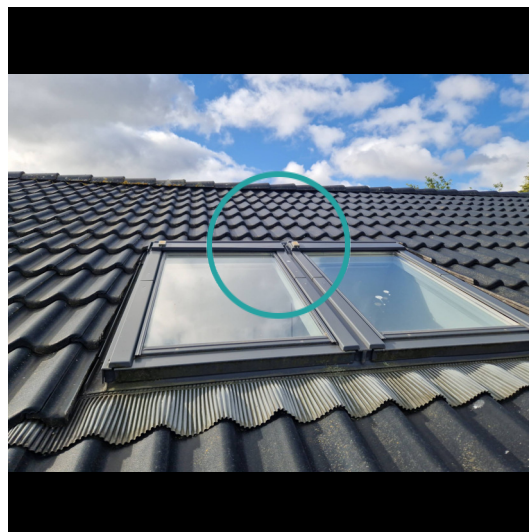
**Tag****SKADE:**

Tagflader fremstår med mindre nedbøjninger, mod nord omkring ovenlys

**RISIKO:**

Det vurderes, at skaden kan udvikle sig på længere sigt.

**NOTE:**

Det vurderes at have sat sig i ifm. udveksling i spær til ovenlys.

**Indhent tilbud****Indhent tilbud fra tømrer**

Opgaven har ikke været mulig at prissætte, det anbefales at kontakte en tømrer med henblik på udredning af opgaven og tilbud på udbedring.

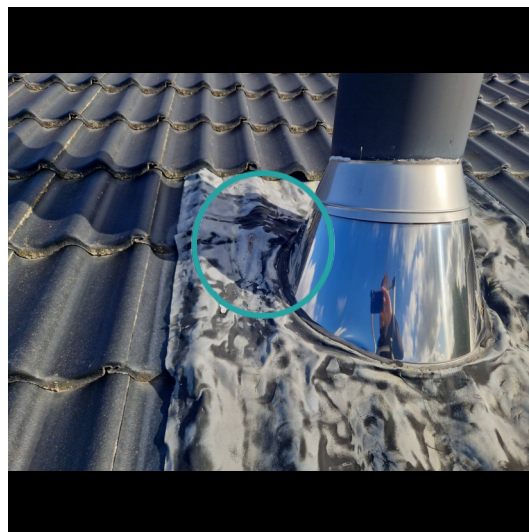
**Tag****SKADE:**

Inddækning omkring skorsten er lettere slidt i overfladen og med enkelte reparationer

**NOTE:**

Der er ikke tegn på utætheder ved besigtigelsen

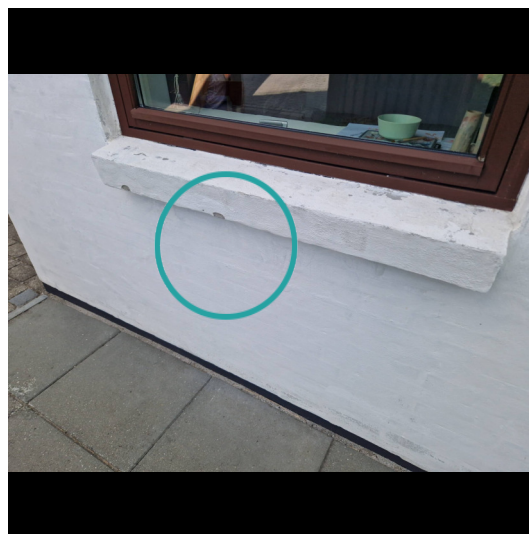
**Døre/vinduer/porte****SKADE:**

Mindre afskalninger på sålbænk under vindue mod vest

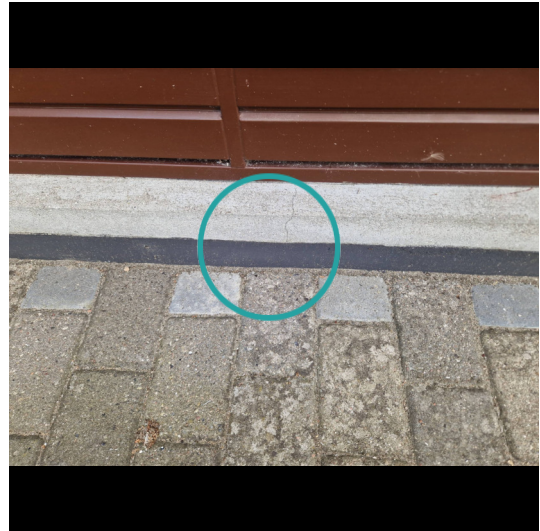
**Fundament/sokkel****SKADE:**

Der er mindre revner i sokkel mod nord og syd under vinduespartier

**NOTE:**

Revnedannelserne skønnes at være i ro - mindre bevægelse over en længere årrække samt mindre revnedannelse efter reparation kan dog forekomme. Mindre revner er almindeligt forekommende i ældre bygninger.

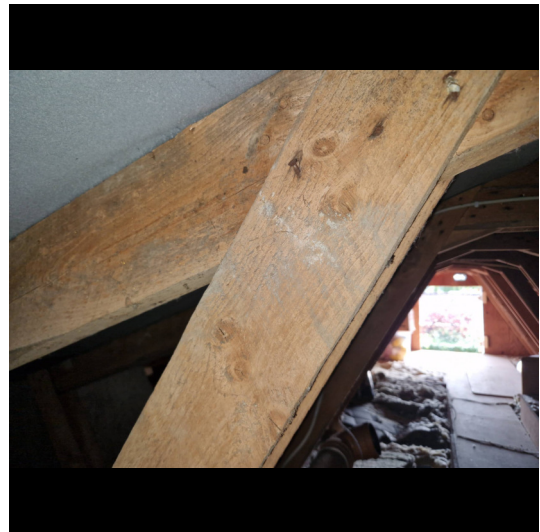
**Stueplan****SKADE:**

Der er enkelte steder lidt tør afvaskningsslam på spær

**NOTE:**

Afrensningsslammet kan indeholde asbest, hvorfor kontakt bør undgås. Såfremt det ønskes fjernet bør det ske i henhold til gældende anvisninger. Det vurderes at stamme fra tidligere tagbelægning.

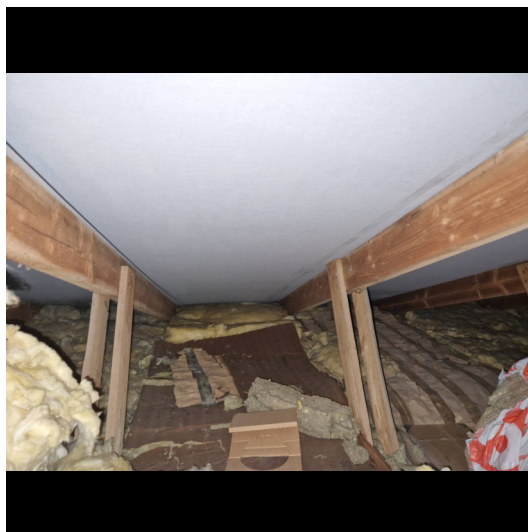
**Stueplan****SKADE:**

Undertaget mangler tætsluttende samlinger / undertagskraver ved gennemføring af aftræksrør / skorsten. Undertaget mangler desuden sikring mod blæfning i form af undertagsstrammere

**NOTE:**

Konstruktionen har henstået sådan i en længere årrække uden følgeskader, der vurderes derfor ikke at være nærliggende risiko for skade.

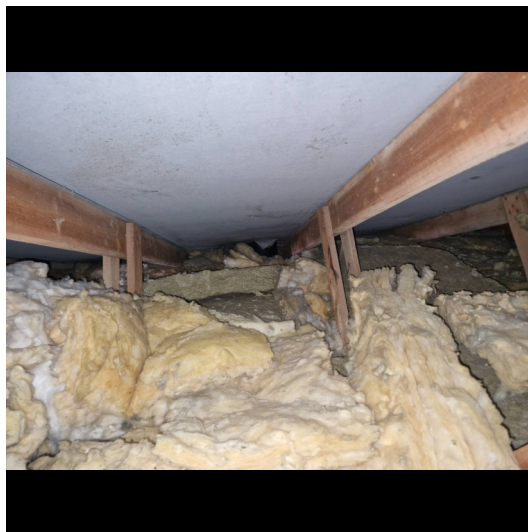
**Stueplan****SKADE:**

Ventilationen mellem isolering og undertag ved tagfoden er mindre end producentens anvisninger.

**NOTE:**

Forholdet ved tagfoden kan medføre, at den naturlige fugtige luft i loftsrummet ikke bliver ledt bort, der ses dog ikke tegn på skade her af. .

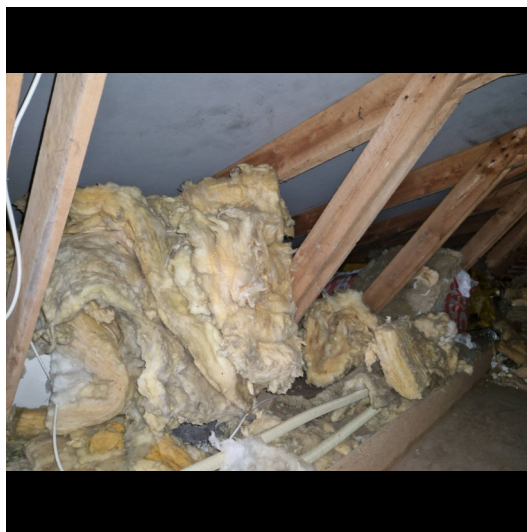
**SKADE:**

Isoleringen ligger ujævnt og rodet. Der er opbevaret store mængder isolering ovenpå loftet

**NOTE:**

Isoleringen kan ikke forventes at være fuldt funktionsdygtig.

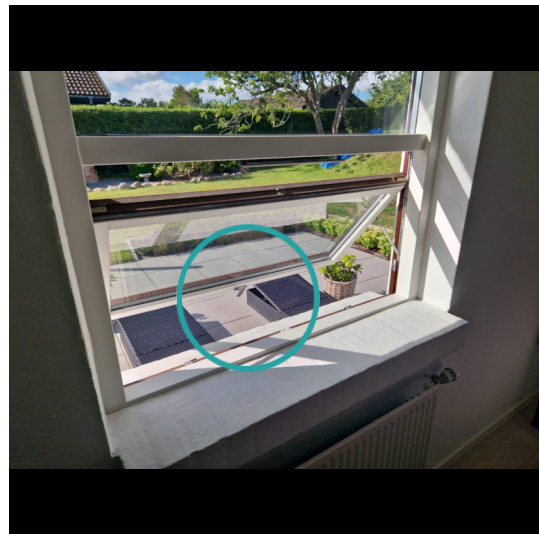
**SKADE:**

Der er ikke den påbudte redningsåbning i værelserne

**RISIKO:**

Der er risiko for personskade i tilfælde af brand.

**Indhent tilbud**

## Etablering af godkendt redningsåbning

Opgaven har ikke været mulig at prissætte, det anbefales at kontakte en tømrer med henblik på udredning af opgaven og tilbud på udbedring.

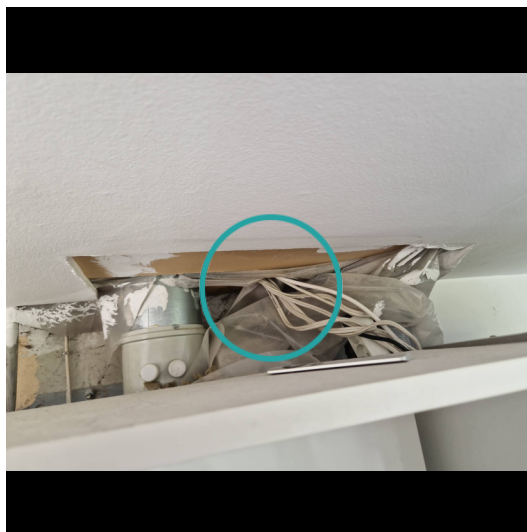
**Stueplan****SKADE:**

Der mangler færdiggørelse af loft over gasfyr

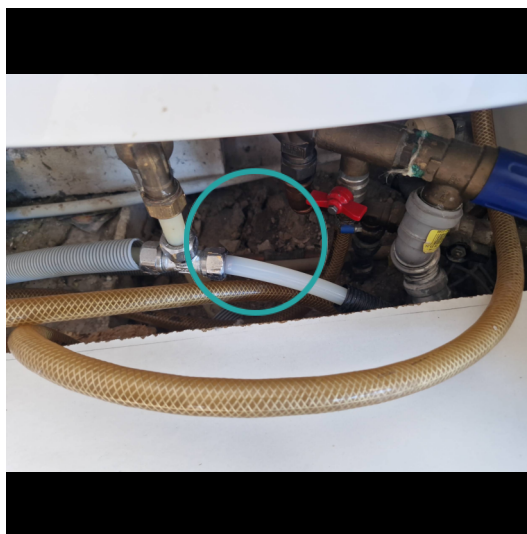
**Stueplan****SKADE:**

Gulvet / terrændæk ved teknik / rør er ikke udstøbt

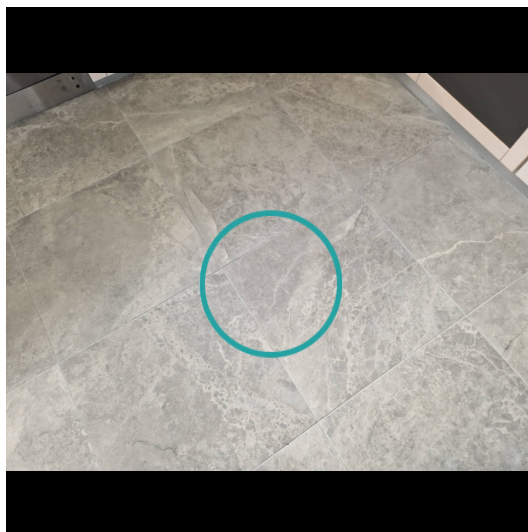
**Stueplan****SKADE:**

Der er enkelte gulvklinter med mangelfuld vedhæftning til underlaget, bl.a. midt i køkken.

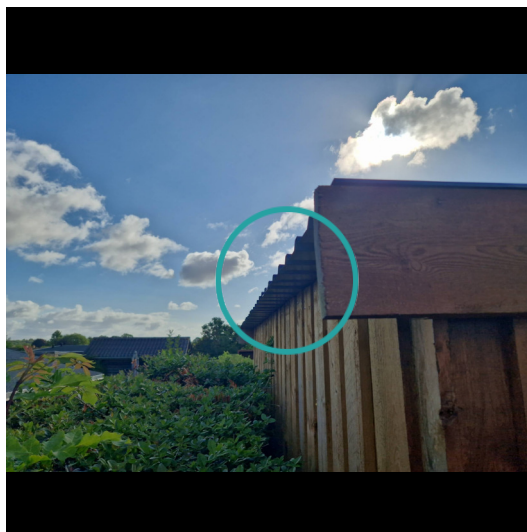
**Tag****SKADE:**

Der er ikke udført tagrender og nedløb

**NOTE:**

Man skal være opmærksom på at regnvandet skal holdes på egen matrikel

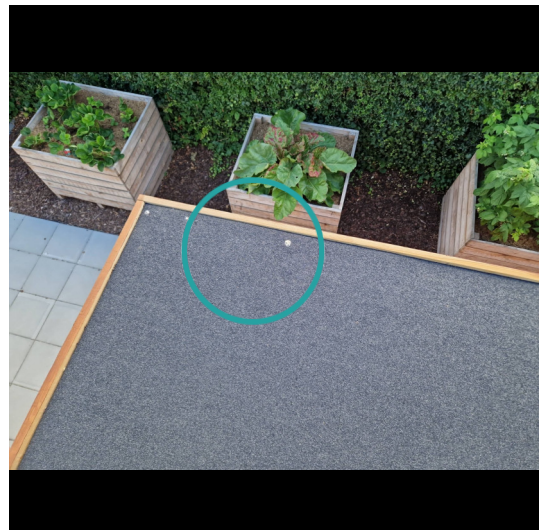
**Tag****SKADE:**

Der er ikke udført tagrender og nedløb. Der er monteret sternbræt op over kanten på tagpaptaget, således at vandet løber ud over kanten eller bag om sternbrættet

**NOTE:**

Det vurderes ikke at være hensigtsmæssigt.
