### Bygningsoversigt

Dato for besigtigelse: 12-11-2025

## Introduktion til VTR rapporten

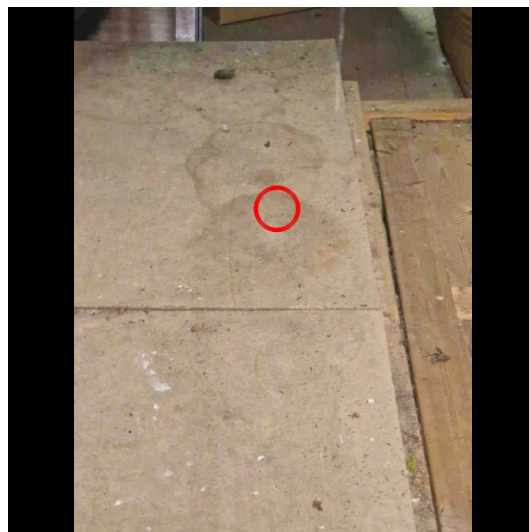
**Tag****SKADE:**

Der mangler skumbølgeklodser/tætning i rygningen og der er stedvise skjolder på gangbro under tagryg

**RISIKO:**

Det giver risiko for vandindtrængen ved blæst, nedbør og fygesne.

**Etablering af rygningsudluftning i tagpap**

Udbedringseksempel: Rygningspappen demonteres overfladen renses. Etablering af konstruktionsudluftning af hældningstage med tagpap. Der anvendes en rygningsprofil i aluzink som bukes og tilpases efter tagets hældning dog min. 10 grader. Rygningsprofilen er med perforeret huller og kanaler som sikre korrekt cirkulation af udluftning af rygningen samt fra tagfoden. Rygningsprofilen med beskyttelse mod regn og fygesne, afsluttes med 2 lag nyt tagpap på rygningnen frem til profil kant.

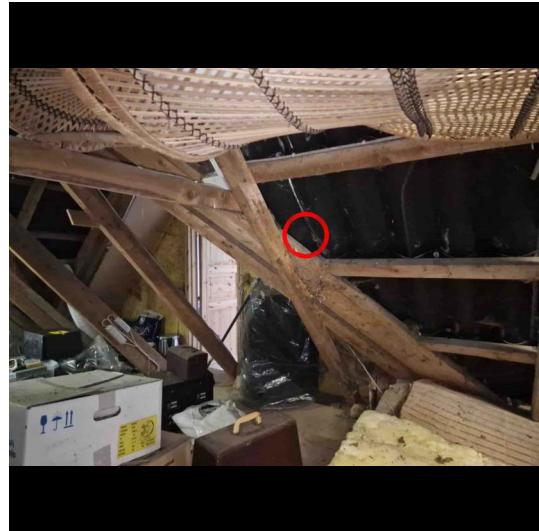
**SKADE:**

Der er flere revnede tagplader, konstateret f.eks. i tagflade mod sydøst ved skorsten og mod skotrende samt i tagflade mod nordøst under ovenlysvinduet nærmest skotrende

**RISIKO:**

Der er risiko for vandindtrængning, som kan give skader på de underliggende bygningsdele.

## Udskiftning af tagplader

Udbedringseksempel: Udskiftning af tagplader eks. som Cembrit oplægges på det eksisterende lægteunderlag, med tætningsbånd i bølgepladernes vandrette overlæg og fastgøres med indfarvede tagskruer, spændskiver og tætningskiver. Udhængsklodser af plast med ventilation monteres over nederste taglægte ved tagfod.

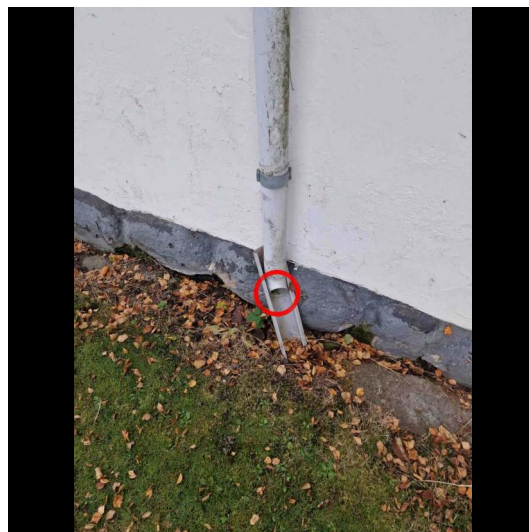
**Tag****SKADE:**

Tagvand bliver ledt ud på terræn ved nedløb

**NOTE:**

Forholdet vurderes at have været sådan i mange år, uden at der er tegn på skade.

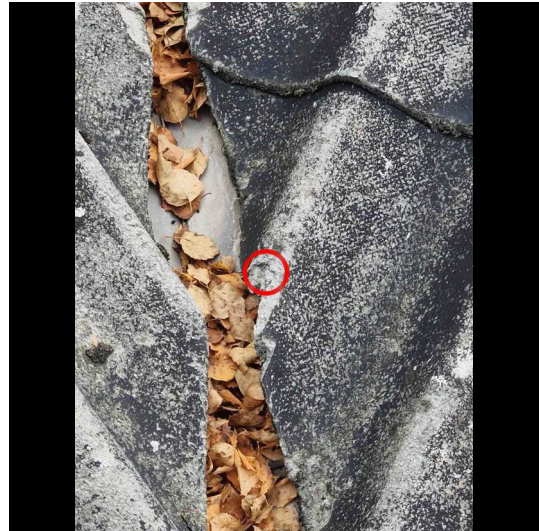
## SKADE:

Tagpladerne har begyndende nedbrydning og afskalninger, blandt andet langs kanter og på overflader. Konstatet i alle tagflader f.eks. ved skotrender og i tagrygninger

## RISIKO:

Der er risiko for at skaden kan udvikle sig på længere sigt, og der kan komme utætheder i taget, som kan medføre vandskade på de underliggende bygningsdele.

## Udskiftning af skotrende

Udbedringseksempel: Udskiftning af skotrende. Tagbelægningen langs med skotrende nedtages.

Skotrendebræddeunderlag nedtages. Skotrendeunderlag udføres af ru pløjede brædder, kantlægter i dimension som øvrige taglægter. Brædderne sømmes til spær. Skotrende af zink 12, snit 500 mm, monteres.

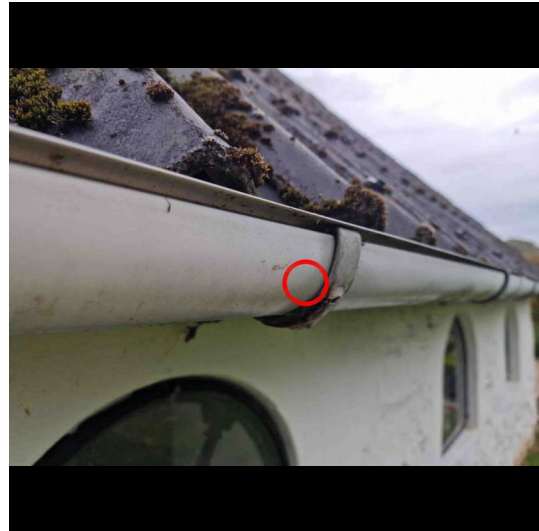
### SKADE:

Rendejern under tagrender og befæstigelse ved tagnedløb fremstår med rust, f.eks. mod nordvest

### RISIKO:

Der er risiko for at funktionen kan svigte på længere sigt.

## Udskiftning af tagrende samt rendejern

Udbedringseksempel: Udskiftning af rendejern inkl. tagrende. Den nederste række tagsten/tagplader demonteres. Tagrenden og rendejern nedtages. Tagrende monteres med nye rendejern, endebunde og tudstykke ved overgang til nedløb. Tagsten/tagplader monteres.

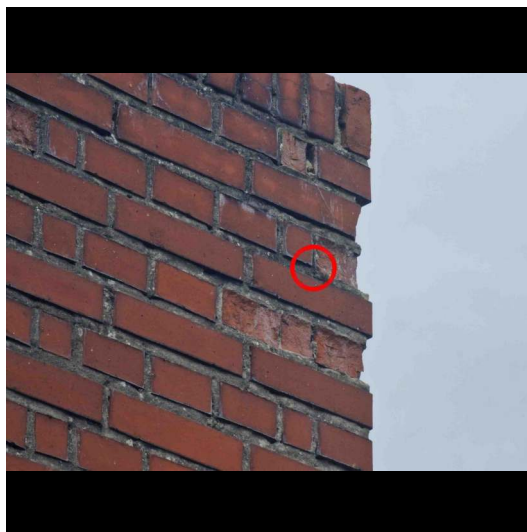
**Tag****SKADE:**

Skorsten fremstår med løse og defekte fuger, og der er frostsprængte sten

**RISIKO:**

Forholdet vil udvikle sig yderligere på længere sigt.

**Eftergang af fuger i skorsten**

Udbedringseksempel: Eftergang af fuger i skorsten. Fuger udbedres ved udkradsning og omfugning. Skadede skorstenensfuger udkradses i fuld bredde til dybde min. 25 mm fra den færdige fugeoverflade. Hele fugen udfyldes efterfølgende.

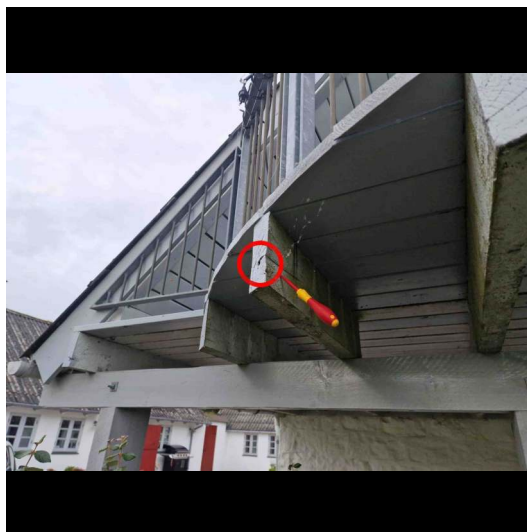
### SKADE:

Der er nedbrydning bjælkeender under altan mod sydøst

### RISIKO:

Nedbrydningen vil formentlig udvikle sig på længere sigt.

## Eftergang/montering af rækværk/værn

Udbedringseksempel: Montering af rækværk/værn

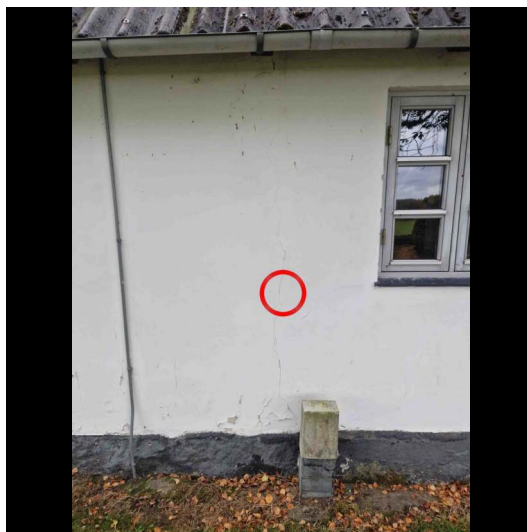
**Ydervægge****SKADE:**

Ydervægge har flere, mindre revner, bl.a. mod nordøst og nordvest

**NOTE:**

Revner var uden væsentlig forskydning/forsætning og vurderes at være i ro - mindre bevægelse over en længere årrække samt mindre revnedannelse efter reparation kan dog forekomme. Revnedannelser af denne karakter er almindelig forekommende og giver kun sjældent anledning til større konstruktionsmæssige problemer.

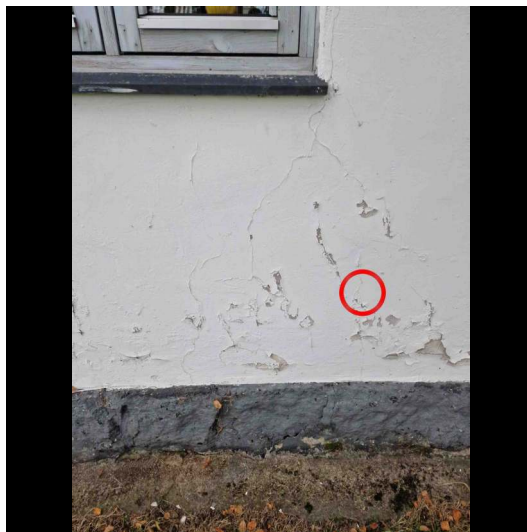
**Ydervægge****SKADE:**

Puds på ydermure er i områder med mangelfuld vedhæftning og revner, se f.eks. facader mod nordøst og sydøst

**NOTE:**

Omfanget er på nuværende tidspunkt så begrænset, at der ikke skønnes at være nogen risiko.

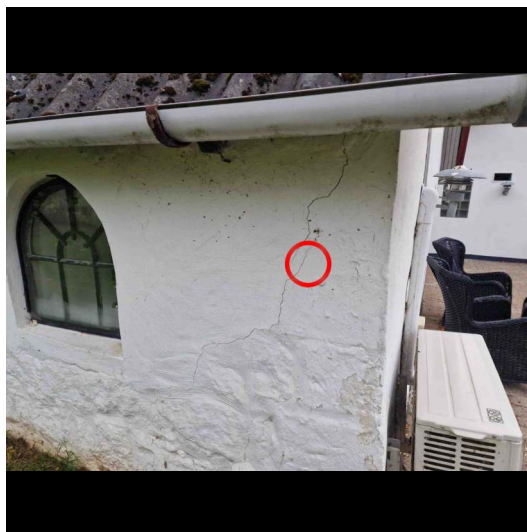
## SKADE:

Ydervægge har enkelte, større revner, bl.a. mod nordøst og nordvest

## RISIKO:

Forholdet vurderes at give anledning til fugtindtrængning, hvilket kan medføre skader på de bagvedliggende konstruktioner på sigt. Revnerne vurderes i sig selv at være stabile, men er dog af en sådan karakter, at yderligere udvikling over en længere årrække samt mindre revnedannelse efter reparation kan forekomme.

## Eftergang af puds

Udbedringseksempel: Eftergang af puds på ydervæg. Løst (hult) puds afhugges til præcis begrænsning. Afrenset ydervæg udkastes med mørtel, der afrettes og glattes med trækbræt og slutpuds.

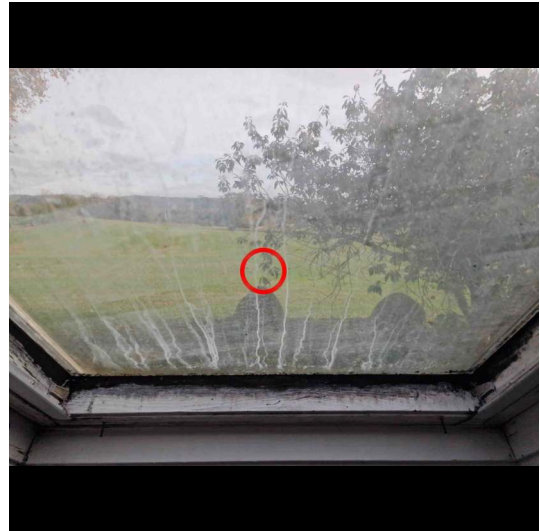
**Døre/vinduer/porte****SKADE:**

Der er enkelte punkterede termoruder, f.eks. tagvindue mod nordøst

**NOTE:**

Isoleringsevnen er reduceret og ruden vil med tiden blive uklar.

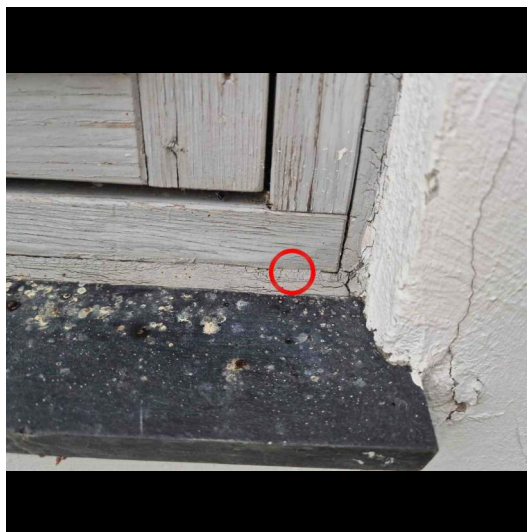
**SKADE:**

Fuger omkring døre og vinduer har mistet elasticiteten og er revnede i overfladen, f.eks. mod nordøst og sydøst samt fuge under stuevindue mod sydøst mangler delvist

**RISIKO:**

Der er risiko for fugtindtrængen og skader på de underliggende/bagvedliggende konstruktioner på kort sigt.

**Eftergang af fuger**

Udbedringseksempel: Eftergang af fuger. Kontaktflader mellem fuge og omgivende bygningsdele afrenses. Udrensning/udkradsning af eksisterende fuge, stopning, fugeunderlag og elastisk fuge.

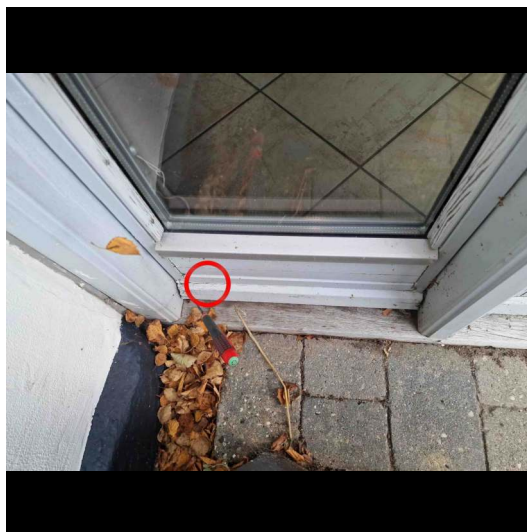
**Døre/vinduer/porte****SKADE:**

Der er nedbrydninger i entredør og terrassedør mod sydvest

**RISIKO:**

Nedbrydningen vurderes at fortsætte på længere sigt.

**2.866,00 Pr styk****Udskiftning af nedbrudt træ**

Udbedringseksempel: Udskiftning af træ. Det nedbrudte træ skæres væk og et stykke træ af samme sort og densitet tildannes nøjagtigt og indsættes i stedet for det beskadigede. Det reparerede område grundes og malebehandles på begge sider. Døren afvaskes, slibes og males en gang.

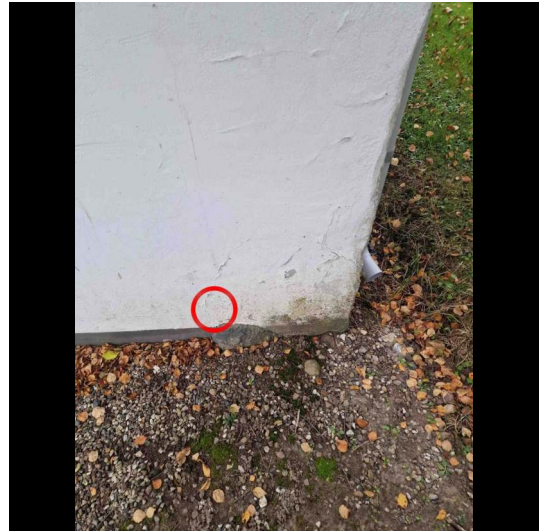
**Fundament/sokkel****SKADE:**

Kampestenssokkel har bevægelsesrevner og løse fuger f.eks. mod nordøst og nordvest. Flere af revnerne fortsætter op i murværket

**NOTE:**

Revnedannelserne skønnes at være i ro - mindre bevægelse over en længere årrække samt mindre revnedannelse efter reparation kan dog forekomme. Mindre revner er almindeligt forekommende i ældre bygninger.

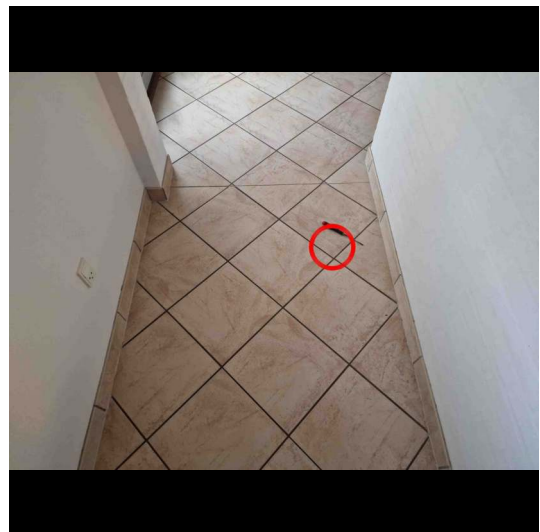
**Stueplan****SKADE:**

Der er enkelte gulvklinter med mangelfuld vedhæftning til underlaget, for enden af halvmur mod køkken

**NOTE:**

Omfanget er begrænset og vil formentligt ikke udvikle sig.

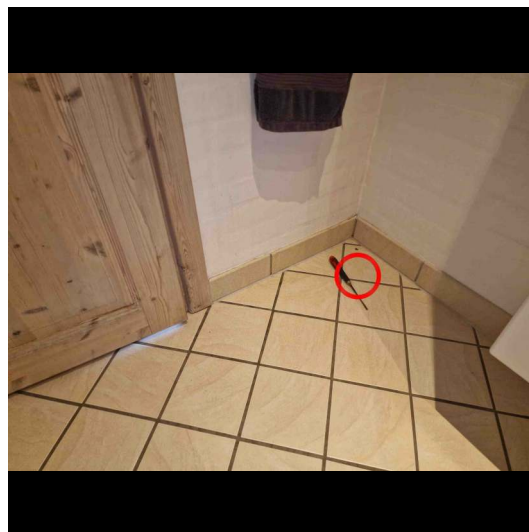
**Stueplan****SKADE:**

Der er gulvklinter med mangelfuld vedhæftning til underlaget i hjørne til højre for dør

**NOTE:**

Der er tale om et mindre område, som ikke er vandbelastet. Der vurderes derfor ikke at være nærliggende risiko for skader.

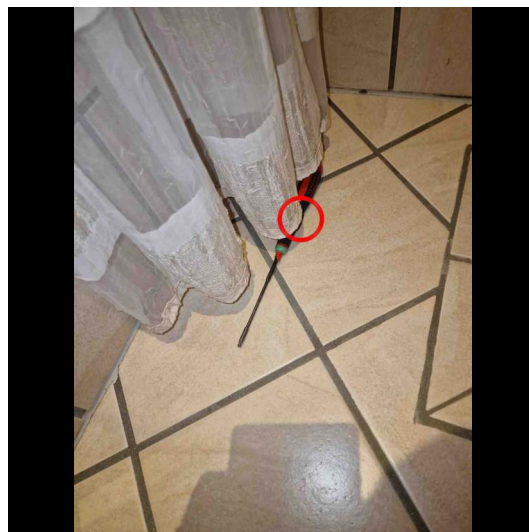
**SKADE:**

Der er gulvklinter med mangelfuld vedhæftning til underlaget i bruseniche

**RISIKO:**

Der er tale om gulv med direkte vandbelastning, hvorfor der er risiko for skader på de omkringliggende konstruktioner og installationer.

## Udskiftning af klinker/fliser

Udbedringseksempel: Udskiftning af fliser/klinker Aftagning af fliser/klinker. Underlaget rengøres omhyggeligt. Svummelag af cement og fint sand 1:1 arbejdes ind i underlaget. Afretningslag af slidlagsbeton 0-4 mm udlægges, komprimeres og afrettes, lagtykkelse 20 mm. Fleksibel fliseklæb, 3,5 kg/m<sup>2</sup>, påføres. Fliser/klinker udlægges, fuges med cementbaseret fugemasse og afrenses. I overgang væg og gulv fuges med silicone fugemasse.

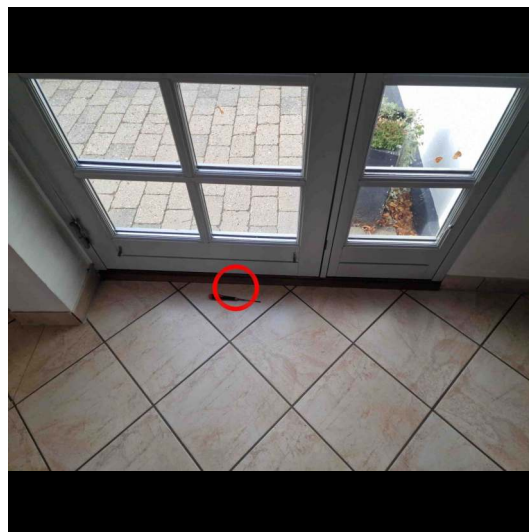
**SKADE:**

Der er enkelte gulvklinter med mangelfuld vedhæftning til underlaget, f.eks. ved terrassedør

**NOTE:**

Omfanget er begrænset og vil formentligt ikke udvikle sig.

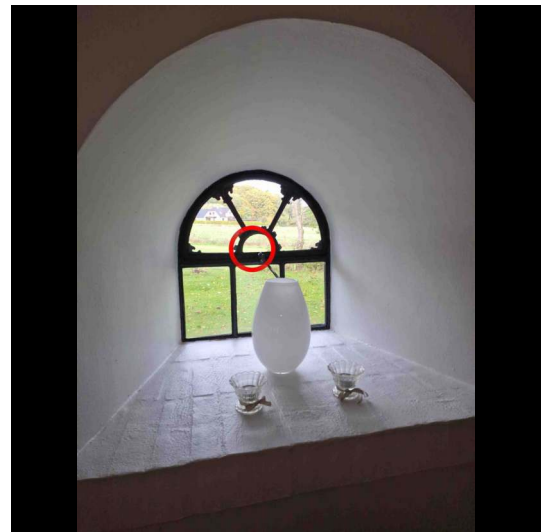
### SKADE:

Vinduerne i stue og de to værelser overholder ikke kravet til redningsåbninger

### RISIKO:

Der er risiko for personskade i tilfælde af brand.

## Etablering af godkendt redningsåbning

Opgaven har ikke været mulig at prissætte, det anbefales at kontakte en tømrer med henblik på udredning af opgaven og tilbud på udbedring.

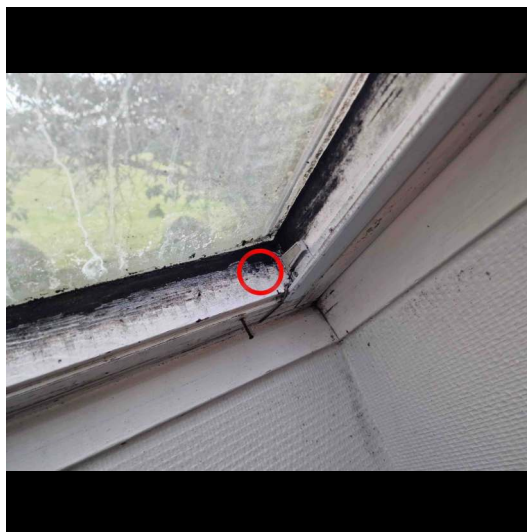
**SKADE:**

Der er misfarvninger og påbegyndende trænedbrydning på ovenlysvindue

**RISIKO:**

Skaden kan udvikle sig over en længere årrække.

**2.866,00 Pr styk****Udskiftning af nedbrudt træ**

Udbedringseksempel: Udskiftning af nedbrudt træ. Det nedbrudte træ skæres væk og et stykke træ af samme sort og densitet tildannes nøjagtigt og indsættes i stedet for det beskadigede. Det reparerede område grundes og malebehandles på begge sider. Det udskiftede træværk afvaskes, slibes og males en gang.

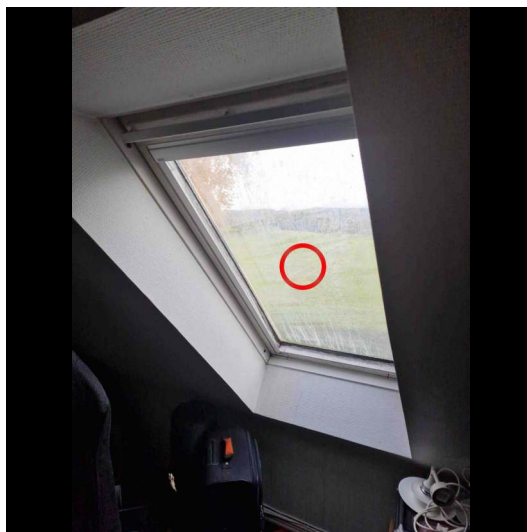
**SKADE:**

Ovenlysvinduet i værelset på 1. sal overholder ikke kravet til redningsåbninger

**RISIKO:**

Der er risiko for personskade i tilfælde af brand.

**Udskiftning af tagvindue/ovenlys**

Udbedringseksempel: Udskiftning af tagvindue/ovenlys, vippevindue af træ. Vindue, udtages. Vinduet erstattes af nyt ovenlys, som Velux CK02 GGL 2070, fyrretræ, hvidmalet indvendig, med 2-lags lavenergirude.

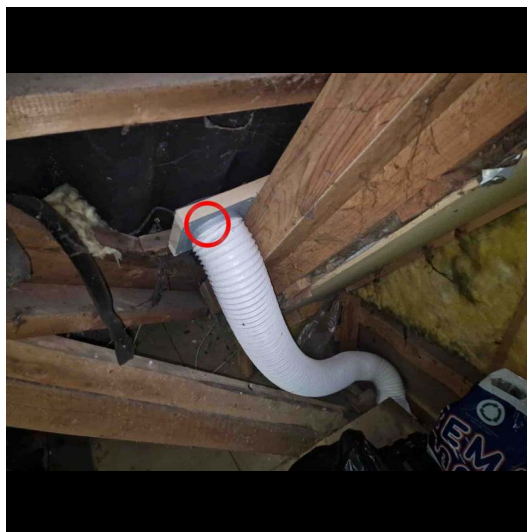
**SKADE:**

Aftrækskanal nær dør mangler isolering i tagrum og er ikke ført til det fri, men ender i tagrum

**RISIKO:**

Dette kan medføre kondensafsætning og fugtskader i tagkonstruktionen.

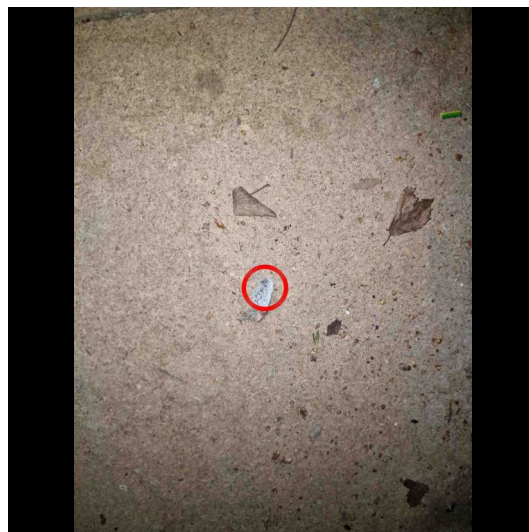
**1. sal****SKADE:**

**NOTE:**

Eternitstykkerne kan indeholde asbest, hvorfor kontakt bør undgås. Såfremt det ønskes fjernet bør det ske i henhold til gældende anvisninger.

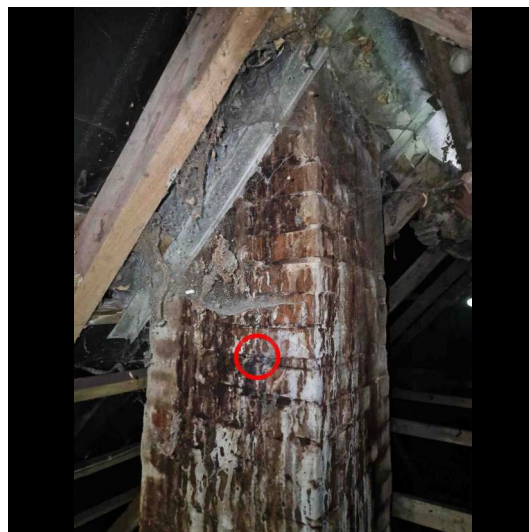
**1. sal****SKADE:**

**470,00 Timepris****Afrensning af løbesod**

Opgaven vurderes at kunne udbedres af et skorstensfirma Vi anslår, at arbejdslønnen er den største del af udbedringsomkostningen, og materialer udgør en mindre del. Det anbefales derfor at lade et tagrensningsfirma udbedre opgaven på regning.

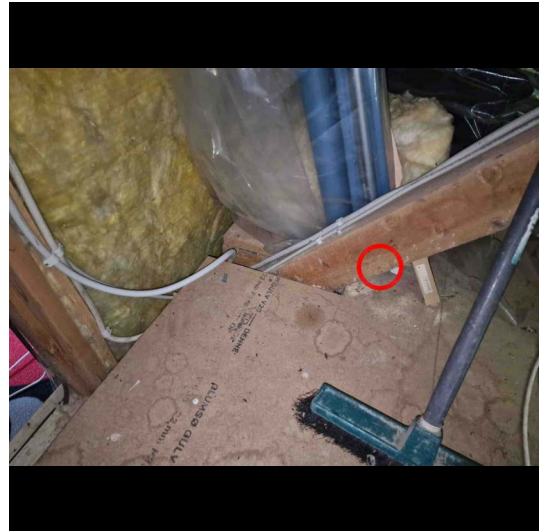
**SKADE:**

**NOTE:**

Borebiller er almindeligt forekommende i ældre træværk og giver sjældent anledning til styrkesvækkelser i fulde trædimensioner.

**Udbedring af skadet lægter**

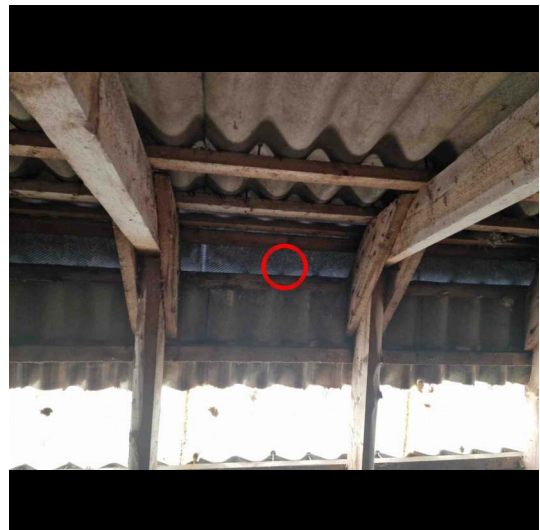
**Tag****SKADE:**

**RISIKO:**

Det giver risiko for vandindtrængen ved blæst, nedbør og fygese.

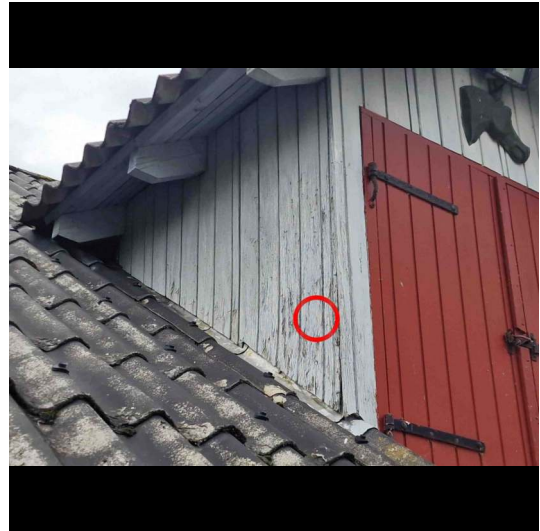
**SKADE:**

**RISIKO:**

Der vurderes at være risiko for yderligere nedbrydning og vandindtrængning på længere sigt.

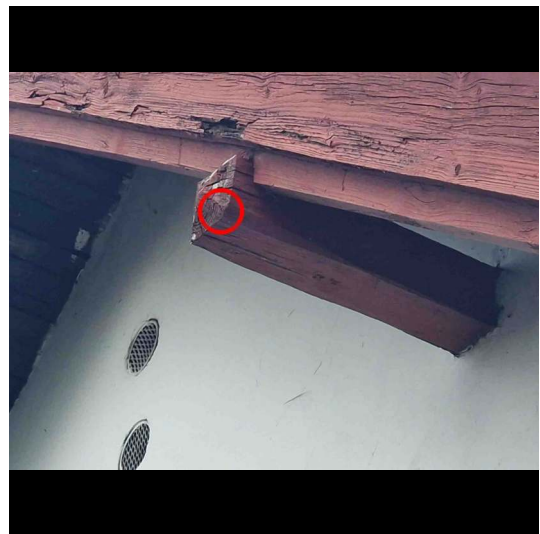
**SKADE:**

**RISIKO:**

Udviklingen skønnes at fortsætte, og det kan medføre svigt på længere sigt.

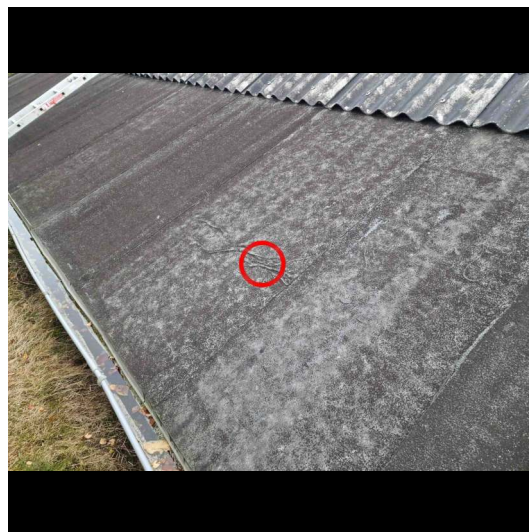
**SKADE:**

Det vurderes, at skaden kan udvikle sig på længere sigt.

**NOTE:**

Der konstateres ingen utætheder ved besigtigelsen, men der må påregnes en begrænset restlevetid af tagdækningen.

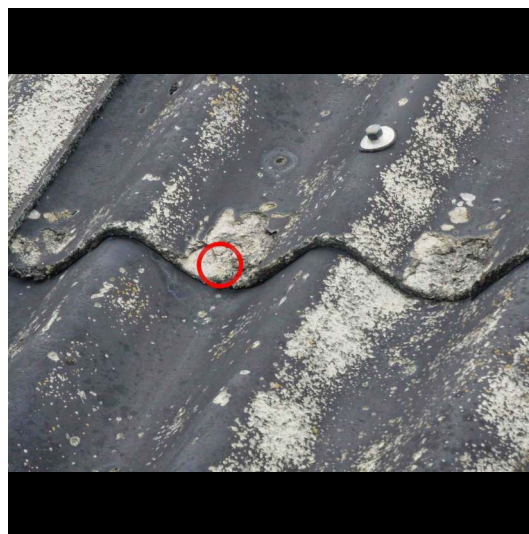
**SKADE:**

**RISIKO:**

Forholdet kan fortsat udvikle sig, og der er nærliggende risiko for vandindtrængning og skader på andre bygningsdele.

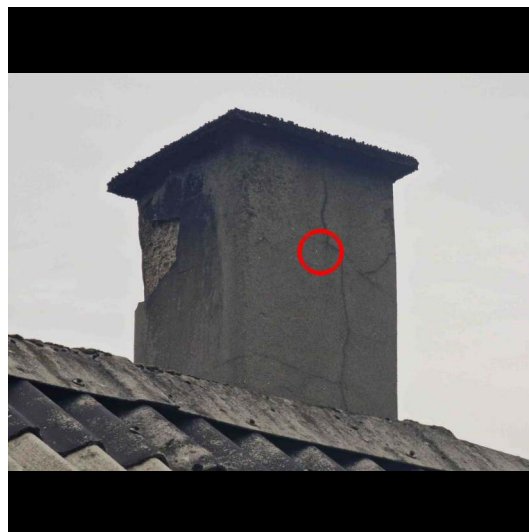
**Tag****SKADE:**

Skorstenens puds har revner, mangler vedhæftning, og noget af det er faldet af

**RISIKO:**

Forholdet vil udvikle sig yderligere over en kortere årrække.

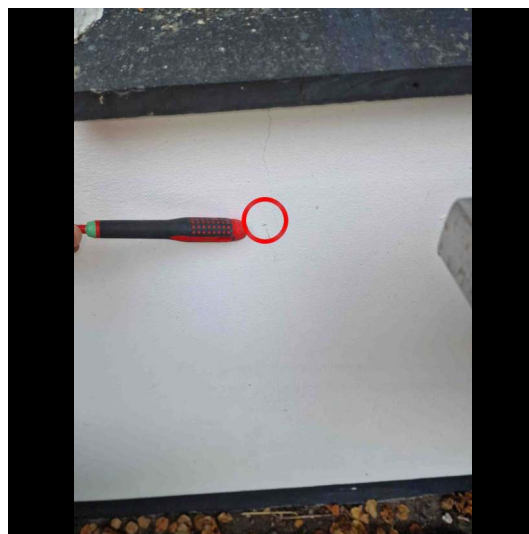
**Ydervægge****SKADE:**

Puds på ydermure er i områder med mangelfuld vedhæftning og revner, se f.eks. mod nordøst

**NOTE:**

Omfanget er på nuværende tidspunkt så begrænset, at der ikke skønnes at være nogen risiko.

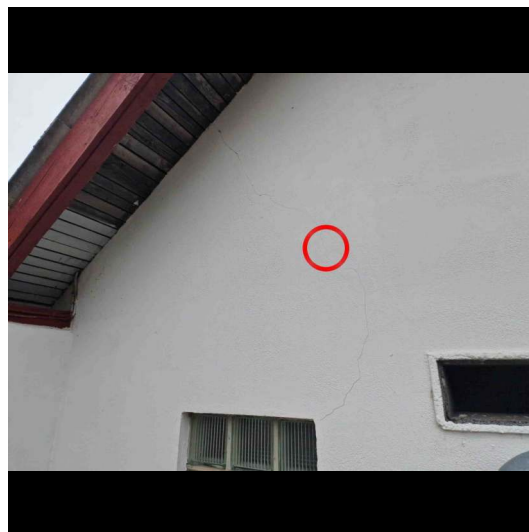
**Ydervægge****SKADE:**

Ydervægge har enkelte revner, bl.a. i gavl mod nordvest

**NOTE:**

Revner var uden væsentlig forskydning/forsætning og vurderes at være i ro - mindre bevægelse over en længere årrække samt mindre revnedannelse efter reparation kan dog forekomme. Revnedannelser af denne karakter er almindelig forekommende og giver kun sjældent anledning til større konstruktionsmæssige problemer.

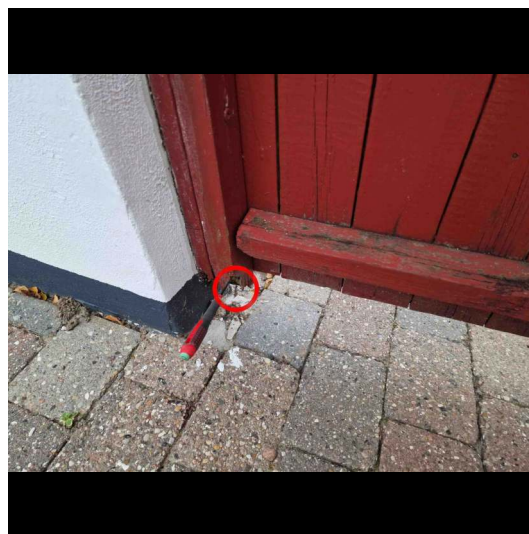
**Døre/vinduer/porte****SKADE:**

Der er nedbrydninger i dør i læmur mellem garage og beboelse

**RISIKO:**

Nedbrydningen vurderes at fortsætte på længere sigt.

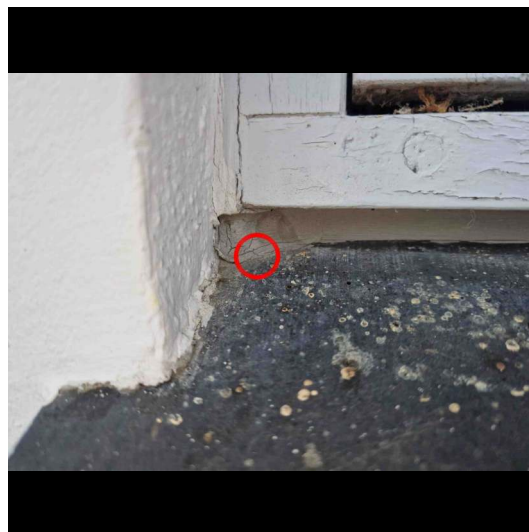
**Døre/vinduer/porte****SKADE:**

Fuger omkring døre og vinduer har mistet elasticiteten og er revnede i overfladen, konstateret mod nordøst

**RISIKO:**

Der er risiko for fugtindtrængen og skader på de underliggende/bagvedliggende konstruktioner på længere sigt.

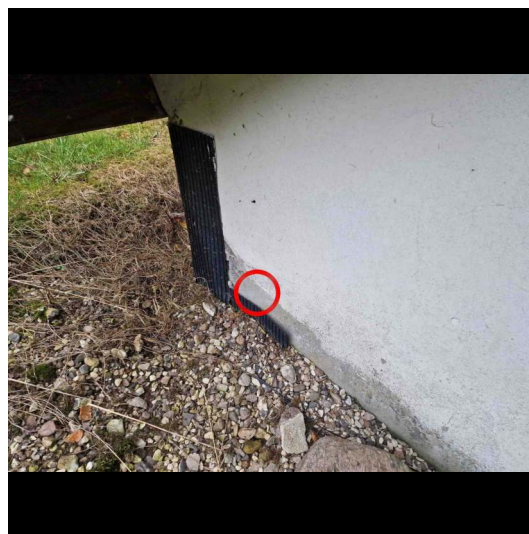
**Fundament/sokkel****SKADE:**

Udvendige drænplader på sokkel/mur er ikke afdækket korrekt ved terræn ved hjørne mod syd

**RISIKO:**

Det kan medføre unødigt opfugtning i sokkel og ydervæg på længere sigt.

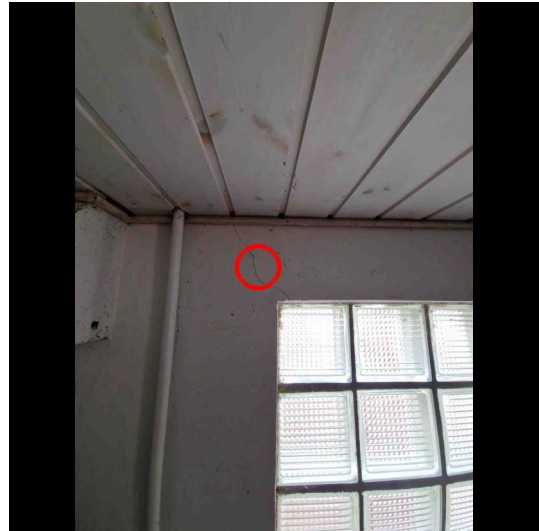
**Stueplan****SKADE:**

Der er registreret revne i væg over vindue mod nordvest

**NOTE:**

Forholdet er begrænset og skønnes ikke at vil udvikle sig.

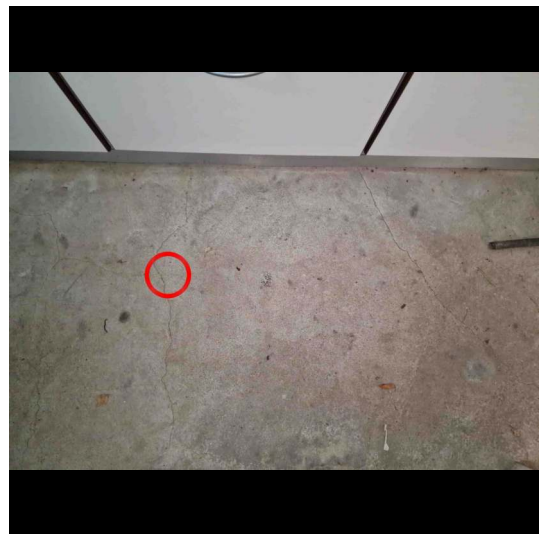
**Stueplan****SKADE:**

Der er nogle revner i betongulvet

**NOTE:**

Der skønnes at være tale om overfladiske svindrevner og vurderes ikke at være risiko for udvikling

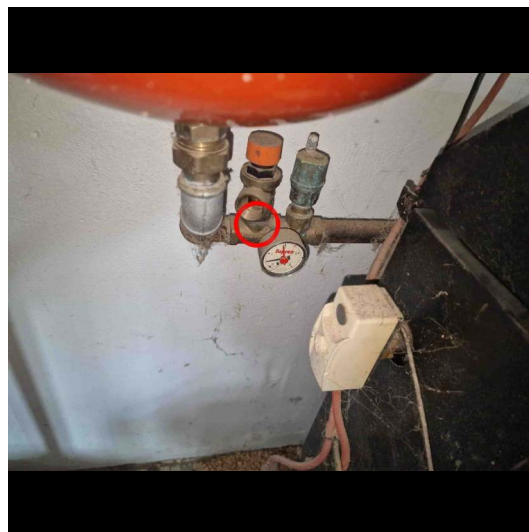
**SKADE:**

**RISIKO:**

Forholdet kan give anledning til vandskader, hvis sikkerhedsventilen åbner.

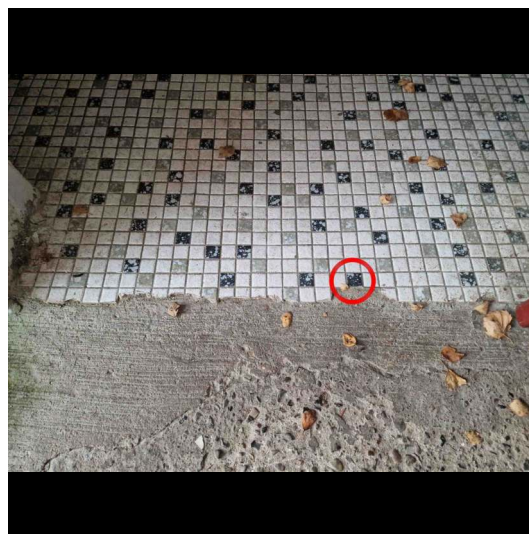
**SKADE:**

Der mangler gulvklinter og der er revnede/knækkede gulvklinter ved dør

**NOTE:**

Forholdet skønnes primært kosmetisk.

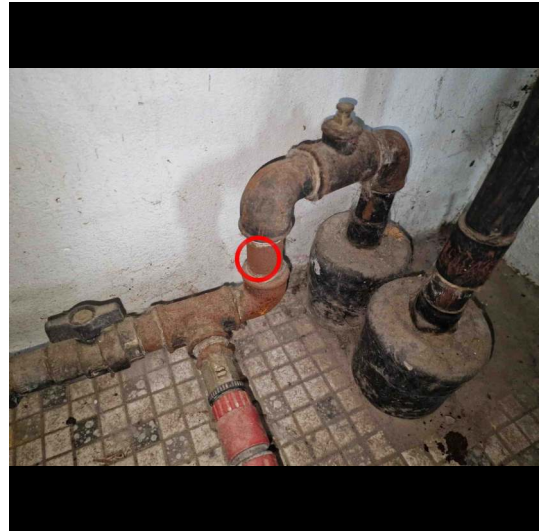
**SKADE:**

**NOTE:**

Der er tale om overfladisk korrosion/rustdannelse, hvilket er almindeligt forekommende på ældre installationer.

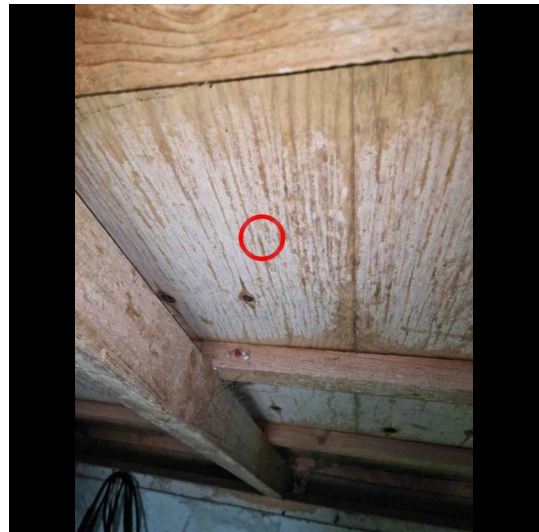
**SKADE:**

**NOTE:**

Tørt ved fugtmåling. Forholdet vurderes at skyldes naturlige sæsonbetonede opfugtninger/kondens. Der skønnes ikke at være nærliggende risiko for skader.

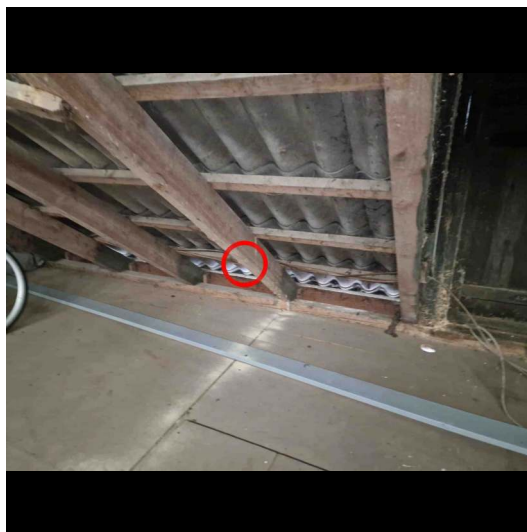
**SKADE:**

**RISIKO:**

Angrebet skønnes at være aktivt og det kan udvikle sig yderligere på længere sigt.

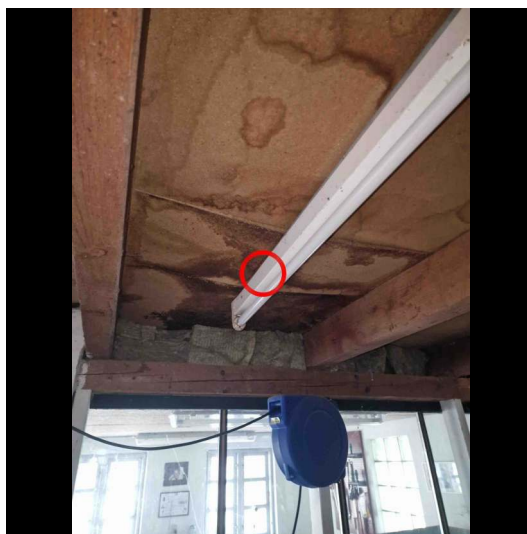
**SKADE:**

**NOTE:**

Der var ikke tale om opfugtninger på besigtigelsestidspunktet. Der vurderes at være tale om ældre fugtskjolder fra tidligere utætheder/vandskader.

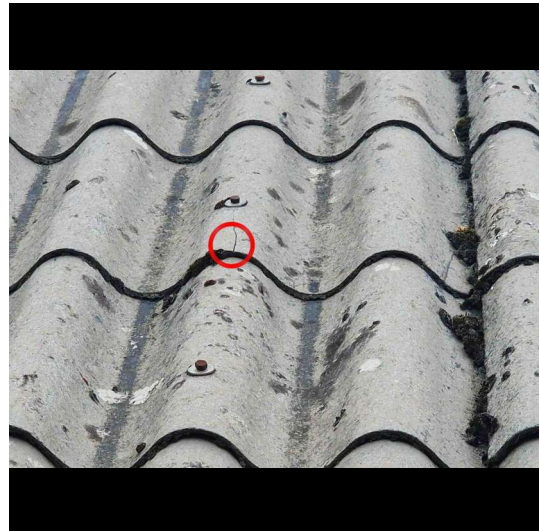
**Tag****SKADE:**

Der er flere revnede tagplader i begge tagflader

**RISIKO:**

Der er risiko for vandindtrængning, som kan give skader på de underliggende bygningsdele.

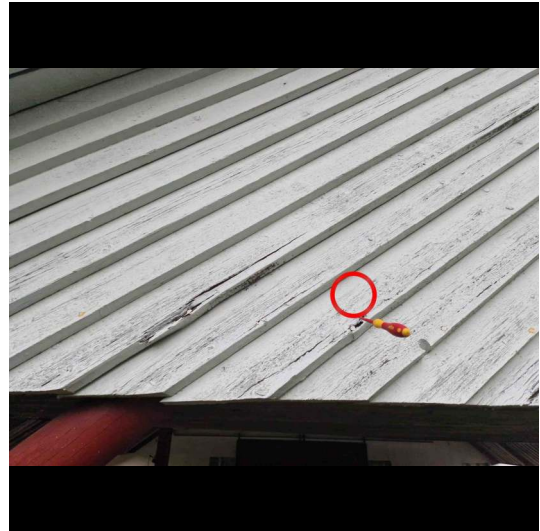
**Tag****SKADE:**

**RISIKO:**

Det vurderes, at skaden kan udvikle sig på længere sigt.

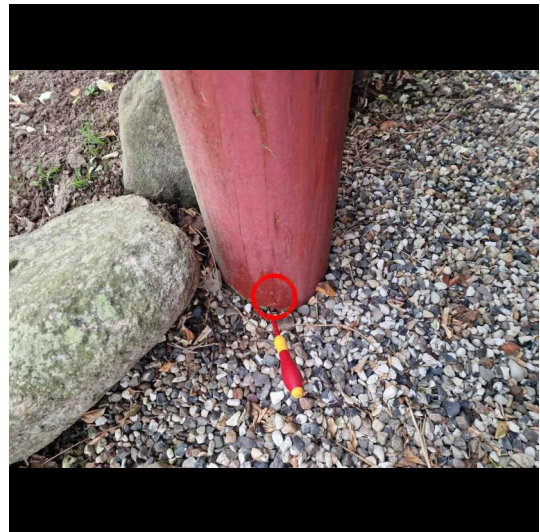
**Ydervægge****SKADE:**

Der er nedbrydning i de bærende stolper ved hjørne mod øst og syd

**RISIKO:**

Det vurderes, at skaden kan udvikle sig på længere sigt og medføre statiske svigt
