Realsyn+ for

Sdr. Vedby Skovvej 4,
4800 Nykøbing F

Dato for besigtigelse: 11-04-2026

Introduktion til VTR rapporten

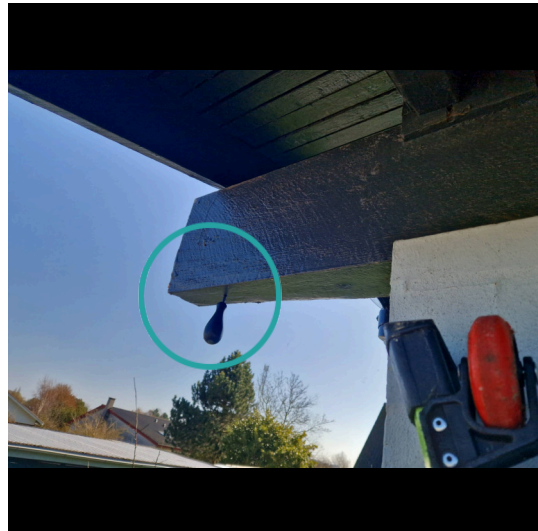
SKADE:

Remender fremstår med nedbrudt træ mod øst

RISIKO:

Udviklingen skønnes at fortsætte, og det kan medføre svigt på længere sigt.

Udbedring af remende inkl. montering af kapsel

Udbedringseksempel: Remender afskæres i muligt omfang, remender smøres, endelukning/kapsel monteres, i muligt omfang monteres kapsel også vandret på toppen af Remende.

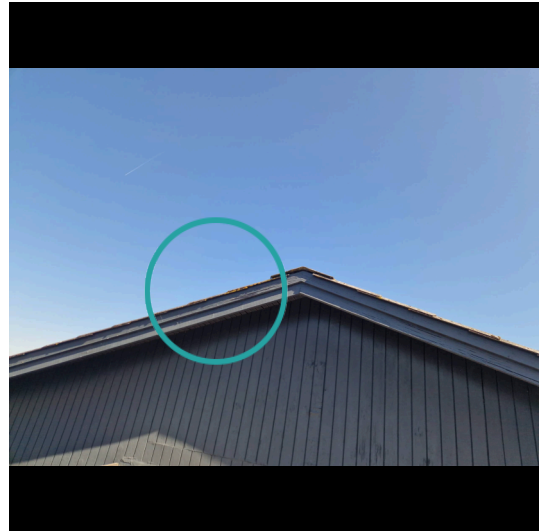
SKADE:

Udvendigt træværk ved og omkring tag har påbegyndende nedbrudt træ. Forholdet er konstateret i vindskeder mod vest

RISIKO:

Udviklingen skønnes at fortsætte, og det kan medføre svigt på længere sigt.

Udskiftning af vindskede

Udbedringseksempel: Udskiftning af vindskede. Vindskede med dækbræt udføres af ru brædder af fyrretræ, 5. sortering - kvinta, trykimprægneret iht. NTR-klasse AB. Vindskeden afsluttes med dækbræt.

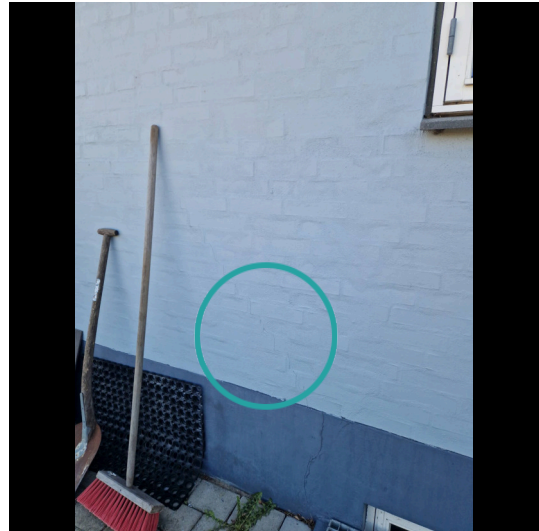
SKADE:

Ydervægge har enkelte revner, bl.a. mod vejen ved lyskassen

NOTE:

Nævnte revner er af begrænset størrelse – mindre bevægelse over en længere årrække vil givet forekomme – også efter evt. reparationer. Denne type revner er ikke unormale.

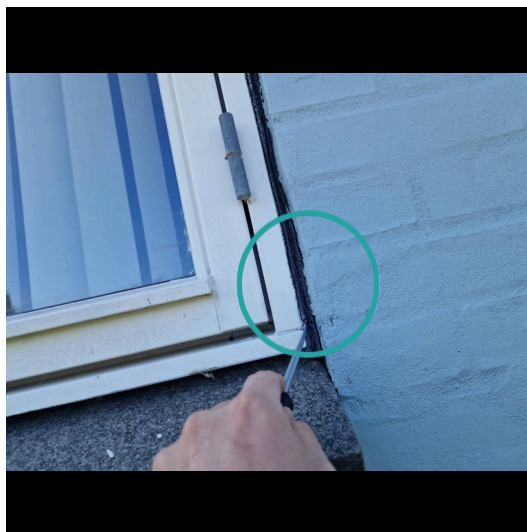
SKADE:

Fugerne omkring vinduerne har løsnet sig og udviser overfladerevner mellem murværk og karm, herunder mod øst.

RISIKO:

Der er risiko for fugtindtrængen og skader på de underliggende/bagvedliggende konstruktioner på længere sigt.

Udbedring af fuger omkring vinduer

Udbedringseksempel: Udbedring af fuger omkring vinduer. Kontaktflader mellem fuger og omgivende bygningsdele afrenses. Udrensning/udkradsning af eksisterende fuger, stopning, fugeunderlag og elastisk fuger.

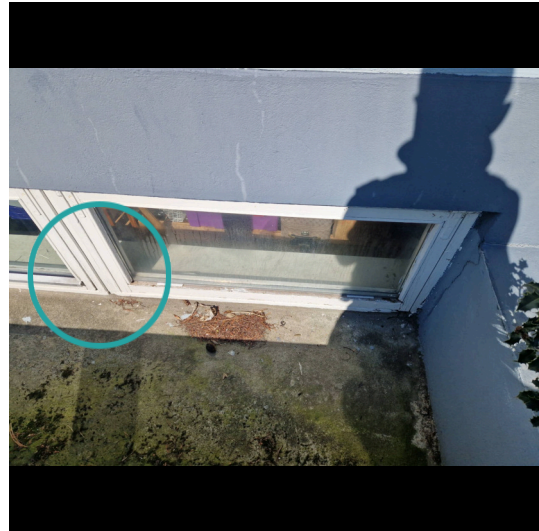
SKADE:

Der konstateres stedvis nedbrydning i kældervinduerne, primært i den nederste del. Mod syd og vest

RISIKO:

Nedbrydningen vurderes at fortsætte på længere sigt.

Udskiftning af nedbrudt træ

Udbedringseksempel: Udskiftning af nedbrudt træ. Det nedbrudte træ skæres væk og et stykke træ af samme sort og densitet tildannes nøjagtigt og indsættes i stedet for det beskadigede. Det reparerede område grundes og malebehandles på begge sider. Det udskiftede træværk afvaskes, slibes og males en gang.

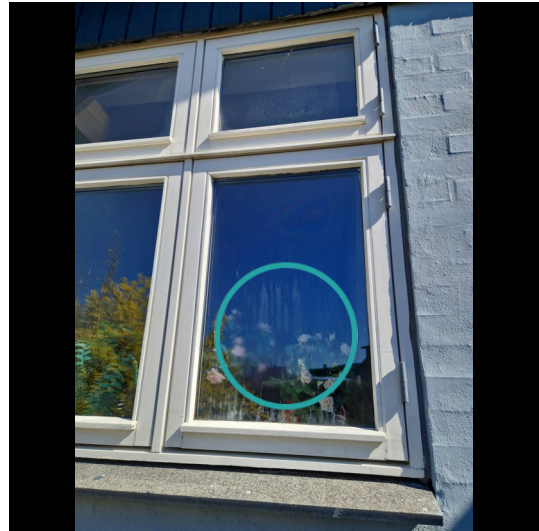
SKADE:

Der er enkelte punkterede termoruder, f.eks. mod syd og vest

NOTE:

Ruden er derfor ikke længere funktionel, og vil med tiden blive uklar.

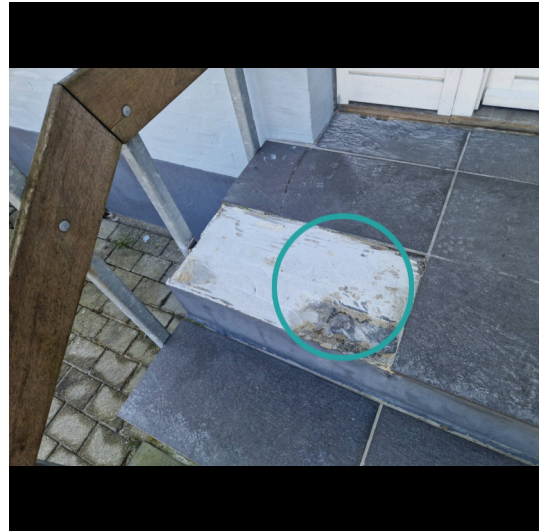
SKADE:

Klinker på trappe mod stueetage har manglende vedhæftning

RISIKO:

Forholdet skønnes fortsat at udvikle sig på længere sigt.

Udskiftning af klinker på trappe

Udbedringseksempel: Udskiftning af klinker på grund/stødtrin. Klinker på trappetrin afhugges, betonlaget afrensnes og forbehandles. Naturklinker udlægges på grund- og stødtrin. Klinkerne fuges med cementbaseret, frost- og vandfast fugemasse. Forudsættes at trinstørrelsen er 40 cm x 120 cm ekskl. evt respos.

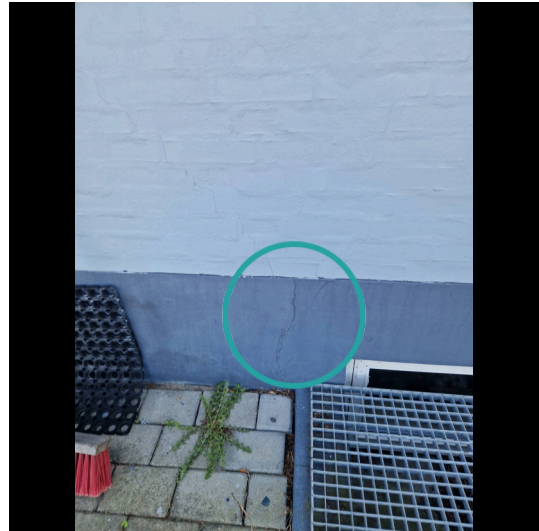
SKADE:

Sokkelen mod nord viser få ældre evt. sætningsrevner. ved lyskassen

NOTE:

Revnerne vurderes at være i ro, mindre sætningsrevner er almindeligt forekommende i ældre bygninger.

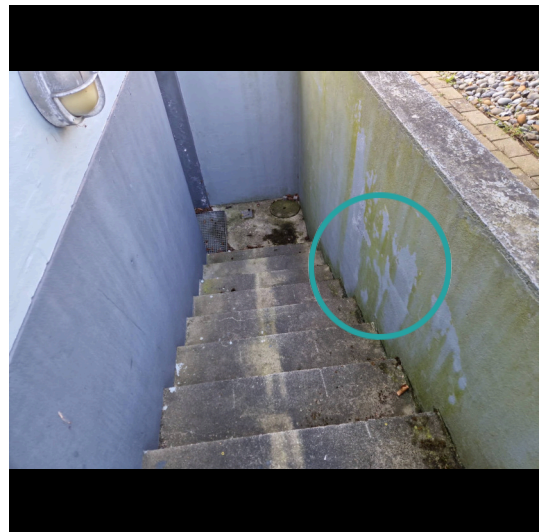
SKADE:

Trappeværn ved kælder mangler

RISIKO:

Forholdet giver risiko for personskade.

Eftergang/etablering af værn

Opgaven vurderes at kunne udbedres af en blikkenslager. Vi anslår at arbejdslønnen er den største del af udbedringsomkostningen og materialer udgør en mindre del. Det anbefales derfor at lade en blikkenslager udbedre opgaven på regning.

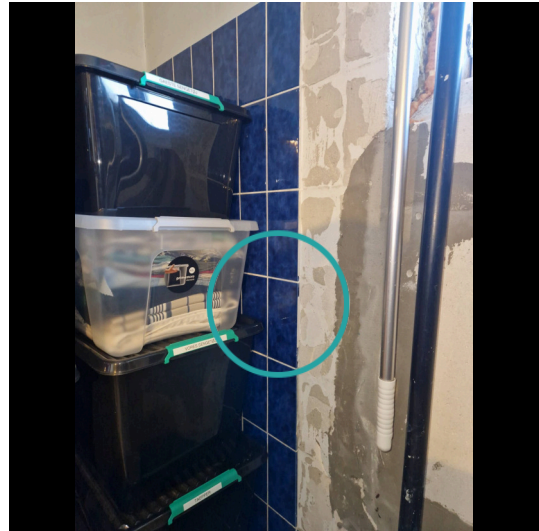
SKADE:

Der mangler enkelte vægfliser samt der er vægfliser med begrænset vedhæftning

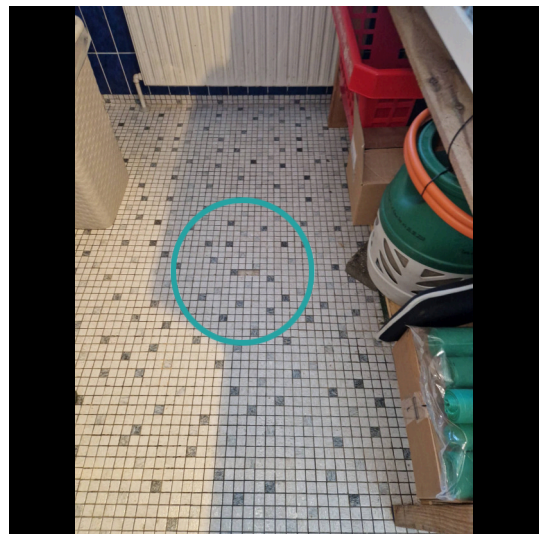
SKADE:

Der er gulvstifter med mangelfuld vedhæftning til underlaget samt enkelte mangler

NOTE:

Der kunne ikke registreres følgeskader ved besigtigelsen, og der vurderes ikke at være nærliggende risiko for skade.

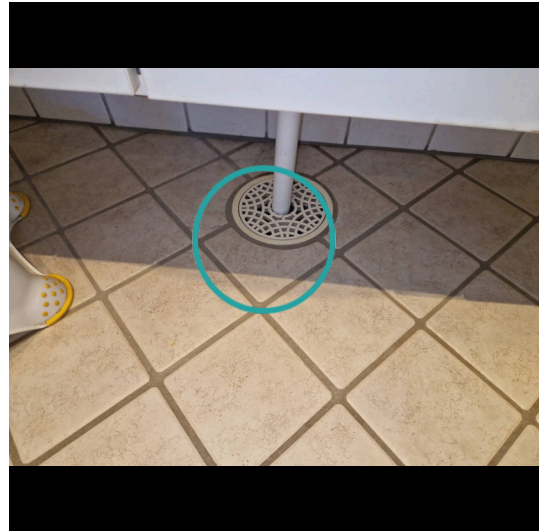
SKADE:

Gulv afløbet er ikke godkendt til sammenbygning med typen af gulvbelægning

NOTE:

Gulv afløbet er ikke vandbelastet fra gulvoverfladen, og der skønnes derfor ikke at være nærliggende risiko for skader.

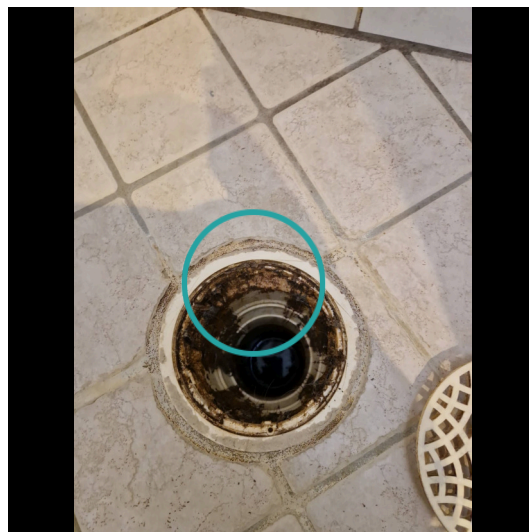
SKADE:

Gulv afløbet er ikke godkendt til sammenbygning med typen af gulvbelægning samt der er synlige beton kant

RISIKO:

Afløbet er vandbelastet fra gulvoverfladen, og der er risiko for fugtindtrængen og skader på de underliggende konstruktioner og installationer.

Udskiftning af gulvafløb

Udbedringseksempel: Udskiftning af gulvafløb i betongulv med fliser/klinker. Afløbsskål ophugges og udskiftes med ny afløbsskål af rustfrit stål med ramme og 140 x 140 mm rist. Inkl. membranklemflange, vandlås og studse for sideindløb. Afløbsskålen tilsluttes afløbssystemet. Beton udstøbes omkring gulvafløbet til plan med eksisterende betonlag.

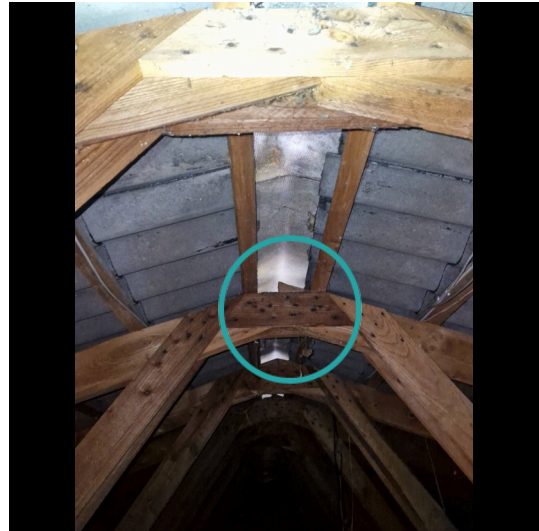
SKADE:

Der mangler skumbølgeklodser i rygningen

RISIKO:

Det giver risiko for vandindtrængen ved blæst, nedbør og fygesne.

Eftergang/montering af bølgeklodser

Udbedringseksempel: Eftergang/montering af bølgeklodser. Plader løsnes i nødvendigt omfang. Evt. eksisterende uegnet/defekt tætning fjernes. Eftergang/montering af nye asfaltimpregnerede bølgeklodser. Pladerne fastskrues.

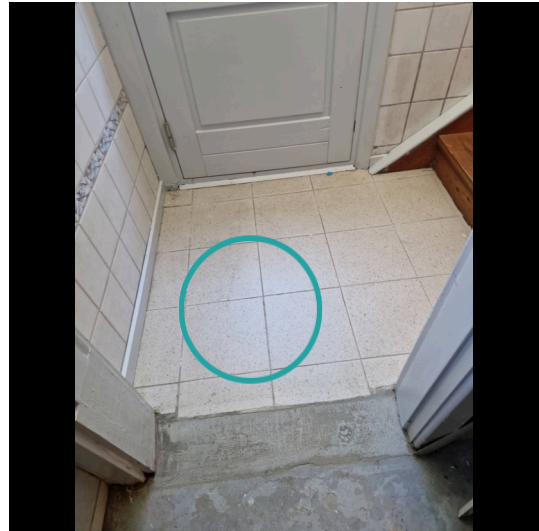
SKADE:

Der er gulvklinter med mangelfuld vedhæftning,

RISIKO:

Der er risiko for at forholdet vil udvikle sig på længere sigt.

Udskiftning af klinker/fliser

Udbedringseksempel: Udskiftning af fliser/klinker Aftagning af fliser/klinker. Underlaget rengøres omhyggeligt. Svummelag af cement og fint sand 1:1 arbejdes ind i underlaget. Afretningslag af slidlagsbeton 0-4 mm udlægges, komprimeres og afrettes, lagtykkelse 20 mm. Flexibel fliseklæb, 3,5 kg/m², påføres. Fliser/klinker udlægges, fuges med cementbaseret fugemasse og afrenses. I overgang væg og gulv fuges med silicone fugemasse.

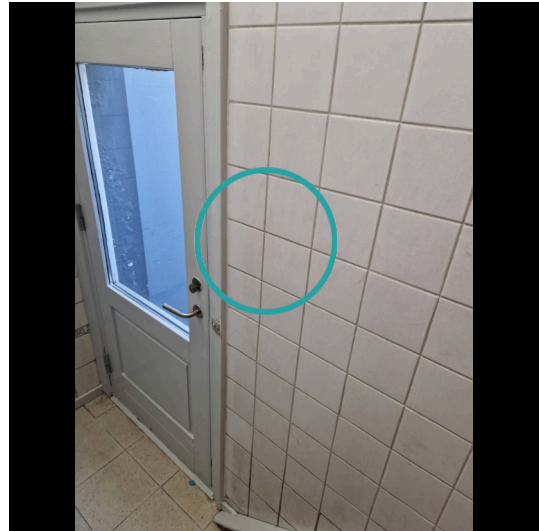
SKADE:

Vægfliser mangler fuld vedhæftning til underlaget. Ved døren

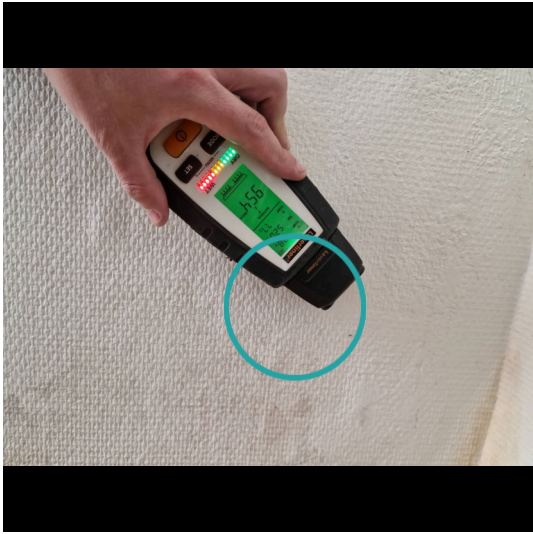
SKADE:

Der er fugtopstigning og fugtgennemtrængning i kældervægge samt løst og afskallet puds, bl.a. mod have.

RISIKO:

Forholdet kan udvikle sig på længere sigt og forøge luftfugtigheden i kælderen, og medvirke til skader på andre bygningsdele.

Udbedring af fugt

Opgaven vurderes at kunne udbedres af en fugttekniker. Vi anslår at arbejdslønnen er den største del af udbedringsomkostningen og materialer udgør en mindre del. Det anbefales derfor at lade en fugttekniker udbedre opgaven på regning.

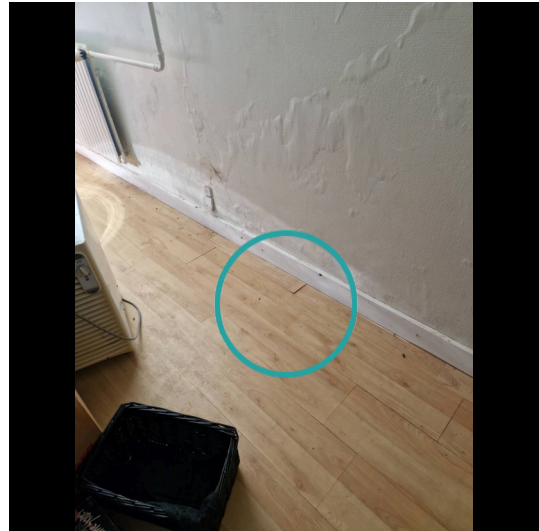
SKADE:

Der er trægulv i kælderrummet

RISIKO:

Der vurderes at være risiko for skader (nedbrydning) på længere sigt.

Udskiftning af gulvklinter

Udbedringseksempel: Udskiftning af gulvklinter. Aftagning af gulvklinter. Underlaget rengøres omhyggeligt. Svummelag af cement og fint sand 1:1 arbejdes ind i underlaget. Afretningslag af slidlagsbeton 0-4 mm udlægges, komprimeres og afrettes, lagtykkelse 20 mm. Fleksibel fliseklæb, 3,5 kg/m², påføres. Gulvklinter udlægges, fuges med cementbaseret fugemasse og afrenses. I overgang væg og gulv fuges med silicone fugemasse.

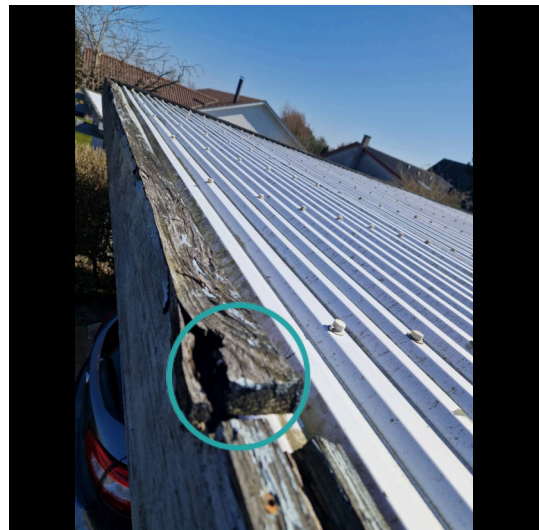
**Tag****SKADE:**

Udvendigt træværk ved og omkring tag har påbegyndende nedbrudt træ. Forholdet er konstateret i dækbrædder mod vej

RISIKO:

Forholdet skønnes at udvikle sig og svække bygningens struktur over tid.

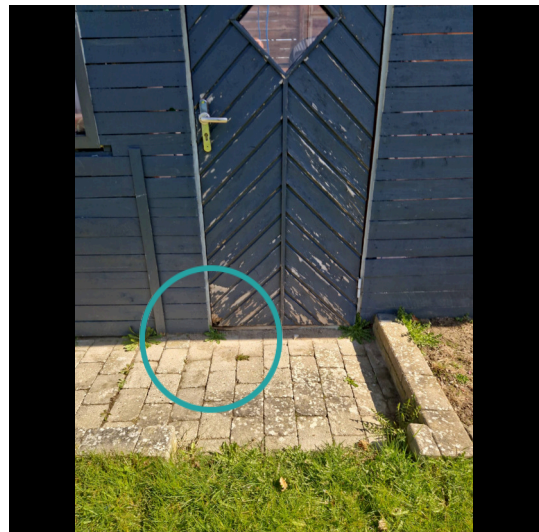
SKADE:

Der er nedbrydninger i karm og ramme på dør mod haven

RISIKO:

Nedbrydningen forventes at fortsætte over en længere årrække, hvilket potentielt kan medføre fugtindtrængning i de underliggende konstruktioner på længere sigt.

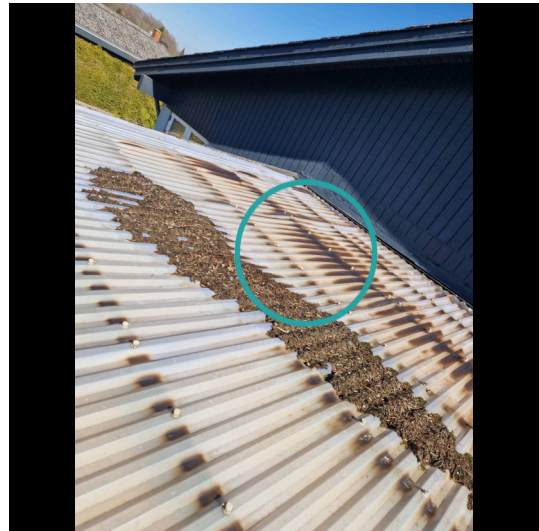
**Tag****SKADE:**

Plasttagpladerne udviser defekter, herunder mod vest, samt utætheder og manglende inddækning.

RISIKO:

Denne situation har resulteret i skader på tilstødende bygningskomponenter, herunder loftet.

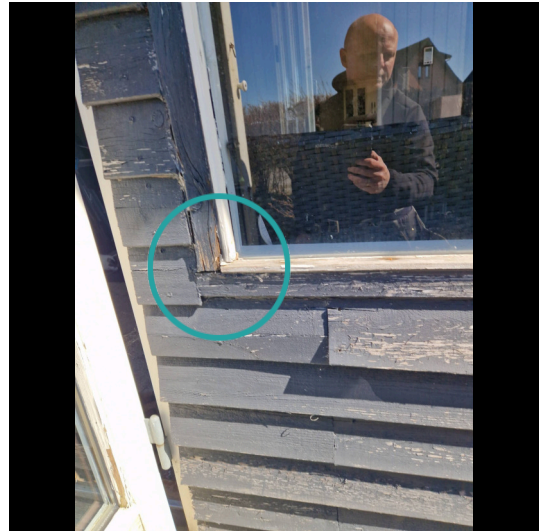
**Døre/vinduer/porte****SKADE:**

Der er nedbrydninger i vinduerne enkelte steder, rundt om bygningen ses f.eks mod vest

RISIKO:

Nedbrydningen vurderes at fortsætte over en længere årrække. Der kan give anledning til fugt indtrængen på de underliggende konstruktioner på længere sigt.

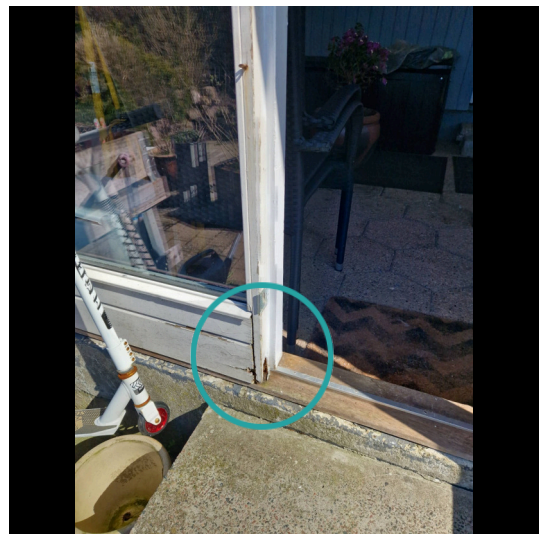
**Døre/vinduer/porte****SKADE:**

Der er nedbrydninger i karm og ramme på dør mod vest

RISIKO:

Nedbrydningen forventes at fortsætte over en længere årrække, hvilket potentielt kan medføre fugtindtrængning i de underliggende konstruktioner på længere sigt.

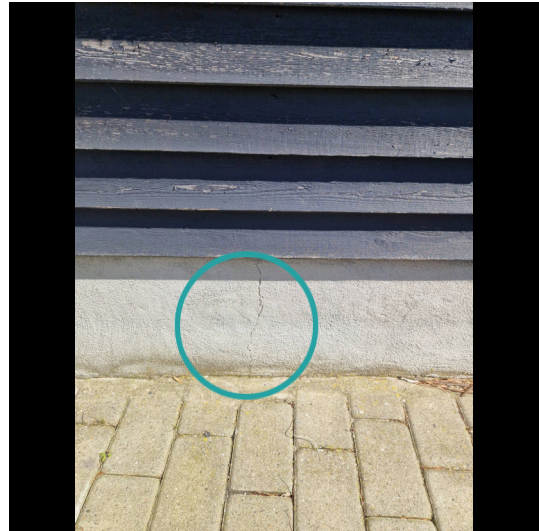
**Fundament/sokler****SKADE:**

Der er enkelte revner i soklen, f.eks. mod vest.

NOTE:

Omfanget er på nuværende tidspunkt så begrænset, at der ikke skønnes at være nogen risiko.

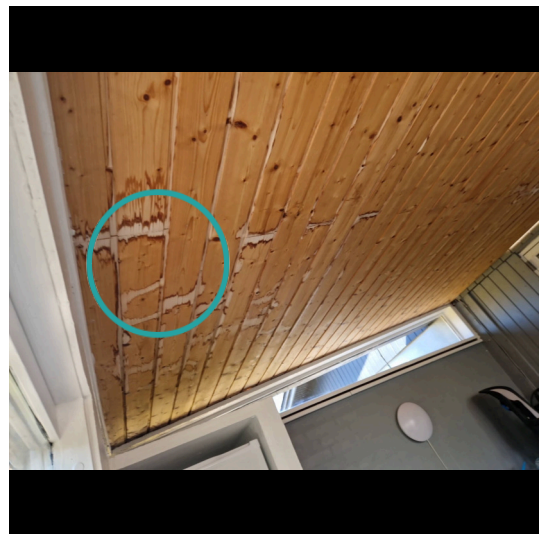
**Stueplan****SKADE:**

Der er skade og forøget fugt i loftet

RISIKO:

Der er risiko for skimmel og nedbrydning i andre bygningsdele på kort sigt.
