# REAL

Realsyn+ for

Bachsvej 8,  
4200 Slagelse

Dato for besigtigelse: 19-05-2026

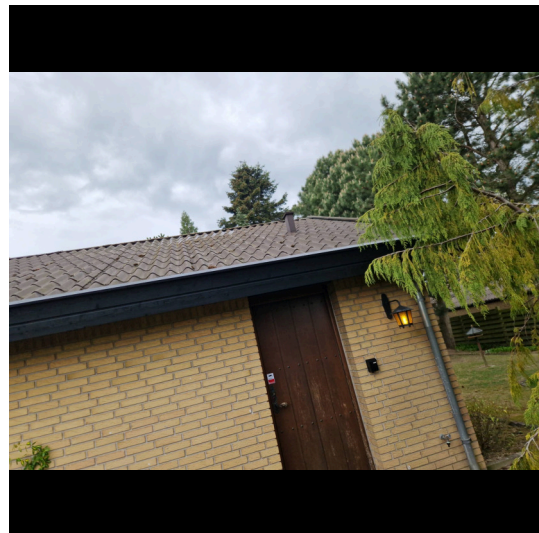
**Tag**

Tagpladerne har begyndende nedbrydning, blandt andet langs kanter og på overflader. Det ses på begge tagflader.

Der er risiko for at skaden kan udvikle sig på længere sigt, og der kan komme utætheder i taget, som kan medføre vandskade på de underliggende bygningsdele.

**Udskiftning af tagplader**

Udbedringseksempel: Udskiftning af tagplader eks. som Cembrit oplægges på det eksisterende lægteunderlag, med tætningsbånd i bølgepladernes vandrette overlæg og fastgøres med indfarvede tagskruer, spændskiver og tætningskiver. Udhængsklodser af plast med ventilation monteres over nederste taglægte ved tagfod.

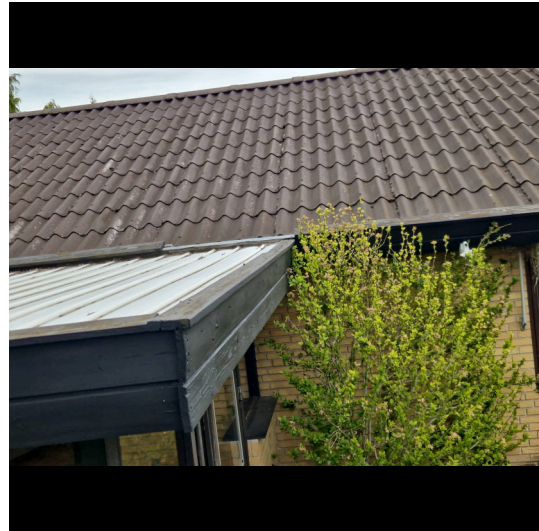
Der er faldet et stykke af dækbrædderne ned ind over udestuen.

Udviklingen skønnes at fortsætte, og det kan medføre svigt på længere sigt.

## Eftergang/udbedring af dækbrædder

Udbedringseksempel: Udskiftning af dækbrædder. Eksisterende dækbrædder nedtages, i nødvendigt omfang. Dækbræt udføres af ru brædder af fyrretræ, 5. sortering - kvinta, trykimprægneret iht. NTR-klasse AB. Dækbrædder stryges to gange med plastalkydtræbeskyttelse.

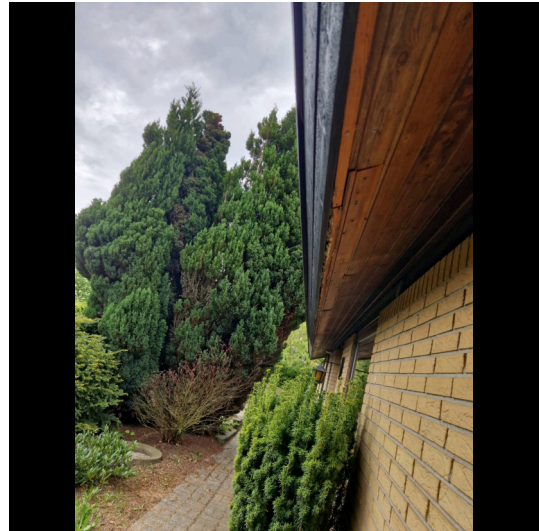
Udvendigt træværk ved og omkring tag har påbegyndende nedbrudt træ. Forholdet er konstateret i underbrædder mod nordøst og sydvest

Udviklingen skønnes at fortsætte, og det kan medføre svigt på længere sigt.

## Udskiftning af udhængsbrædder

Udbedringseksempel: Udskiftning/eftergang af udhængsbrædder af træ under tagudhæng. Beklædning af hølvede brædder 5. sortering - kvinta. Langs facader opsættes brædderne på undersiden af udhængsspær.

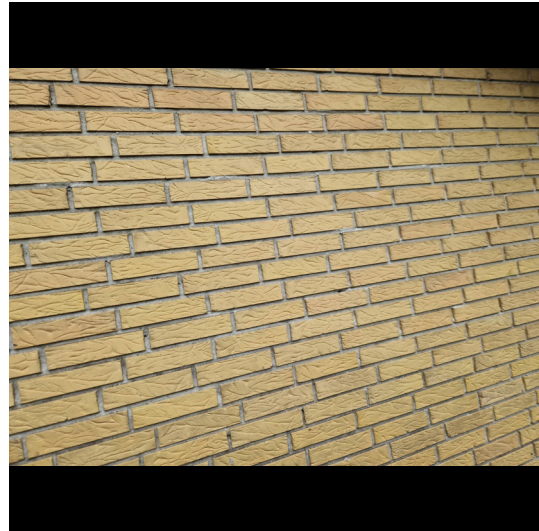
**Ydervægge****SKADE:**

Ydervægge har flere mindre revner, samt løse og udfaldene fuger bl.a. mod indkørslen.

Nævnte revner er af begrænset størrelse – mindre bevægelse over en længere årrække vil givet forekomme – også efter evt. reparationer. Denne type revner er ikke unormale.

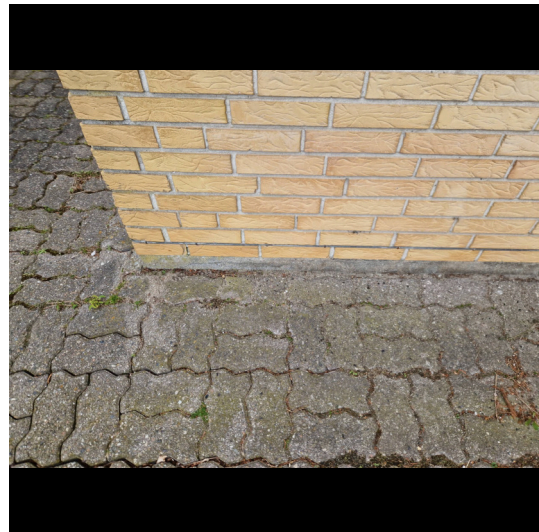
**Fundament/sokkel****SKADE:**

Sokkelpuds er i områder revnet og afskallet og har mangelfuld vedhæftning til underlaget, f.eks. mod indkørslen og garagen.

Omfanget er på nuværende tidspunkt så begrænset, at der ikke skønnes nærliggende risiko for skade.

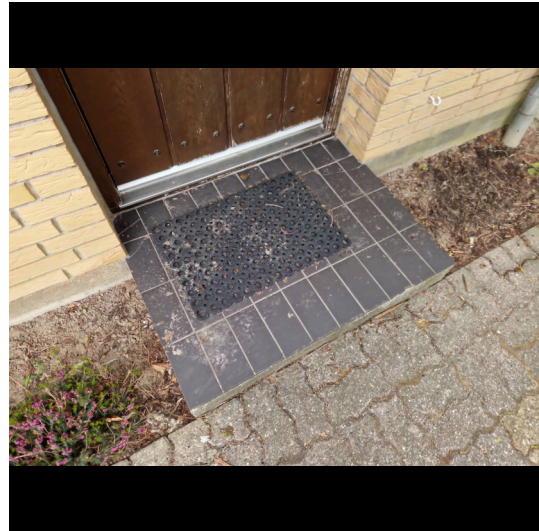
**Fundament/sokkel****SKADE:**

Klinker på trappetrin mod indgangsdøre mod nordøst har begrænset/manglende vedhæftning og der er flere revnede klinker

Omfanget er på nuværende tidspunkt så begrænset, at der ikke skønnes nærliggende risiko for skade.

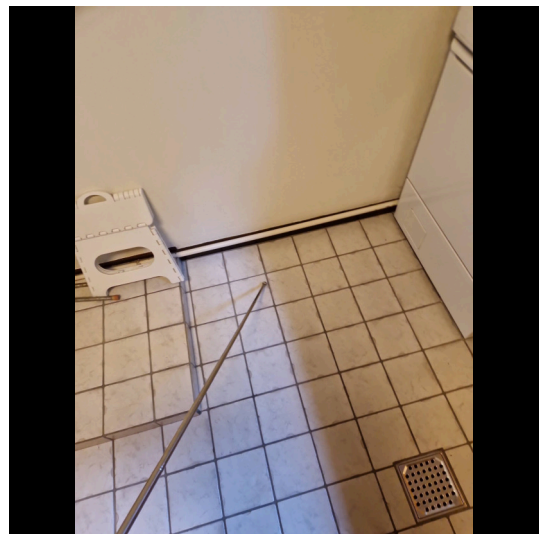
**Stueplan****SKADE:**

Der er gulvklinter med mangelfuld vedhæftning til underlaget

Der er tale om mindre områder, som ikke er vandbelastet. Der vurderes derfor ikke at være nærliggende risiko for skader.

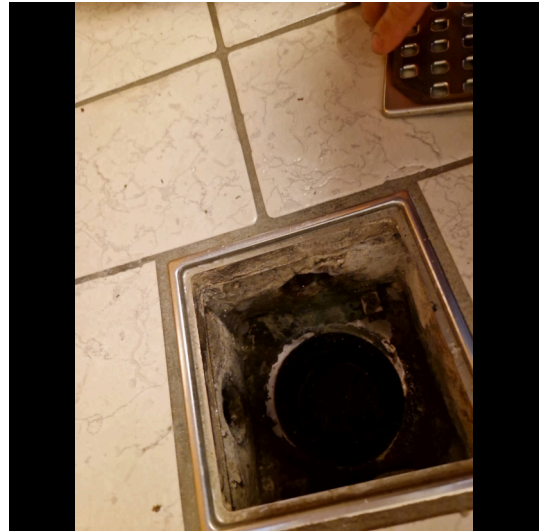
**Stueplan****SKADE:**

Der er afstand og synlig betonkant mellem afløbsskål og rist i gulv afløb

Gulv afløbet er ikke vandbelastet fra gulvoverfladen, og der skønnes derfor ikke at være nærliggende risiko for skader.

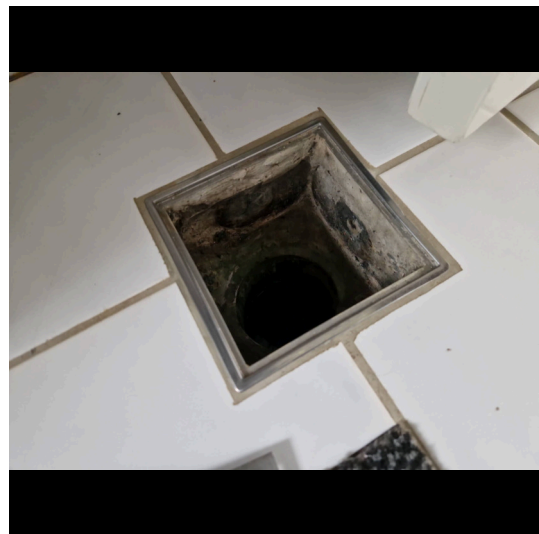
**Stueplan****SKADE:**

Der er afstand og synlig betonkant mellem afløbsskål og rist i gulv afløb uden for brusenichen.

Gulv afløbet er ikke vandbelastet fra gulvoverfladen, og der skønnes derfor ikke at være nærliggende risiko for skader.

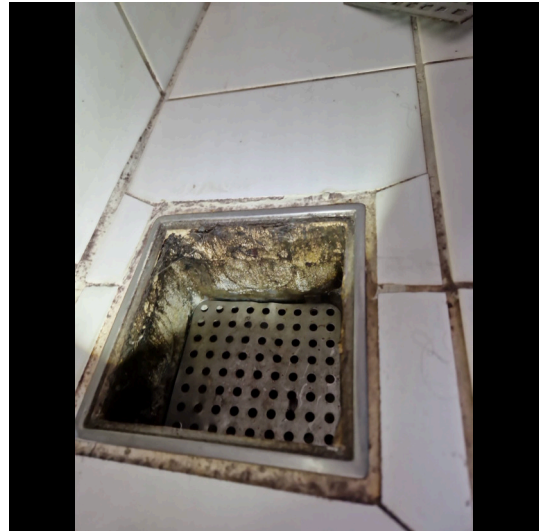
Samlingen mellem afløbsskål og rist er ikke tætsluttende i gulv afløb i brusenichen.

Afløbet er vandbelastet fra gulvoverfladen, og der er risiko for fugtindtrængen og skader på de underliggende konstruktioner og installationer.

## Udskiftning af gulvafløb

Udbedringseksempel: Udskiftning af gulvafløb i betongulv med fliser/klinker. Afløbsskål ophugges og udskiftes med ny afløbsskål af rustfrit stål med ramme og 140 x 140 mm rist. Inkl. membranklemflange, vandlås og studse for sideindløb. Afløbsskålen tilsluttes afløbssystemet. Beton udstøbes omkring gulvafløbet til plan med eksisterende betonlag.

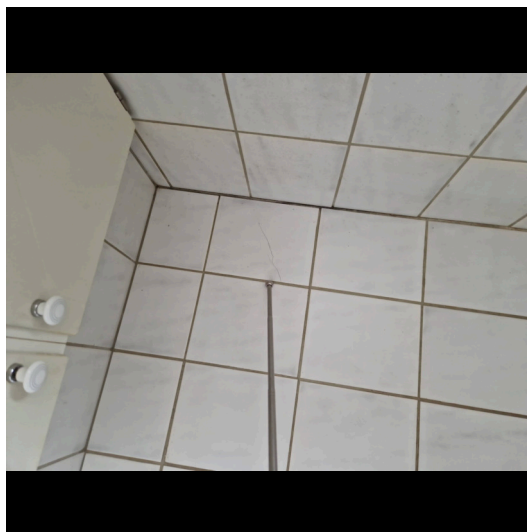
Der er gulvklinter med mangelfuld vedhæftning til underlaget uden for brusenichen.

Der er tale om mindre områder, som ikke er vandbelastet. Der vurderes derfor ikke at være nærliggende risiko for skader.

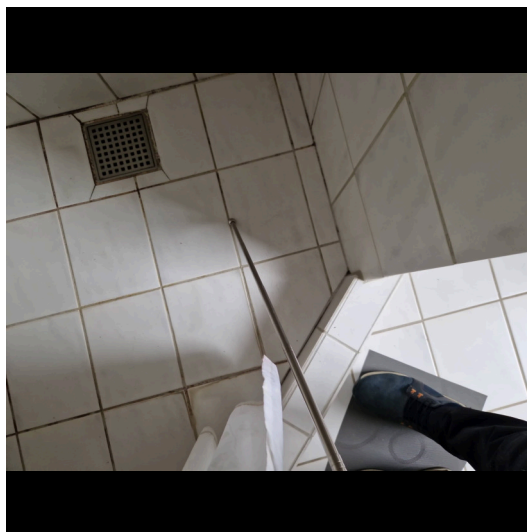
Der er revnede gulvklinter samt gulvklinter med begrænset vedhæftning til underlaget og defekte fuger i brusenichen.

Der er tale om områder med direkte vandbelastning, hvorfor der er risiko for skader på de omkringliggende konstruktioner og installationer.

## Udskiftning af klinker/fliser

Udbedringseksempel: Udskiftning af fliser/klinker. Aftagning af alle fliser. Underlaget rengøres omhyggeligt. Svummelag af cement og fint sand 1:1 arbejdes ind i underlaget. Afretningslag af slidlagsbeton 0-4 mm udlægges, komprimeres og afrettes, lagtykkelse 20 mm. Flexibel fliseklæb, 3,5 kg/m<sup>2</sup>, påføres. Fliser/klinker udlægges fuges med cementbaseret fugemasse og afrenses. I overgang væg og gulv fuges med silicone fugemasse.

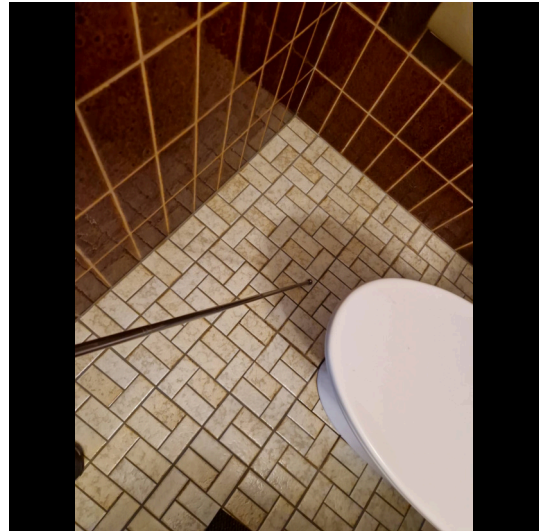
Der er gulvklinter med mangelfuld vedhæftning til underlaget

Der er tale om mindre områder, som ikke er vandbelastet. Der vurderes derfor ikke at være nærliggende risiko for skader.

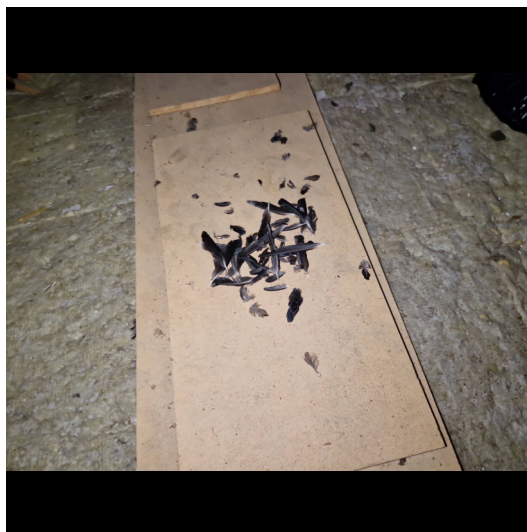
Der er tegn på skadedyr i loftrummet (husmår) og isoleringen er ødelagt flere steder

Det vurderes, at skaden kan udvikle sig på kortere sigt.

## Udbedring af skade/fejl/mangler

Opgaven vurderes at kunne udbedres af en tømrer. Vi anslår at arbejdslønnen er den største del af udbedringsomkostningen og materialer udgør en mindre del. Det anbefales derfor at lade en tømrer udbedre opgaven på regning.

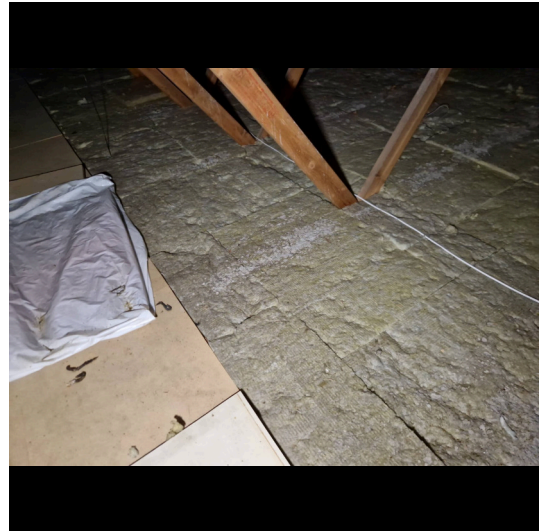
Tagplader er blevet rensset og malet. Der er i forbindelse med afrensningen trængt afrensningsslam ind i tagrummet, hvor det ligger i striber på isoleringen og på gangbro

Afrensningsslammet kan indeholde asbest, hvorfor kontakt bør undgås. Såfremt det ønskes fjernet bør det ske i henhold til gældende anvisninger.

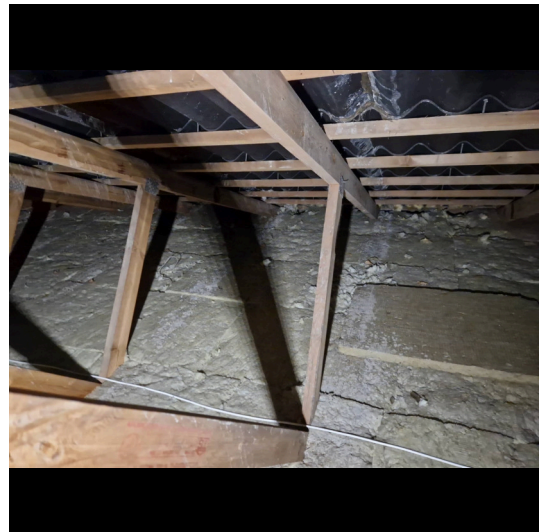
Isolering er ført helt ud mod tagflade ved tagfod, og blokerer derfor for ventilationen

Forholdet ved tagfoden kan medføre, at den naturlige fugtige luft i loftsrummet ikke bliver ledt bort, der ses dog ikke tegn på skade her af.

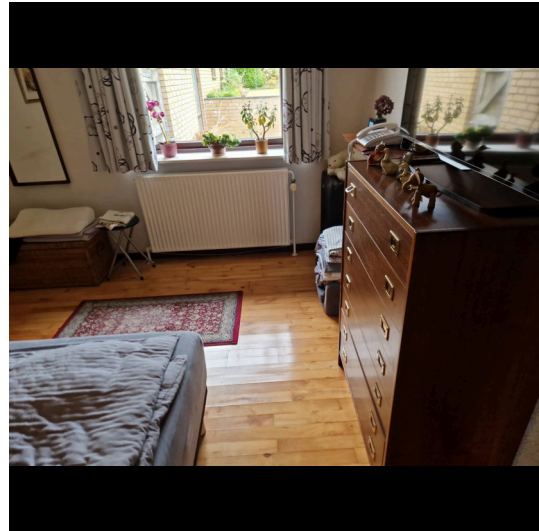
Gulvet har mindre skævheder og ujævnheder.

Forholdet skønnes aldersrelateret, uden konstruktiv betydning. Mindre ujævnheder/skævheder er almindeligt forekommende i ældre bygninger.

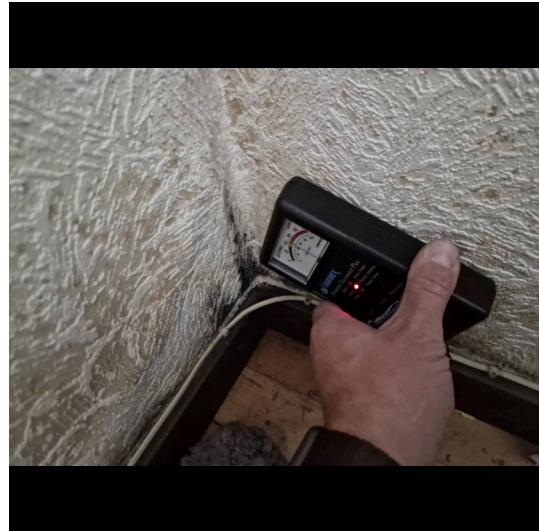
Der kan konstateres områder med misfarvning af vægge

Der er risiko for at forholdet vil udvikle sig på længere sigt.

## Udbedring af skade

Opgaven vurderes at kunne udbedres af en murer. Vi anslår at arbejdslønnen er den største del af udbedringsomkostningen og materialer udgør en mindre del. Det anbefales derfor at lade en murer udbedre opgaven på regning.

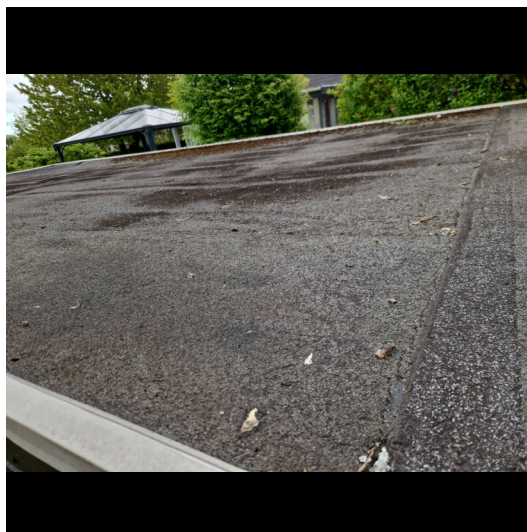
**Tag****SKADE:**

Tagpappen har lunger og begyndende nedbrydning

Det vurderes, at skaden kan udvikle sig på længere sigt.

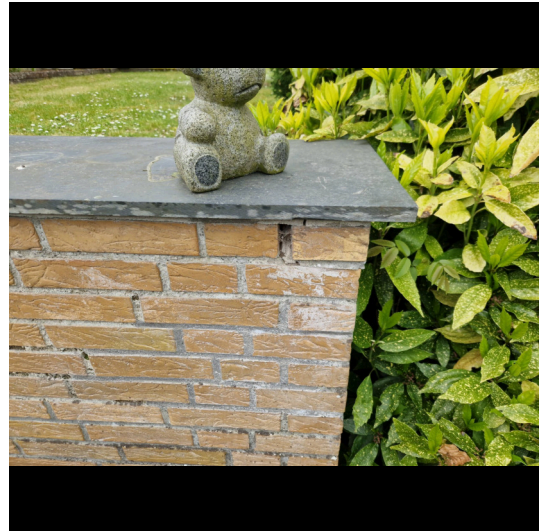
**Ydervægge****SKADE:**

Der er områder med porøse og udfaldne fuger i murværket på læmuren.

Det vurderes, at skaden kan udvikle sig på længere sigt.

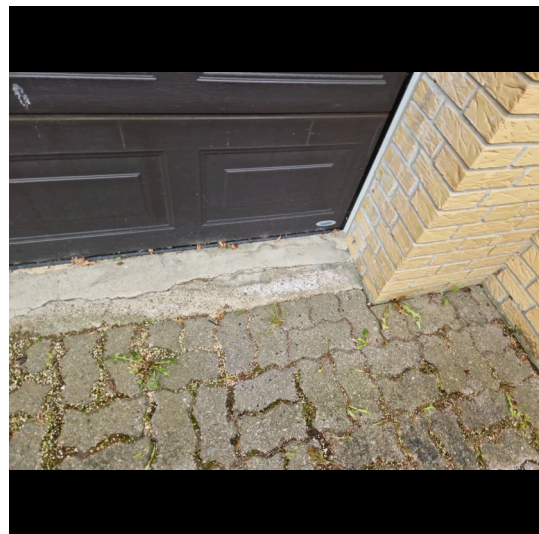
**Fundament/sokkel****SKADE:**

Der er flere mindre revner i sokkel samt løst og afskallet puds bl.a. mod nordøst

Revnedannelsen skønnes at være i ro - mindre udvikling over en længere årrække kan dog forekomme. Mindre revner er almindeligt forekommende i ældre bygninger.

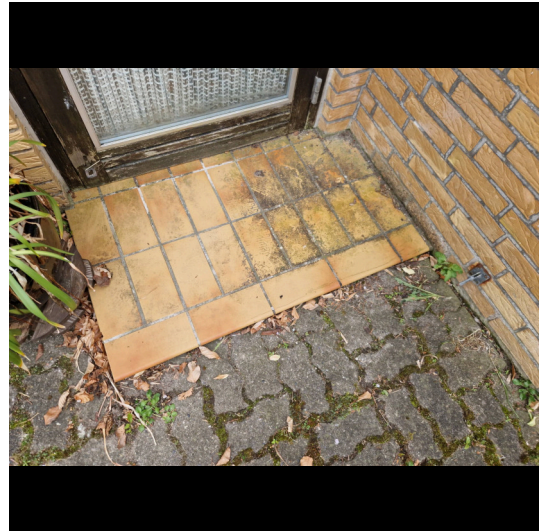
Klinker på trappetrin mod indgangsdøren har begrænset/manglende vedhæftning og der er flere revnede klinker

Omfanget er på nuværende tidspunkt så begrænset, at der ikke skønnes nærliggende risiko for skade.

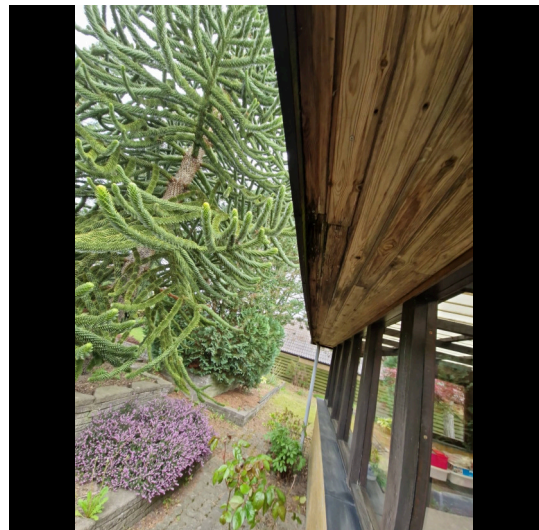
**Tag****SKADE:**

Udvendigt træværk ved og omkring tag har påbegyndende nedbrudt træ. Forholdet er konstateret i underbrædder mod sydvest

Udviklingen skønnes at fortsætte, og det kan medføre svigt på længere sigt.
