Realsyn+ for

Kærvej 2,
4340 Tølløse

Dato for besigtigelse: 11-05-2026

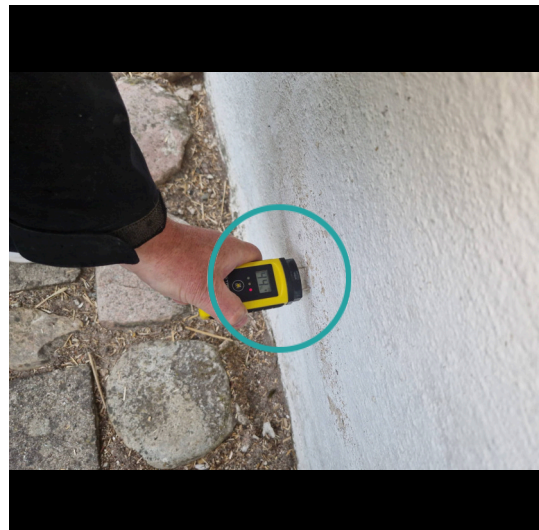
**Ydervægge****SKADE:**

Ydervægge er stedvist med fugtskjolder og revner og let pudsafskalninger og puds med mindre god vedhæftning til underlaget/ pudsafskalninger og der er målt forhøjet fugtindhold i ydervægge flere steder eksempelvis mod syd samt mod nordøst og nordvest

Det vurderes, at skaden kan udvikle sig på længere sigt.

Pudsafskalninger er særligt mod terræn

Eftergang af puds

Udbedringseksempel: Eftergang af puds på ydervæg. Løst (hult) puds afhugges til præcis begrænsning. Afrenset ydervæg udkastes med mørtel, der afrettes og glattes med trækbræt og slutpudses.

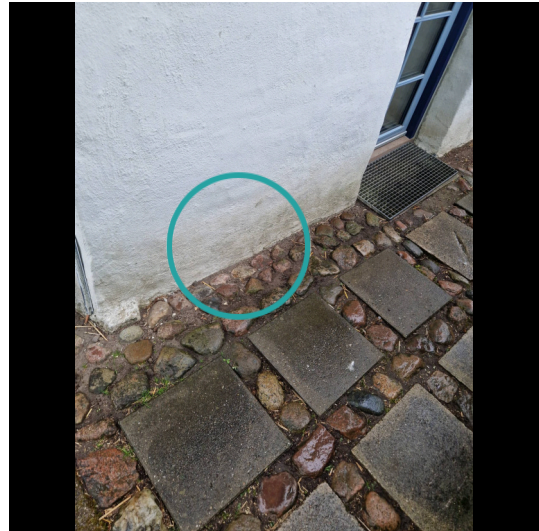
Udvendigt terræn er ført for højt op af murværket eksempelvis mod syd og øst

Risiko for blandt andet fugt og hermed skade på øvrige tilstødende konstruktioner

Sænkning/ændring af terræn

Udbedringseksempel: Sænkning/ændring af hældning på terræn ved bygning. Eksisterende belægning optages og evt. grusunderlaget afrømmes. Råjord afrømmes og bortkøres. Terræn afrettes og det afrømmede grus udlægges, afrettes og komprimeres. Afretningslag af velgraderet bakkemateriale udlægges, kornkurve 0-8 mm, hvorefter overfladen aftrækkes nøjagtigt med ledere og retskinne, så terrænet får fald min. 1:50 på de første 3 m væk fra bygningen. Eksisterende belægning udlægges i lige flugter.

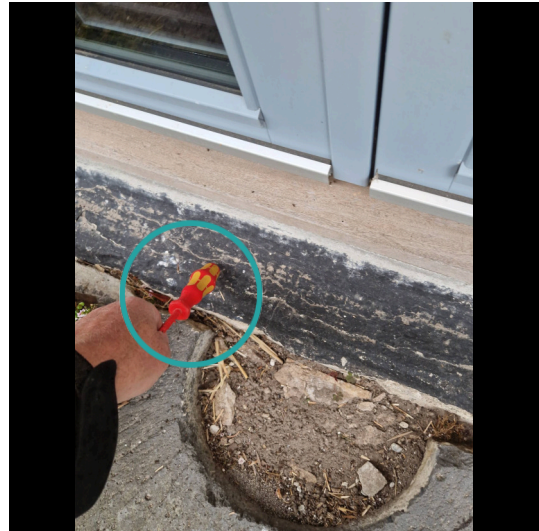
**Fundament/sokkel****SKADE:**

Sokkel er stedvist med revner og puds med mindre god vedhæftning til underlaget/ pudsafskaalninger eksempelvis ved udvendig døre mod syd og vest

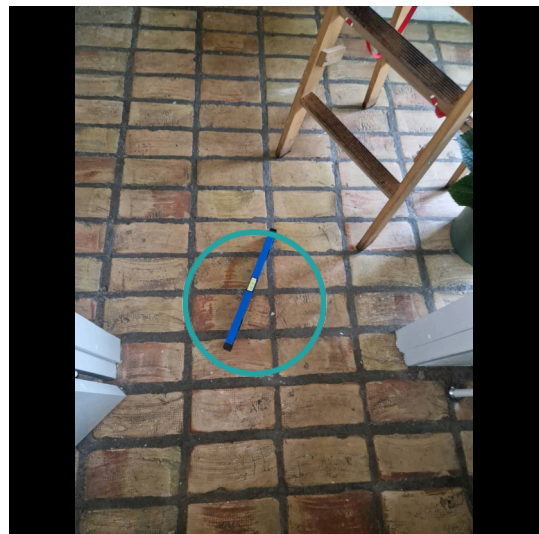
**Stueplan****SKADE:**

Gulv er stedvist med skævheder/ ujævnheder eksempelvis i entre og i værelse mod øst

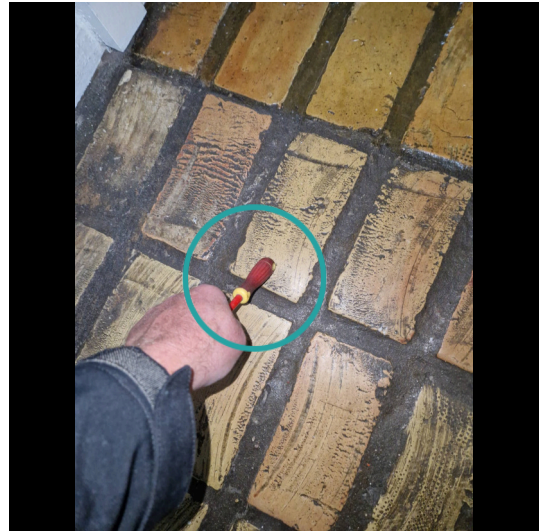
Enkelte teglsten med mindre god vedhæftning til underlaget eksempelvis ved indgang til bad og enkelte revnede/defekte fuger mellem teglsten eksempelvis ved dørhul mod køkken

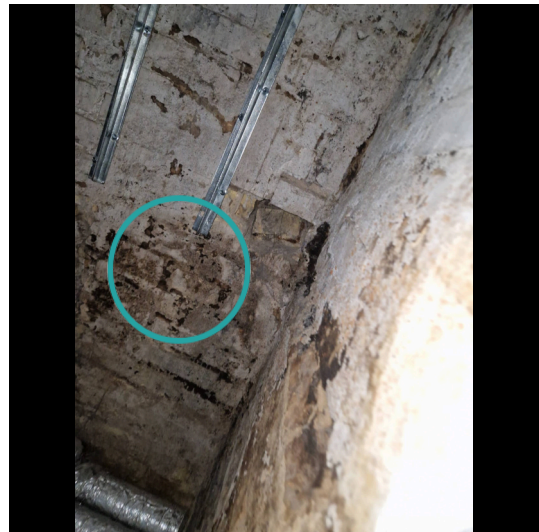
Indervægge er med pudsafskalninger og skønnet løbesod

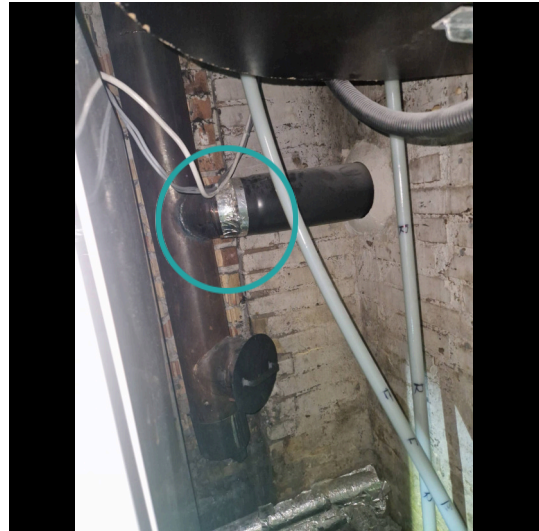
Interimistisk reparation på skønnet røgrør

Reparations skønnes at være tæt

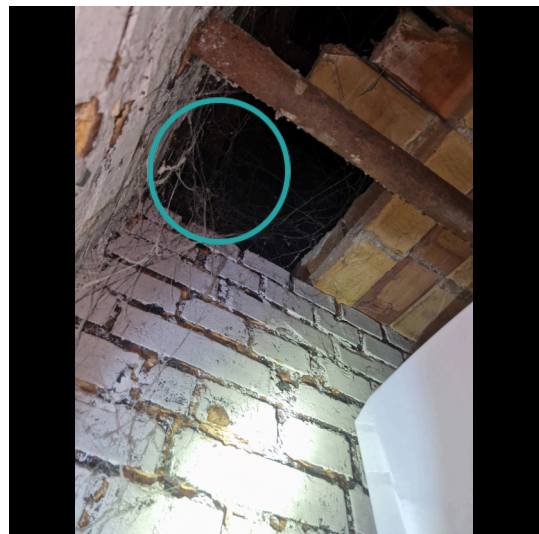
Skorsten er med løbesod og er ikke skønnet aflukket korrekt i loft/etageadskillelsen

Der kunne ikke konstateres skader grundet dette ved besigtigelsen

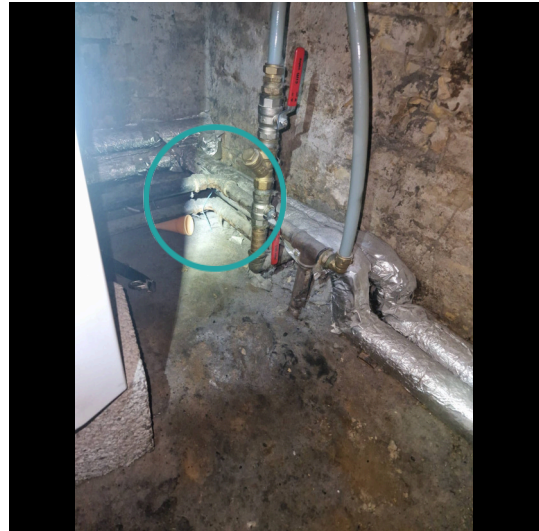
Varmerør er stedvist med overflade rust

Varmerør skønnes fortsat at være tætte

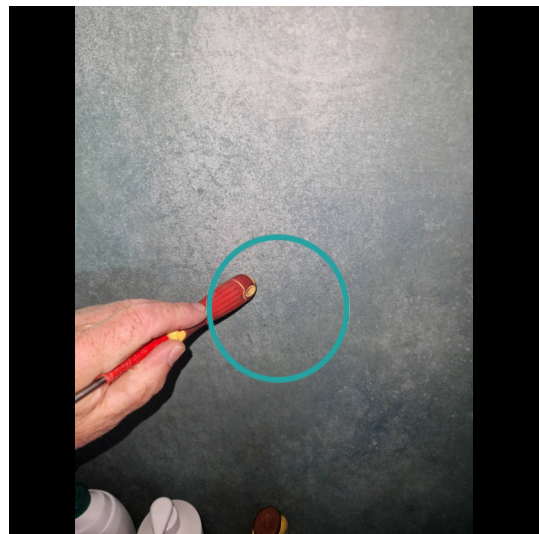
Der er vægfliser med manglende vedhæftning til underlaget i brusenichen

Store vægfliser og der skønnes ikke at ske skader grundet dette

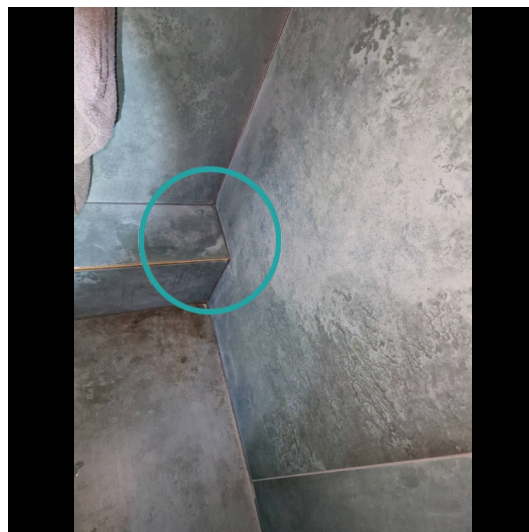
Der er opkant ved metalskinne i hjørne ved bad hvor der er lidt vandsamling efter skønnen badning

Bør fjernes med svaber/eller lignende efter badning så risikoen for følgeskader slettes

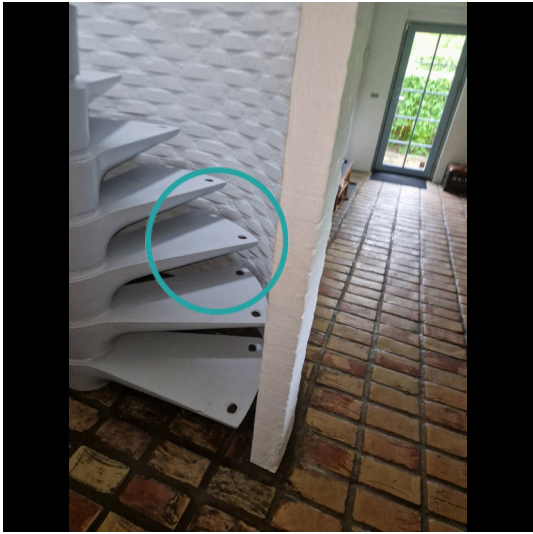
Der mangler håndliste ved trappen mod 1 sal

Risiko for personskade

Montering af værn m. håndliste

Udbedringseksempel: Montering af værn/håndliste.

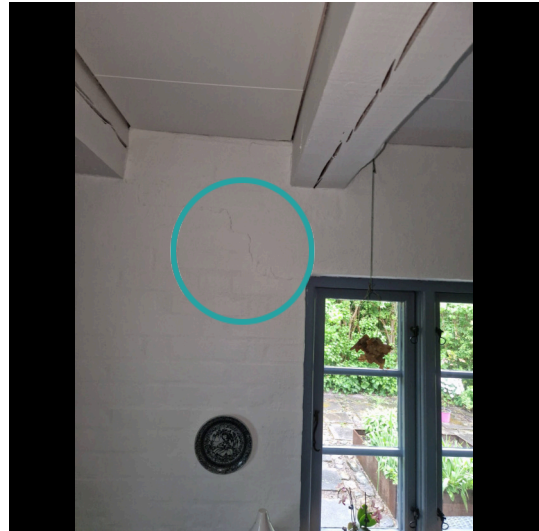
Revne ved vindue mod syd øst

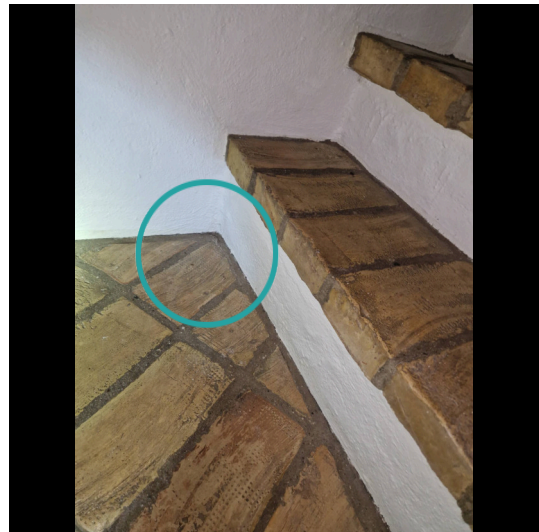
Enkelte revnede/defekte fuger mellem teglssten på trappen

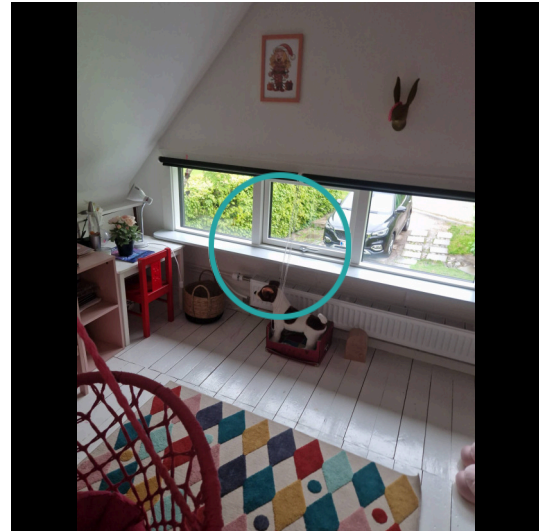
Vinduet i værelse overholder ikke kravet til redningsåbning

Der er risiko for personskade i tilfælde af brand.

**Indhent tilbud****Etablering af godkendt redningsåbning**

Opgaven har ikke været mulig at prissætte, det anbefales at kontakte en tømrer med henblik på udredning af opgaven og tilbud på udbedring.

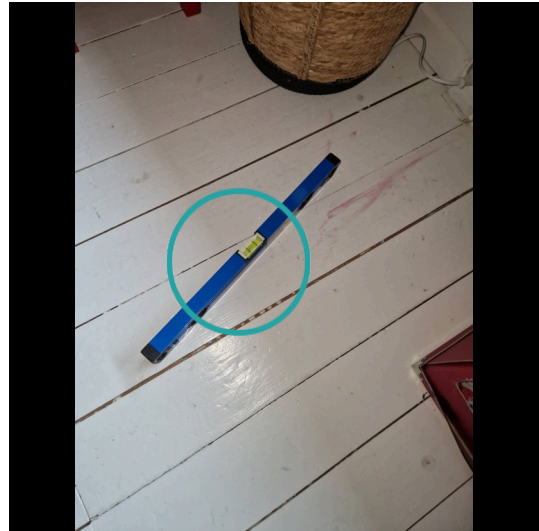
**1.sal****SKADE:**

Stedvist store åbninger mellem gulvbrædder og let skævheder i gulve eksempelvis i værelse mod indkørsel samt i gang

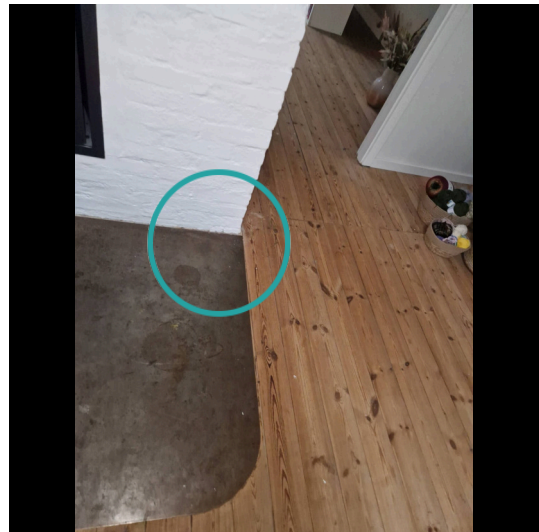
**1.sal****SKADE:**

Lidt løst puds/teglsten på skorsten

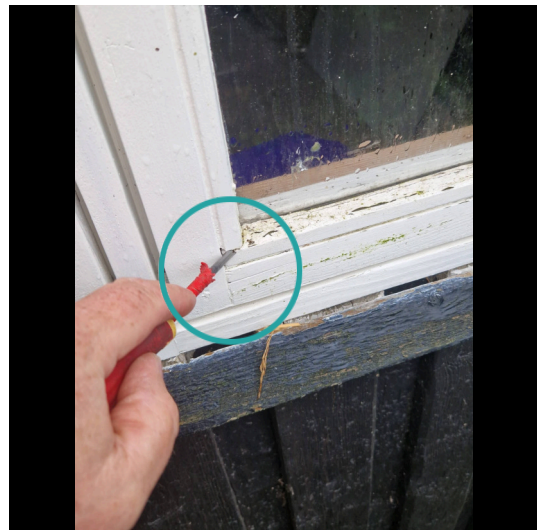
Stedvist nedbrudt træ i glaslister ved vindue mod øst

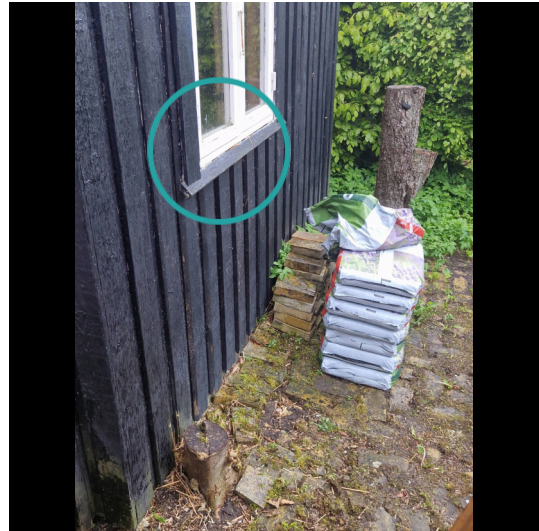
**Døre/vinduer/porte****SKADE:**

Der mangler tætning mellem vindue og sålbænk samt mellem vandretliggende bræt over vindue og træbeklædningen

Det vurderes, at skaden kan udvikle sig på længere sigt.

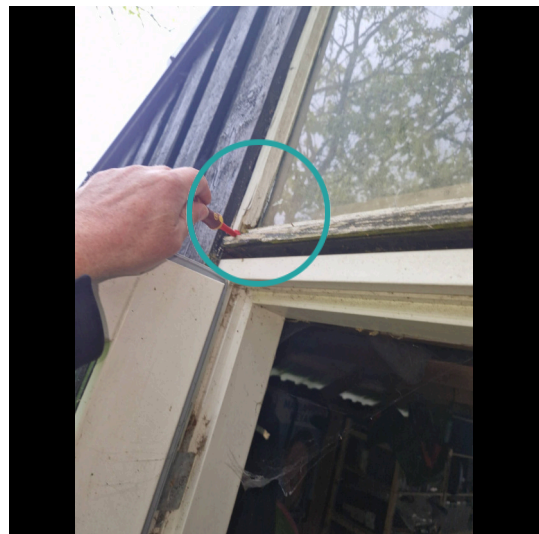
**Døre/vinduer/porte****SKADE:**

Nedbrud træ i vindue over dør

Det vurderes, at skaden kan udvikle sig på længere sigt.

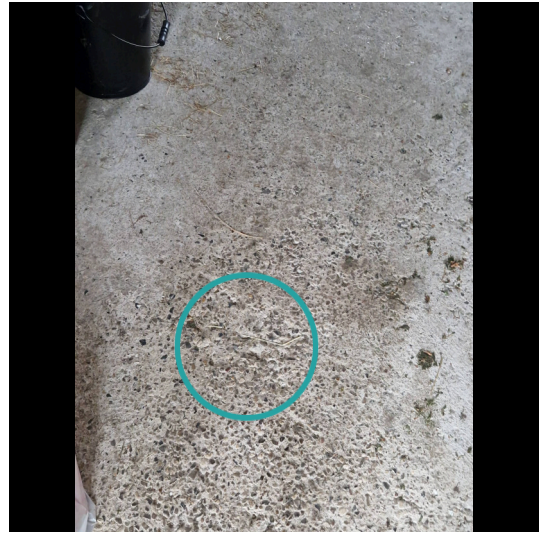
Pudslag er stedvist med slidte overflader eksempelvis ved ca. udvendig dør
