# REAL

Realsyn+ for

Maglehøjvej 11,  
3650 Ølstykke

Dato for besigtigelse: 09-06-2026

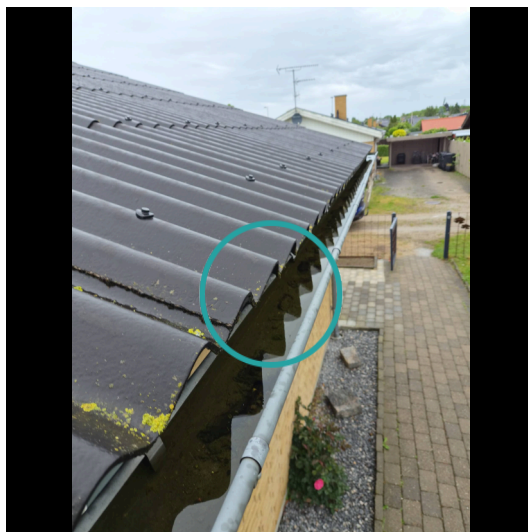
**Tag**

Tagrender er på besigtigelsestidspunktet fyldt med vand og fyldt fra de omkringstående træer

Det vurderes, at skaden kan udvikle sig på kortere sigt.

**Udskiftning/montering af tagrende**

Udbedringseksempel: Udskiftning af let tagrende. Den nederste række tagsten/tagplader demonteres/afløftes. Tagrenden nedtages. Tagrende monteres, endebunde og tudstykke monteres ved overgang til nedløb. Tagsten/tagplader genmonteres.

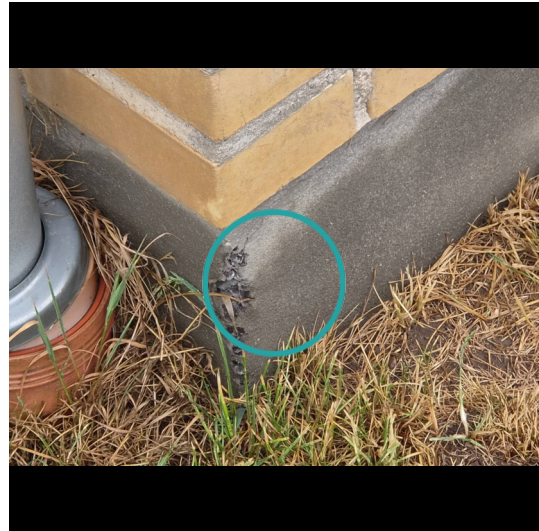
## Fundament/sokkel

Der er mindre revner i soklen boligen rundt bl.a. mod have og indgang

Revnedannelsen skønnes at være i ro - mindre bevægelse over en længere årrække samt mindre revnedannelse efter reparation kan dog forekomme. Mindre revner er almindeligt forekommende i ældre bygninger.

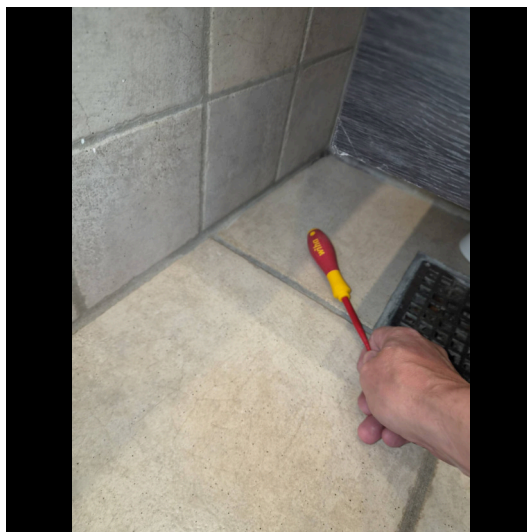
## Stueplan

Der er gulvklinter med mangelfuld vedhæftning til underlaget

Der er tale om gulv med direkte vandbelastning, hvorfor der er risiko for skader på de omkringliggende konstruktioner og installationer.

## Udskiftning af klinker/fliser

Udbedringseksempel: Udskiftning af fliser/klinker Aftagning af fliser/klinker. Underlaget rengøres omhyggeligt. Svummelag af cement og fint sand 1:1 arbejdes ind i underlaget. Afretningslag af slidlagsbeton 0-4 mm udlægges, komprimeres og afrettes, lagtykkelse 20 mm. Flexibel fliseklæb, 3,5 kg/m<sup>2</sup>, påføres. Fliser/klinker udlægges, fuges med cementbaseret fugemasse og afrenses. I overgang væg og gulv fuges med silicone fugemasse.

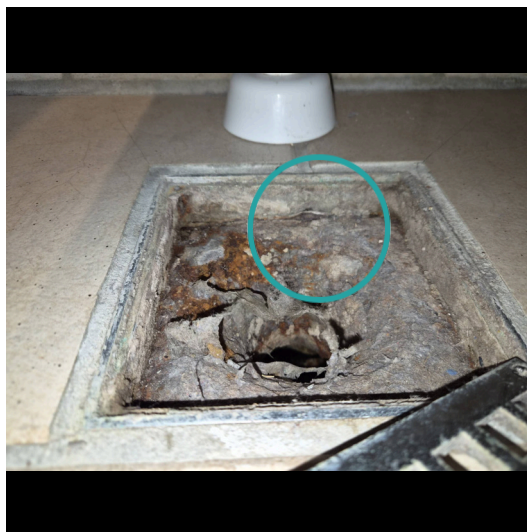
## Stueplan

Der er afstand og synlig betonkant mellem afløbsskål og rist i gulv afløb under vaskeskab ved badekar

Afløbet er vandbelastet fra gulvoverfladen, og der er risiko for fugtindtrængen og skader på de underliggende konstruktioner og installationer.

## Udskiftning af gulvafløb

Udbedringseksempel: Udskiftning af gulvafløb i betongulv med fliser/klinker. Afløbsskål ophugges og udskiftes med ny afløbsskål af rustfrit stål med ramme og 140 x 140 mm rist. Inkl. membranklemflange, vandlås og studse for sideindløb. Afløbsskålen tilsluttes afløbssystemet. Beton udstøbes omkring gulvafløbet til plan med eksisterende betonlag.

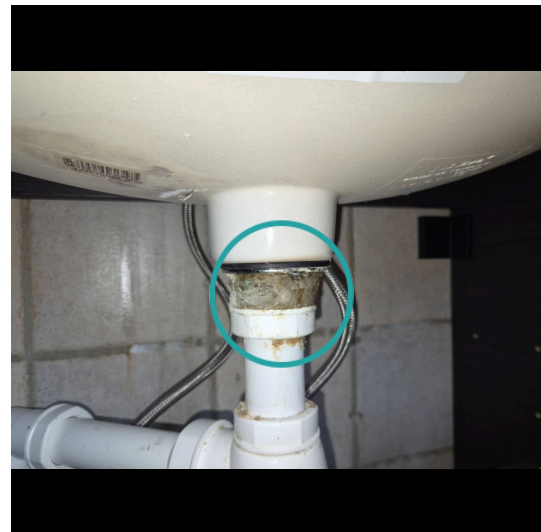
## Stueplan

Der er tegn på utæthed ved afløb under vask samling mellem afløb og vask eller tætnet med kit

Forholdet kan fortsat udvikle sig, og der er på sigt risiko for skader på andre bygningsdele

Opgaven vurderes at kunne udbedres af en VVS'er. Vi anslår at arbejdslønnen er den største del af udbedringsomkostningen og materialer udgør en mindre del. Det anbefales derfor at lade en VVS'er udbedre opgaven på regning.

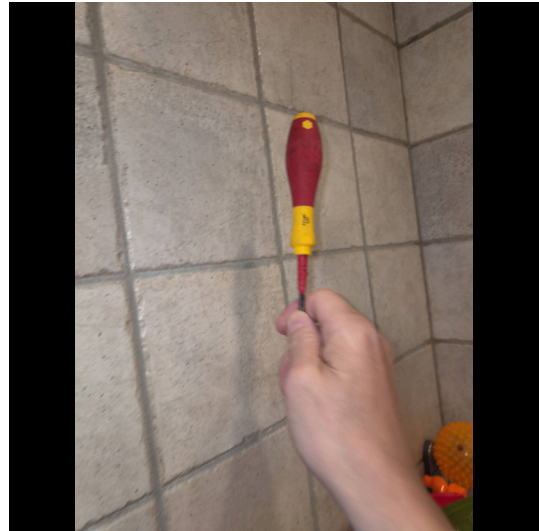
## Stueplan

Der er enkelte vægfliser med mangelfuld vedhæftning til underlaget for eksempel på væg med vinduer

Området er ikke direkte vandbelastet og omfanget er på nuværende tidspunkt så begrænset, at der ikke skønnes at være nogen risiko.

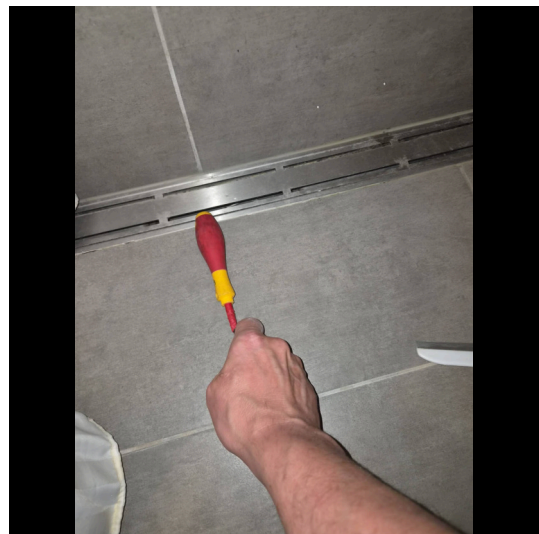
## Stueplan

Der er enkelte gulvklinter der er hultlydende ved linjeafløbet

Det skønnes, at det er linjeafløbet, der ikke er blevet understøbt tilstrækkeligt, hvilket medfører den hule lyd. Der vurderes at være anvendt vådrumsløsning, hvorfor forholdet vurderes tæt.

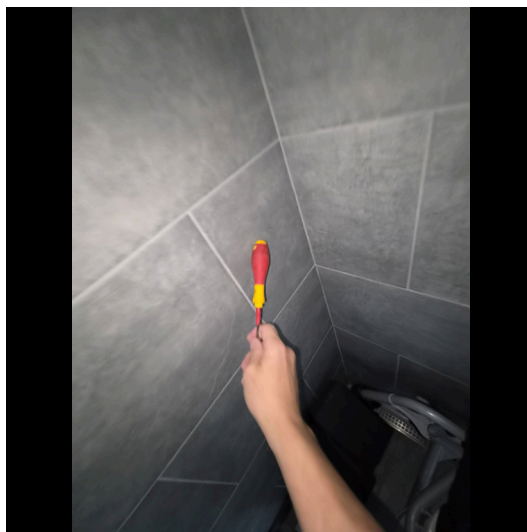
## Stueplan

Der er enkelte vægfliser med mangelfuld vedhæftning til underlaget i bruseområdet

Der er tale om vægge med direkte vandbelastning, hvorfor der er risiko for skader på de omkringliggende konstruktioner og installationer.

## Udskiftning af vægfliser

Udbedringseksempel: Udskiftning af vægfliser og vådrumsbehandling. Vægfliser aftages. Underlaget rengøres omhyggeligt. Væggen vådrumsbehandles. Der skal anvendes et komplet system til vandtætning med produkter fra samme godkendelse. Overflader primes og forsegles i hjørner, omkring rørgennemføringer og ved overgang væg/gulv. Heldækkende tætningsmasse påføres. Vægfliser opsættes, fuges og afrenses. I hjørner, og i overgang væg og gulv samt omkring sanitære installationer fuges med elastisk, vådrums siliconefugemasse.

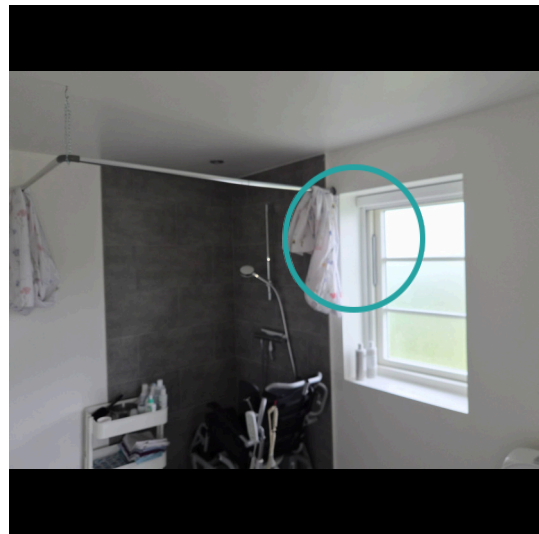
## Stueplan

Der er kun rumaftræk gennem vindue i rummet

Der ses ingen tegn på skade ved besigtigelsen.

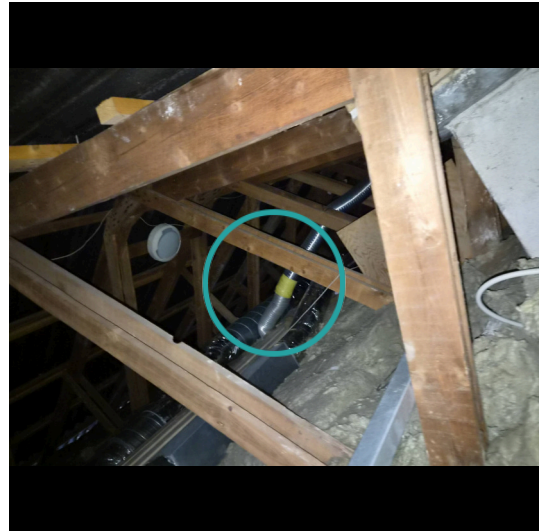
## Stueplan

Aftrækskanal fra emhætte er ikke isoleret i tagrum

Dette kan medføre kondensafsætning og fugtskader.

## Isolering af aftrækskanal

Udbedringseksempel: Isolering på aftrækskanal. Aftrækskanal isoleres ved omvikling med lamelmåtter, lagtykkelse 50 mm, afsluttet med Isogenopak.

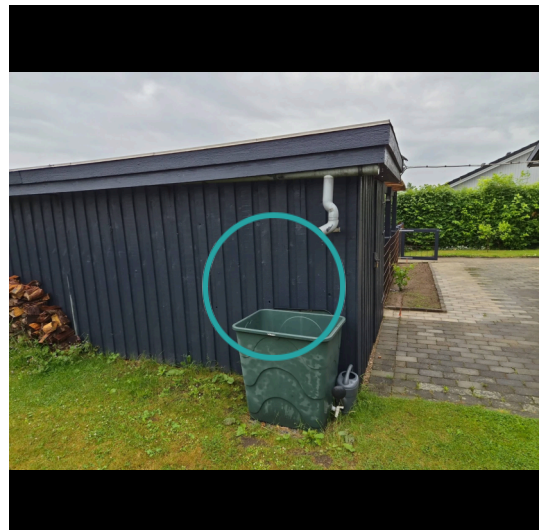
Tagedløb er ført til opsamlingstønde

Forholdet kan fortsat udvikle sig, og der er på sigt risiko for skader på andre bygningsdele

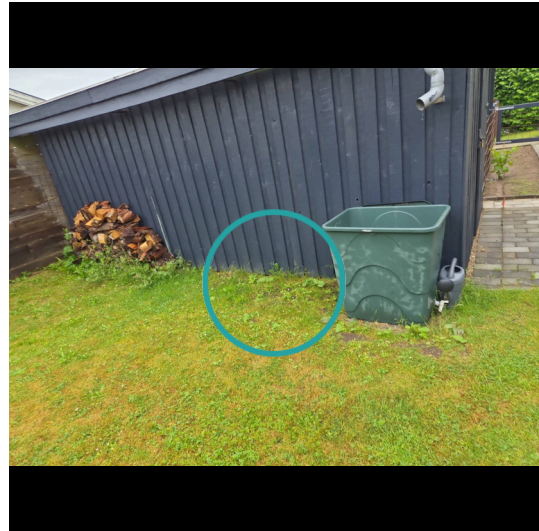
### Ydervægge

Træbeklædningen sidder for tæt på/under terræn

Forholdet kan medføre opfugtninger og risiko for nedbrydninger på længere sigt.

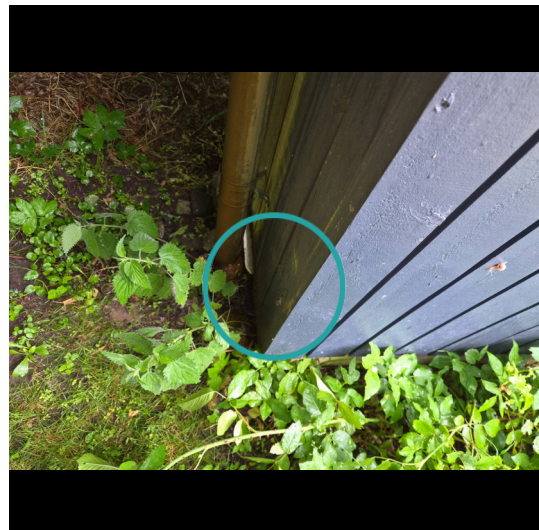
Tagvand bliver ledt ud på terræn ved nedløb

Forholdet kan fortsat udvikle sig, og der er nærliggende risiko for skader på andre bygningsdele.

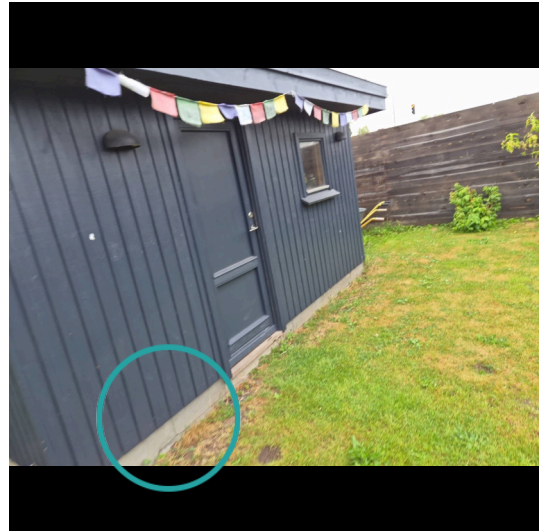
### Fundament/sokkel

Sokkel er uden sokkelpuds og der er revner imellem sokkelsten/fundablokke

Forholdet kan fortsat udvikle sig, og der er på sigt risiko for skader på andre bygningsdele

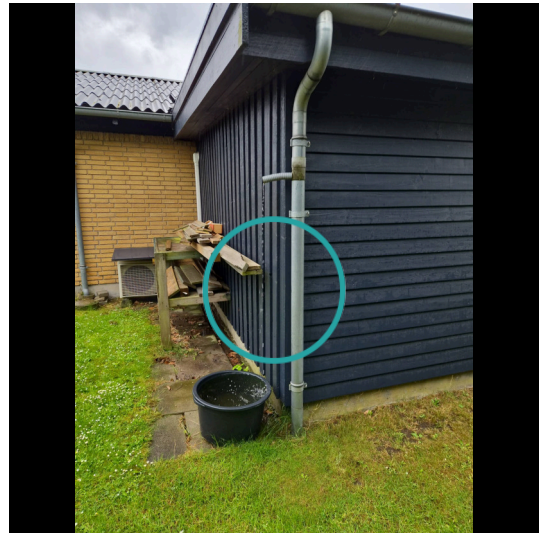
**Tag**

Tagedløb er ført til opsamlingstønde

Det vurderes, at skaden kan udvikle sig på kortere sigt.

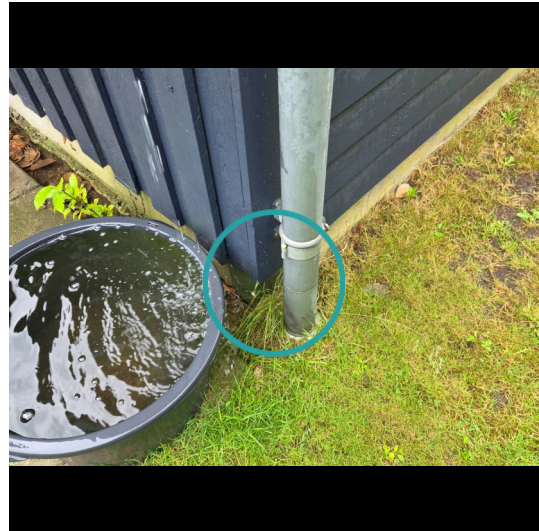
### Ydervægge

Der begyndte råd i det bærende stolper i udestuen som går under terræn

Det vurderes, at skaden kan udvikle sig på længere sigt.

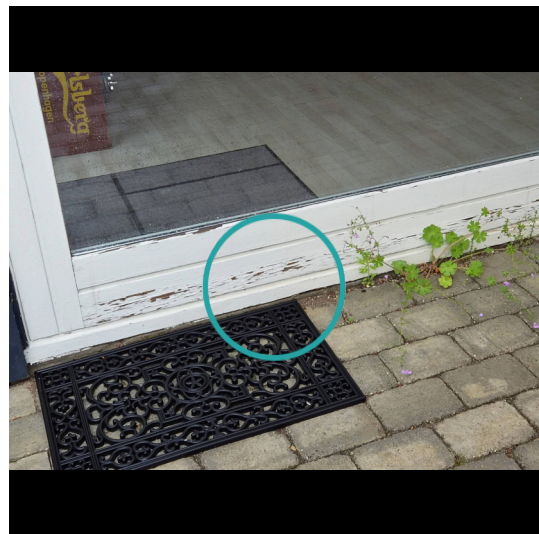
### Døre/vinduer/porte

Dør i / mod udestue mod have har delamineringer og går fra i lumsamlinger.

Det vurderes, at skaden kan udvikle sig på længere sigt.
