# REAL

Realsyn+ for

Snerlevej 2,  
3600 Frederikssund

Dato for besigtigelse: 17-06-2026

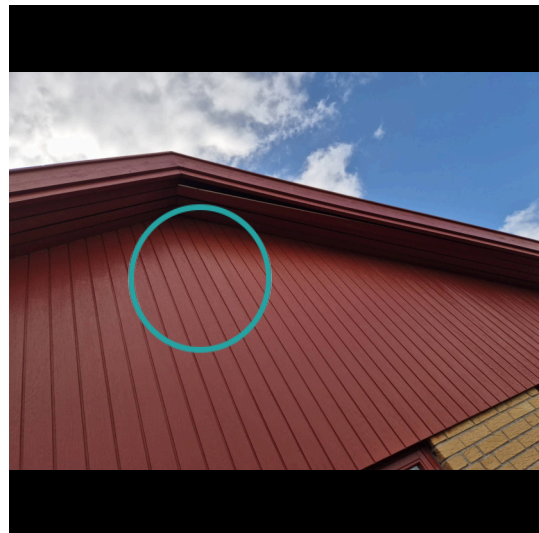
**Tag****SKADE:**

Udhængsbrædder i gavl mod vest sidder løse

Omfanget er på nuværende tidspunkt så begrænset, at der ikke skønnes at være nogen risiko.

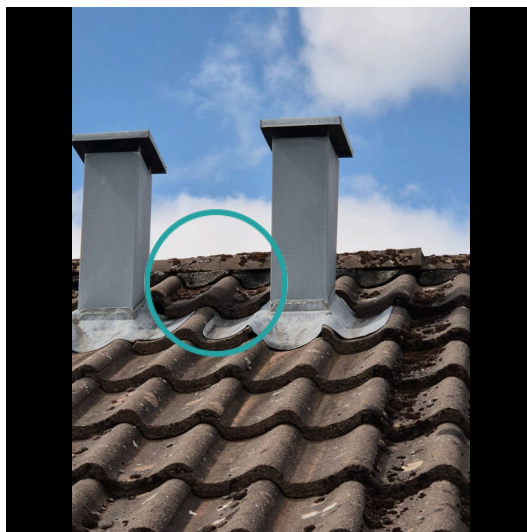
Rygningsmørtel har revner og mangler enkelte steder. Det ses f.eks. mod nord

Det vurderes, at skaden kan udvikle sig på længere sigt.

Udbedringseksempel: Reparation af rygnings-/grat kit/mørtel. Rygningssten nedtages. Eksisterende rygningssten oplægges i ny mørtel/kit.

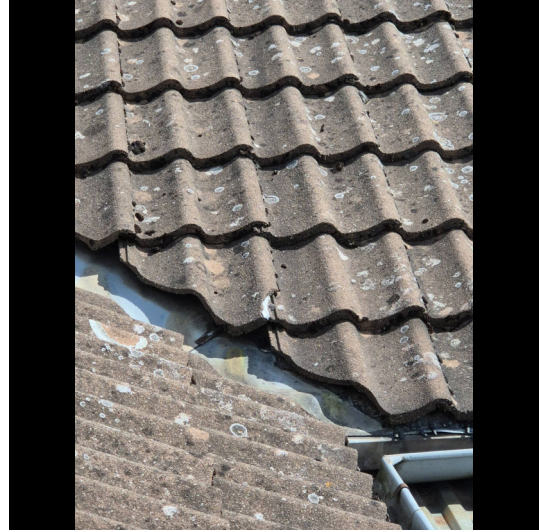
Tagsten har revner og afskalninger, det ses især mod syd

Forholdet kan fortsat udvikle sig, og der er nærliggende risiko for skader på andre bygningsdele.

Udbedringseksempel: Udskiftning af tagsten. Eksisterende tagsten nedtages. Tagsten oplægges på lægteunderlaget og fastgøres til dette med bindere Ø 3 mm, som JP-tagstensbindere i hver 3. sten - diagonalbinding.

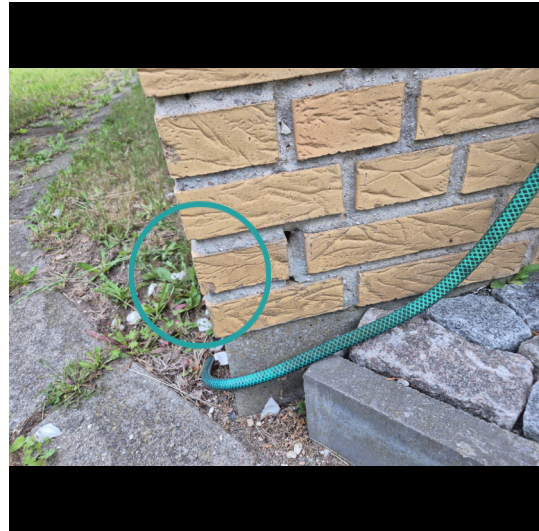
Der er huller og porøse fuger flere steder se f.eks. mod nord

Omfanget er på nuværende tidspunkt så begrænset, at der ikke skønnes at være nogen risiko.

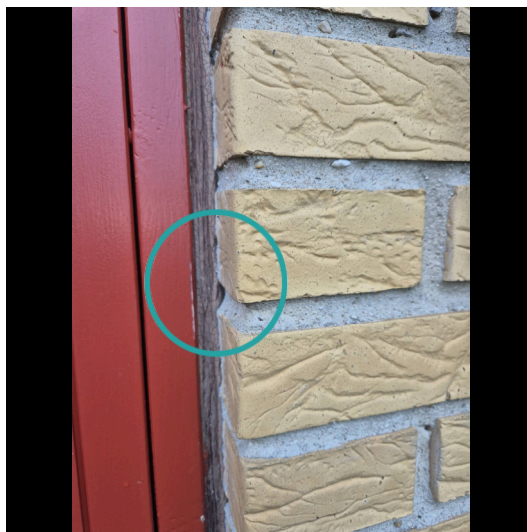
Fuger omkring døre og vinduer har mistet elasticiteten og er revnede i overfladen se f.eks. mod vest

Det vurderes, at skaden kan udvikle sig på længere sigt.

Udbedringseksempel: Eftergang af fuger. Kontaktflader mellem fuger og omgivende bygningsdele afrenses. Udrensning/udkradsning af eksisterende fuger, stopning, fugeunderlag og elastisk fuger.

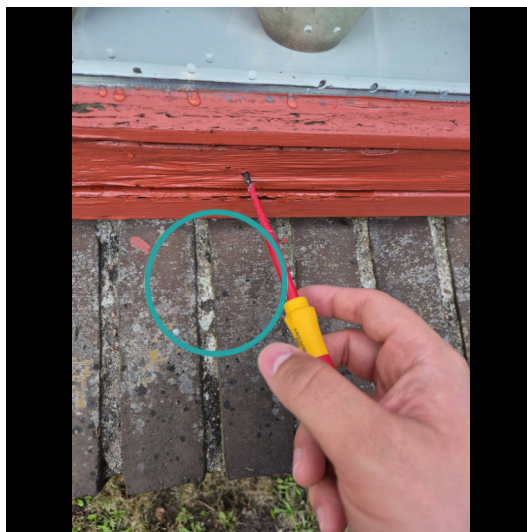
Der er nedbrydning i vinduerne flere steder, se f.eks. mod vest

Nedbrydningen vurderes at fortsætte på længere sigt.

Udbedringseksempel: Udskiftning af nedbrudt træ. Det nedbrudte træ skæres væk og et stykke træ af samme sort og densitet tildannes nøjagtigt og indsættes i stedet for det beskadigede. Det reparerede område grundes og malebehandles på begge sider. Det udskiftede træværk afvaskes, slibes og males en gang.

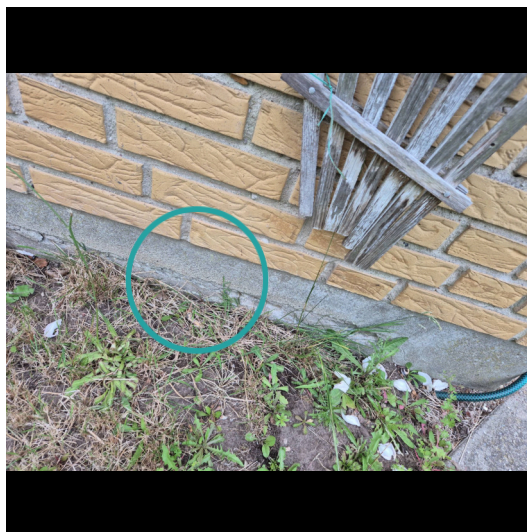
Der er flere revner og afskalling i sokkel se f.eks. mod vest

Skaden kan udvikle sig over en længere årrække.

Udbedringseksempel: Eftergang af løstsiddende sokkelpuds. Porøs, løstsiddende puds afhugges. Fundamentet afrenses, grundes og slutpudses med mørtel af samme type som den øvrige sokkelpuds. Mørtelen føres min. 100-150 mm under terræn. Maks synlighed på sokkelhøjde 200 mm.

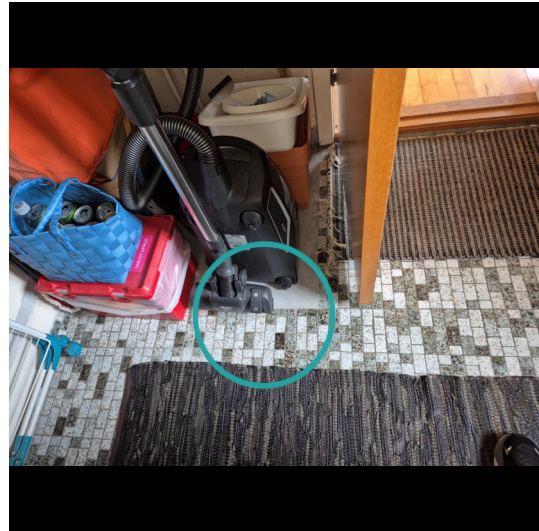
Der er gulvklinter med mangelfuld vedhæftning til underlaget

Omfanget er på nuværende tidspunkt så begrænset, at der ikke skønnes at være nogen risiko.

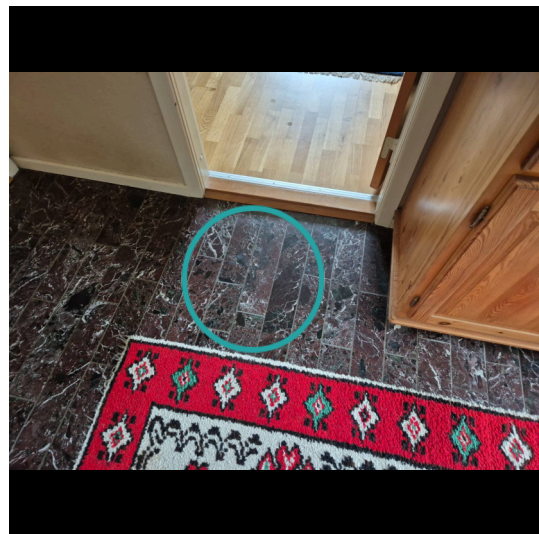
Der er gulvklinter med mangelfuld vedhæftning til underlaget se f.eks. foran dør til midterste værelse

Omfanget er på nuværende tidspunkt så begrænset, at der ikke skønnes at være nogen risiko.

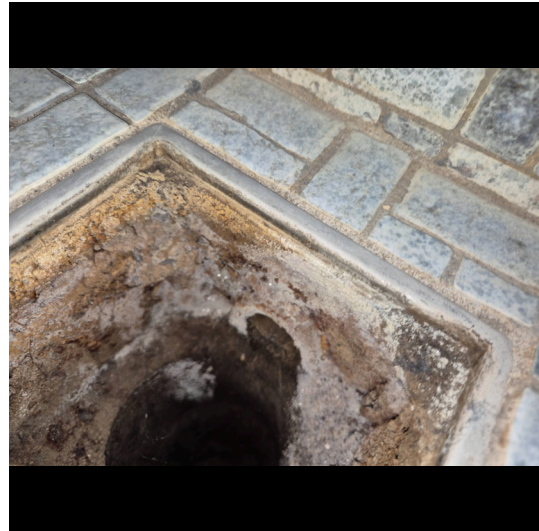
Der er afstand og synlig betonkant mellem afløbsskål og rist i gulv afløb ved badekar

Afløbet er vandbelastet fra gulvoverfladen, og der er risiko for fugtindtrængen og skader på de underliggende konstruktioner og installationer.

Udbedringseksempel: Udskiftning af gulvafløb i betongulv med fliser/klinker. Afløbsskål ophugges og udskiftes med ny afløbsskål af rustfrit stål med ramme og 140 x 140 mm rist. Inkl. membranklemflange, vandlås og studse for sideindløb. Afløbsskålen tilsluttes afløbssystemet. Beton udstøbes omkring gulvafløbet til plan med eksisterende betonlag.

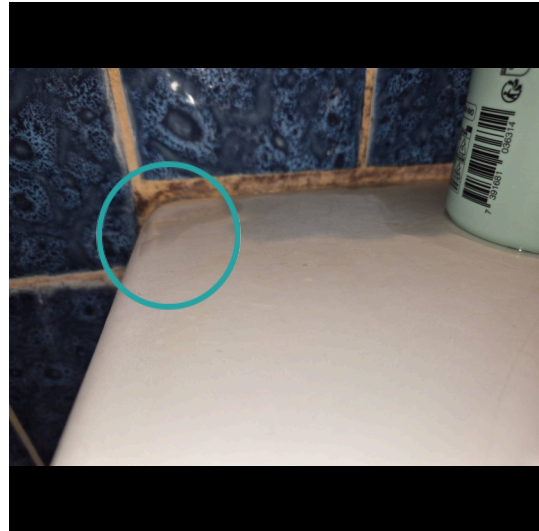
Der er revnet fuger flere steder, se f.eks. omkring badekar

Der er tale om fuger, som er direkte vandbelastede, hvorfor der er risiko for skader på de omkringliggende konstruktioner og installationer.

Udbedringseksempel: Eftergang af fuger omkring badekar i vådrum. Eksisterende fuger udskæres. Underlaget rengøres omhyggeligt, fugesider affedtes. Der fuges med elastisk, vådrums silikonefugemasse.

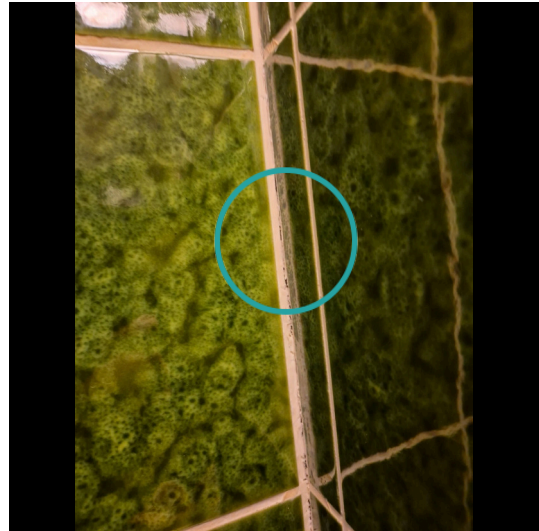
Der er revner i fuger/hjørnefuger se f.eks. ved toilet

Der kunne ikke registreres følgeskader ved besigtigelsen, og der vurderes ikke at være nærliggende risiko for skade.

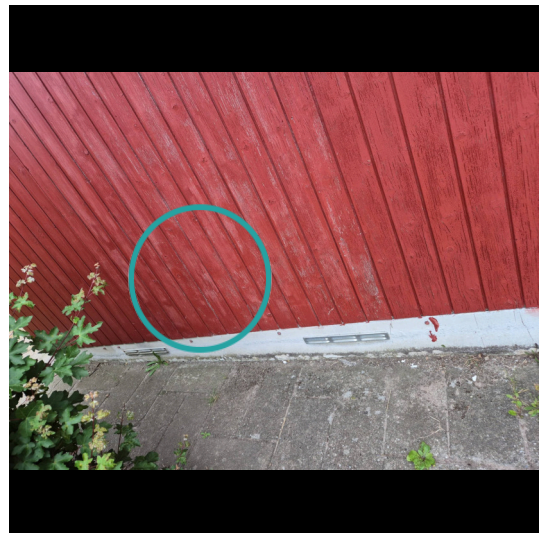
**Ydervægge****SKADE:**

Træbeklædningen fremstår udtørret, vindridset og med nedslidt overfladebehandling

Skaden kan udvikle sig over en længere årrække.

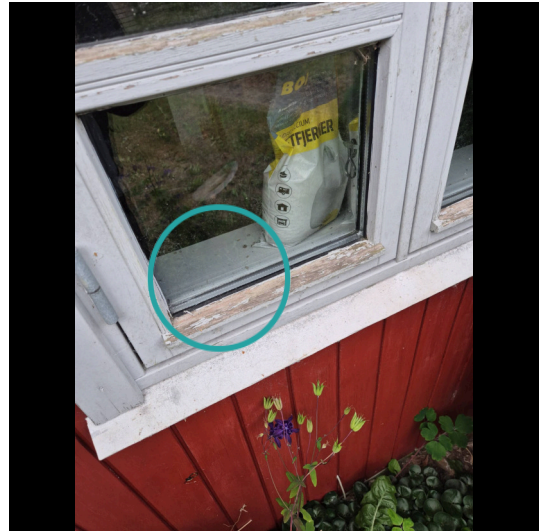
Der er nedbrydning i vinduerne enkelte steder, se f.eks. mod nord

Det vurderes, at skaden kan udvikle sig på længere sigt.

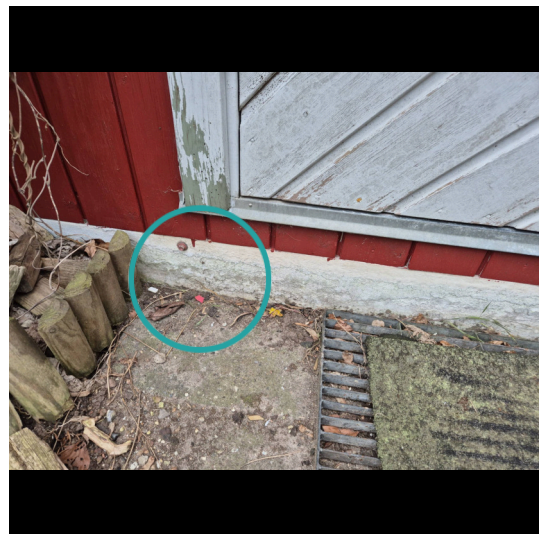
Sokkelplader er revnet og med nedbrydning flere steder f.eks. mod nord

Skaden kan udvikle sig over en længere årrække.
