Realsyn+ for

Krengerupvej 103,
5690 Tommerup

Bygningsoversigt

Dato for besigtigelse: 30-03-2026

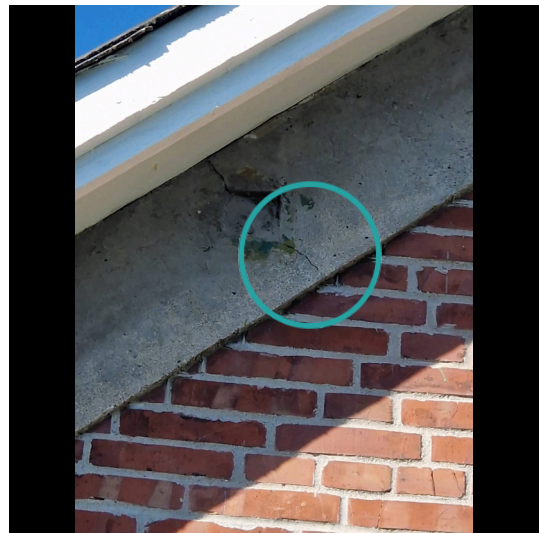
**Ydervægge****SKADE:**

De pudsede friser/gesimser har enkelte revner, bl.a. ved gavl mod haven

Omfanget er på nuværende tidspunkt så begrænset, at der ikke skønnes at være nogen risiko.

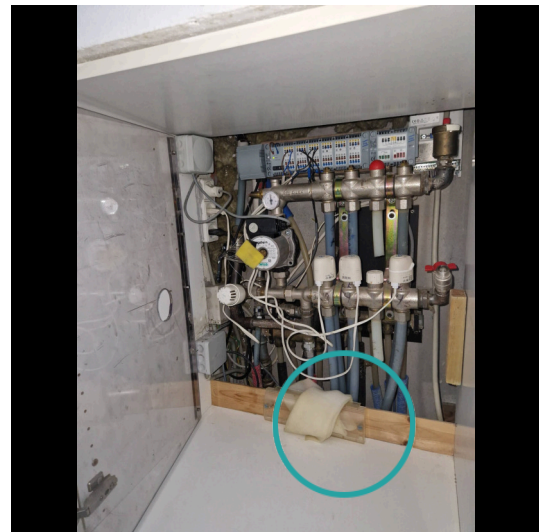
Stueplan

Der er ikke fuldstøbt/støbt omkring rør i teknikgraven, i tekniskabet

Der er risiko for radonudslip i boligen, og dermed risiko for personskade.

Indhent tilbud fra murer

Opgaven har ikke været mulig at prissætte, det anbefales at kontakte en murer med henblik på udredning af opgaven og tilbud på udbedring.

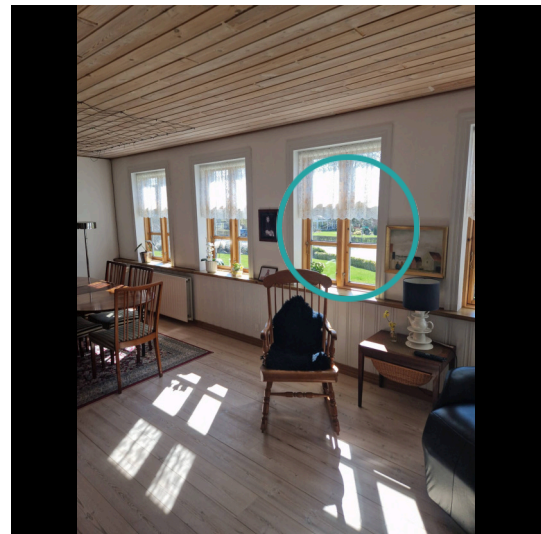
Stueplan

Der er ikke den påbudte redningsåbning i stuen

Der er risiko for personskade i tilfælde af brand.

Etablering af godkendt redningsåbning

Opgaven har ikke været mulig at prissætte, det anbefales at kontakte en tømrer med henblik på udredning af opgaven og tilbud på udbedring.

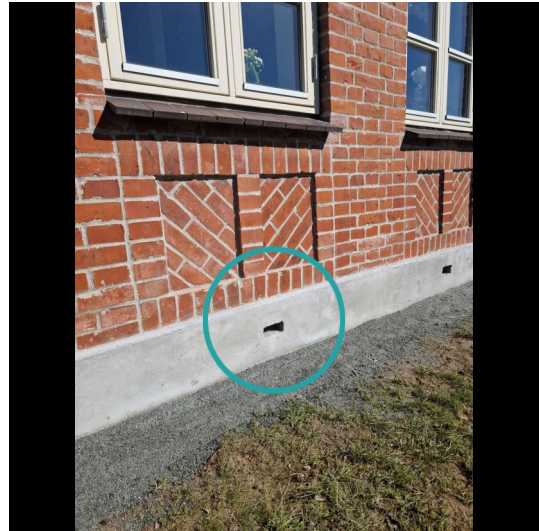
**Stueplan****SKADE:**

Ventilationen af krybekælder / antal riste ved stuegulv, er under dagens normer

Konstruktionen har henstået sådan i en længere årrække uden tegn på følgevirkninger, der vurderes derfor ikke at være nærliggende risiko for skader. Gulvene var faste og stabile ved normal færden.

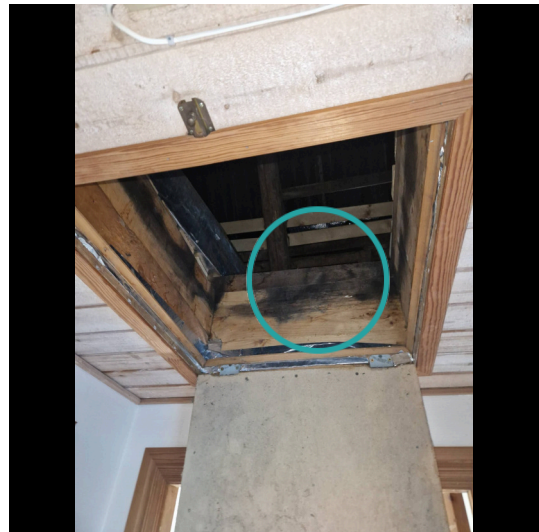
**1. Sal****SKADE:**

Der er misfarvninger på inddækning ved lemmen til loftet

Omfanget er på nuværende tidspunkt så begrænset, at der ikke skønnes at være nogen risiko. Forholdet skyldes muligvis lidt begrænset tætning ved loftlem

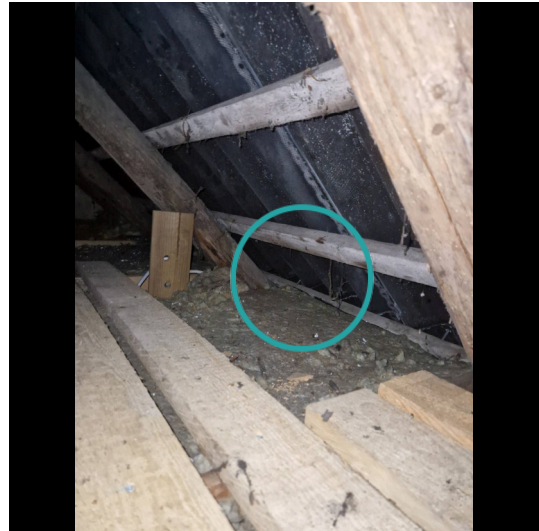
1. Sal

Ventilation i tagrum er lidt begrænset

Konstruktionen har henstået sådan i en længere årrække uden følgeskader, der vurderes derfor ikke at være nærliggende risiko for skade.

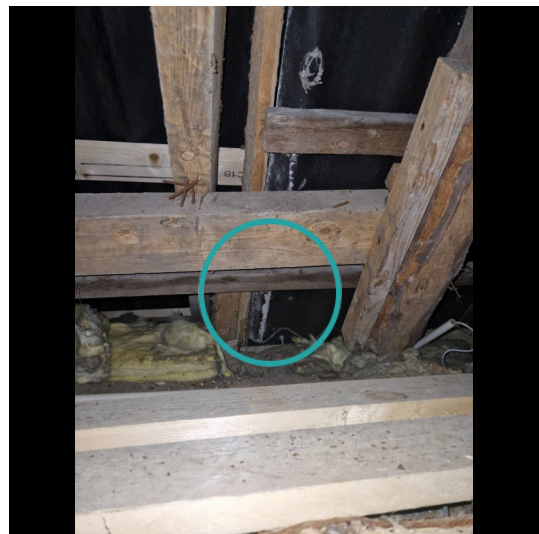
1. Sal

Tagplader er blevet rensat og malet. Der er i forbindelse med afrensningen trængt lidt afrensningsslam ind i tagrummet, hvor det bla ses på bagsiden af et par tagplader

Afrensningsslammet kan indeholde asbest, hvorfor kontakt bør undgås. Såfremt det ønskes fjernet bør det ske i henhold til gældende anvisninger.

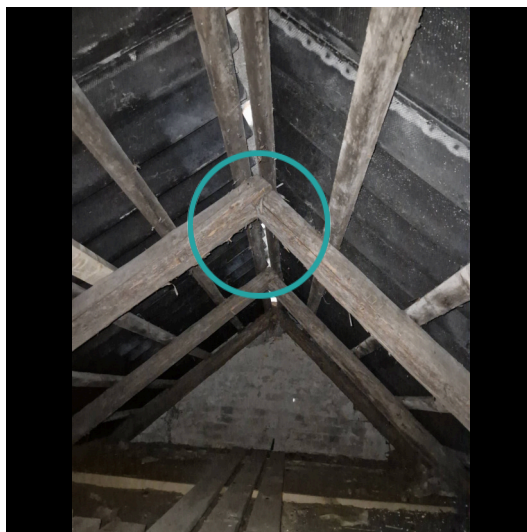
1. Sal

Tætning langs rygning er lidt mangelfuld

Der kunne ikke registreres følgeskader ved besigtigelsen, og der vurderes ikke at være nærliggende risiko for skade.

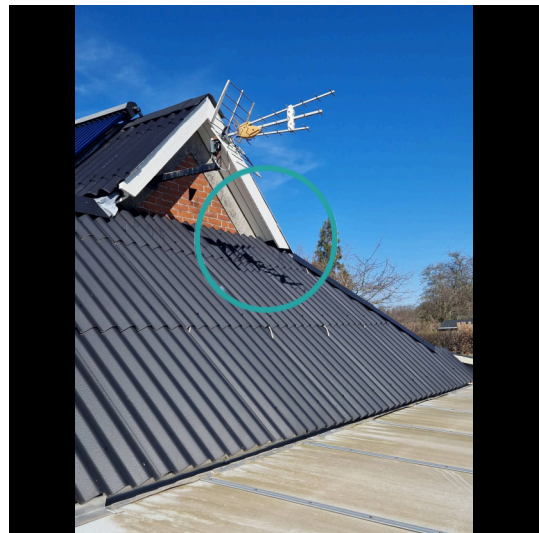
**Tag****SKADE:**

Inddækning er lidt mangelfulde mellem gavl og sammenbygget overdækning mod øst

Der kunne ikke registreres følgeskader ved besigtigelsen, og der vurderes ikke at være nærliggende risiko for skade.

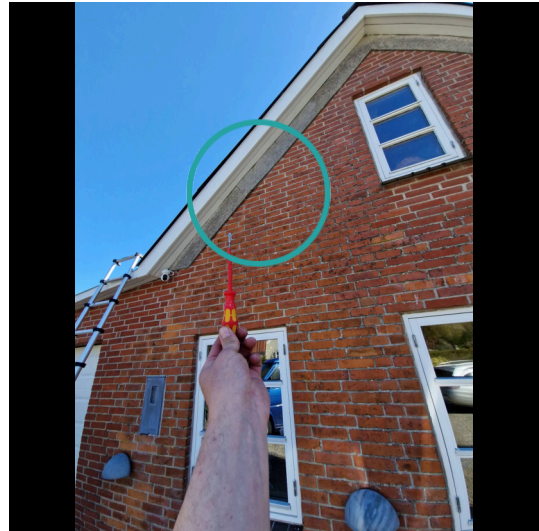
Ydervægge

De pudsede friser/gesimser har enkelte revner, ved gavl mod indkørsel

Omfanget er på nuværende tidspunkt så begrænset, at der ikke skønnes at være nogen risiko.

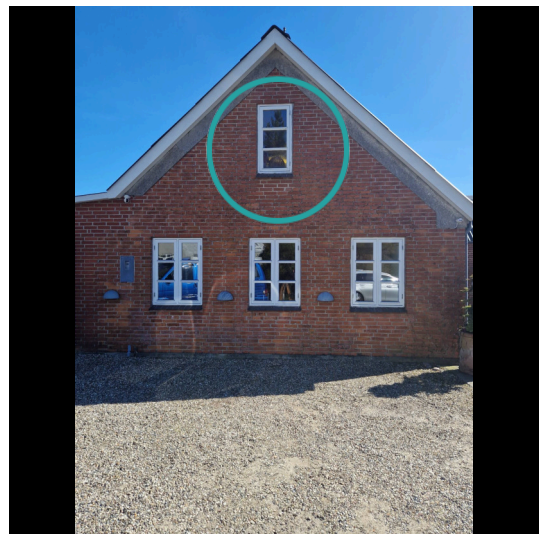
Døre/vinduer/porte

Der er enkelte punkterede termoruder, f.eks. øverst i gavlvindue mod indkørsel

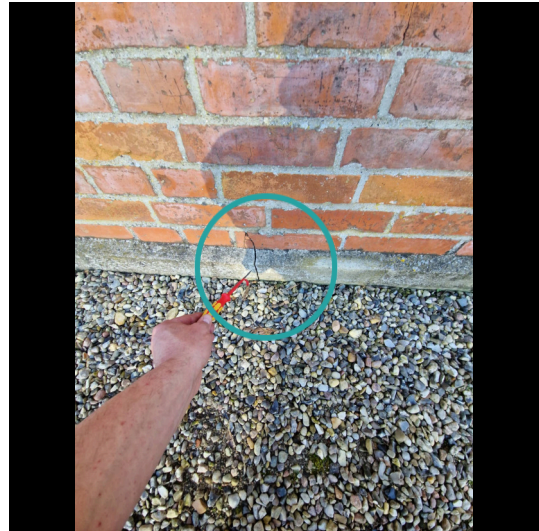
Fundament/sokkel

Der er revner i sokkel bla ved gavl mod indkørsel

Omfanget er på nuværende tidspunkt så begrænset, at der ikke skønnes at være nogen risiko.

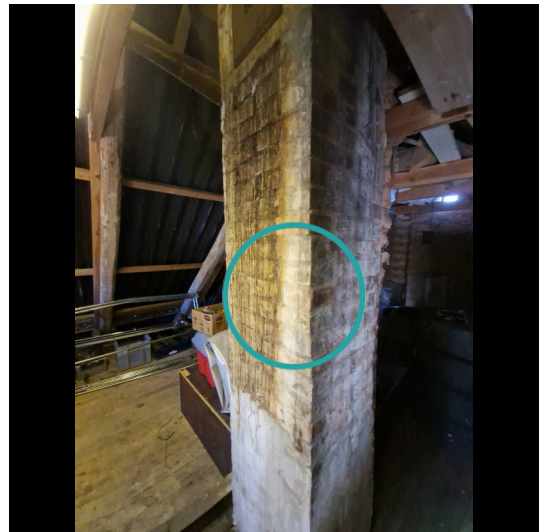
Stueplan

Der er misfarvninger på skorsten i tagrum og underliggende rum

Forholdet var tørt ved fugtmåling og skønnes derfor af ældre dato.

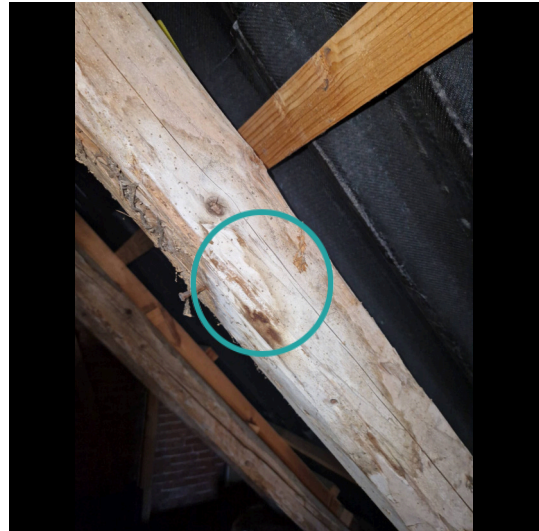
Stueplan

Tagkonstruktionens træværk har spor efter angreb af borebiller. Det ses f.eks. i flere spær

Angrebet skønnes at være inaktivt, hvorfor der ikke vurderes nærliggende risiko for skade. Borebiller er almindeligt forekommende i ældre træværk og giver sjældent anledning til styrkesvækkelser i fulde trædimensioner.

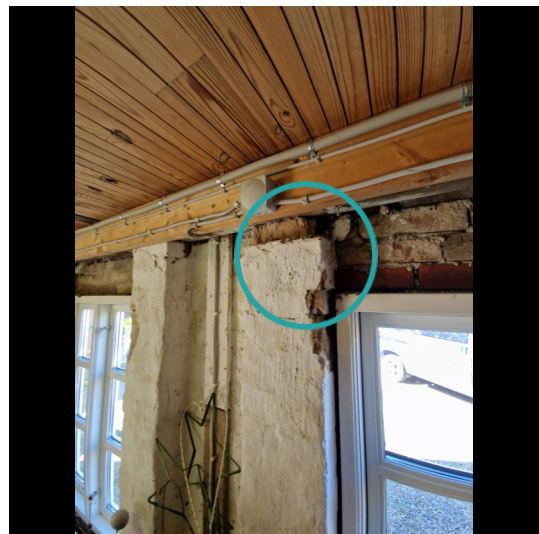
Stueplan

Der er registreret revner og mindre skader i vægge

Forholdet er begrænset og skønnes ikke at vil udvikle sig.

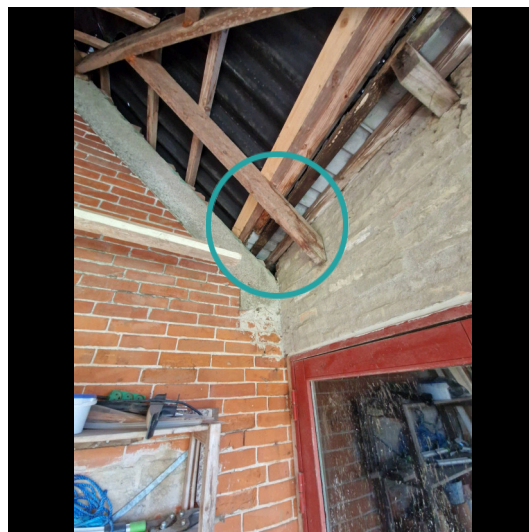
**Tag****SKADE:**

Der er lidt ældre nedbrydning i et par lægter, i sammenbygning af tagflader, over døren til overdækningerne

Forholdet var tørt ved fugtmåling og skønnes derfor af ældre dato.

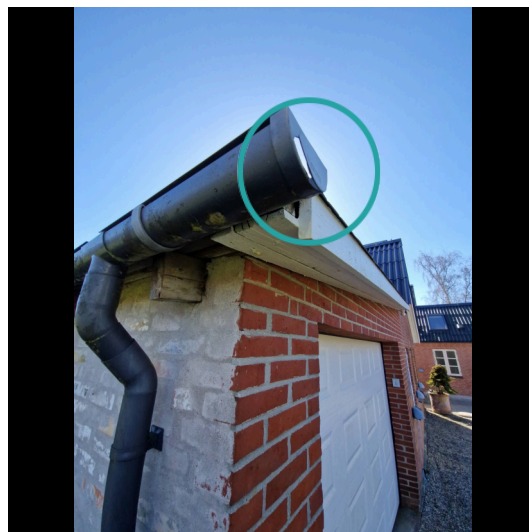
**Tag****SKADE:**

Der er skader i endestykket på tagrende ved hjørnet mod indkørsel

Skaden kan udvikle sig over en længere årrække.

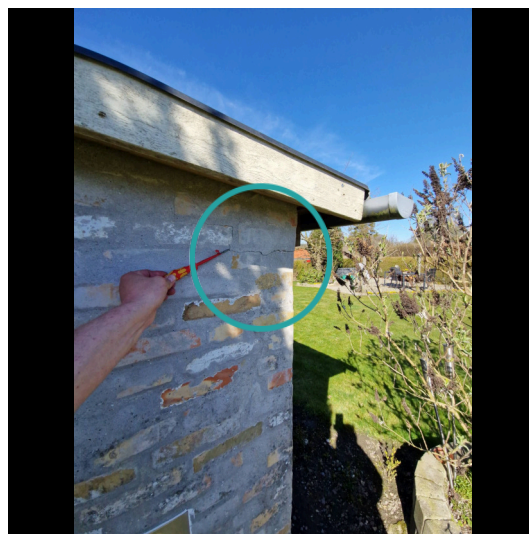
**Ydervægge****SKADE:**

Ydervægge har enkelte revner, bl.a. mod baghaven

Omfanget er på nuværende tidspunkt så begrænset, at der ikke skønnes at være nogen risiko.

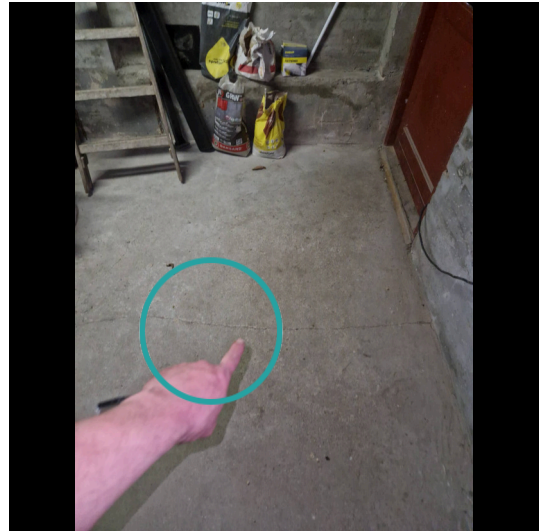
Stueplan

Der er mindre revner i betongulvet

Forholdet er begrænset og vil formentlig ikke udvikle sig.
