Realsyn+ for

Houvej 58,  
5953 Tranekær

Dato for besigtigelse: 07-07-2026

## LITRA A - Beboelse

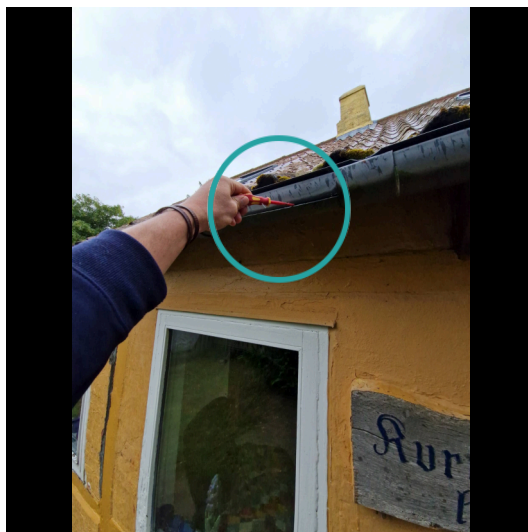
**Tag****SKADE:**

Der er revner og utætheder i tagrende mod vejen

**RISIKO:**

Forholdet giver anledning øget opfugtninger på underliggende facade, hvilket kan føre til skader, på længere sigt

**Udskiftning/montering af tagrende**

Udbedringseksempel: Udskiftning af let tagrende. Den nederste række tagsten/tagplader demonteres/afløftes. Tagrenden nedtages. Tagrende monteres, endebunde og tudstykke monteres ved overgang til nedløb. Tagsten/tagplader genmonteres.

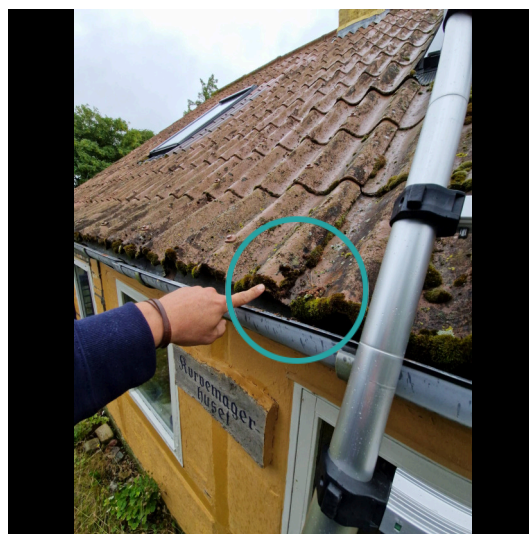
**SKADE:**

Tagpladerne har begyndende nedbrydning, blandt andet langs kanter og på overflader. Det ses f.eks. vejen

**NOTE:**

Konstruktionen har henstået sådan i en længere årrække uden følgeskader, der vurderes derfor ikke at være nærliggende risiko for skade.

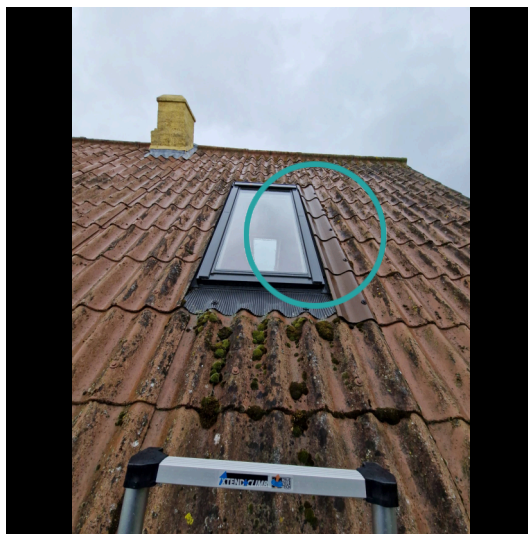
**SKADE:**

Tætning mellem tagvinduer og tagbelægningen er mangelfuld, bl.a. baghaven

**RISIKO:**

Forholdet har medført fugtskader på indvendige lysninger ved tagvinduerne samt fugtskjolder på underliggende gulv, på 1 sal. Forholdet kan fortsat udvikle sig, og der er på sigt risiko for skader på andre bygningsdele

## Udbedring af skade/fejl/mangler

Opgaven vurderes at kunne udbedres af en blikkenslager. Vi anslår at arbejdslønnen er den største del af udbedringsomkostningen og materialer udgør en mindre del. Det anbefales derfor at lade en blikkenslager udbedre opgaven på regning.

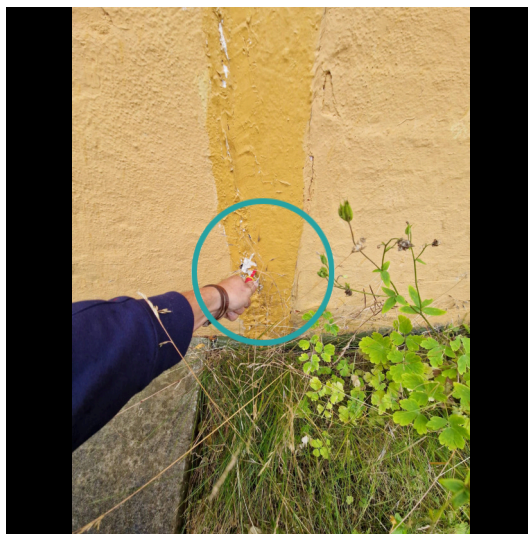
### SKADE:

Der er trænedbrydning i bindingsværk samt områder der er med overpudset bindingsværk ved alle 4 facader.

### RISIKO:

Nedbrydningen i bindingsværket er så markant, at der er risiko for skader på bagvedliggende konstruktioner

## Udbedring af bindingsværk

Opgaven vurderes at kunne udbedres af en tømrer. Vi anslår at arbejdslønnen er den største del af udbedringsomkostningen og materialer udgør en mindre del. Det anbefales derfor at lade en tømrer udbedre opgaven på regning.

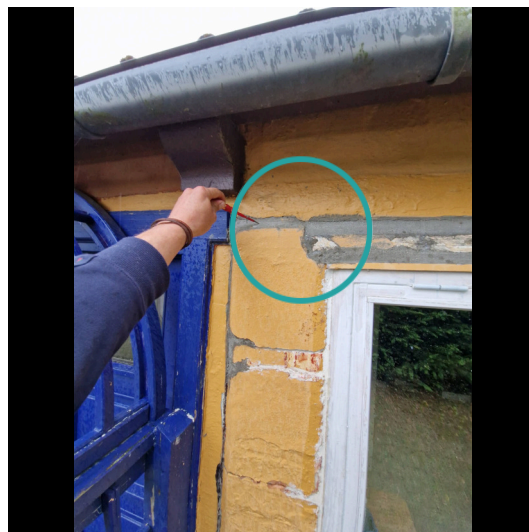
**SKADE:**

Ydervægge har mindre revner og forskydninger i murværket bla til højre for hoveddør, mod vejen

**NOTE:**

Nævnte revner er af begrænset størrelse – mindre bevægelse over en længere årrække vil givet forekomme – også efter evt. reparationer. Denne type revner er ikke unormale.

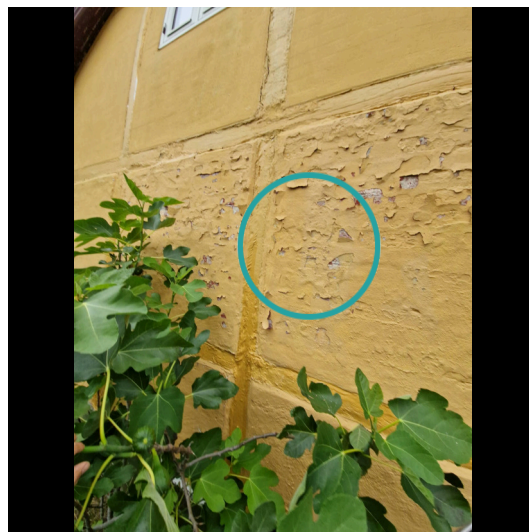
### SKADE:

Der er afskalninger i facaden ved gavl mod indkørsel

### RISIKO:

Forholdet kan udvikle sig over en længere årrække.

## Eftergang af fuger samt facadepuds

Udbedringseksempel: Eftergang af murfuger i ydervæg af tegl. Forvitrede/løse fuger, synlige revner og huller i fuger udbedres ved udkradsning og omfugning. Murværkets fuger udkradses i fuld bredde til dybde min. 15 mm fra den færdige fugeoverflade. I ældre murværk udkradses til dybde min. 25 mm. Efter rengøring og vanding efterfuges med tilbageliggende fuge. Eftergang af puds på ydervæg. Løst/hult/porøst puds afhugges til præcis begrænsning. Afrenset ydervæg udkastes med mørtel til plan med den øvrige vægoverflade.

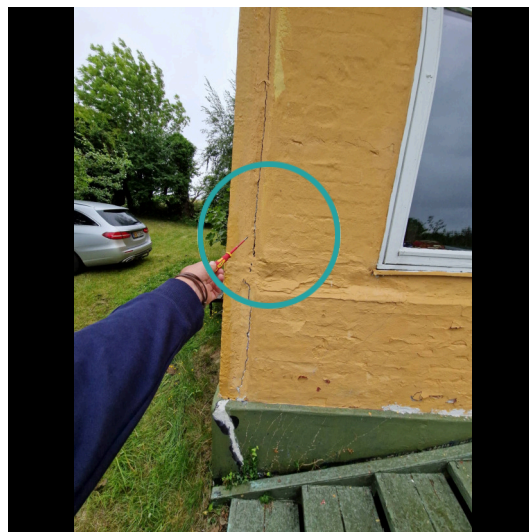
## SKADE:

Ydervægge har enkelte større revner, bl.a. ved hjørnet mod indkørsel/terrasse

## RISIKO:

Forholdet vurderes at give anledning til fugtindtrængning, hvilket kan medføre skader på de bagvedliggende konstruktioner på sigt.

## NOTE:

Det vurderes at der er tale om ældre sætningsrevner

## Udskiftning af defekte mursten i murværk

Udbedringseksempel: Udskiftning af defekte mursten af tegl. Defekte sten udhugges manuelt, maks. 3-4 sten i bredden uden understøtning. Nye/brugte hårdtbrændte, frostfaste sten indmures i mørtel efter rengøring og vanding. Der fuges med fugetype og mørtel som det øvrige murværk.

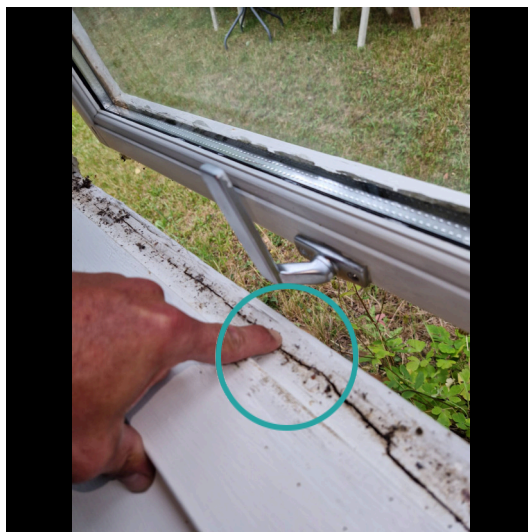
**Døre/vinduer/porte****SKADE:**

Vinduer og døre er stedvist med nedbrydning bla mod vejen og ved gavl mod nord

**RISIKO:**

Skaden vil udvikle sig over længere tid, og medføre funktionssvigt.

**2.866,00 Pr styk****Udskiftning af nedbrudt træ**

Udbedringseksempel: Udskiftning af træ. Det nedbrudte træ skæres væk og et stykke træ af samme sort og densitet tildannes nøjagtigt og indsættes i stedet for det beskadigede. Det reparerede område grundes og malebehandles på begge sider. Døren afvaskes, slibes og males en gang.

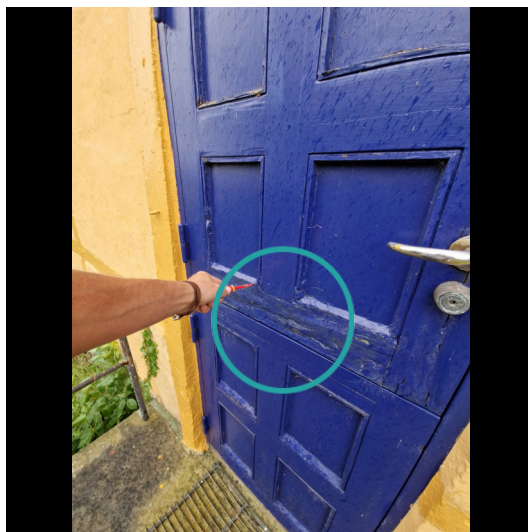
**Døre/vinduer/porte****SKADE:**

Der er nedbrydninger i dør og lem ved gavl mod nord

**RISIKO:**

Nedbrydningen vurderes at fortsætte på længere sigt.

**2.866,00 Pr styk****Udskiftning af nedbrudt træ**

Udbedringseksempel: Udskiftning af træ. Det nedbrudte træ skæres væk og et stykke træ af samme sort og densitet tildannes nøjagtigt og indsættes i stedet for det beskadigede. Det reparerede område grundes og malebehandles på begge sider. Døren afvaskes, slibes og males en gang.

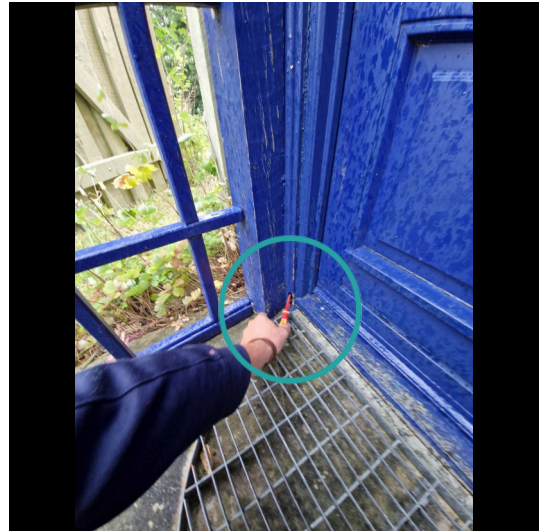
## SKADE:

Der er nedbrydning nederst i dæklister ved hoveddøren mod vejen

## RISIKO:

Skaden kan udvikle sig over en længere årrække.

## Udskiftning af nedbrudt træ

Udbedringseksempel: Udskiftning af træ. Det nedbrudte træ skæres væk og et stykke træ af samme sort og densitet tildannes nøjagtigt og indsættes i stedet for det beskadigede. Det reparerede område grundes og malebehandles på begge sider. Døren afvaskes, slibes og males en gang.

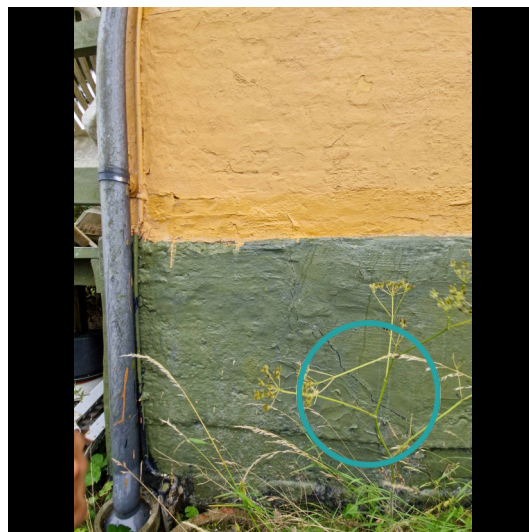
**Fundament/sokkel****SKADE:**

Der er større revner i sokkel bla ved hjørnerne mod øst.  
Revnerne fortsætter stedvis op i ydervæggen

**RISIKO:**

Skaden kan udvikle sig over en længere årrække.

**NOTE:**

Det vurderes at der er tale om ældre sætningsrevner

**Eftergang af sokkelpuds**

Udbedringseksempel: Eftergang af løstsiddende sokkelpuds. Porøs, løstsiddende puds afhugges. Fundamentet afrenses, grundes og slutpudses med mørtel af samme type som den øvrige sokkelpuds. Mørtelen føres min. 100-150 mm under terræn. Maks synlighed på sokkelhøjde 200 mm.

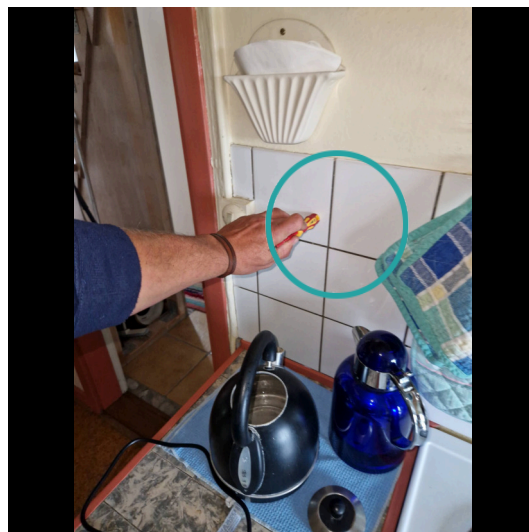
**SKADE:**

Vægfliser mangler fuld vedhæftning til underlaget.

**NOTE:**

Omfanget er begrænset og vil formentligt ikke udvikle sig.

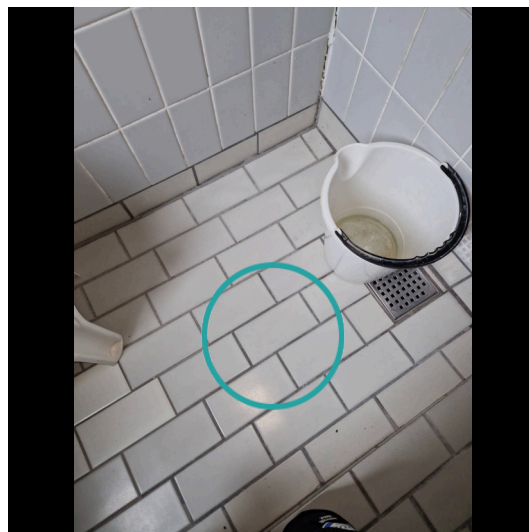
**SKADE:**

Der er gulvklinter med mangelfuld vedhæftning til underlaget i bruseniche og ved kant mod brusenichen

**RISIKO:**

Der er tale om gulv med direkte vandbelastning, hvorfor der er risiko for skader på de omkringliggende konstruktioner og installationer.

**Udskiftning af klinker/fliser**

Udbedringseksempel: Udskiftning af klinker/fliser og vådrumsbehandling. klinker/fliser aftages. Underlaget rengøres omhyggeligt. Gulvet vådrumsbehandles. Der skal anvendes et komplet system til vandtætning med produkter fra samme godkendelse. Overflader primes og forsegles i hjørner, omkring rørgennemføringer og ved overgang væg/gulv. Heldækkende tætningsmasse påføres. Gulvklinter udlægges, fuges og afrenses. I hjørner, og i overgang væg og gulv samt omkring sanitære installationer fuges med elastisk, vådrums siliconefugemasse.

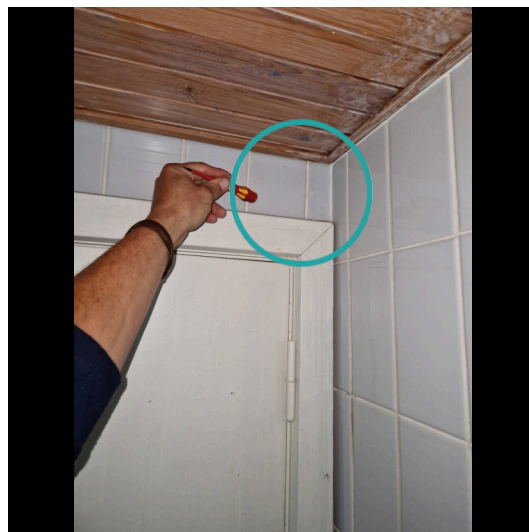
**Stueplan****SKADE:**

Der er enkelte vægfliser med mangelfuld vedhæftning til underlaget uden for det vandbelastede område, bla over døren

**NOTE:**

Der er tale om mindre områder, som ikke er vandbelastet. Der vurderes derfor ikke at være nærliggende risiko for skader.

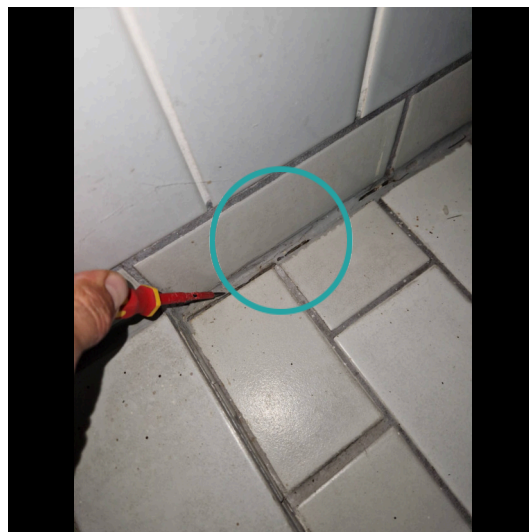
**SKADE:**

Der er defekte/revnede fuger i bruseniche ved gulv og mellem vægge

**RISIKO:**

Der er tale om fuger, som er direkte vandbelastede, hvorfor der er risiko for skader på de omkringliggende konstruktioner og installationer.

**NOTE:**

Det vurderes at forholdet skyldes ældre sætninger i boligen

**Eftergang af fuger**

Udbedringseksempel: Eftergang af fuger i vådrum. Eksisterende fuger udskæres. Underlaget rengøres omhyggeligt, fugesider affedtes. Fugemassen påføres ved brug af flisebræt, og smøres ud for at fylde mellemrummet mellem fliser og klinker.

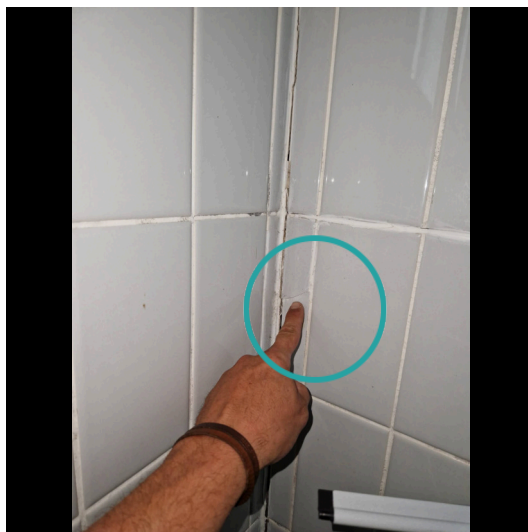
### SKADE:

Der er revnede vægfliser samt vægfliser med begrænset vedhæftning til underlaget i bruseområdet

### RISIKO:

Der er tale om vægge med direkte vandbelastning, hvorfor der er risiko for skader på de omkringliggende konstruktioner og installationer.

## Udskiftning af klinker/fliser

Udbedringseksempel: Udskiftning af vægfliser. Vægfliser aftages. Underlaget rengøres omhyggeligt. Overflader primes og forsegles i hjørner, omkring rørgennemføringer og ved overgang væg/gulv. Heldækkende tætningsmasse påføres. Vægfliser opsættes, fuges og afrenses. I hjørner, og i overgang væg og gulv samt omkring sanitære installationer fuges med elastisk, vådrums siliconefugemasse.

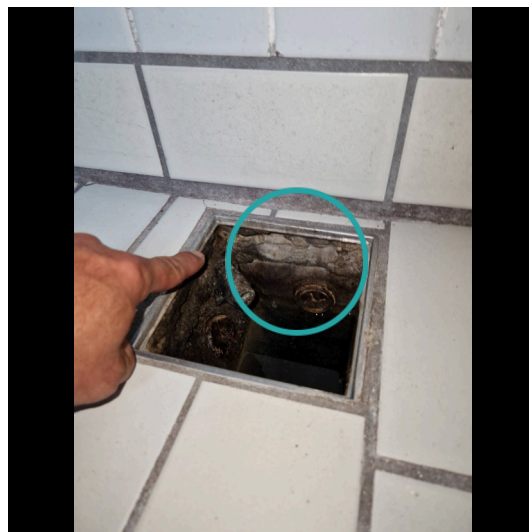
### SKADE:

Der er afstand og synlig betonkant, mellem afløbsskål og rist i gulvafløbet, i brusenichen

### RISIKO:

Afløbet er vandbelastet fra gulvoverfladen, og der er risiko for fugtindtrængen og skader på de underliggende konstruktioner og installationer.

## Udskiftning af gulvafløb

Udbedringseksempel: Udskiftning af gulvafløb i betongulv med fliser/klinker. Afløbsskål ophugges og udskiftes med ny afløbsskål af rustfrit stål med ramme og 140 x 140 mm rist. Inkl. membranklemflange, vandlås og studse for sideindløb. Afløbsskålen tilsluttes afløbssystemet. Beton udstøbes omkring gulvafløbet til plan med eksisterende betonlag.

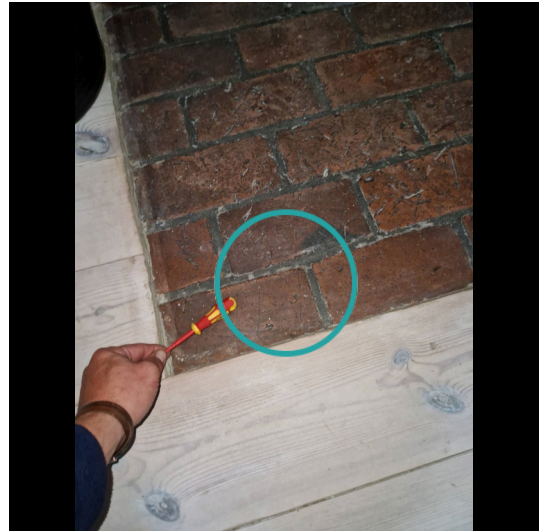
**Stueplan****SKADE:**

Der er lidt udfaldne fuger mellem klinkerne ved brændeovnen

**NOTE:**

Omfanget er på nuværende tidspunkt så begrænset, at der ikke skønnes at være nogen risiko.

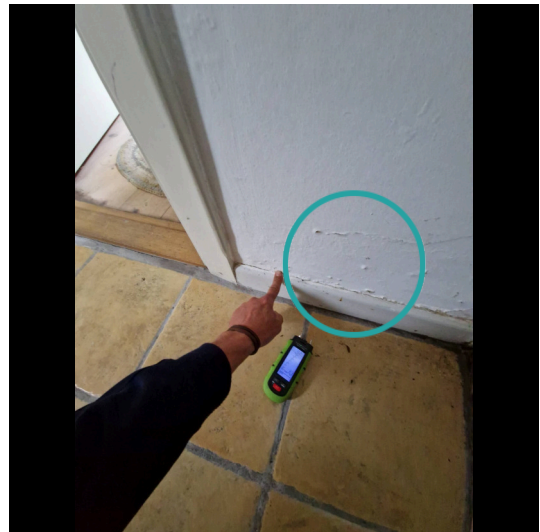
**Stueplan****SKADE:**

Der er lidt opfugtninger i væggen/skillevæggen mellem stue og entre

**NOTE:**

Konstruktionen har henstået sådan i en længere årrække uden følgeskader, der vurderes derfor ikke at være nærliggende risiko for skade.

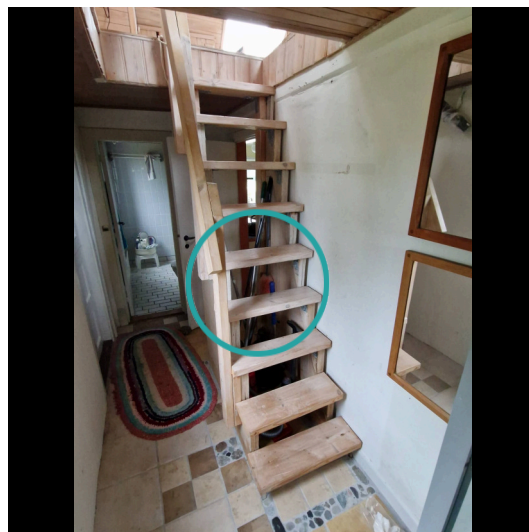
**SKADE:**

Trappen til 1 sal er stejl grundet boligens indretning

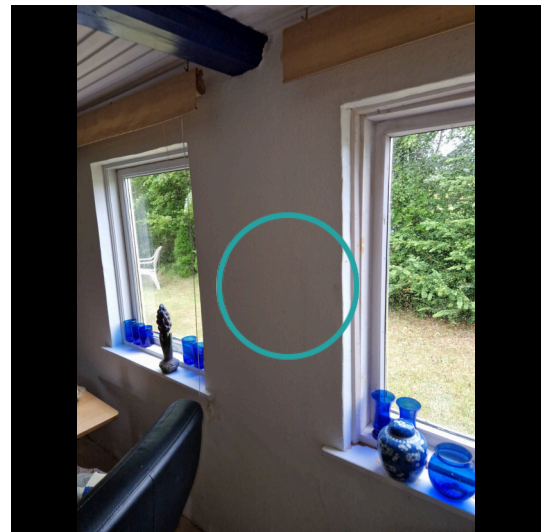
### SKADE:

Vægge i flere rum i stueplan er beklædt med polystyrenplader

### RISIKO:

Pladerne er brandfarlige. Der er risiko for personskade ved brand.

## Udbedring af skade/fejl/mangler

Opgaven vurderes at kunne udbedres af en tømrer. Vi anslår at arbejdslønnen er den største del af udbedringsomkostningen og materialer udgør en mindre del. Det anbefales derfor at lade en tømrer udbedre opgaven på regning.

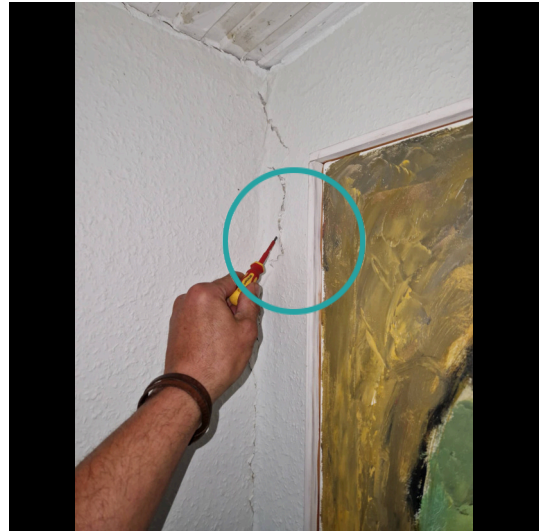
**Stueplan****SKADE:**

Der er revnedannelse i vægge i enkelte rum i stueetagen bla i værelse, køkken og bad

**NOTE:**

Konstruktionen har formentlig henstået sådan i en længere årrække uden følgeskader, der vurderes derfor ikke at være nærliggende risiko for skade. Det vurderes at der er tale om ældre sætningsrevner i boligen

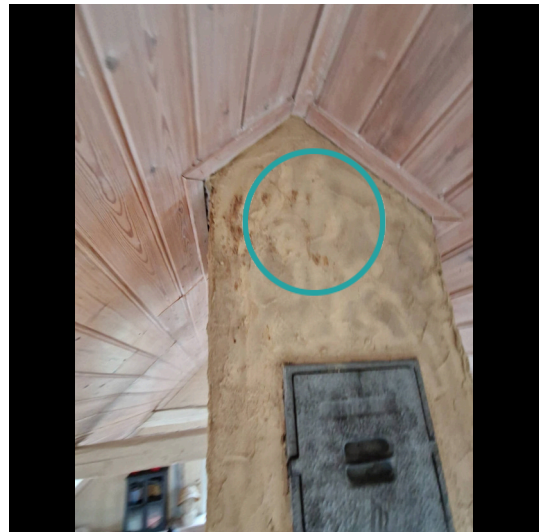
**1. Sal****SKADE:**

Der er lidt misfarvninger øverst på skorsten

**NOTE:**

Omfanget er på nuværende tidspunkt så begrænset, at der ikke skønnes at være nogen risiko.

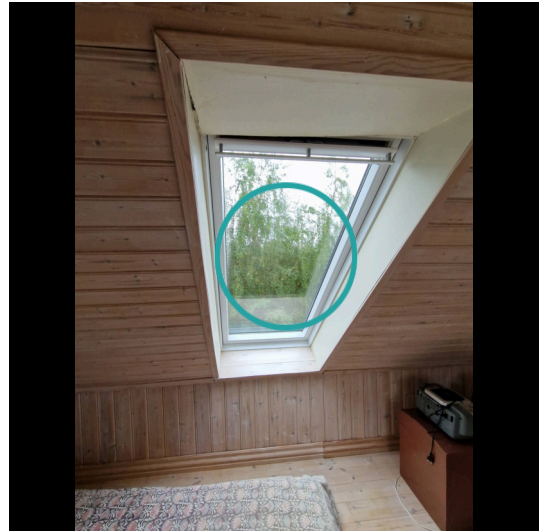
**1. Sal****SKADE:**

Der er ikke den påbudte redningsåbning i rummet på 1 sal, vinduesåbninger er for små

**RISIKO:**

Der er risiko for personskade i tilfælde af brand.

**Indhent tilbud****Etablering af godkendt redningsåbning**

Opgaven har ikke været mulig at prissætte, det anbefales at kontakte en tømrer med henblik på udredning af opgaven og tilbud på udbedring.

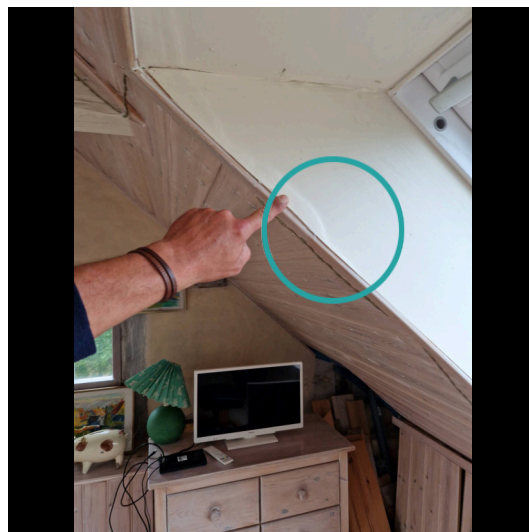
**1. Sal****SKADE:**

Der er fugtskader på lysninger ved tagvinduer samt fugtskjolder på underliggende gulv, som følge af den mangelfulde tætning omkring vinduerne

**RISIKO:**

Skaden kan udvikle sig over en længere årrække.

**530,00 Timepris****Udbedring af skade/fejl/mangler**

Opgaven vurderes at kunne udbedres af en tømrer. Vi anslår at arbejdslønnen er den største del af udbedringsomkostningen og materialer udgør en mindre del. Det anbefales derfor at lade en tømrer udbedre opgaven på regning.

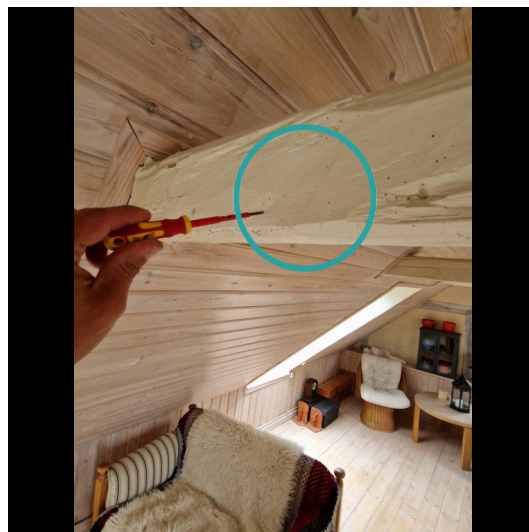
**SKADE:**

Tagkonstruktionens træværk har spor efter angreb af borebiller. Det ses f.eks. i loftbjælker

**NOTE:**

Angrebet skønnes at være inaktivt, hvorfor der ikke vurderes nærliggende risiko for skade. Borebiller er almindeligt forekommende i ældre træværk og giver sjældent anledning til styrkesvækkelser i fulde trædimensioner.
