Realsyn+ for

Hærvejen 246A,
7323 Give

Bygningsoversigt

Dato for besigtigelse: 23-03-2026

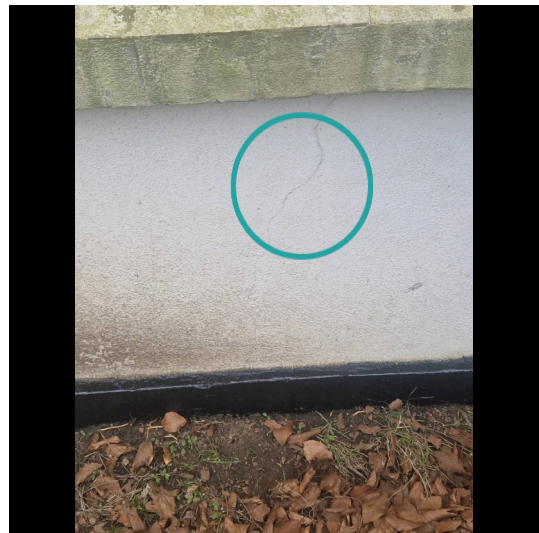
Ydervægge

Ydervægge har flere mindre revner og områder hvor vægpudsharmanglende vedhæftning og afskalning er, bl.a. mod øst og vest

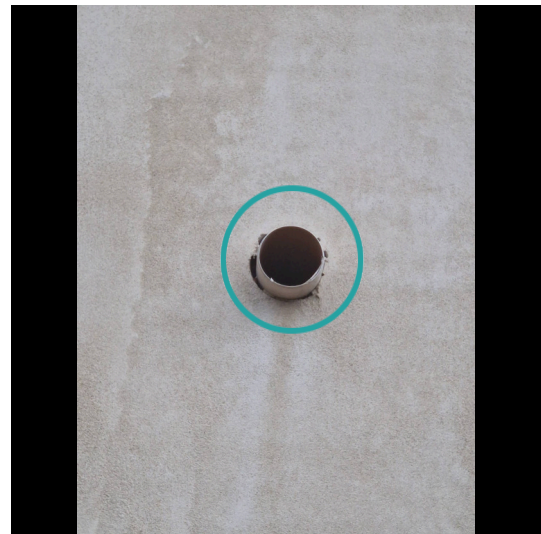
Ydervægge

Der mangler rist på aftræksrør til højre over facadedøre og mod nord

Der er risiko for opfugtning af bagvedliggende konstruktioner samt eventuelle skadedyr

Etablering af rist i væg

Udbedringseksempel: Eksisterende defekt gitter/rist fjernes. Ny rist af Ø160 mm i metal monteres og tilpasses inkl. monteringsramme.

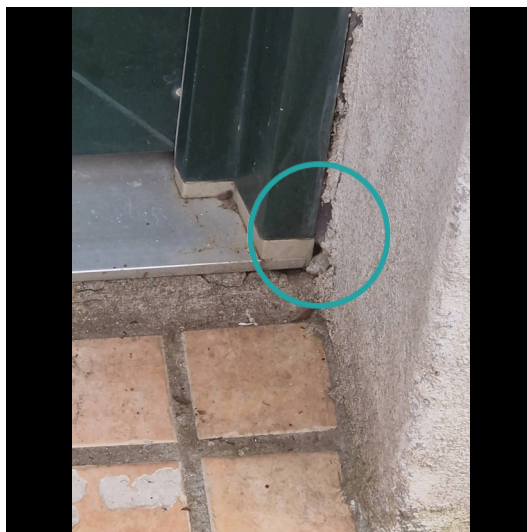
Døre/vinduer/porte

Fuger omkring døre og vinduer har mistet elasticiteten og er revnede i overfladen

Det vurderes, at skaden kan udvikle sig på længere sigt.

Eftergang af fuger

Udbedringseksempel: Eftergang af fuger. Kontaktflader mellem fuger og omgivende bygningsdele afrenses. Udrensning/udkradsning af eksisterende fuger, stopning, fugeunderlag og elastisk fuger.

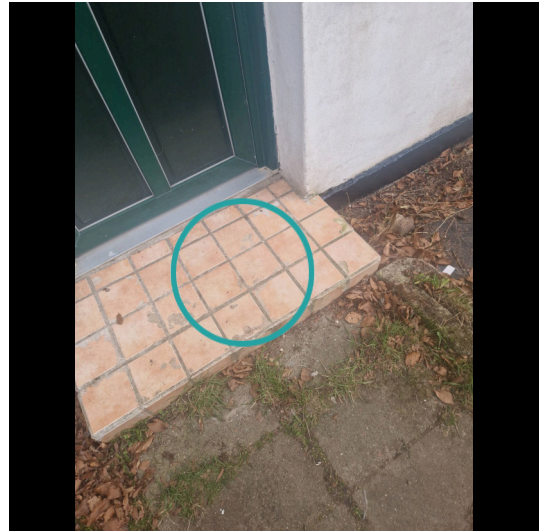
Fundament/sokkel

Der er skadet klinker samt klinker med mangelfuld vedhæftning på trappe mod entre

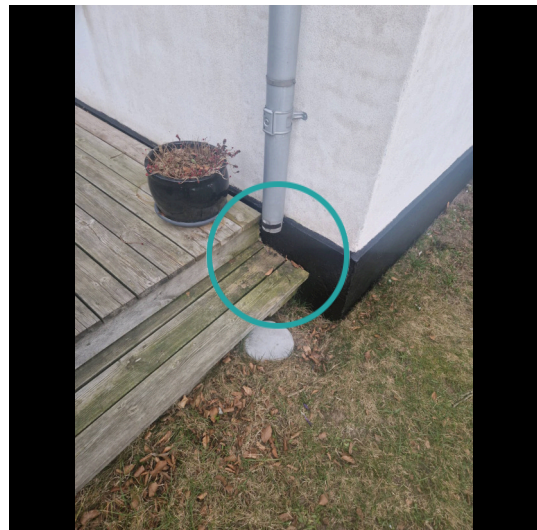
**Tag****SKADE:**

Tagedløb er ikke ført til tagbrønd eller faskine

Forholdet kan medføre opfugtning af den underliggende konstruktion på sigt.

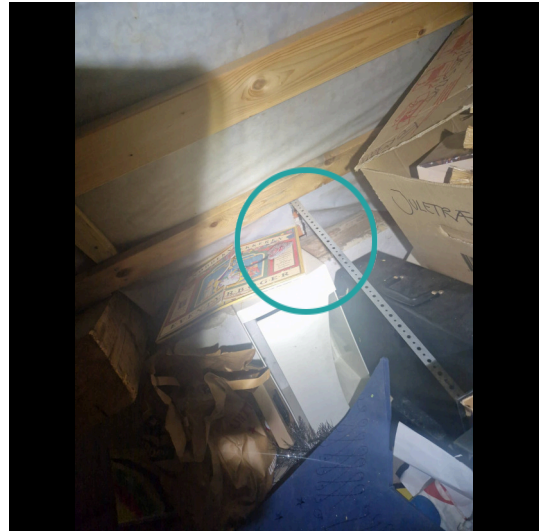
**Tag****SKADE:**

Undertag er ikke ført til tagrender men ender enkelte steder i hulmuren se for eksempel indefra i skunkrum mod nord

Forholdet kan fortsat udvikle sig, og der er nærliggende risiko for skader på andre bygningsdele.

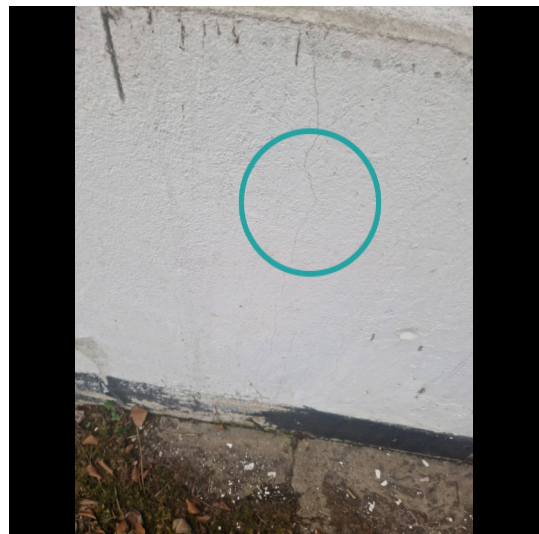
**Ydervægge****SKADE:**

Ydervægge har flere revner, bl.a. mod nord

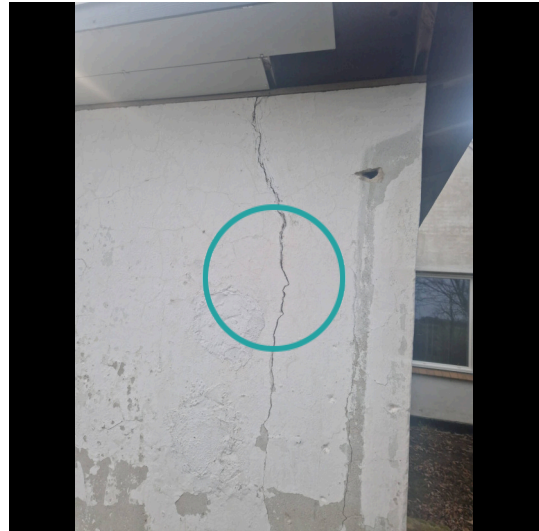
**Ydervægge****SKADE:**

Ydervægge har enkelte revner, bl.a. mod øst

Forholdet vurderes at give anledning til fugtindtrængning, hvilket kan medføre skader på de bagvedliggende konstruktioner på sigt. Revnerne vurderes i sig selv at være stabile, men er dog af en sådan karakter, at yderligere udvikling over en længere årrække samt mindre revnedannelse efter reparation kan forekomme.

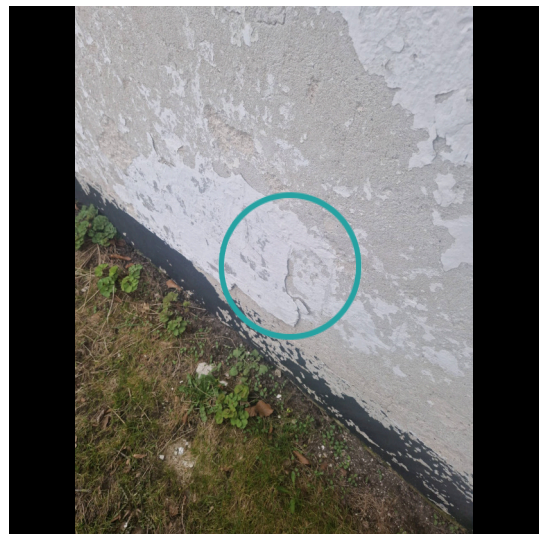
**Ydervægge****SKADE:**

Puds på ydermure er i områder med mangelfuld vedhæftning, afskalninger og revner, se især mod øst

Det vurderes, at skaden kan udvikle sig på længere sigt.

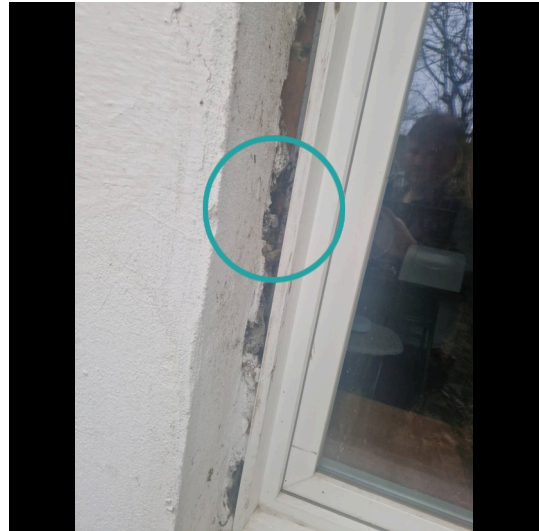
Døre/vinduer/porte

Der mangler fuge omkring dør

Forholdet kan fortsat udvikle sig, og der er nærliggende risiko for skader på andre bygningsdele.

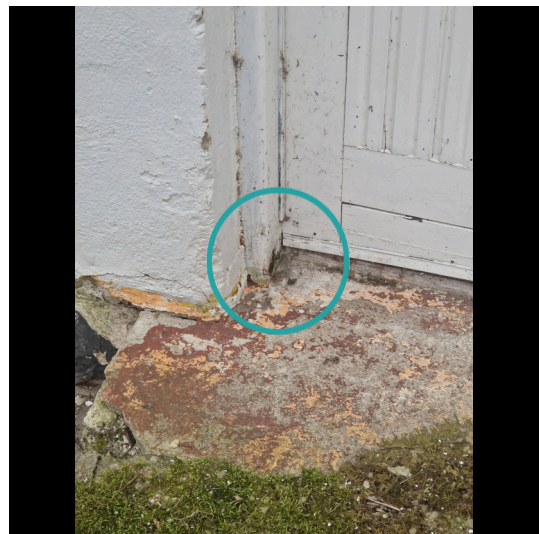
Døre/vinduer/porte

Der er nedbrydning i dør

Det vurderes, at skaden kan udvikle sig på længere sigt.

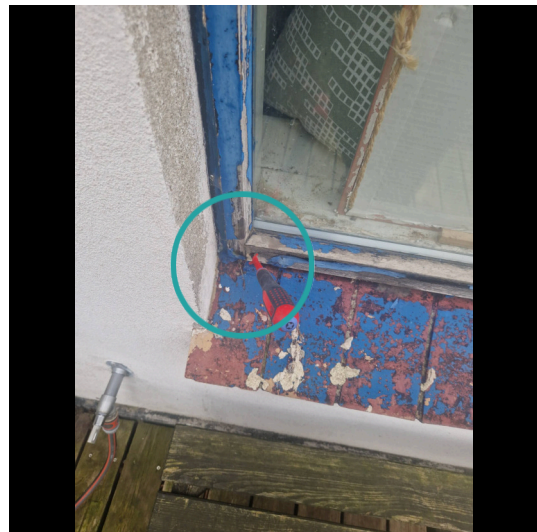
Døre/vinduer/porte

Der er nedbrydning i vindue mod terrasse

Nedbrydningen vurderes at fortsætte på længere sigt.

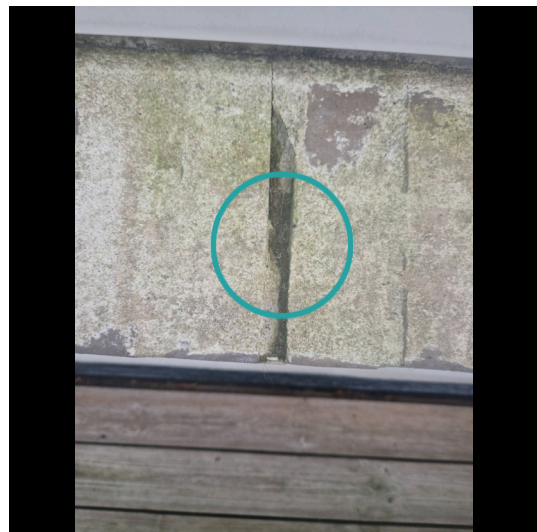
Døre/vinduer/porte

Der er defekte fuger i sålbænke ved vinduer f.eks. mod vej

Det vurderes, at skaden kan udvikle sig på længere sigt.

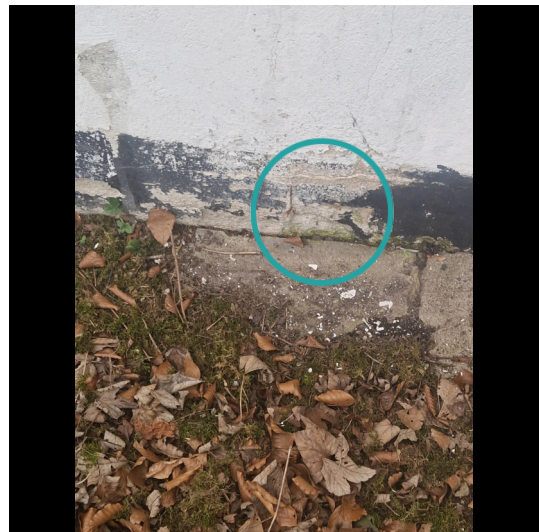
Fundament/sokkel

Sokkelpuds er i områder revnet og afskallet og har mangelfuld vedhæftning til underlaget, f.eks. mod nord

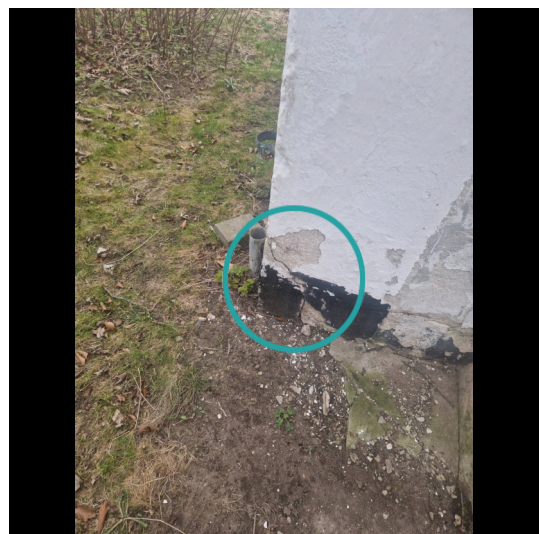
Fundament/sokkel

Der er revner i sokkel i hjørnet til venstre for dør

Det vurderes, at skaden kan udvikle sig på længere sigt.

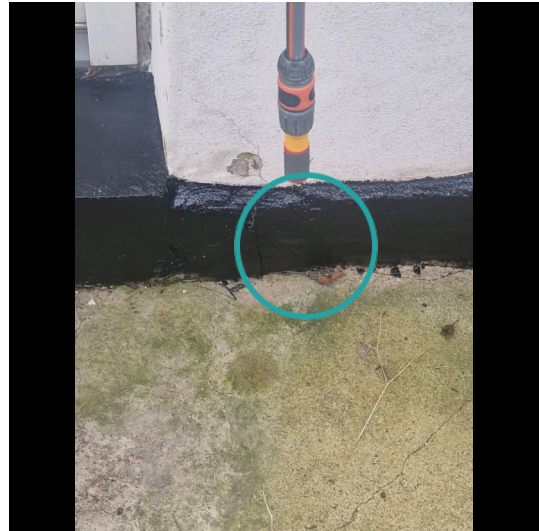
**Fundament/sokkel****SKADE:**

Der er mindre revner i sokkel bl.a. mod terrasse. Revnerne fortsætter op i ydervæggen

Revnedannelserne skønnes at være i ro - mindre bevægelse over en længere årrække samt mindre revnedannelse efter reparation kan dog forekomme. Mindre revner er almindeligt forekommende i ældre bygninger.

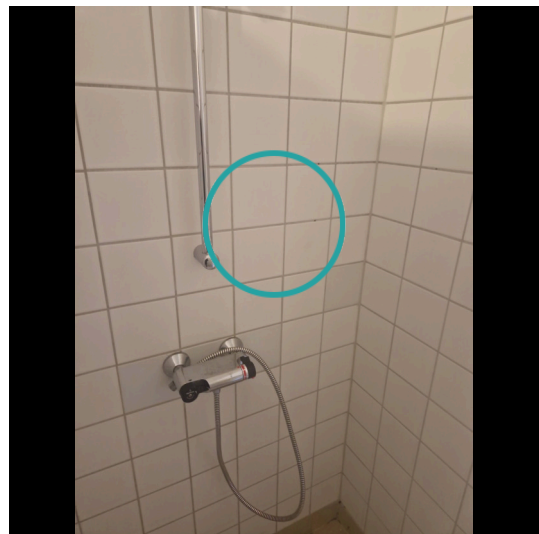
**Stueplan****SKADE:**

Der er gulvklinter og vægfliser med mangelfuld vedhæftning til underlaget i brusenichen

Der er tale om gulv og væg med direkte vandbelastning, hvorfor der er risiko for skader på de omkringliggende konstruktioner og installationer.

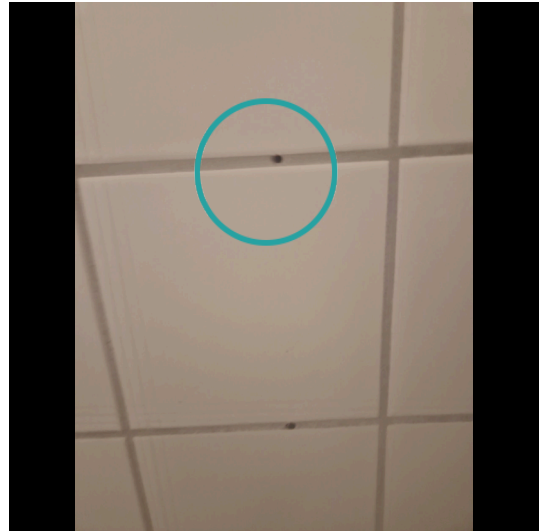
Stueplan

Der er revner i fuger/hjørnefuger i bruseniche

Der er tale om fuger, som er direkte vandbelastede, hvorfor der er risiko for skader på de omkringliggende konstruktioner og installationer.

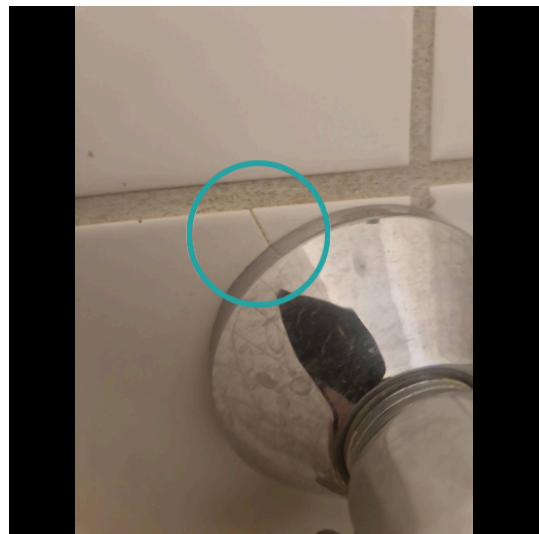
Stueplan

Der er revnede vægflise ved blandingsbatteri

Der er tale om vægge med direkte vandbelastning, hvorfor der er risiko for skader på de omkringliggende konstruktioner og installationer.

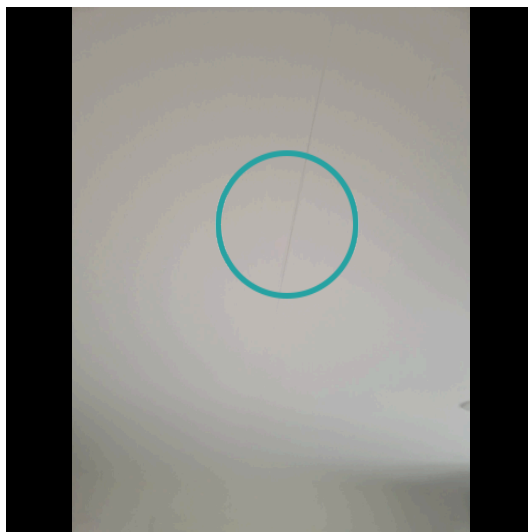
Stueplan

Der er synlige/revnede pladesamlinger i loft for eksempel i køkken

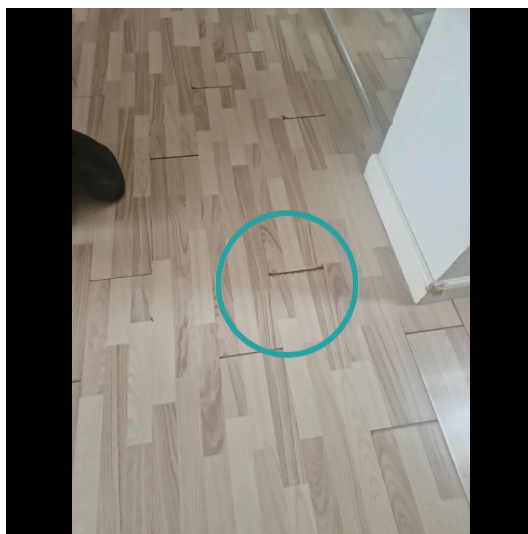
Stueplan

Der kan ses lidt åbne samlinger mellem gulvbrædder

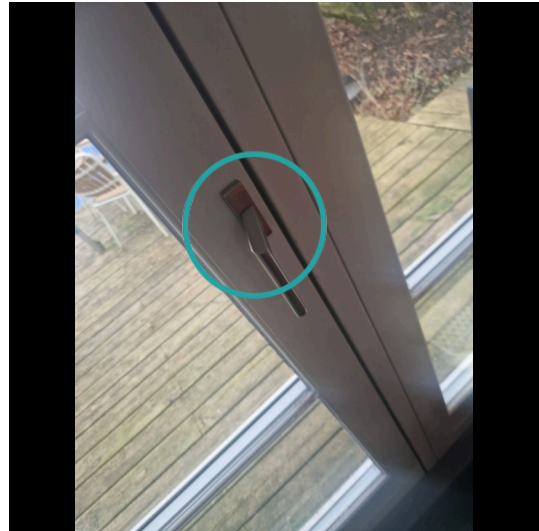
Stueplan

Dørgreb ved entredør og terrassedør er lyse/ falder af

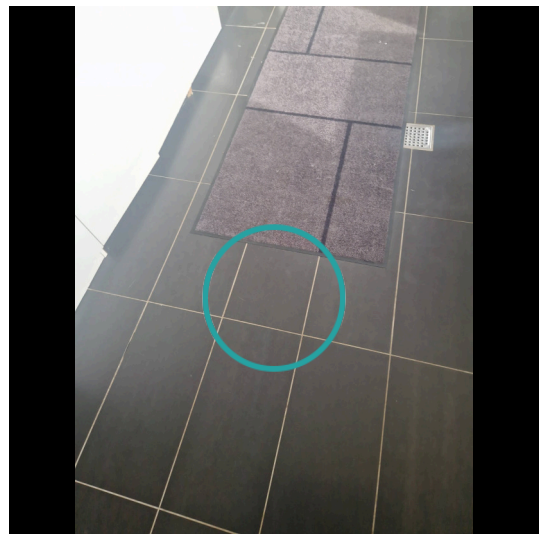
Stueplan

Der er gulvklinter med mangelfuld vedhæftning til underlaget

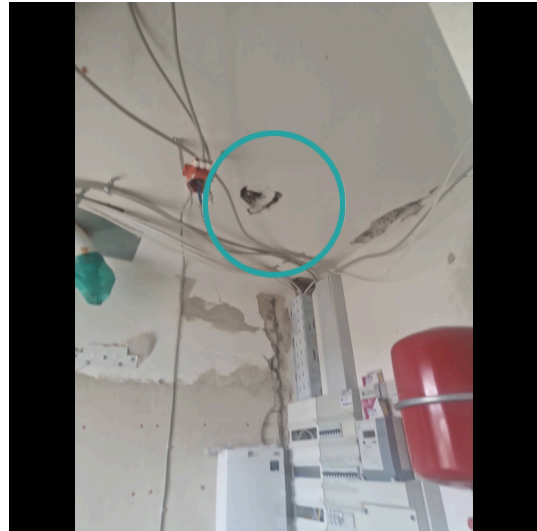
Stueplan

Der er revnedannelser/løs puds i pudsede lofter

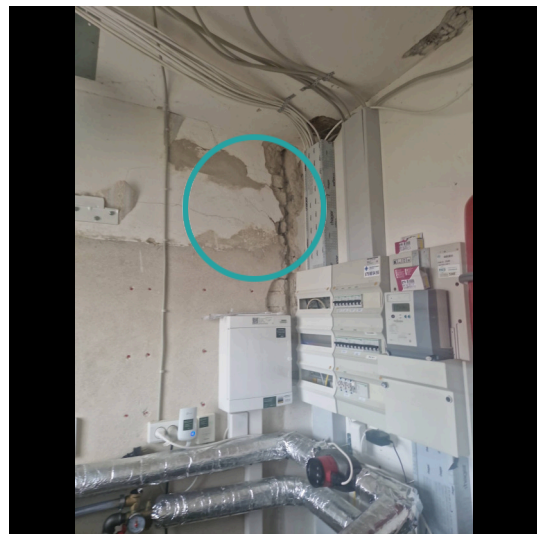
Stueplan

Der er konstateret områder, hvor vægpuds har manglende/begrænset vedhæftning til underlaget

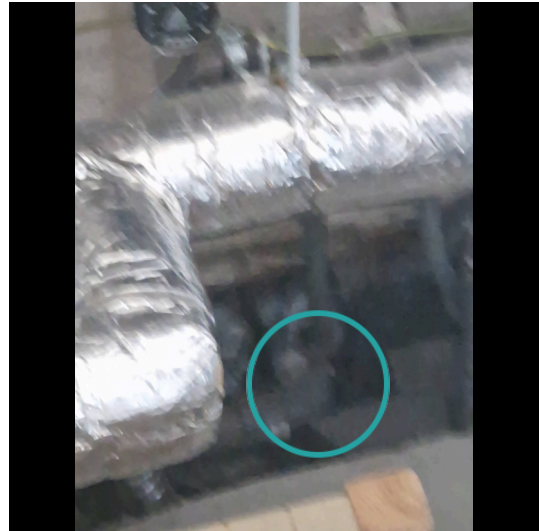
Stueplan

Der mangler udstøbning omkring varmerør i gulv

Der er risiko for eventuelt radon

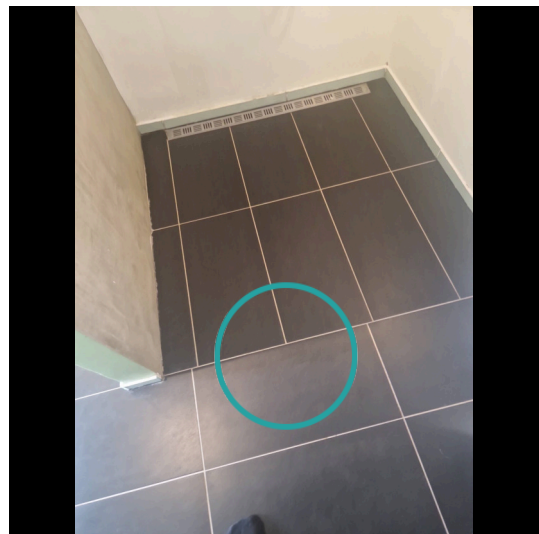
Stueplan

Der er gulvklinter med mangelfuld vedhæftning til underlaget

Der er tale om gulv med direkte vandbelastning, hvorfor der er risiko for skader på de omkringliggende konstruktioner og installationer.

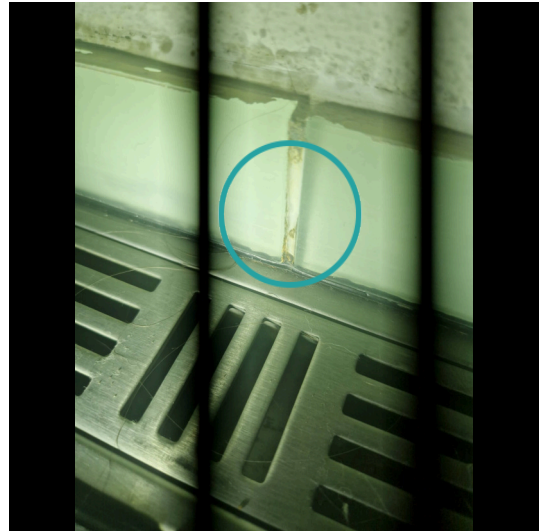
Stueplan

Der er revner i fuger/hjørnefuger i bruseniche

Der er tale om fuger, som er direkte vandbelastede, hvorfor der er risiko for skader på de omkringliggende konstruktioner og installationer.

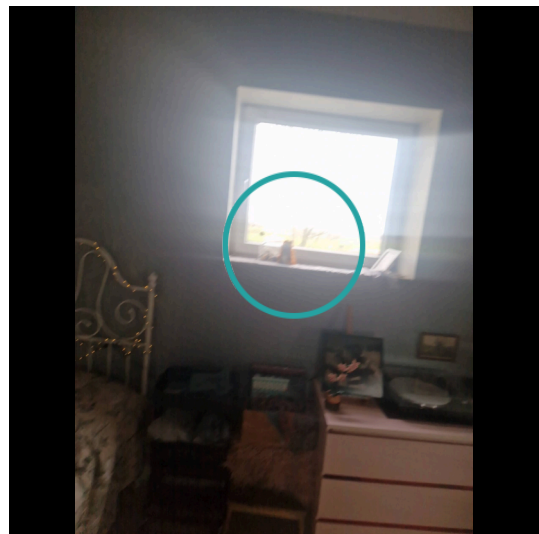
1. Sal

Der er ikke den påbudte redningsåbning i værelser

Der er risiko for personskade i tilfælde af brand.

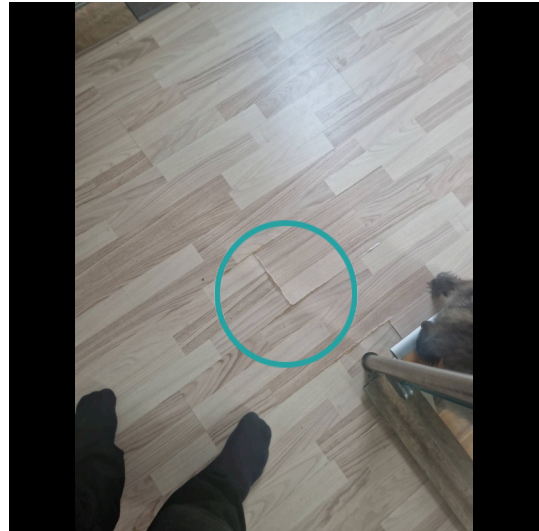
1. Sal

Gulvoverflade af flere steder med mindre skader for eksempel ved trappe
