Realsyn+ for

Nyvej 8A,
4600 Køge

Dato for besigtigelse: 20-04-2026

Introduktion til VTR rapporten

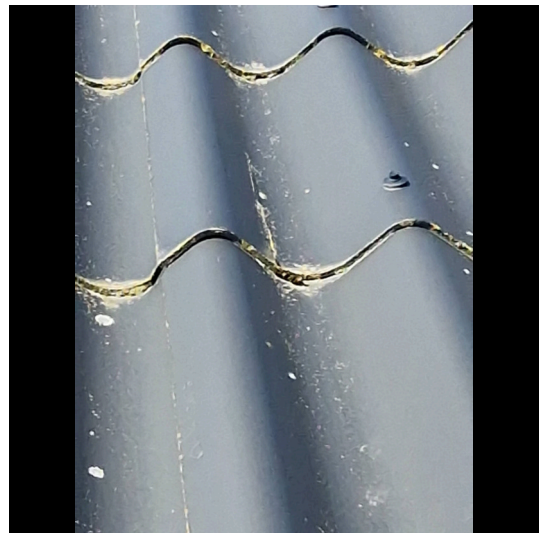
**Tag****SKADE:**

Tagpladerne har revner enkelte steder, det ses f.eks. i rygning

NOTE:

Omfanget er på nuværende tidspunkt så begrænset, at der ikke skønnes at være nogen risiko.

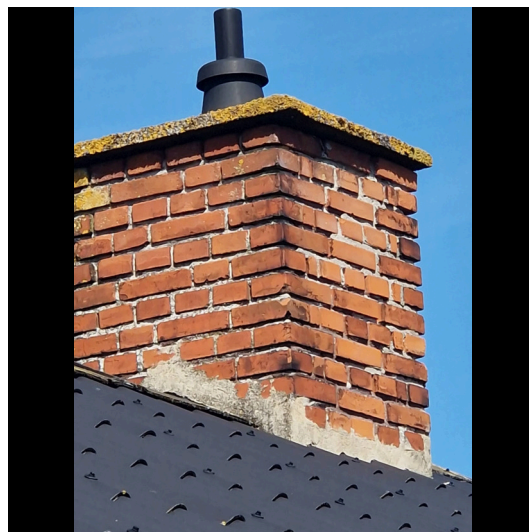
Tag

SKADE:

Skorsten fremstår med løse og defekte fuger, og der er revnede / løse / frostsprængte sten

NOTE:

Omfanget er på nuværende tidspunkt så begrænset, at der ikke skønnes at være nogen risiko.

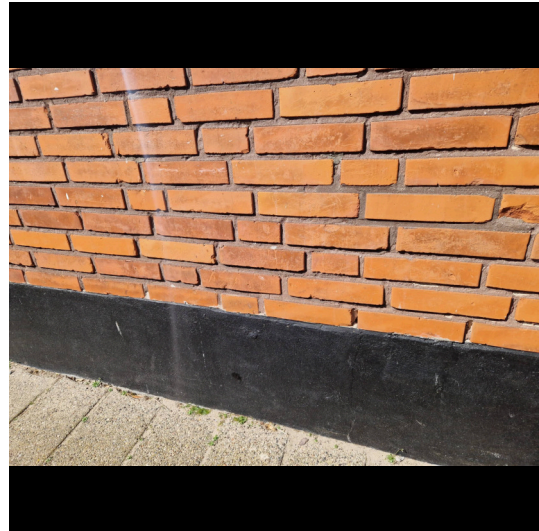
Ydervægge

SKADE:

Mørtelfuger er stedvist porøse og med udfald bl.a. ved dør mod bryggers

RISIKO:

Det vurderes, at skaden kan udvikle sig på længere sigt.

Udkradsning og udbedring af fuger

Udbedringseksempel: Eftergang af fuger. Forvitrede/løse fuger, synlige revner og huller i fuger udbedres ved udkradsning og omfugning. Fuger udkradses i fuld bredde til dybde min. 15 mm fra den færdige fugeoverflade. I ældre facader udkradses til dybde min. 25 mm. Efter rengøring og vanding efterfuges med tilbageliggende fuger.

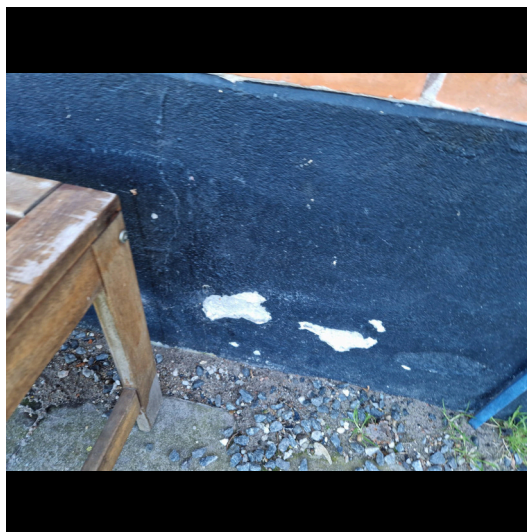
Fundament/sokkel

SKADE:

Sokkel er med enkelte revner, samt stedvis afskalning bl.a. på langside og gavl mod bryggers

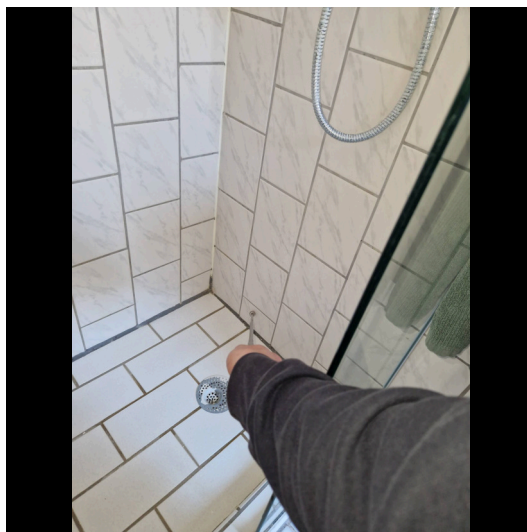
Stueplan

SKADE:

Der er vægfliser med mangelfuld vedhæftning til underlaget i bruseområdet

RISIKO:

Der er tale om vægge med direkte vandbelastning, hvorfor der er risiko for skader på de omkringliggende konstruktioner og installationer.

Udskiftning af klinker/fliser

Udbedringseksempel: Udskiftning af fliser/klinker. Aftagning af fliser/klinker. Underlaget rengøres omhyggeligt. Svummelag af cement og fint sand 1:1 arbejdes ind i underlaget. Afretningslag af slidlagsbeton 0-4 mm udlægges, komprimeres og afrettes, lagtykkelse 20 mm. Fleksibel fliseklæb, 3,5 kg/m², påføres. fliser/klinker udlægges, fuges med cementbaseret fugemasse og afrenses. I overgang væg og gulv fuges med silicone fugemasse.

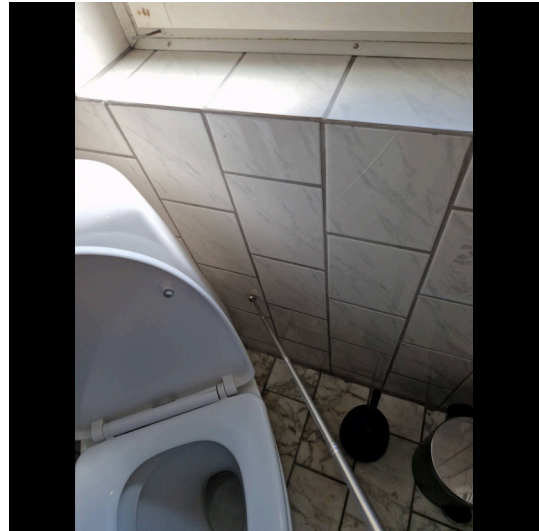
**Stueplan****SKADE:**

Der er enkelte vægfliser med mangelfuld vedhæftning til underlaget bl.a. på ydervæg

NOTE:

Der er tale om et mindre område, som ikke er vandbelastet. Der vurderes derfor ikke at være nærliggende risiko for skader.

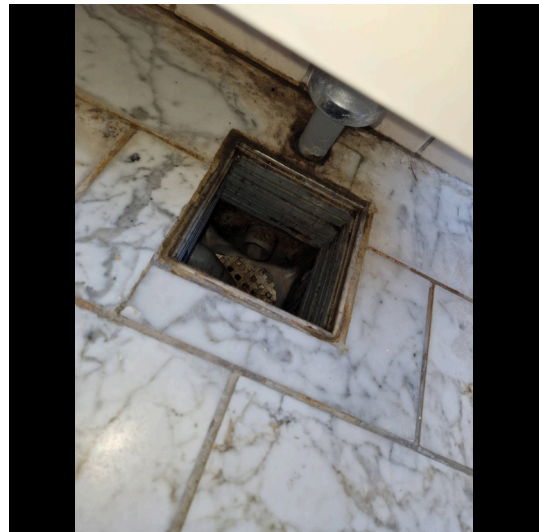
**Stueplan****SKADE:**

Der er monteret for mange forhøjerrammer mellem afløbsskål og rist i gulv afløb under vask

NOTE:

Gulv afløbet er ikke vandbelastet fra gulvoverfladen, og der skønnes derfor ikke at være nærliggende risiko for skader.

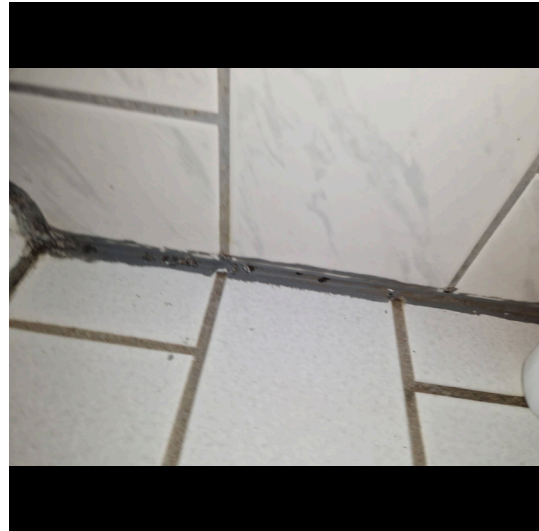
Stueplan

SKADE:

Der er defekte fuger i bruseniche

RISIKO:

Der er tale om fuger, som er direkte vandbelastede, hvorfor der er risiko for skader på de omkringliggende konstruktioner og installationer.

Eftergang af fuger

Udbedringseksempel: Eftergang af fuger. Eksisterende fuger udskæres. Underlaget rengøres omhyggeligt, fugesider affedtes.

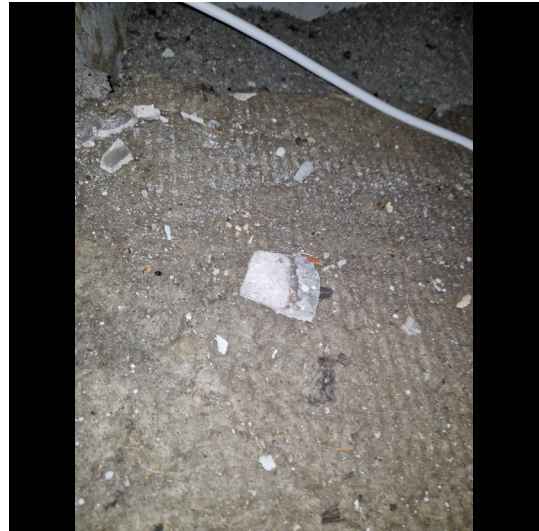
Stueplan

SKADE:

Der ligger små stykker eternit på isoleringen, efter der er lagt ny tagbelægning

NOTE:

Eternitstykkerne kan indeholde asbest, hvorfor kontakt bør undgås. Såfremt det ønskes fjernet bør det ske i henhold til gældende anvisninger.

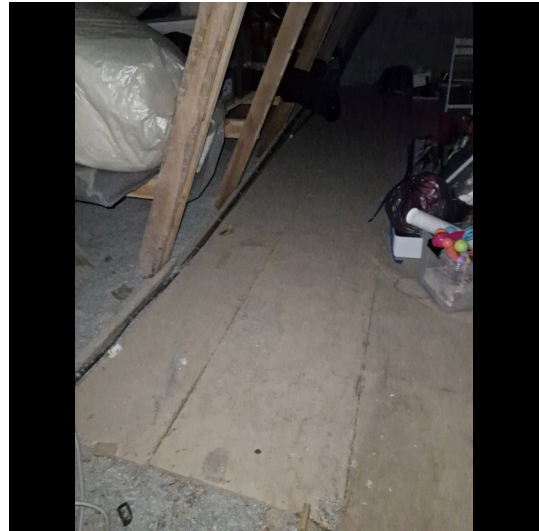
Stueplan

SKADE:

Gangbroen ligger nedfældet i isoleringen uden ventileret underside

RISIKO:

Der er risiko for kondens på underside af brædder i gangbro.

Eftergang af gangbro

Udbedringseksempel: Etablering/udbedring af gangbro. Rupløjede brædder 25 x 100mm på opklodsning, bredde 600mm.

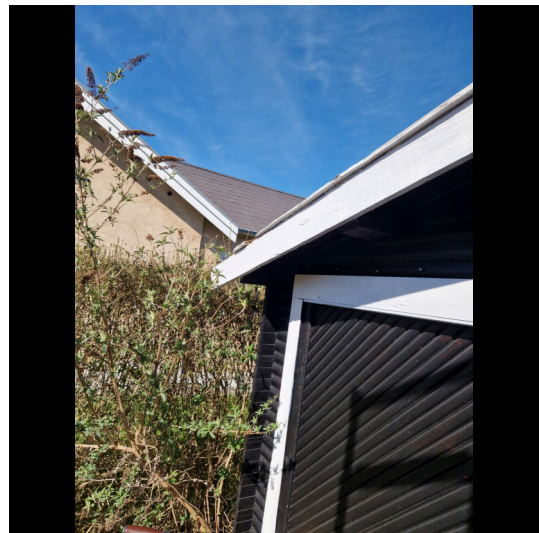
**Tag****SKADE:**

Dækbrædder er med nedbrydning, bl.a. mod vej

RISIKO:

Det vurderes, at skaden kan udvikle sig på længere sigt.

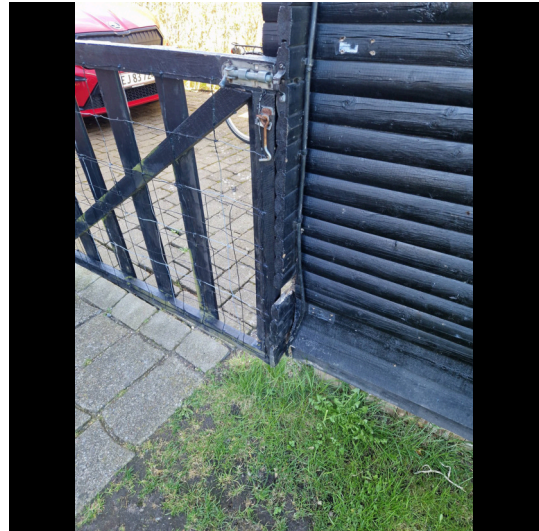
Ydervægge

SKADE:

Beklædning er med stedvise defekter og nedbrydninger, bl.a. på hjørne mod bolig

RISIKO:

Det vurderes, at skaden kan udvikle sig på længere sigt.

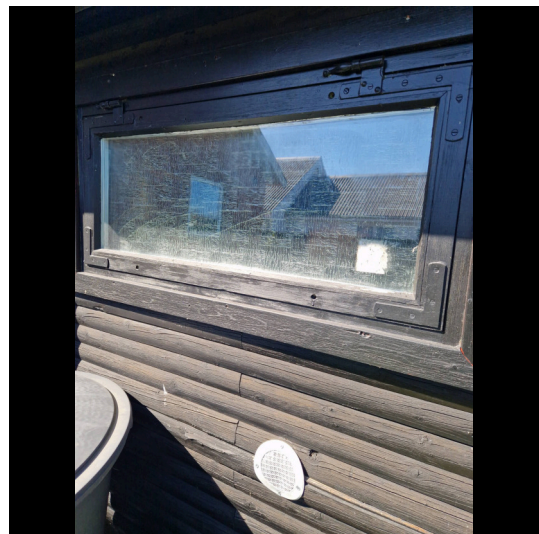
Døre/vinduer/porte

SKADE:

Glas er knækket i vindue mod have

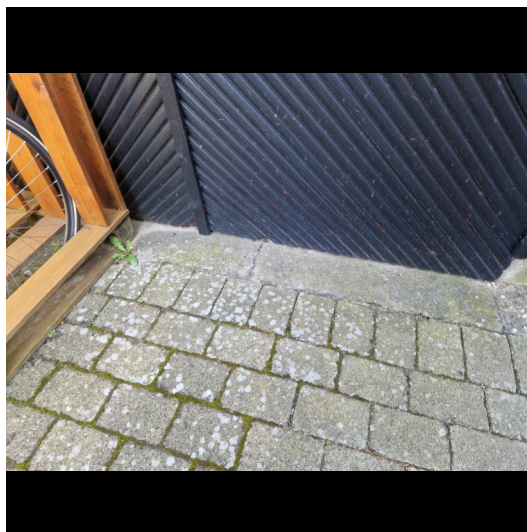
Døre/vinduer/porte

SKADE:

Garaheport er med nedbrydning i bund

RISIKO:

Det vurderes, at skaden kan udvikle sig på længere sigt.
