Realsyn+ for

Buen 7A,  
7321 Gadbjerg

### Bygningsoversigt

Dato for besigtigelse: 26-08-2026

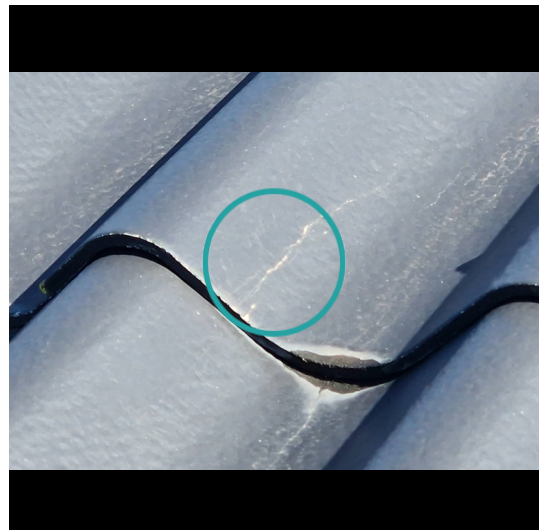
**Tag****SKADE:**

Bølgeaternittagplader er af asbestfri type og har begyndende mindre revnedannelser, f.eks mod sydøst og i rygning ved tagskruer

**NOTE:**

Skaden er af mindre omfang, men asbestfri tagplader af denne type nedbrydes hurtigere end asbestholdige plader, hvorfor reduceret og begrænset levetid må påregnes.

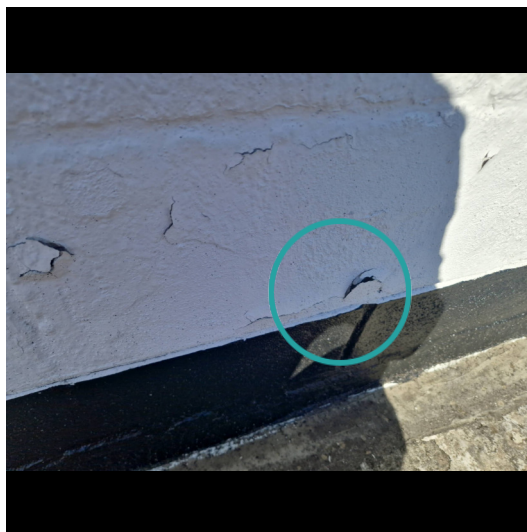
### SKADE:

Puds på ydermure er enkelte steder med mangelfuld vedhæftning, afskalninger og revner, se især mod øst

### RISIKO:

Det vurderes, at skaden kan udvikle sig på længere sigt.

## Eftergang af puds

Udbedringseksempel: Eftergang af puds på ydervæg. Løst (hult) puds afhugges til præcis begrænsning. Afrenset ydervæg udkastes med mørtel, der afrettes og glattes med trækbræt og slutpuds.

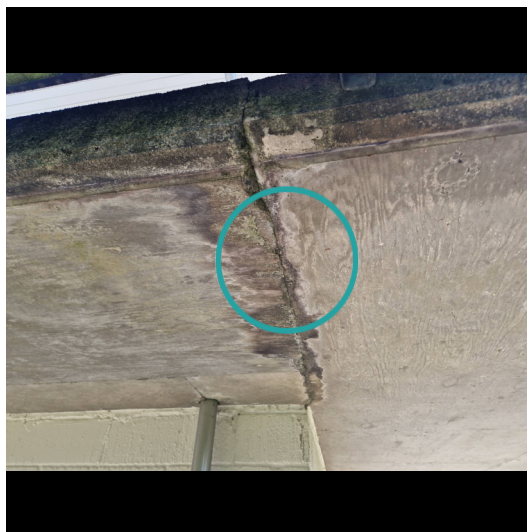
### SKADE:

Altanplade i beton har mindre revnedannelser og misfarvninger på undersiden

### RISIKO:

Det vurderes, at skaden kan udvikle sig på længere sigt.

## Reparation af beton

Udbedringseksempel: Reparation af beton. Dæklag af beton og omkring armeringsjern afhugges. Armeringen blæserenses og primes 2 gange med SikaMonoTop-610. Der forskalles med træforme, ikke synlig overflade. Reparationsstedet svummes med SikaMonoTop-910, der anvendes som vedhæftningsforbedring mellem gammel og ny beton. Dæklag udstøbes med cementbaseret reparationsmørtel, SikaTop-122 Reparationsmørtel, med tilsætning af kvartssand 2-5 mm.

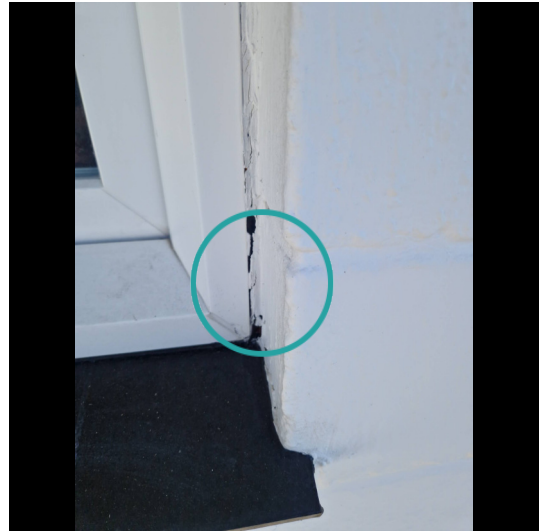
**Døre/vinduer/porte****SKADE:**

Fuger omkring døre og vinduer har stedvist mistet elasticiteten og er revnede i overfladen, f.eks mod sydvest

**NOTE:**

Omfanget er på nuværende tidspunkt så begrænset, at der ikke skønnes at være nogen risiko.

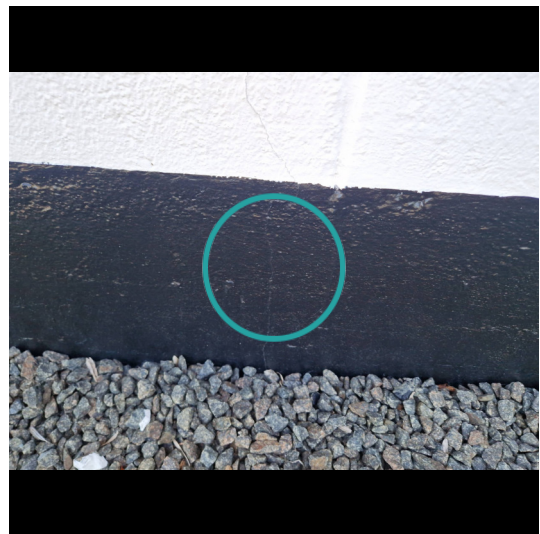
**Fundament/sokkel****SKADE:**

Der er mindre revner i sokkel bl.a. i gavl mod vest . Revnerne fortsætter stedevis i ydervæggen

**NOTE:**

Revnedannelserne skønnes at være i ro - mindre bevægelse over en længere årrække samt mindre revnedannelse efter reparation kan dog forekomme. Mindre revner er almindeligt forekommende i ældre bygninger.

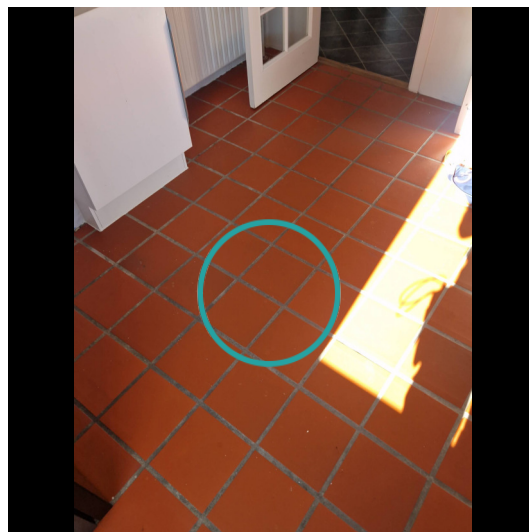
**Stueplan****SKADE:**

Der er revnede gulvklínkefuger samt gulvklínker med begrænset vedhæftning til underlaget

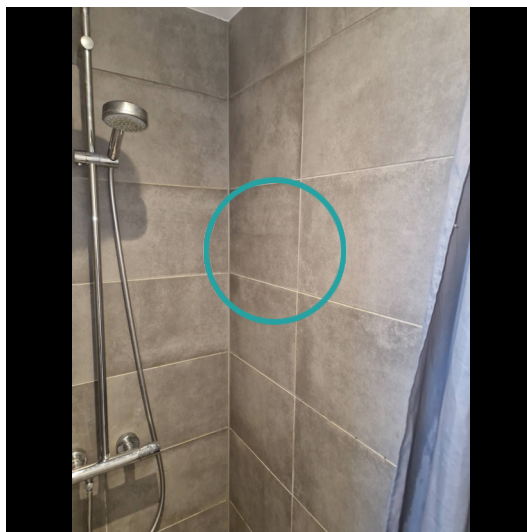
**SKADE:**

Der er enkelte vægfliser med mangelfuld vedhæftning til underlaget i bruseområdet, især mod gang og mod vask

**RISIKO:**

Der er tale om vægge med direkte vandbelastning, hvorfor der er risiko for skader på de omkringliggende konstruktioner og installationer.

## Udskiftning af klinker/fliser

Udbedringseksempel: Udskiftning af fliser/klinker. Aftagning af fliser/klinker. Underlaget rengøres omhyggeligt. Svummelag af cement og fint sand 1:1 arbejdes ind i underlaget. Afretningslag af slidlagsbeton 0-4 mm udlægges, komprimeres og afrettes, lagtykkelse 20 mm. Fleksibel fliseklæb, 3,5 kg/m<sup>2</sup>, påføres. fliser/klinker udlægges, fuges med cementbaseret fugemasse og afrenses. I overgang væg og gulv fuges med silicone fugemasse.

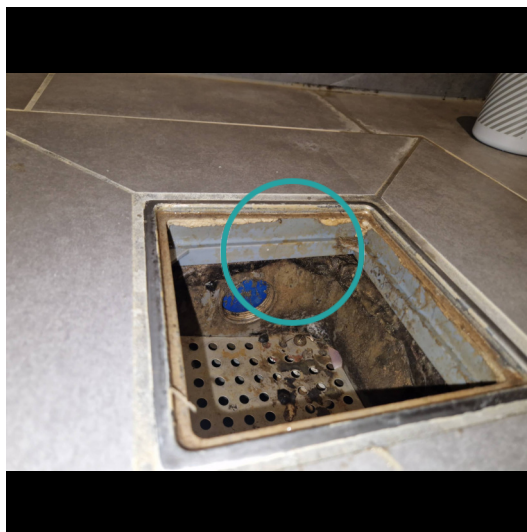
**SKADE:**

Der er monteret forhøjerrammer mellem afløbsskål og rist i gulvafløb. Gulvafløbene er ikke godkendt til forhøjerrammer

**RISIKO:**

Afløbet i bruseniche er vandbelastet fra gulvoverfladen, og der er risiko for fugtindtrængen og skader på de underliggende konstruktioner og installationer.

**Udskiftning af gulvafløb**

Udbedringseksempel: Udskiftning af gulvafløb i betongulv med fliser/klinker. Afløbsskål ophugges og udskiftes med ny afløbsskål af rustfrit stål med ramme og 140 x 140 mm rist. Inkl. membranklemflange, vandlås og studse for sideindløb. Afløbsskålen tilsluttes afløbssystemet. Beton udstøbes omkring gulvafløbet til plan med eksisterende betonlag.

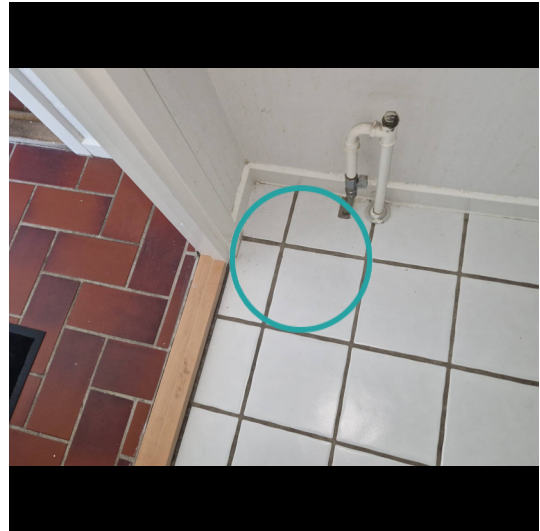
**Stueplan****SKADE:**

Der er gulvklinker med mangelfuld vedhæftning til underlaget, f.eks ved dør

**NOTE:**

Der er tale om et mindre område, som ikke er vandbelastet. Der vurderes derfor ikke at være nærliggende risiko for skader.

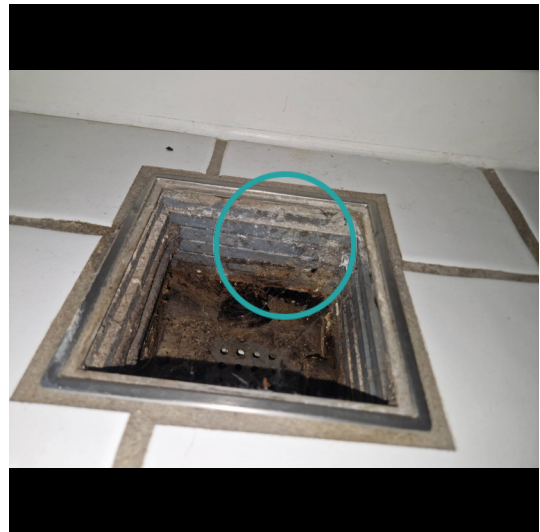
**Stueplan****SKADE:**

Der er monteret forhøjerrammer mellem afløbsskål og rist i gulvafløb. Gulvafløbet er ikke godkendt til forhøjerrammer. Samt der er afstand og synlig betonkant mellem afløbsskål og rist i gulvafløb ved håndvasken

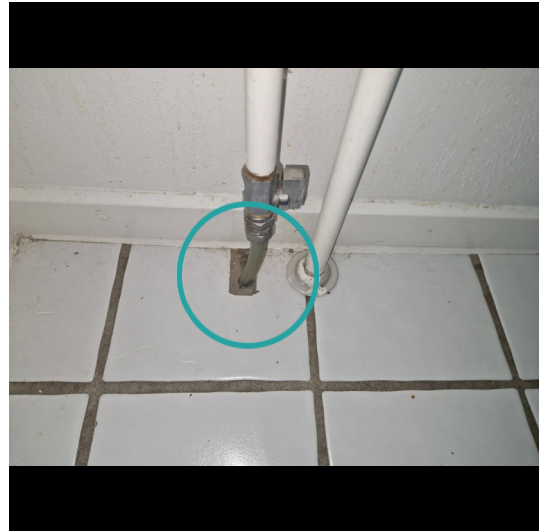
**Stueplan****SKADE:**

Der er ikke vandtæt føring af rør gennem gulv

**NOTE:**

Forholdet skønnes ikke at medføre nogen risiko.

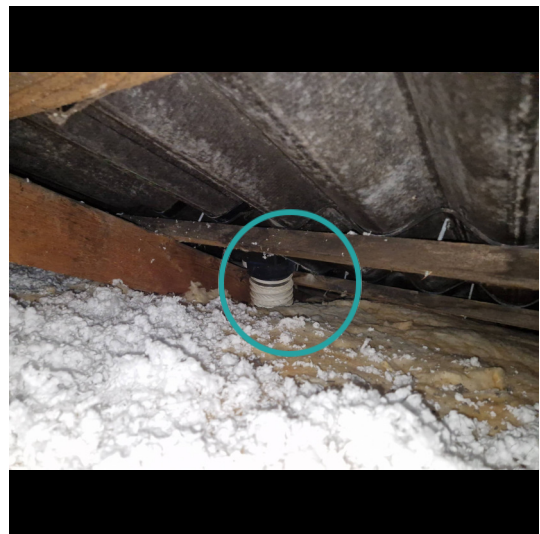
**Stueplan****SKADE:**

Aftrækskanal fra emhætte er ikke isoleret i tagrum

**NOTE:**

Konstruktionen har henstået sådan i en længere årrække uden følgeskader, der vurderes derfor ikke at være nærliggende risiko for skade.

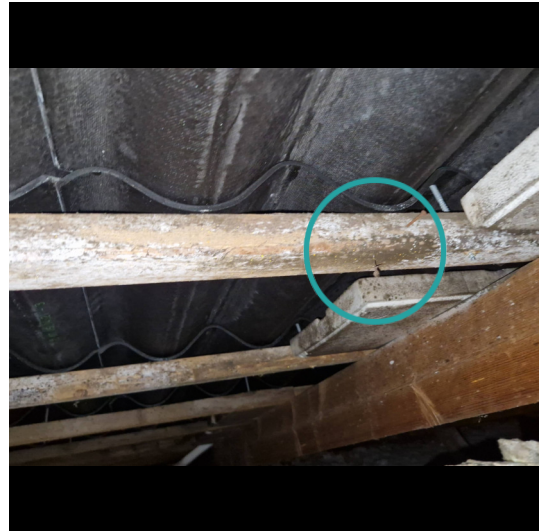
**Stueplan****SKADE:**

Der er misfarvninger på spær og lægter f.eks mod syd

**NOTE:**

Forholdet var tørt ved fugtmåling og skønnes derfor af ældre dato.

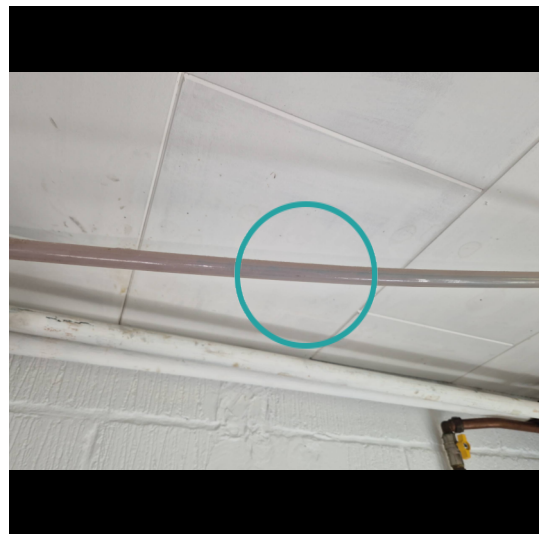
**Kælder****SKADE:**

Enkelte rør mangler fastgørelse

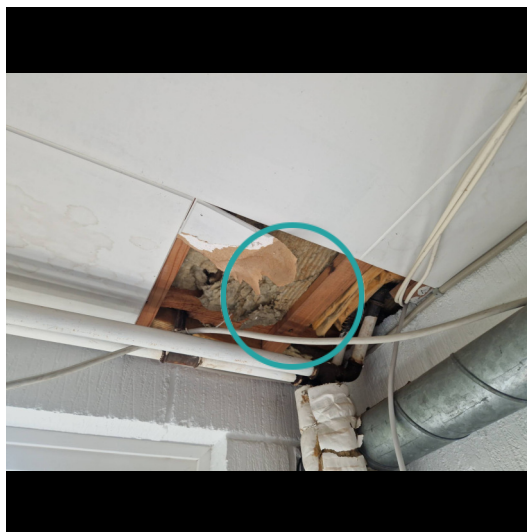
### SKADE:

Der mangler en loftplade

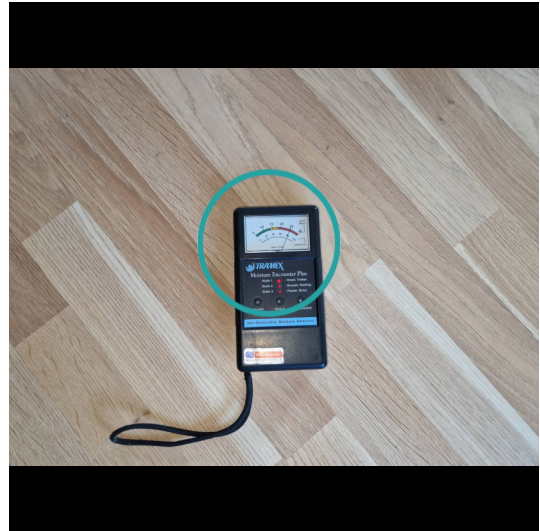
**Kælder****SKADE:**

Der er trægulv i gang ved værelser. Ved besigtigelsen kunne der måles opfugtning i gulvet

**RISIKO:**

Det vurderes, at skaden kan udvikle sig på længere sigt.

**NOTE:**

Organiske belægninger/beklædninger på gulve og vægge i kældre giver risiko for skader pga. skimmel og svamp.

**560,00 Timepris****Udbedring af skade**

Opgaven vurderes at kunne udbedres af en fugttekniker. Vi anslår at arbejdslønnen er den største del af udbedringsomkostningen og materialer udgør en mindre del. Det anbefales derfor at lade en geotekniker udbedre opgaven på regning.

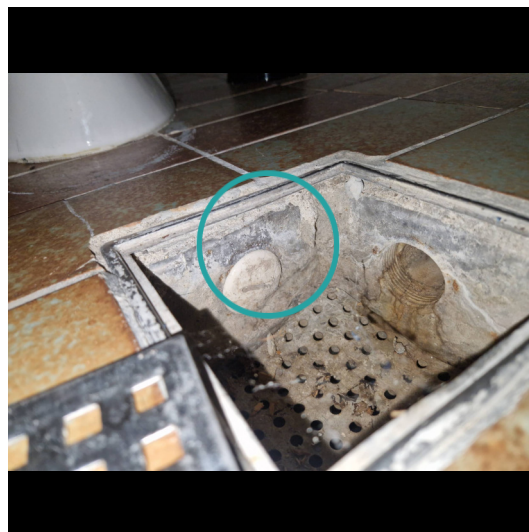
**Kælder****SKADE:**

Der er afstand og synlig betonkant mellem afløbsskål og rist i gulv afløb ved håndvasken

**NOTE:**

Gulv afløbet er ikke vandbelastet fra gulvoverfladen, og der skønnes derfor ikke at være nærliggende risiko for skader.

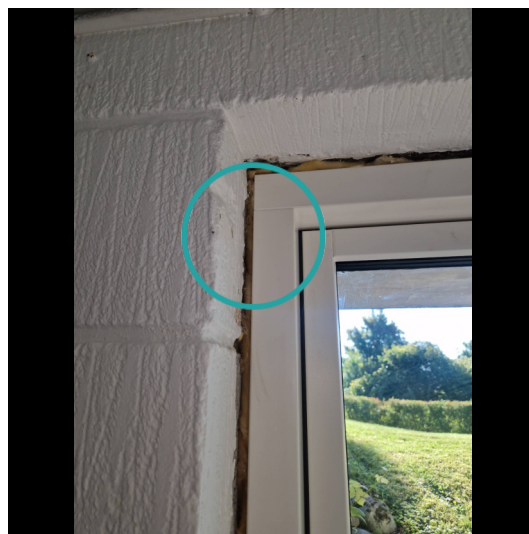
**Kælder****SKADE:**

Der mangler indvendige fuger/lister omkring enkelte nye vinduer

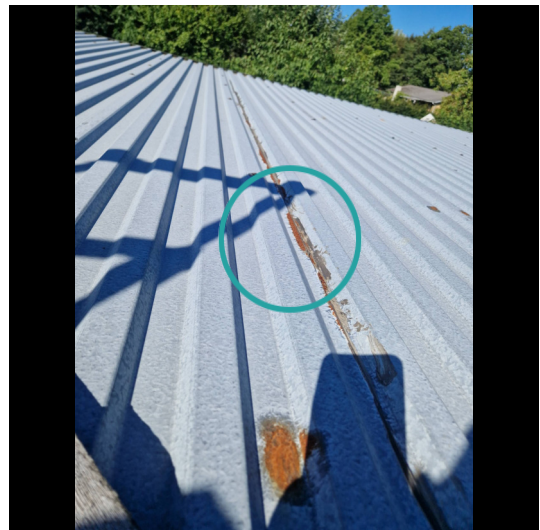
**Tag****SKADE:**

Taghælningen er mindre end foreskrevet af tagproducenten, og tagplader har begyndende rust samt lokale tætninger

**RISIKO:**

Forholdet kan fortsat udvikle sig, og der er på sigt risiko for skader på andre bygningsdele

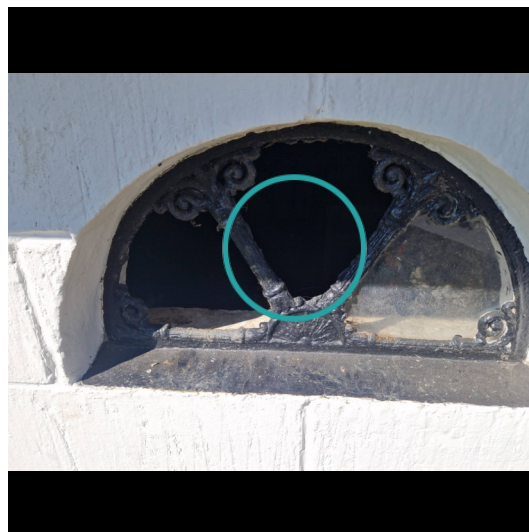
**Døre/vinduer/porte****SKADE:**

Der mangler glas i vindue mod øst

**NOTE:**

Konstruktionen har henstået sådan i en længere årrække uden følgeskader, der vurderes derfor ikke at være nærliggende risiko for skade.

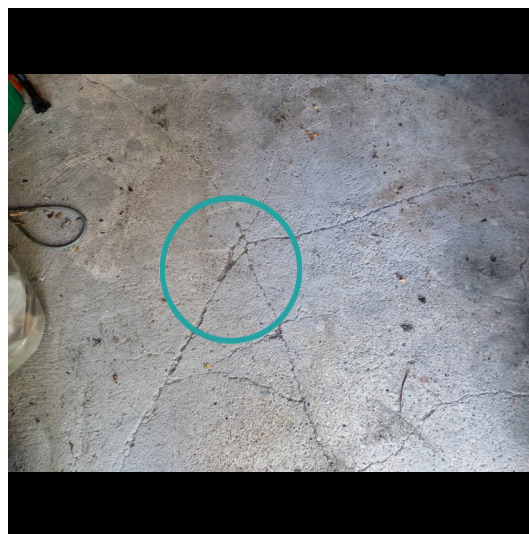
**Stueplan****SKADE:**

Der er revner og afskalninger i betongulvet

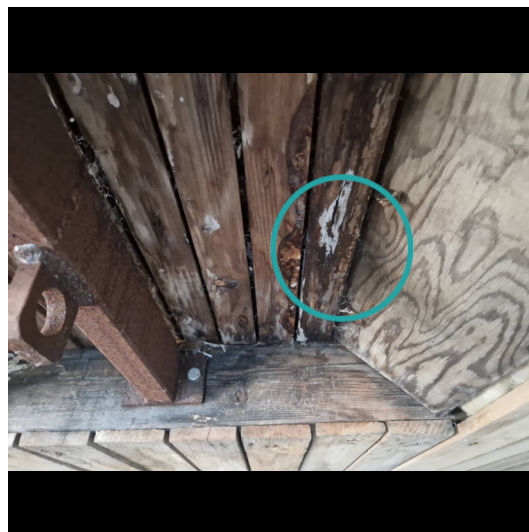
**SKADE:**

Der er fugtskjolder på loftet især midt i garage

**NOTE:**

Der var ikke tale om opfugtninger på besigtigelsestidspunktet. Der vurderes at være tale om ældre fugtskjolder fra tidligere utætheder/vandskader.

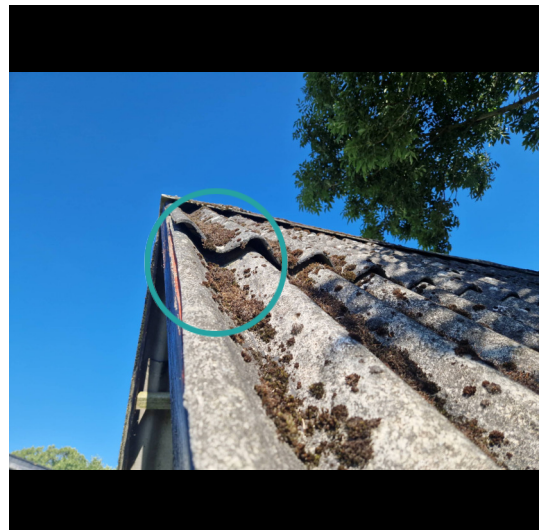
**Tag****SKADE:**

Enkelte tagplader er løse f.eks mod øst

**RISIKO:**

Forholdet kan fortsat udvikle sig, og der er på sigt risiko for skader på andre bygningsdele

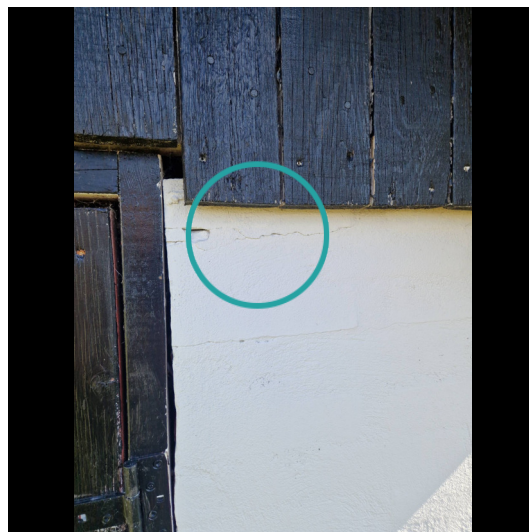
**SKADE:**

Ydervægge har enkelte revner, bl.a. mod syd

**NOTE:**

Nævnte revner er af begrænset størrelse – mindre bevægelse over en længere årrække vil givet forekomme – også efter evt. reparationer. Denne type revner er ikke unormale.
