Realsyn+ for

Ingemannsvej 14,  
4600 Køge

## Introduktion til VTR rapporten

## LITRA A - Beboelse

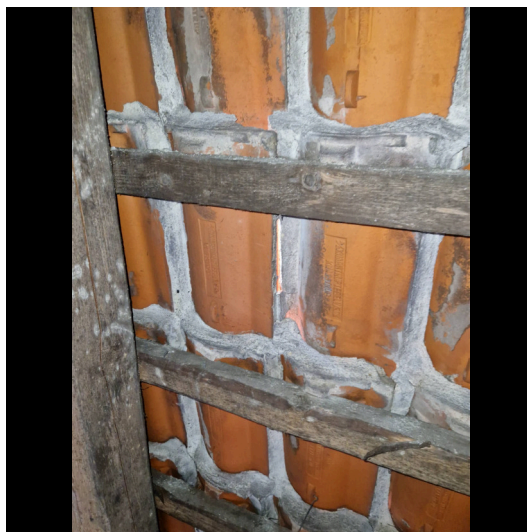
**Tag****SKADE:**

Mørtelunderstrygning i tagrum er enkelte steder løs og udfaldende, samt der er ikke foretaget tætning mellem tagbelægning og tag på fremspring

**RISIKO:**

Forholdet kan give risiko for fugtindtrængning, evt. fygesne, på kort sigt.

**Eftergang af understrygning**

Udbedringseksempel: Understrygning af tagsten. Tagstenene understryges iht. fabrikantens anvisninger.

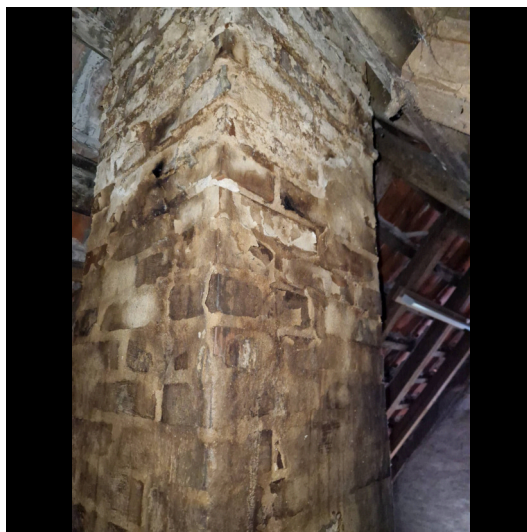
**Tag****SKADE:**

Skorstensoverfladen fremstår med afskallet puds, løse fuger og misfarvninger

**RISIKO:**

Det vurderes, at skaden kan udvikle sig på længere sigt.

**Eftergang af fuger i skorsten**

Udbedringseksempel: Eftergang af fuger i skorsten. Fuger udbedres ved udkradsning og omfugning. Skadede skorstenensfuger udkradses i fuld bredde til dybde min. 25 mm fra den færdige fugeoverflade. Hele fugen udfyldes efterfølgende.

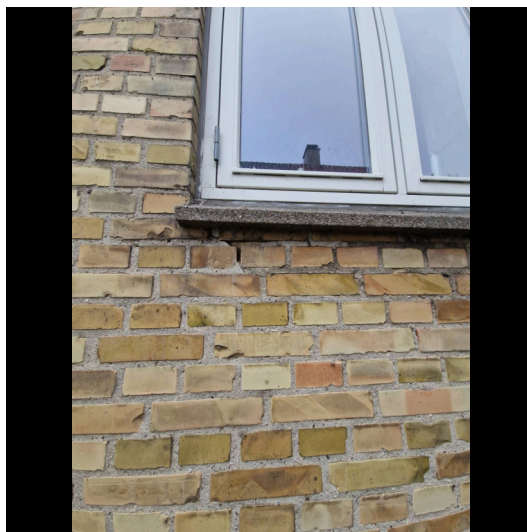
## Ydervægge

Facader er stedvist med revnedannelser, samt let defelte og udfaldne fuger forhold er primært konstateret mod nord og øst

Det vurderes, at skaden kan udvikle sig på længere sigt.

## Udkradsning og udbedring af fuger

Udbedringseksempel: Eftergang af fuge. Forvitrede/løse fuger, synlige revner og huller i fuger udbedres ved udkradsning og omfugning. Fuger ukradses i fuld bredde til dybde min. 15 mm fra den færdige fugeoverflade. I ældre facader udkradses til dybde min. 25 mm. Efter rengøring og vanding efterfuges med tilbageliggende fuge.

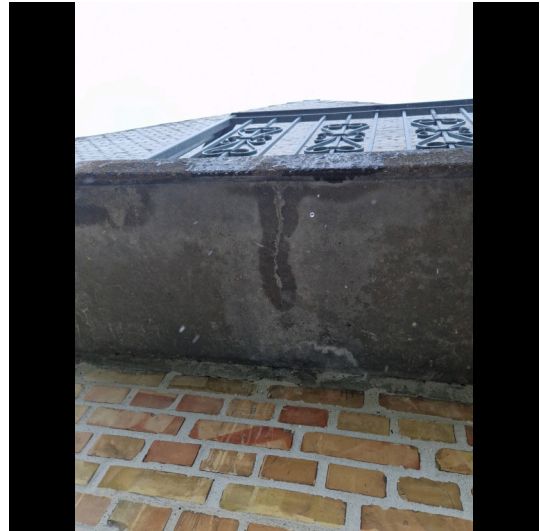
**Ydervægge****SKADE:**

Altanplade i beton har mindre revnedannelser

Omfanget er på nuværende tidspunkt så begrænset, at der ikke skønnes at være nogen risiko.

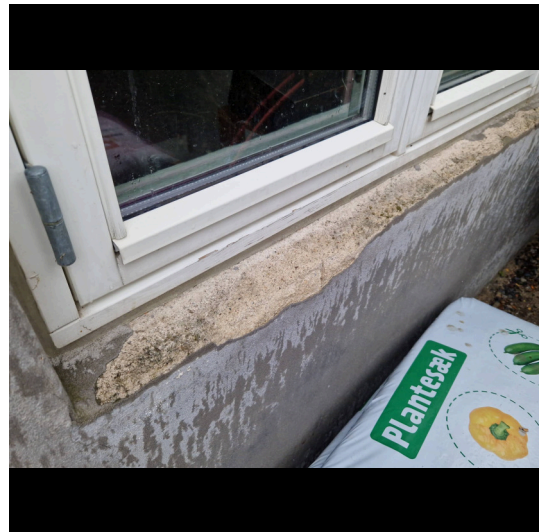
**Fundament/sokkel****SKADE:**

Sokkel er med enkelte revnedannelser, bl.a. ved trappe tæppeplan og til kælder, samt let pudsafskalning ved vindue mod kælder

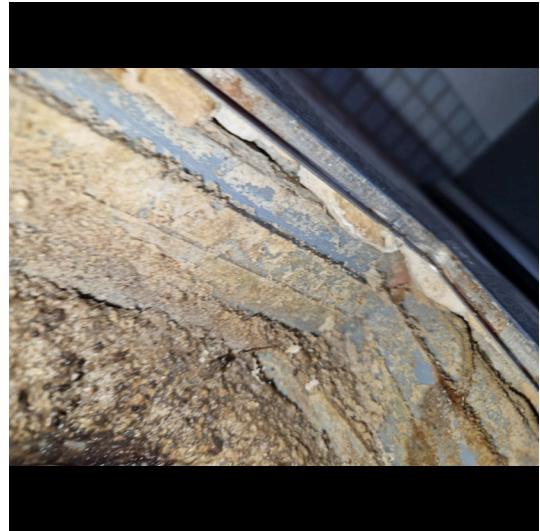
**1. Sal****SKADE:**

Samlingen mellem forhøjerrammer og rist er ikke tætsluttende i gulv afløb ved vindue

Gulv afløbet er ikke vandbelastet fra gulvoverfladen, og der skønnes derfor ikke at være nærliggende risiko for skader.

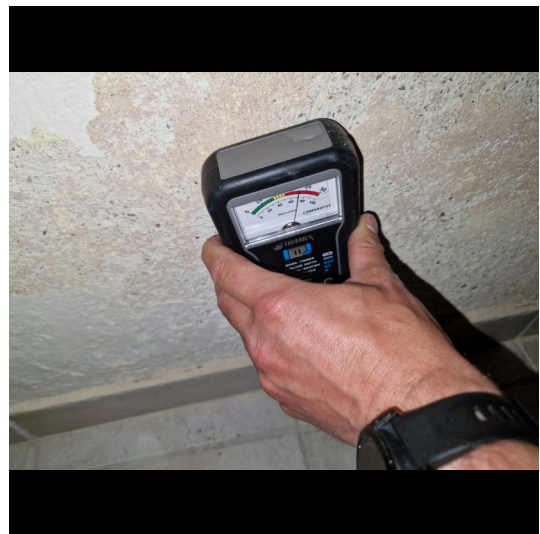
**Kælder****SKADE:**

Der er fugtopstigning og fugt gennemtrængning kældergulv og kældervægge samt løst og afskallet vægpudspuds bl.a. i fyrrum, trapperum og mindre kælderrum

Omfanget er på nuværende tidspunkt så begrænset, at der ikke skønnes nærliggende risiko for skade. Opstigende og indtrængende grundfugt i ældre kældervægge er almindeligt forekommende.

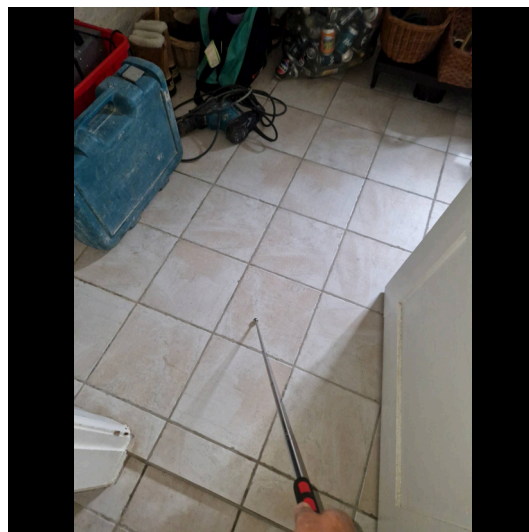
**Kælder****SKADE:**

Der er gulvklinter med mangelfuld vedhæftning, bl.a. i de mindre kælderum

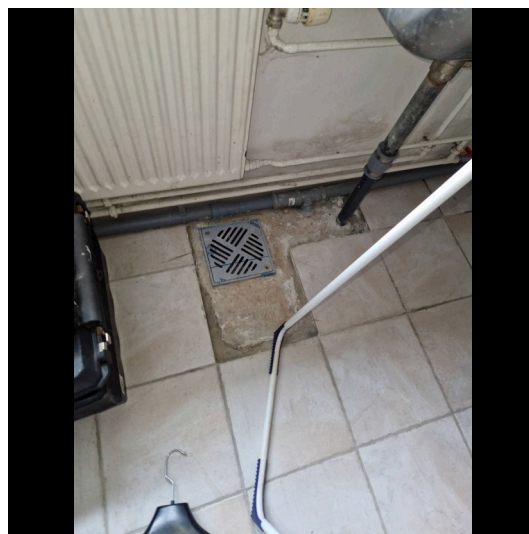
**Kælder****SKADE:**

Der mangler gulvklinter i området om gulv afløb

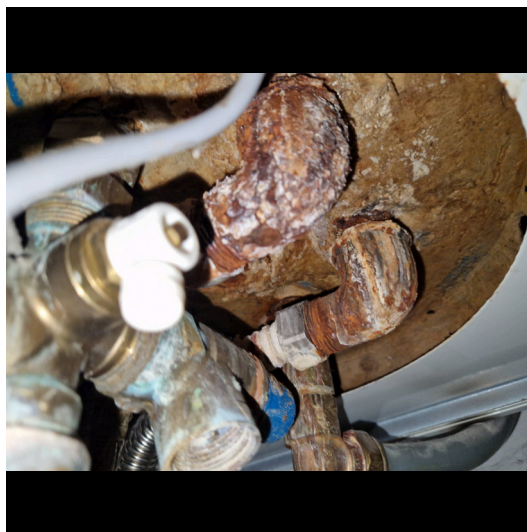
Vandrør er rustne og tærede under varmtvandsbeholder

Der er tale om korrosion i en grad, som giver risiko for rørbrud/udsivning og dermed følgeskader på omkringliggende konstruktioner på længere sigt

## Udskiftning af rør

Udbedringseksempel: Udskiftning af rør. Hvis nødvendigt lukkes der for vandet og installationen tømmes i fornødent omfang for vand. Vandrør, nedtages og bortkøres. Nyt rør, galvaniserede, sømløse gevindrør.

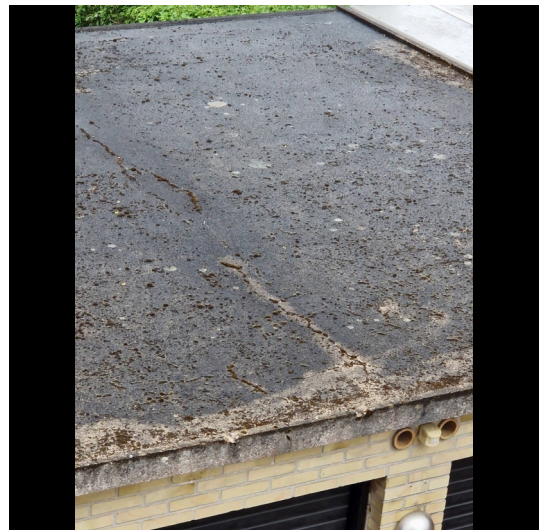
**Tag****SKADE:**

Betontag er med mindre revnedannelser

Det vurderes, at skaden kan udvikle sig på længere sigt.

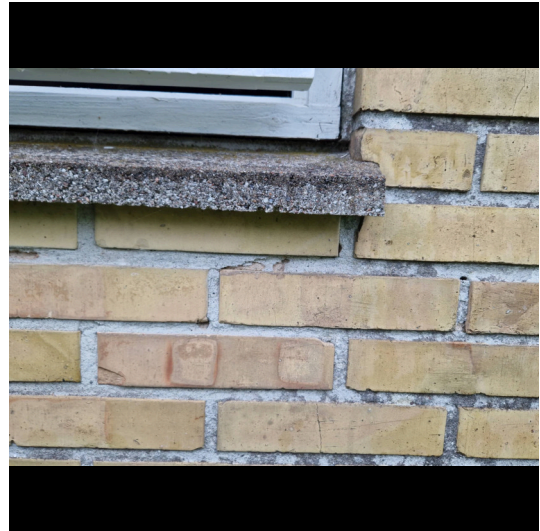
**Ydervægge****SKADE:**

Mørtelfuger er i mindre omfang med defekter og udfald, mest under vindue mod syd

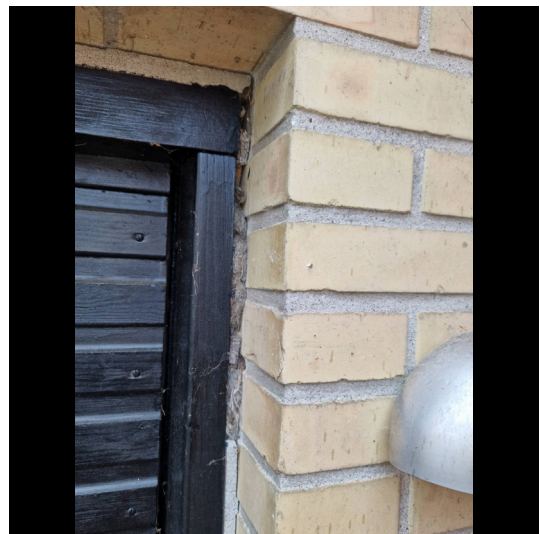
**Døre/vinduer/porte****SKADE:**

Mørtelfuger om garageporte er med defelter og udfald

Det vurderes, at skaden kan udvikle sig på længere sigt.

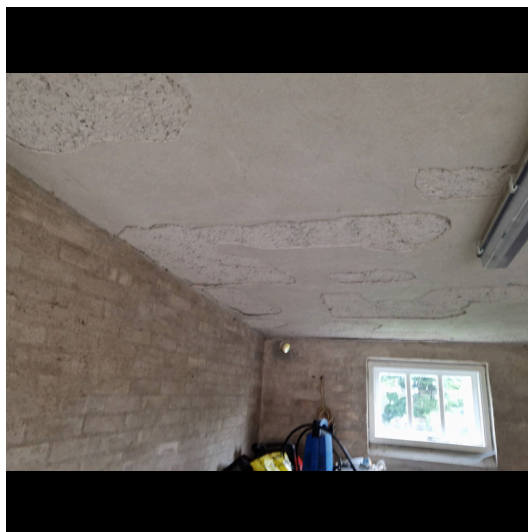
Loftpuds er i større områder med afskalninger i begge garager

Det vurderes, at skaden kan udvikle sig på længere sigt.

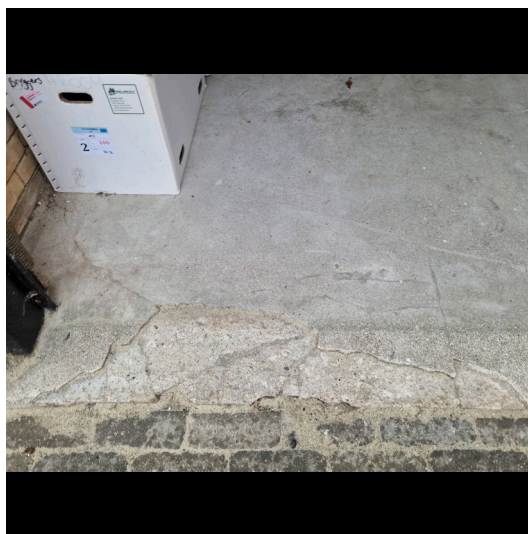
Betongulv er med afskalninger under port

Det vurderes, at skaden kan udvikle sig på længere sigt.
