Realsyn+ for

Store Lyngbyvej 15,
3320 Skævinge

Bygningsoversigt

Dato for besigtigelse: 16-05-2026

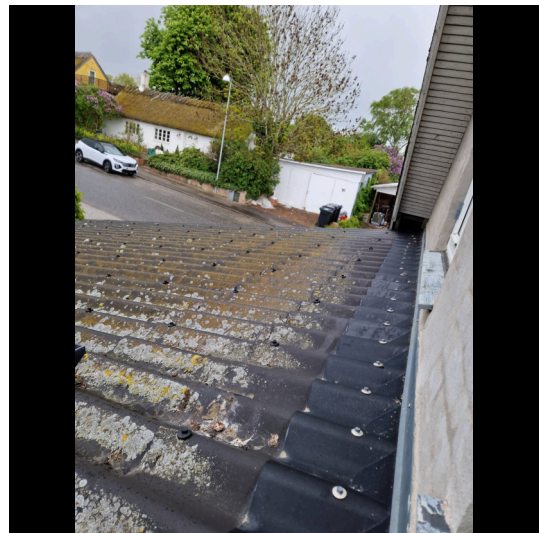
Tag

Taghældningen er mindre end foreskrevet af tagproducenten over bryggers og værelse mod øst. Samt er der enkelte tagplader med revnedannelser

Den kan derfor ikke forventes at være tæt.

Der kan ses fugtskjolder i loftbeklædningen, som kan skyldes dette forhold

Indhent tilbud

Indhent tilbud fra tømrer

Opgaven har ikke været mulig at prissætte, det anbefales at kontakte en tømmer med henblik på udredning af opgaven og tilbud på udbedring.

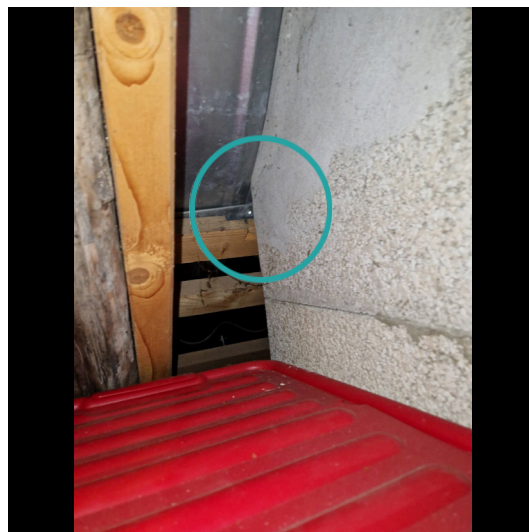
Tag

Flere tagplader har revner. det ses f.eks. ved skorsten og over loftlem. Ved skorstenen ses dagslys fra loftlem. Udvendigt ses der revnet plader bl.a under kvisten

Der er risiko for at skaderne kan give utætheder på de underliggende konstruktioner.

Udskiftning af tagplader

Udbedringseksempel: Udskiftning af tagplader eks. som Cembrit oplægges på det eksisterende lægteunderlag, med tætningsbånd i bølgepladernes vandrette overlæg og fastgøres med indfarvede tagskruer, spændskiver og tætningskiver. Udhængsklodser af plast med ventilation monteres over nederste taglægte ved tagfod.

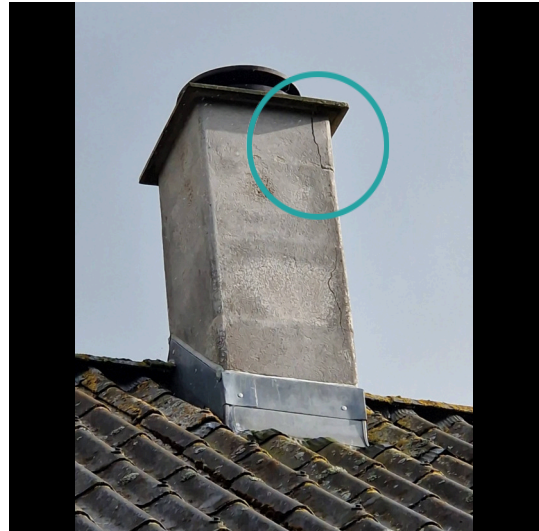
**Tag****SKADE:**

Der er revne i pudsen mod toppen på skorstenen, ses mod nord

Det vurderes, at skaden kan udvikle sig på længere sigt.

Udbedring/eftergang af mørtel inddækning

Udbedringseksempel: Udbedring af mørtelinddækning på skorsten. Eksisterende mørtelinddækning udbedres i nødvendigt omfang. Udfaldende/løs/revnet mørtelinddækning udkradses og erstattes med ny mørtelinddækning.

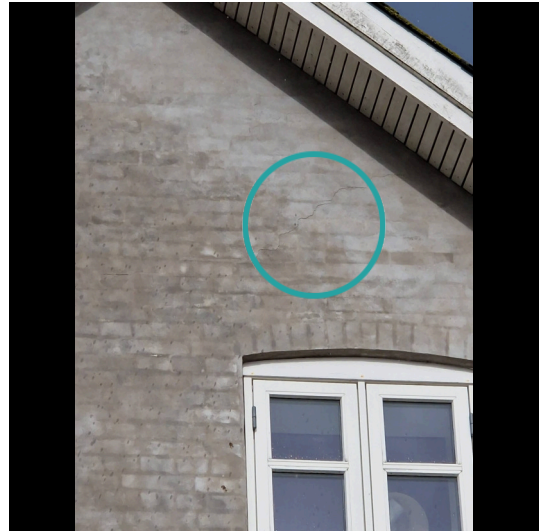
Ydervægge

Ydervægge har enkelte mindre revner på hovedhus. Ses f.eks. under vinduer mod syd og i gavlen mod vest

Revner var alle uden væsentlig forskydning/forsætning og skønnes uden konstruktiv betydning. Revnedannelser er almindeligt forekommende i ældre bygninger. Mod syd starter revnen fra soklen

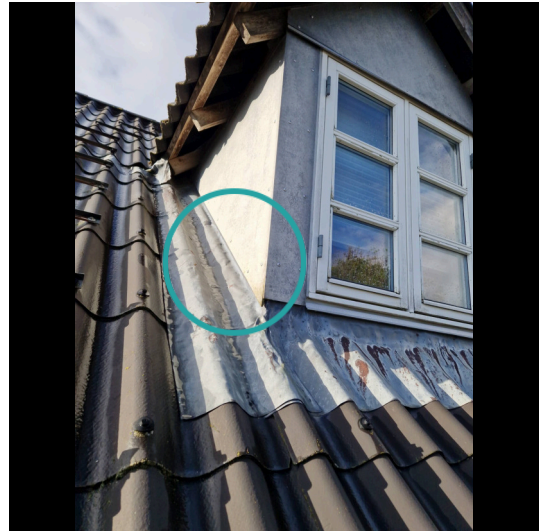
Ydervægge

Eternitpladerne på kvisten mod vest er revnet

Det vurderes, at skaden kan udvikle sig på længere sigt.

Udskiftning af tagplader

Udbedringseksempel: Udskiftning af tagplader eks. som Cembrit oplægges på det eksisterende lægteunderlag, med tætningsbånd i bølgepladernes vandrette overlæg og fastgøres med indfarvede tagskruer, spændskiver og tætningskiver. Udhængsklodser af plast med ventilation monteres over nederste taglægte ved tagfod.

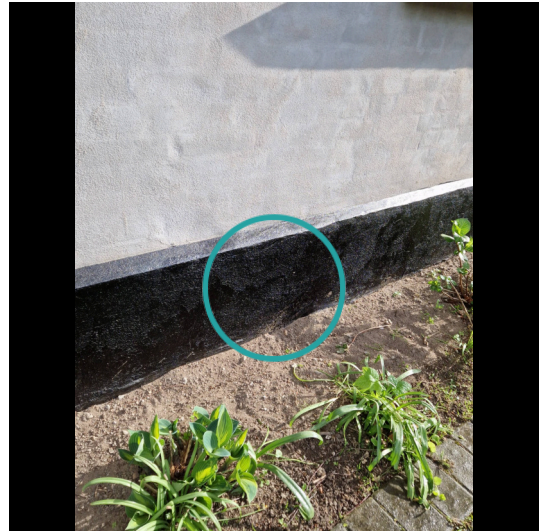
Fundament/sokkel

Der er stedvise revner i sokkelpudsen, f.eks. mod nord under stuevinduer samt manglende vedhæftning til underlaget, ses mod vest.

Omfanget er på nuværende tidspunkt så begrænset, at der ikke skønnes nærliggende risiko for skade.

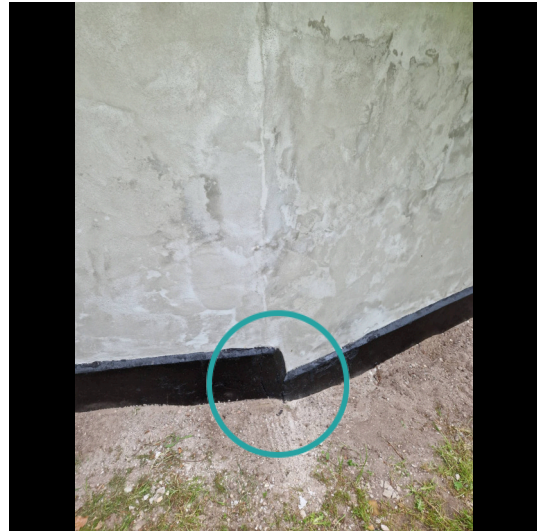
Fundament/sokkel

Der er revner i sokkel mest ved tilbygningen. Revnerne fortsætter op i ydervæggen. Ses indvendigt i bryggerset med fjernvarme

Det skønnes revnen fortsat vil kunne udvikle sig og kan med tiden give risiko for yderligere skader

Eftergang af sokkelpuds

Udbedringseksempel: Eftergang af løstsiddende sokkelpuds. Porøs, løstsiddende puds afhugges. Fundamentet afrenses, grundes og slutpudses med mørtel af samme type som den øvrige sokkelpuds. Mørtelen føres min. 100-150 mm under terræn. Maks synlighed på sokkelhøjde 200 mm.

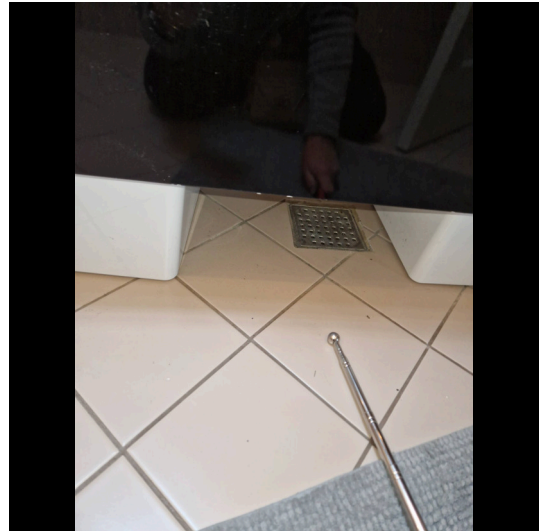
Stueplan

Der er gulvklinter med mangelfuld vedhæftning til underlaget udenfor bruseområde. Ses f.eks. ved vask og toiletet samt vægfliser bagved toiletet mod vægvinge med mangelfuld vedhæftning.

Der er tale om et mindre område, som ikke er vandbelastet. Der vurderes derfor ikke at være nærliggende risiko for skader.

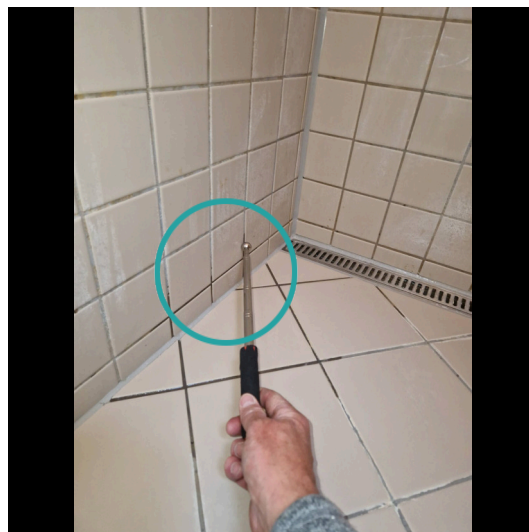
Stueplan

Der er vægfliser og gulvklinker med mangelfuld vedhæftning til underlaget i brusenichen. Ses f.eks. i bunden til venstre for afløb og mod afløbet

Der er tale om vægge og gulv med direkte vandbelastning, hvorfor der er risiko for skader på de omkringliggende konstruktioner og installationer.

Udskiftning af klinker/fliser

Udbedringseksempel: Udskiftning af fliser/klinker og vådrumsbehandling. fliser/klinker aftages. Underlaget rengøres omhyggeligt. Gulvet vådrumsbehandles. Der skal anvendes et komplet system til vandtætning med produkter fra samme godkendelse. Overflader primes og forsegles i hjørner, omkring rørgennemføringer og ved overgang væg/gulv. Heldækkende tætningsmasse påføres. fliser/klinker opsættes, fuges og afrenses. I hjørner, og i overgang væg og gulv samt omkring sanitære installationer fuges med elastisk, vådrums siliconefugemasse.

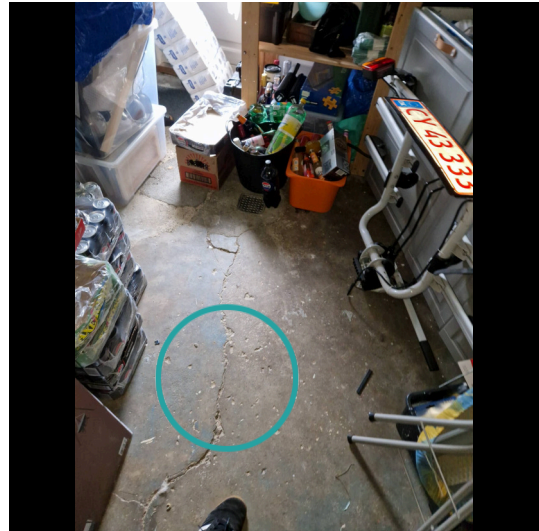
Stueplan

Der er revner og afskalninger i betongulvet

Omfanget er begrænset og vil formentligt ikke udvikle sig.

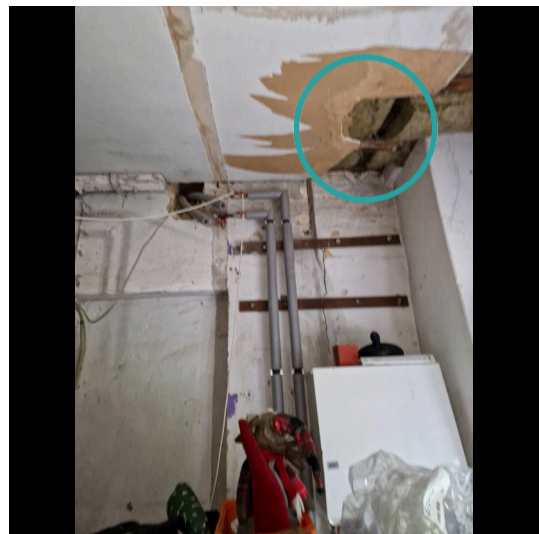
Stueplan

Der mangler afslutninger i loftbeklædningen bl.a mod værelset og ved den tidligere skorsten

Forholdet skønnes ikke at medføre nogen risiko.

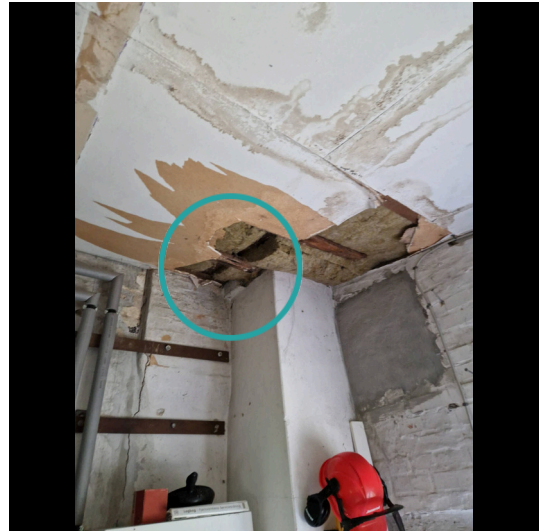
Stueplan

Der er fugtskjolder på loftet og forskalling mod skorsten

Forholdet var tørt ved fugtmåling og skønnes derfor af ældre dato.

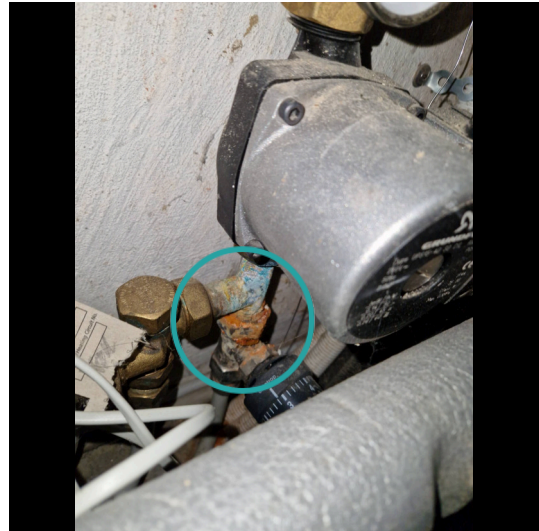
Stueplan

Varmerør er rusten og tæret ved pumpe ind mod stuen samt mod loftet

Der er tale om korrosion i en grad, som giver risiko for rørbrud/udsivning og dermed følgeskader på omkringliggende konstruktioner på kort sigt.

Udskiftning af rør

Udbedringseksempel: Udskiftning af rør. Hvis nødvendigt lukkes der for vandet og installationen tømmes i fornødent omfang for vand. Vandrør, nedtages og bortkøres. Nyt rør, galvaniserede, sømløse gevindrør.

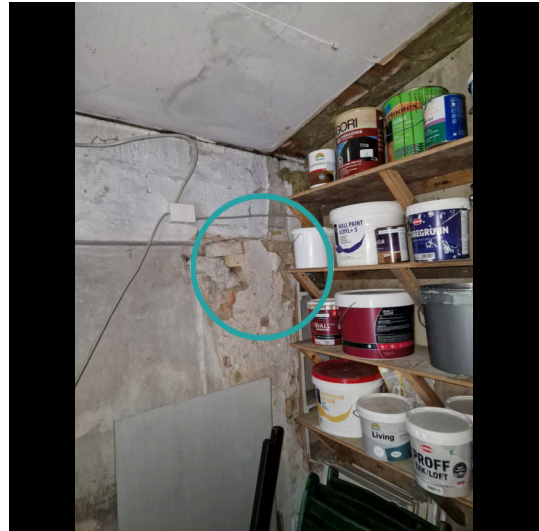
**Stueplan****SKADE:**

Der er konstateret områder, hvor vægpuds har manglende/begrænset vedhæftning til underlaget mod værelset samt revner th. For døren og ved vejsleren

Konstruktionen har henstået sådan i en længere årrække uden følgeskader, der vurderes derfor ikke at være nærliggende risiko for skade.

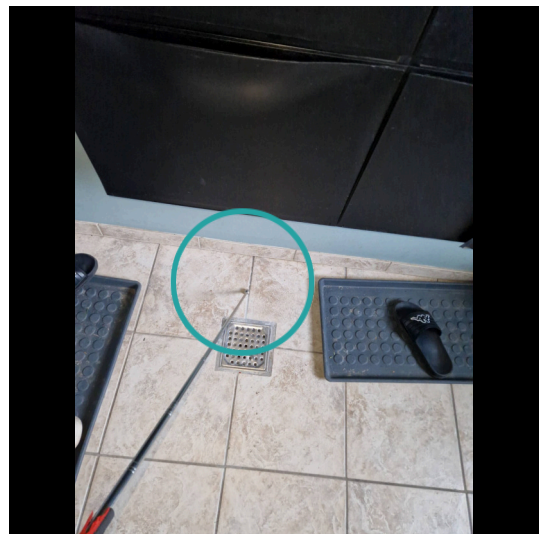
**Stueplan****SKADE:**

Der er gulvklinker med mangelfuld vedhæftning til underlaget ved yderdør samt mod gulv afløbet

Der er tale om et mindre område, som ikke er vandbelastet. Der vurderes derfor ikke at være nærliggende risiko for skader.

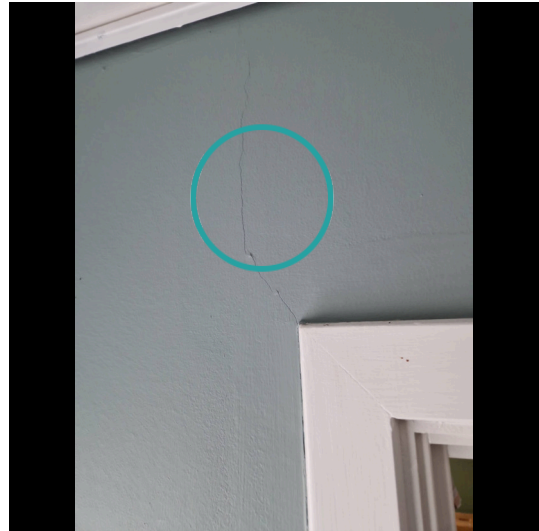
**Stueplan****SKADE:**

Der er registreret revner i væggen ved døren mod gangen

Revnerne er på steder hvor de kan forventes (samlinger m.m.) og skønnes uden konstruktiv betydning.

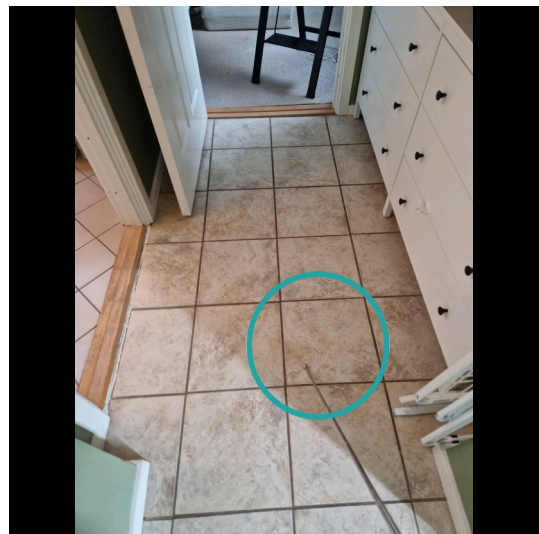
**Stueplan****SKADE:**

Der er gulvklinter med mangelfuld vedhæftning til underlaget i flere rum. Ses f.eks. ved terrassedør i køkkenen og i entre, samt ved indgang til stue

Omfanget er begrænset og vil formentligt ikke udvikle sig.

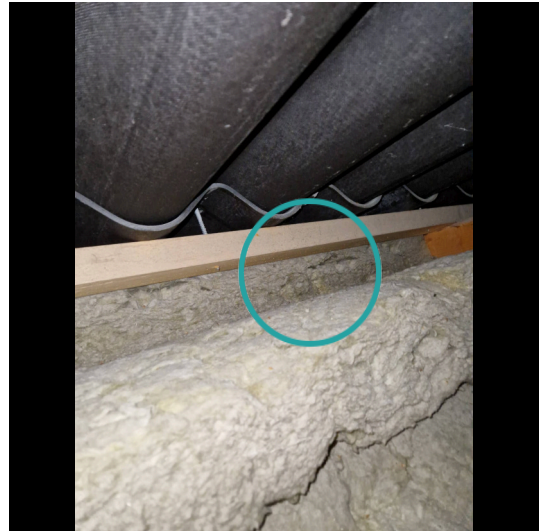
1. sal

Tagrummets ventilation er begrænset isolering ført ud til tagpladerne

Forholdet i tagrummet kan medføre, at den naturlige fugtige luft i loftsrummet ikke bliver ledt bort. Der er ikke tegn på skade eller måltet forøget fugt, hvorfor der ikke skønnes nærliggende risiko for følgeskader.

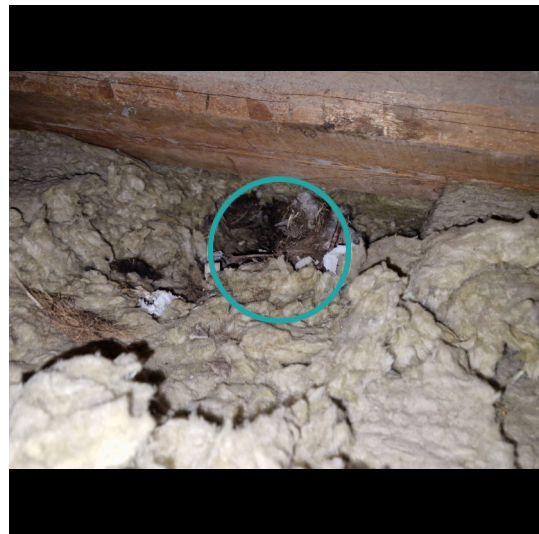
1. sal

På isoleringen på loftet ses der spor efter skadedyr / husmår mod kvisen

Forholdet kan forårsage betydelige skader på isolering og bygningsdele, og bør derfor hindres adgang.

1.250,00 Op til 100 m2**Forebyggelse af husmår i loftrum**

Udbedringseksempel: Sprøjt lokalt på loftet samt under udhængsbrædderne. Lugtstoffet vil typisk fjerne måren. Samtidig anbefales eftergang af loftrummet for evt. huller som kan give måren adgang til loftrummet.

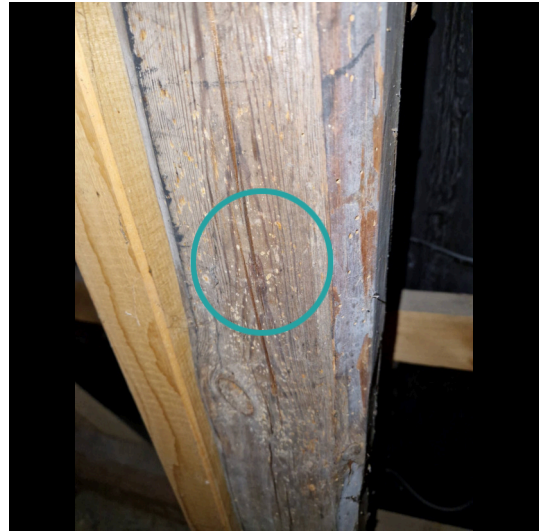
**1. sal****SKADE:**

Tagkonstruktionens træværk har spor efter angreb af borebiller. Det ses f.eks. ved loftlem

Angrebet skønnes at være inaktivt, hvorfor risikoen for udvikling vurderes at være begrænset. Insektangreb af denne karakter er almindeligt forekommende i ældre træværk og giver sjældent anledning til styrkesvækkelser i fulde trædimensioner, da angrebene som oftest er i overfladen af træet.

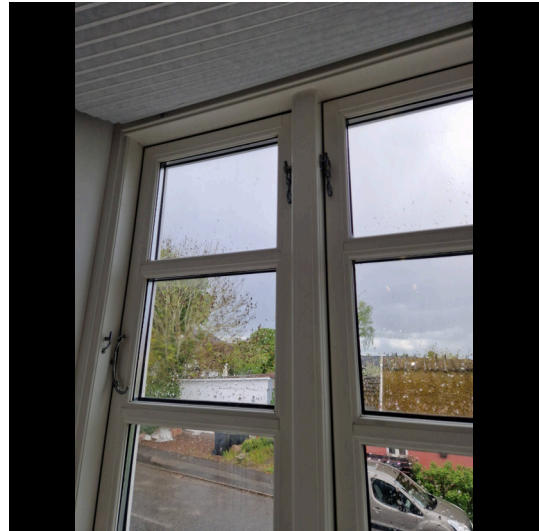
1. sal

Vinduer i værelser på 1. sal overholder ikke kravet til redningsåbning

Der er risiko for personskade.

Forholdet kan evt. afhjælpes ved montering af røgalarm tilsluttet el-nettet, jf. BR18.

Indhent tilbud**Etablering af godkendt redningsåbning**

Opgaven har ikke været mulig at prissætte, det anbefales at kontakte en tømrer med henblik på udredning af opgaven og tilbud på udbedring.

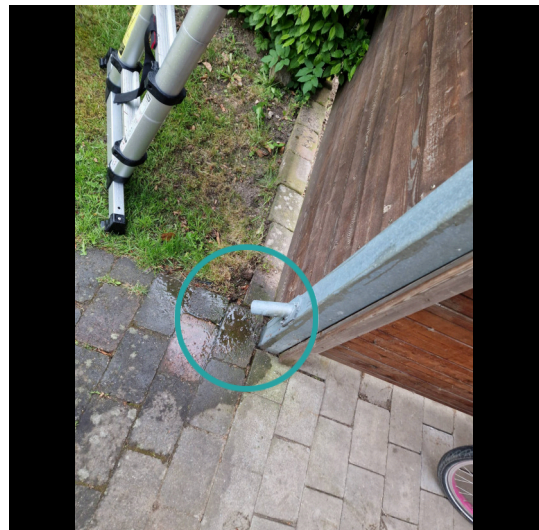
**Tag****SKADE:**

Tagvand bliver ledt ud på terræn ved nedløb

Forholdet skønnes ikke at medføre nogen risiko.
