Realsyn+ for

Kildebanken 29,
4681 Herfølge

Bygningsoversigt

Dato for besigtigelse: 03-04-2026

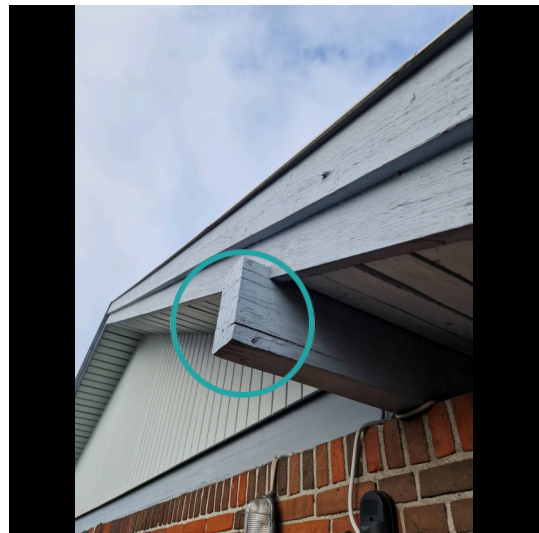
**Tag****SKADE:**

Remender mod øst og vest står med sprækker/åben træværk

Forholdet kan medføre til nedbrydning på sigt

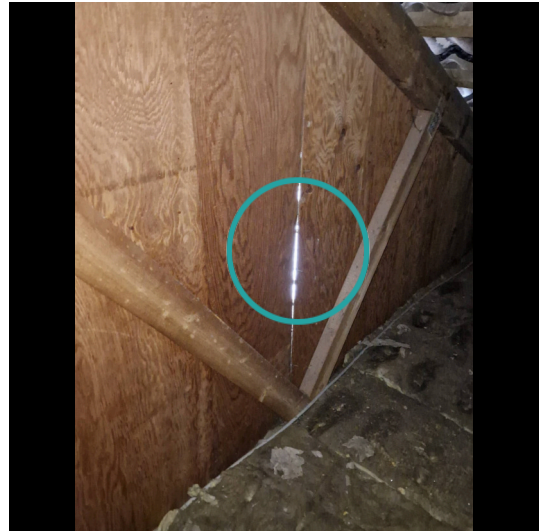
Gavlbeklædning er ikke helt tætsluttende

Der kan være risiko mindre fugt og vandindtrængning i visse vejr situationer

Udskiftning af beklædning

Udbedringseksempel: Udskiftning med bræddebeklædning af fyrretræ med lister. Bræddebeklædning med lister opsættes på ydervæg og behandles med plastalkydræbeskyttelse. Nedrivning af eksisterende bræddebeklædning. Ny bræddebeklædning monteres. Beklædningen malerbehandles med træbeskyttelse.

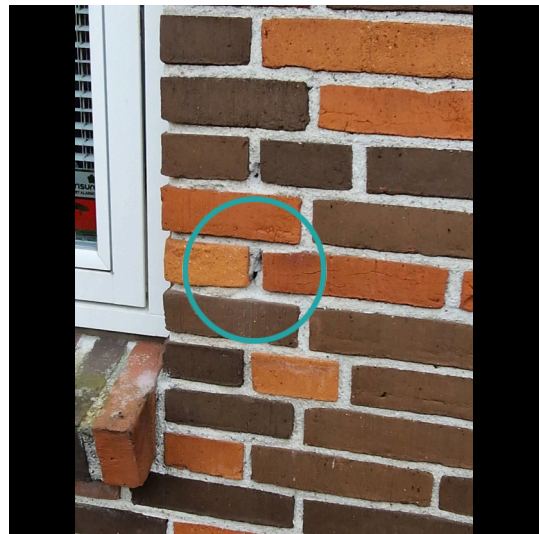
Der er lidt defekte mørtelfuger i murværket ses i gavlene

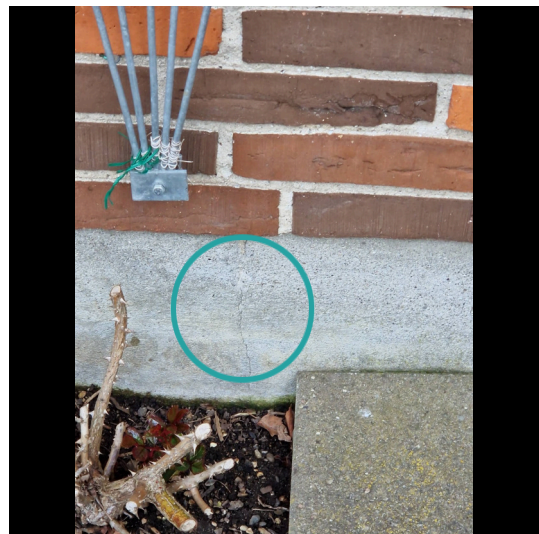
Der er enkelte revner i sokkel f.eks mod have

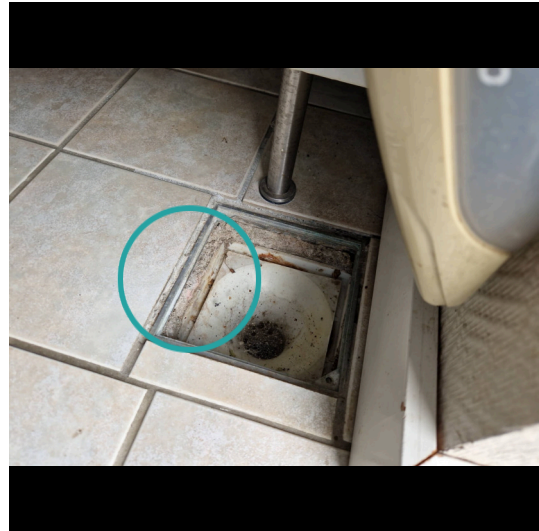
Der er afstand og synlig betonkant mellem afløbsskål og rist i gulv afløb ved døren

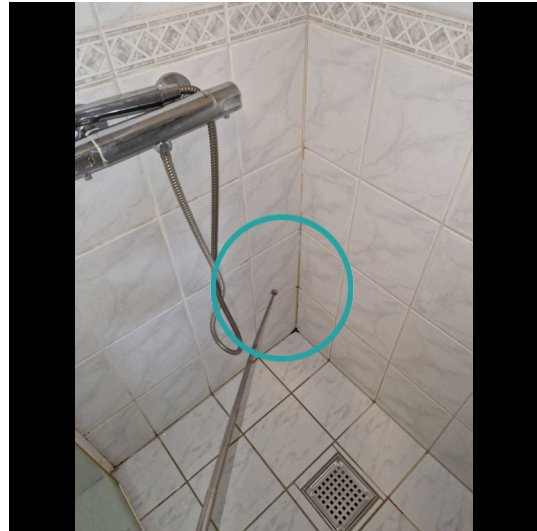
Der er gulvklinter og vægfliser med mangelfuld vedhæftning til underlaget i brusenichen

Der er tale om gulv og væg med direkte vandbelastning, hvorfor der er risiko for skader på de omkringliggende konstruktioner og installationer.

Udskiftning af klinter/fliser

Udbedringseksempel: Udskiftning af vægfliser. Vægfliser aftages. Underlaget rengøres omhyggeligt. Overflader primes og forsegles i hjørner, omkring rørgennemføringer og ved overgang væg/gulv. Heldækkende tætningsmasse påføres. Vægfliser opsættes, fuges og afrenses. I hjørner, og i overgang væg og gulv samt omkring sanitære installationer fuges med elastisk, vådrums siliconefugemasse.

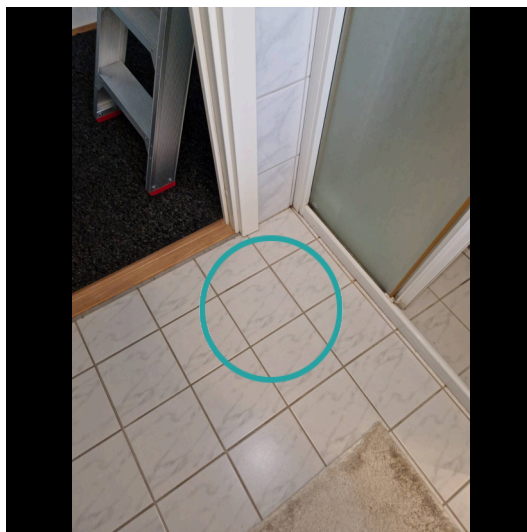
Der er flere gulvklinter med mangelfuld vedhæftning til underlaget nær døren

Da der er tale om områder uden direkte vandpåvirkning, skønnes der ikke nærliggende risiko for følgeskader. Den svigtende vedhæftning er dog af en sådan karakter, at forholdet kan udvikle sig på længere sigt med risiko for svigt/revner i klinter og fuger.

Udskiftning af klinter/fliser

Udbedringseksempel: Udskiftning af klinter/fliser og vådrumsbehandling. klinter/fliser aftages. Underlaget rengøres omhyggeligt. Gulvet vådrumsbehandles. Der skal anvendes et komplet system til vandtætning med produkter fra samme godkendelse. Overflader primes og forsegles i hjørner, omkring rørgennemføringer og ved overgang væg/gulv. Heldækkende tætningsmasse påføres. Gulvklinter udlægges, fuges og afrenses. I hjørner, og i overgang væg og gulv samt omkring sanitære installationer fuges med elastisk, vådrums siliconefugemasse.

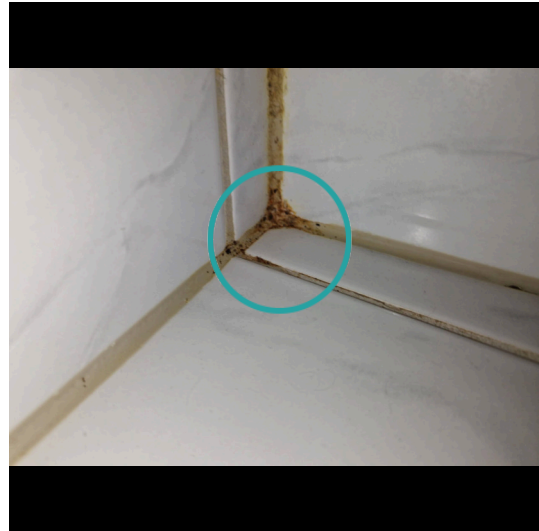
Elastiske fuger/hjørnefuger har fugeslip i bruseniche

Der er tale om fuger, som er direkte vandbelastede, hvorfor der er risiko for skader på de omkringliggende konstruktioner og installationer.

Eftergang af fuger

Udbedringseksempel: Eftergang af fuger. Eksisterende fuger udskæres. Underlaget rengøres omhyggeligt, fugesider affedtes. Der fuges med elastisk, vådrums silikonefugemasse.

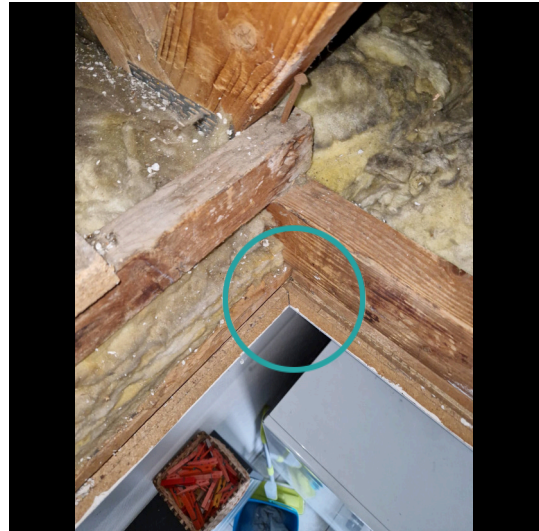
Der mangler tætning af loftlem

Der kunne ikke registreres følgeskader ved besigtigelsen, og der vurderes ikke at være nærliggende risiko for skade.

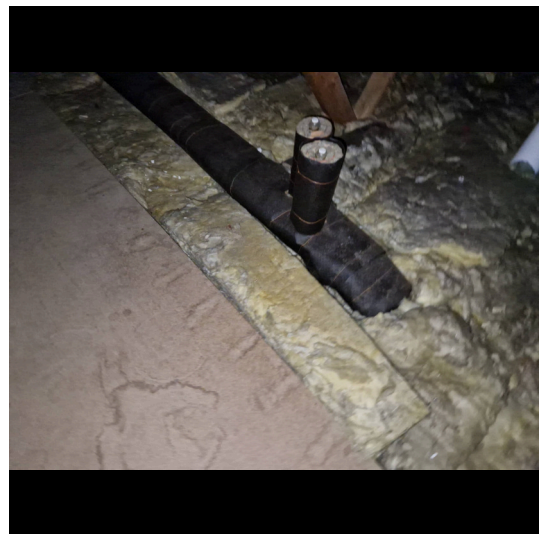
Gangbroen ligger direkte oven på isoleringen

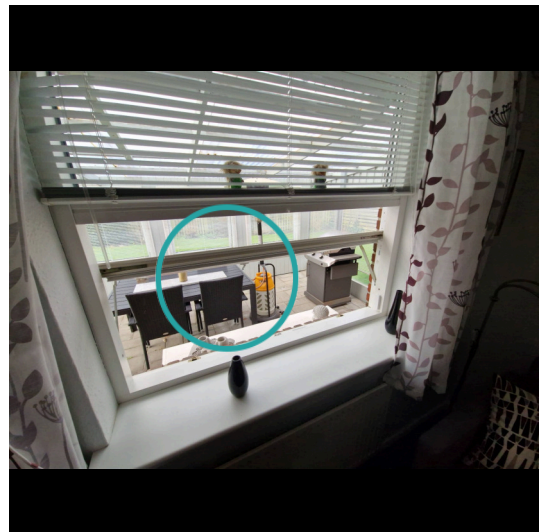
Der er ikke den påbudte redningsåbning i værelser

Der er risiko for personskade i tilfælde af brand.

Etablering af godkendt redningsåbning

Opgaven har ikke været mulig at prissætte, det anbefales at kontakte en tømrer med henblik på udredning af opgaven og tilbud på udbedring.

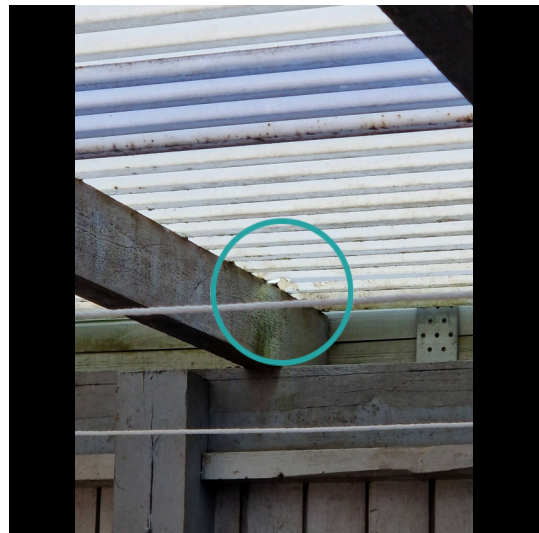
Der er enkelte huller i plasttagpladerne

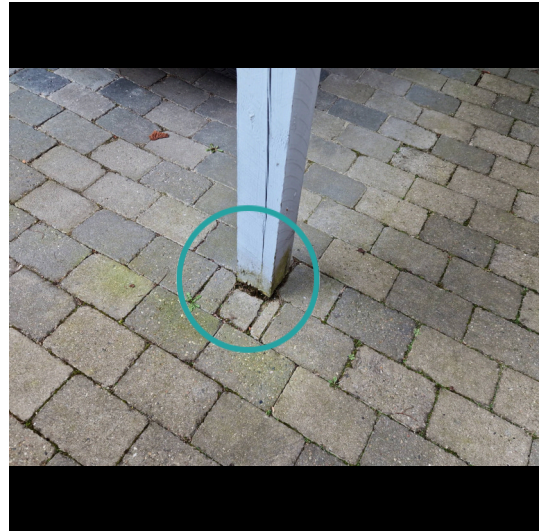
Der er lidt begyndende nedbrydning i de bærende stolper

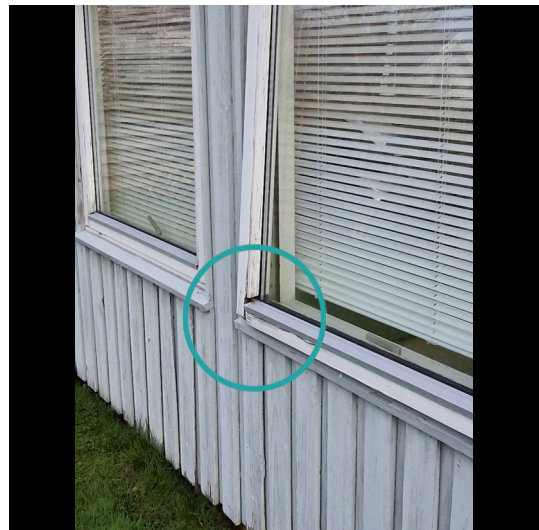
Vinduerne mod haven har defekter/nedbrydninger

Det vurderes, at skaden kan udvikle sig på længere sigt.
