Realsyn+ for

Mindevej 1,  
7100 Vejle

### Bygningsoversigt

Dato for besigtigelse: 05-05-2026

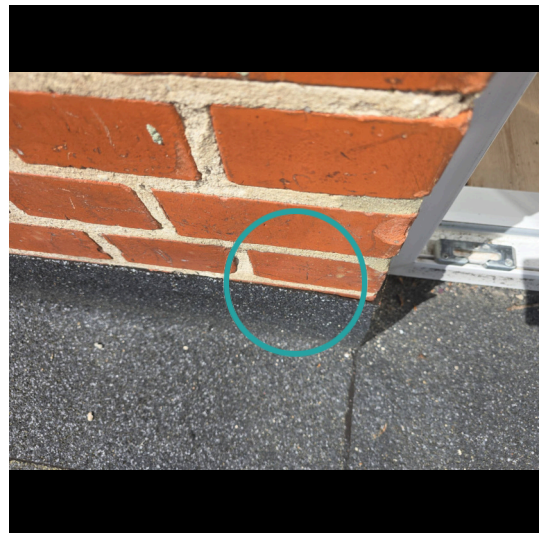
**Tag****SKADE:**

Inddækning ved tag over entre er ikke udført håndværksmæssigt korrekt

**RISIKO:**

Forholdet kan fortsat udvikle sig, og der er nærliggende risiko for skader på andre bygningsdele.

550,00 Timepris**Udbedring af skade/fejl/mangler**

Opgaven vurderes at kunne udbedres af en blikkenslager. Vi anslår, at arbejdslønnen er den største del af udbedringsomkostningen, og materialer udgør en mindre del. Det anbefales derfor at lade en blikkenslager udbedre opgaven på regning.

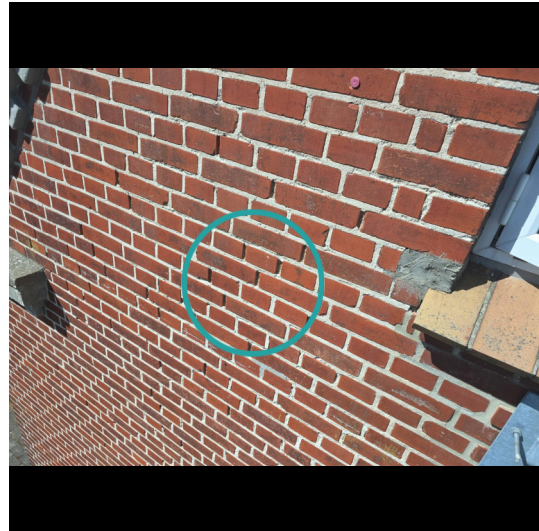
## Ydervægge

### SKADE:

Der er enkel løse mørtelfuger og lidt revnede Sten blandt andet mod vej og ved trappe

### RISIKO:

Det vurderes, at skaden kan udvikle sig på længere sigt.

Der er ikke målt fugt ved besigtigelsen

## Udkradsning og udbedring af fuger

Udbedringseksempel: Eftergang af fuger. Forvitrede/løse fuger, synlige revner og huller i fuger udbedres ved udkradsning og omfugning. Fuger udkradses i fuld bredde til dybde min. 15 mm fra den færdige fugeoverflade. I ældre facader udkradses til dybde min. 25 mm. Efter rengøring og vanding efterfuges med tilbageliggende fuger.

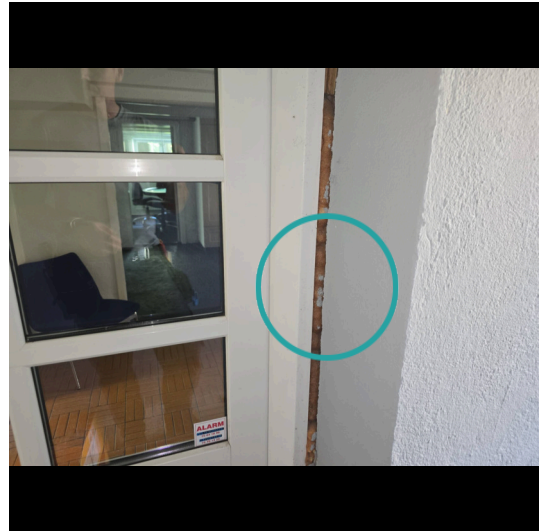
## Døre/vinduer/porte

### SKADE:

Der mangler fuge omkring kælderdoor

Konstruktionen har henstået sådan i en længere årrække uden følgeskader, der vurderes derfor ikke at være nærliggende risiko for skade.

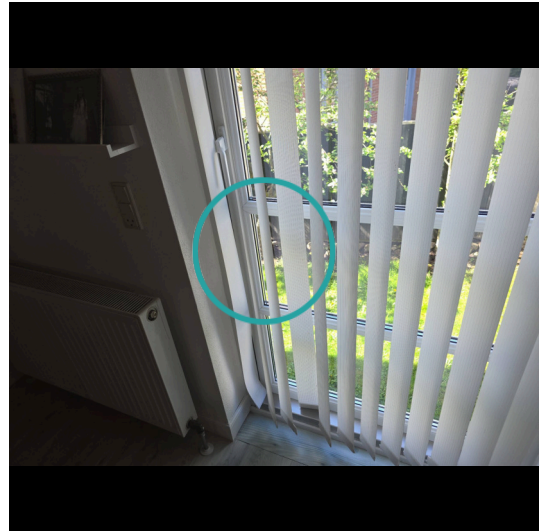
### SKADE:

Der mangler værn ved terrssedør fra køkken

### RISIKO:

Der er risiko for personskade.

## Montering af rækværk inkl. håndliste på trappe

Udbedringseksempel: Montering af rækværk inkl. håndliste på trappe.

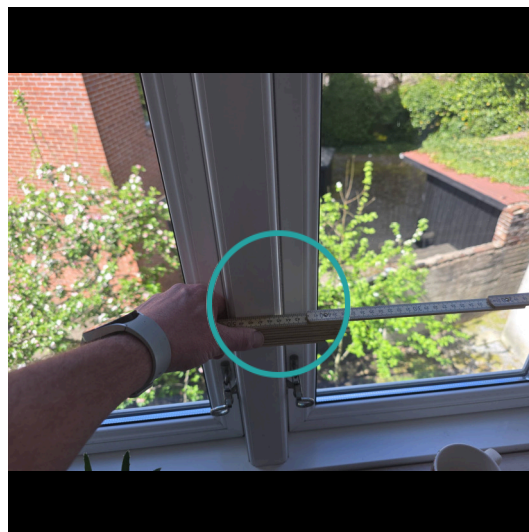
**SKADE:**

Der er ikke den påbudte redningsåbning i de 2 værelser mod vest på 1 sal

**RISIKO:**

Der er risiko for personskade i tilfælde af brand.

Forholdet kan evt. afhjælpes ved montering af røgalarm tilsluttet el-nettet, jf. BR18.

## Etablering af godkendt redningsåbning

Opgaven har ikke været mulig at prissætte, det anbefales at kontakte en tømrer med henblik på udredning af opgaven og tilbud på udbedring.

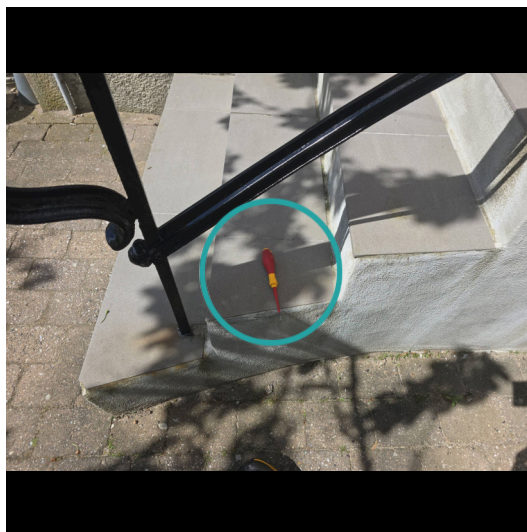
**SKADE:**

Klinker på trappe mod stueetage har begrænset/manglende vedhæftning

Der kunne ikke registreres følgeskader ved besigtigelsen, og der vurderes ikke at være nærliggende risiko for skade.

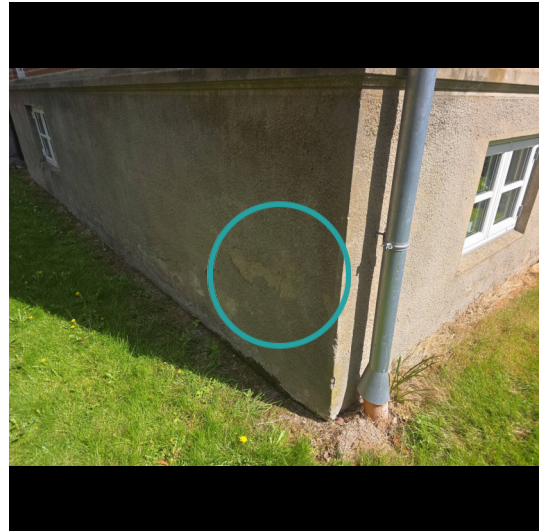
### SKADE:

Der er flere steder lidt løst sokkelbus og mindre revner blandt andet mod vest

### RISIKO:

Skaden kan udvikle sig over en længere årrække.

## Reparation af revner i sokkel

Udbedringseksempel: Reparation af revner i sokkel. Revnerne udhugges, bredde min. 15 mm, afrensnes for løse partikler, vandes og udfyldes med mørtel af samme type som den øvrige sokkel. Overfladen udglattes.

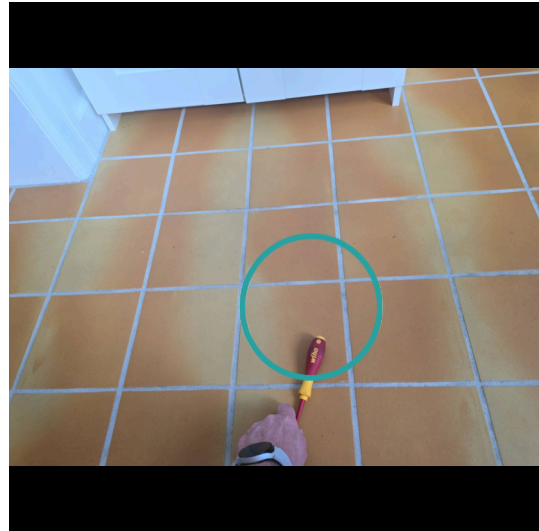
**Stueplan****SKADE:**

Der er gulvklinker med mangelfuld vedhæftning til underlaget

Der er ikke tegn på skade efter nu mange år, hvorfor forholdet skønnes uden konstruktiv betydning.

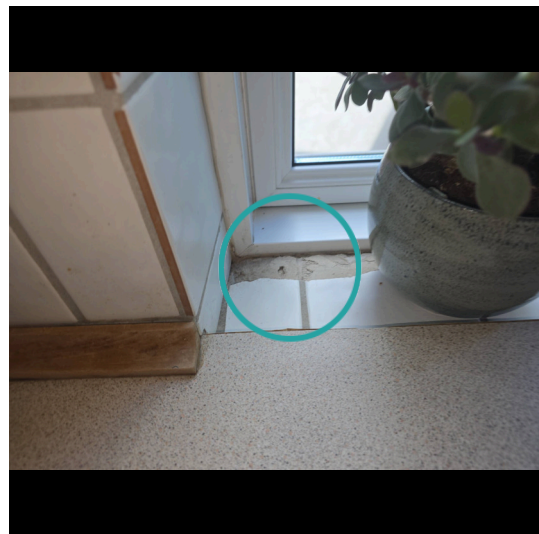
**Stueplan****SKADE:**

Der mangler enkelte fliser ved vindue bag vask

Konstruktionen har henstået sådan i en længere årrække uden følgeskader, der vurderes derfor ikke at være nærliggende risiko for skade.

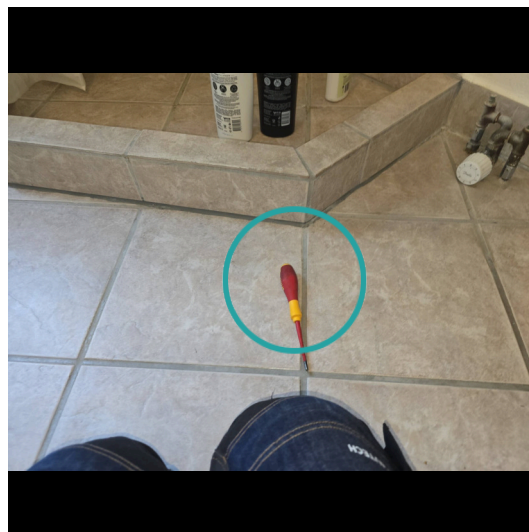
**SKADE:**

Der er gulvklinker med mangelfuld vedhæftning til underlaget samt små revner

Der er tale om et mindre område, som ikke er vandbelastet. Der vurderes derfor ikke at være nærliggende risiko for skader.

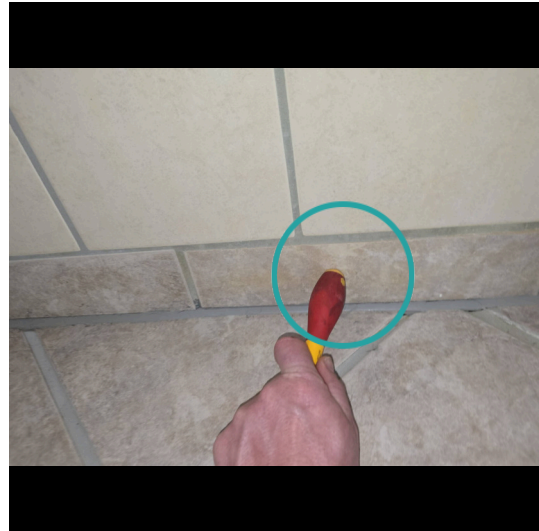
### SKADE:

Der er gulvklinter og vægfliser med mangelfuld vedhæftning til underlaget i brusenichen

### RISIKO:

Der er tale om gulv og væg med direkte vandbelastning, hvorfor der er risiko for skader på de omkringliggende konstruktioner og installationer.

## Udskiftning af klinker/fliser

Udbedringseksempel: Udskiftning af fliser/klinker. Aftagning af fliser/klinker. Underlaget rengøres omhyggeligt. Svummelag af cement og fint sand 1:1 arbejdes ind i underlaget. Afretningslag af slidlagsbeton 0-4 mm udlægges, komprimeres og afrettes, lagtykkelse 20 mm. Fleksibel fliseklæb, 3,5 kg/m<sup>2</sup>, påføres. fliser/klinker udlægges, fuges med cementbaseret fugemasse og afrenses. I overgang væg og gulv fuges med silicone fugemasse.

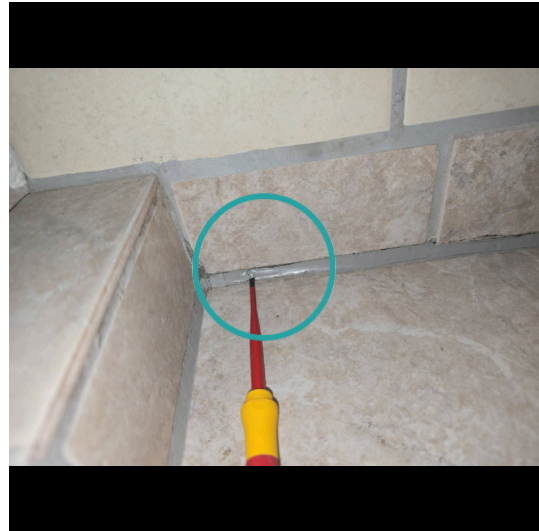
### SKADE:

Der er defekte elastiske fuger i bruseniche ved gulv

### RISIKO:

Der er tale om fuger, som er direkte vandbelastede, hvorfor der er risiko for skader på de omkringliggende konstruktioner og installationer.

## Eftergang af fuger

Udbedringseksempel: Eftergang af fuger i vådrum. Eksisterende fuger udskæres. Underlaget rengøres omhyggeligt, fugesider affedtes. Fugemassen påføres ved brug af flisebræt, og smøres ud for at fylde mellemrummet mellem fliser og klinker.

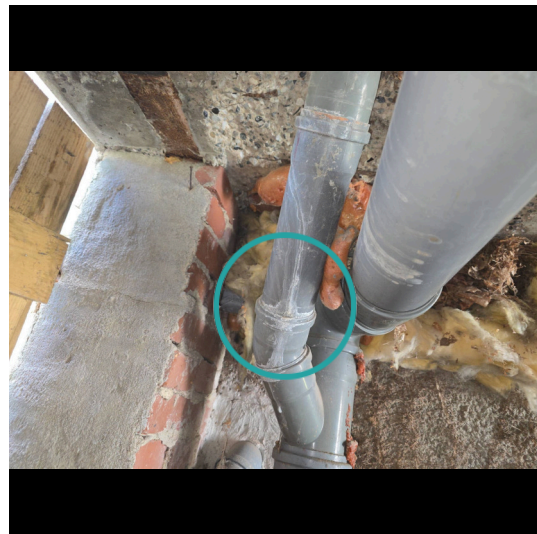
### SKADE:

Der er utætte afløbsrør under toilet badeværelse stueetage

### RISIKO:

Det vurderes, at skaden kan udvikle sig på kortere sigt.

## Indhent tilbud fra vvs

Opgaven har ikke været mulig at prissætte, det anbefales at kontakte en VVS'er med henblik på udredning af opgaven og tilbud på udbedring.

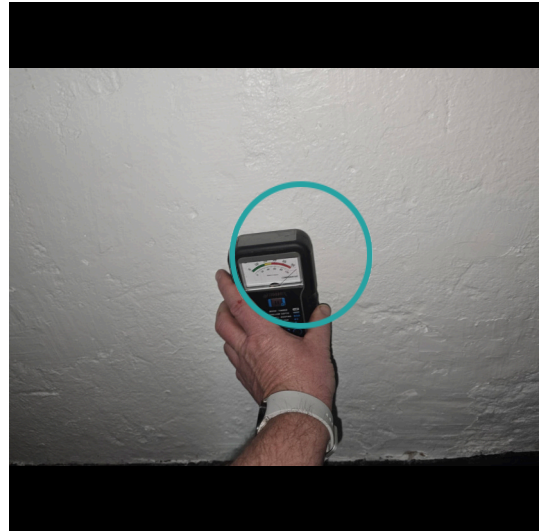
**SKADE:**

Der er stedvis fugtopstigning i flere rum.

Omfanget er på nuværende tidspunkt så begrænset, at der ikke skønnes nærliggende risiko for skade. Opstigende og indtrængende grundfugt i ældre kældervægge er almindeligt forekommende.

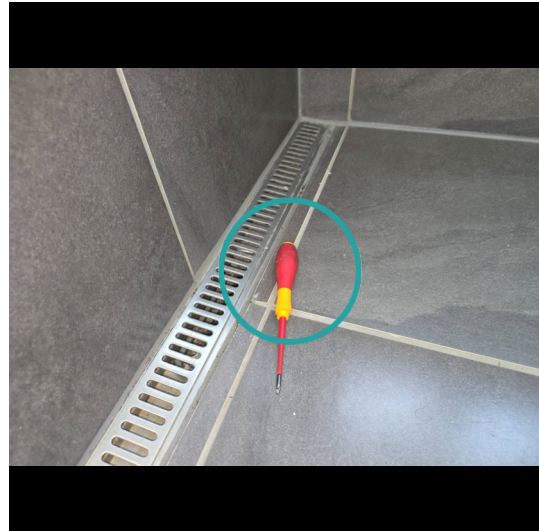
**1. Sal****SKADE:**

Der mangler gulvklinker i et område i bruseniche ved rist

**RISIKO:**

Det vurderes, at skaden kan udvikle sig på kortere sigt.

Der er ikke tegn på skade ved besigtigelsen

**Udskiftning af klinker/fliser**

Udbedringseksempel: Udskiftning af fliser/klinker Aftagning af fliser/klinker. Underlaget rengøres omhyggeligt. Svummelag af cement og fint sand 1:1 arbejdes ind i underlaget. Afretningslag af slidlagsbeton 0-4 mm udlægges, komprimeres og afrettes, lagtykkelse 20 mm. Flexibel fliseklæb, 3,5 kg/m<sup>2</sup>, påføres. Fliser/klinker udlægges, fuges med cementbaseret fugemasse og afrenses. I overgang væg og gulv fuges med silicone fugemasse.

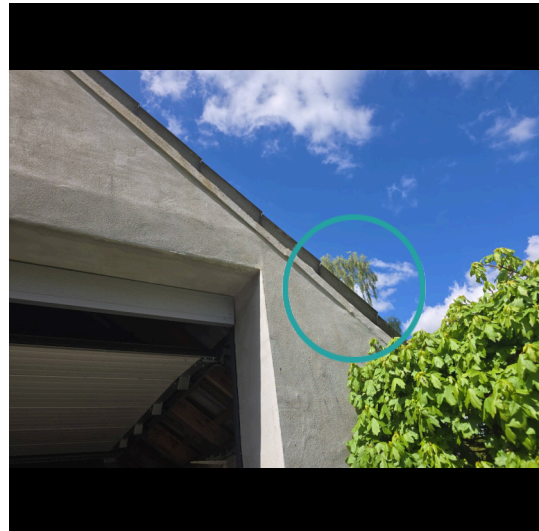
**Tag****SKADE:**

Inddækning mellem gavl trekant og tag er ikke udført

Der kunne ikke registreres følgeskader ved besigtigelsen, og der vurderes ikke at være nærliggende risiko for skade.

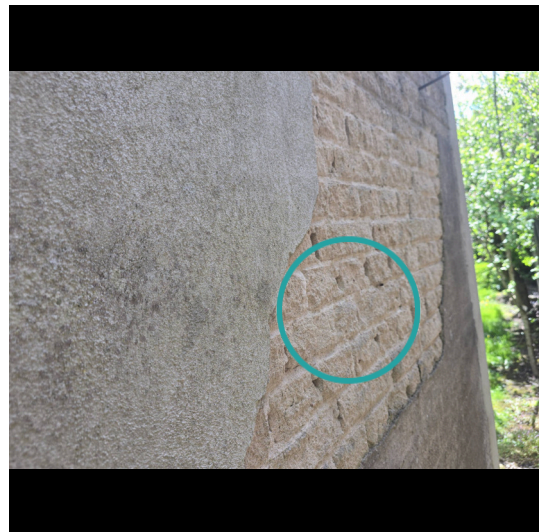
**Ydervægge****SKADE:**

Der er områder med porøse og udfaldne / udvaskede fuger samt skadede sten i murværket, ses f.eks. på gavl modsat indkørsel

**RISIKO:**

Skaden kan udvikle sig over en længere årrække.

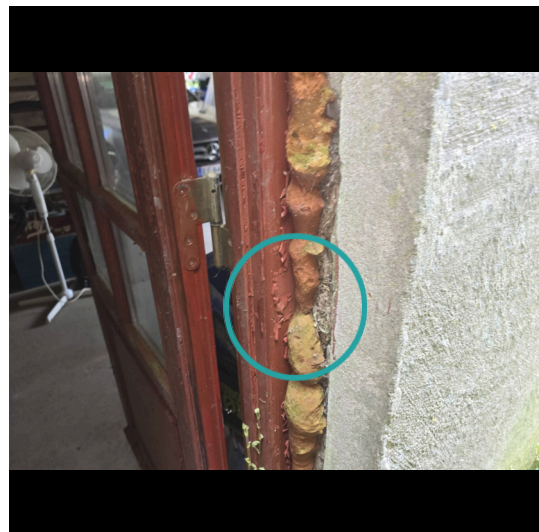
**Døre/vinduer/porte****SKADE:**

Der mangler fuger ved dør modsat garageport

**RISIKO:**

Forholdet kan fortsat udvikle sig, og der er på sigt risiko for skader på andre bygningsdele

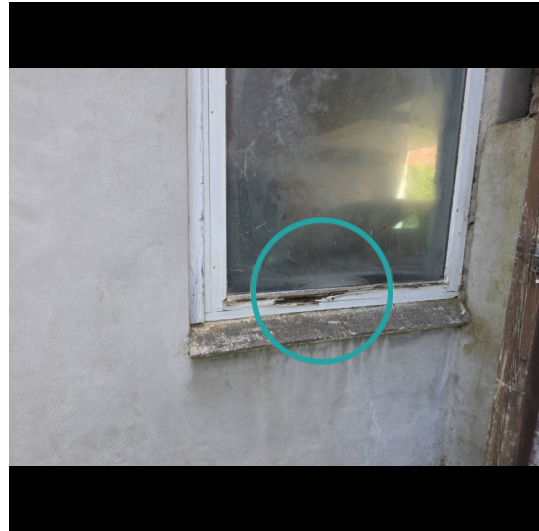
**Døre/vinduer/porte****SKADE:**

Vinduer er med nedbrydning og punkteret termoruder

**RISIKO:**

Skaden kan udvikle sig over en længere årrække.

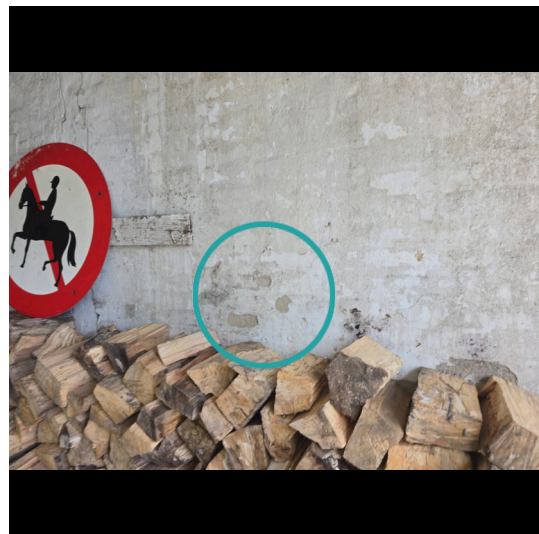
**Stueplan****SKADE:**

Der er flere steder løs Pus og revner i væggen blandt andet mod nabo

Konstruktionen har henstået sådan i en længere årrække uden følgeskader, der vurderes derfor ikke at være nærliggende risiko for skade.
