Visuel Einstallations Rapport for

Baunedammen 18,
2605 Brøndby

VISUEL ELINSTALLATIONS RAPPORT

Baunedammen 18 2605 Brøndby

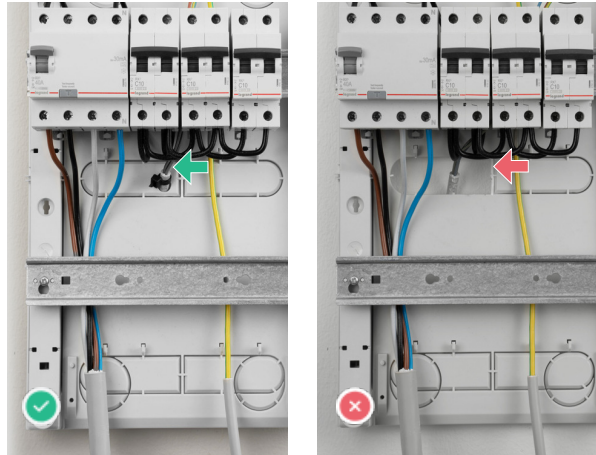
Skade nr. 1

Der er for store åbninger ved kabelindføringer i eltavlen

Åbninger i el-tavlen overstiger de lovmæssige krav. Kravet følger alderen på el-tavlen, og ikke alderen på boligen.

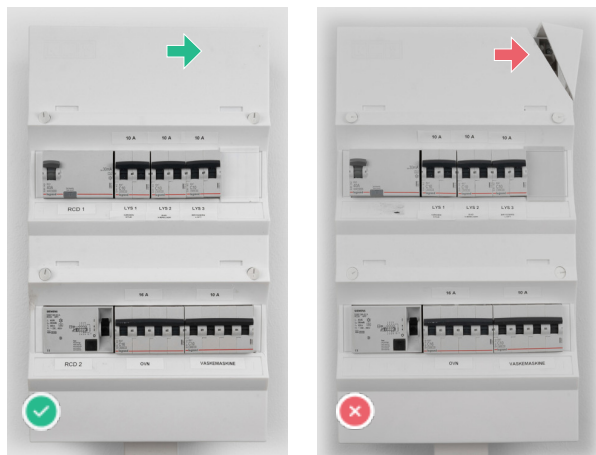
Skade nr. 2

Kapslingen af eltavlen er defekt

Kapslingen er i stykker, som resultere i berøringsfare, samt forringelse af kapslingsklassen. Risikoen for stød vurderes som høj

Kapslingen til el-tavlen skal være intakt. Der må ikke være huller i el-tavlen, og kapslingen må ikke være revnet. Det kan forringe funktionen af kapslingen. Da der er mulighed for berøring af spændingsførende dele, vurderes risik...

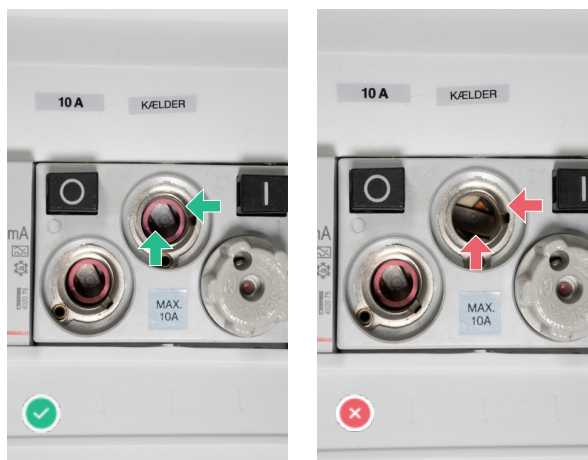
Skade nr. 3

Materiel i eltavlen tillader, at der kan isættes for store sikringer

Materiel anvendt til begrænsning af sikringsstørrelse, mangler i en eller flere sikringsgrupper. Risikoen for brand vurderes som lav
