Realsyn+ for

Vandværksbakken 6,  
4780 Stege

Dato for besigtigelse: 09-09-2026

Den visuelle tillægsrapport er et digitalt tillæg, der præsenterer ejendommens skader og mangler fra tilstandsrapporten på en mere forståelig måde. Det gøres ved at visualisere med konkrete billeder fra ejendommen, hvor en skade helt præcis er. Med den visuelle tillægsrapport bliver tilstandsrapporten dermed mere overskuelig og kan give mere tryghed for alle parter i hushandlen.

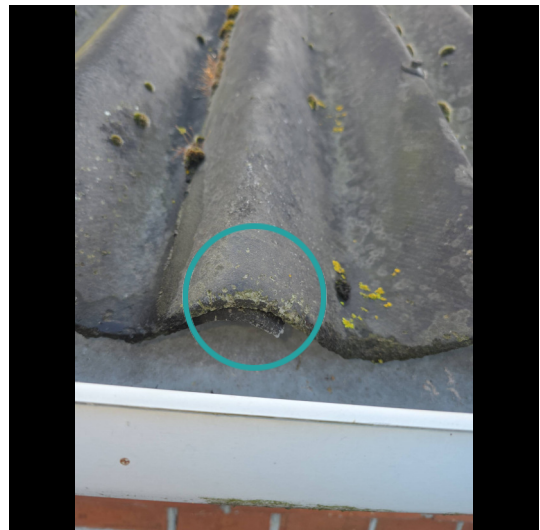
**Tag****SKADE:**

Tagpladerne har begyndende nedbrydning, blandt andet langs kanter. Det ses mest mod nord

**NOTE:**

Omfanget er på nuværende tidspunkt begrænset

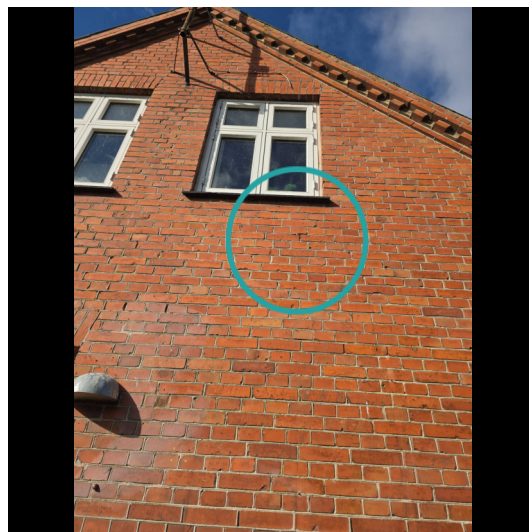
## Ydervægge

**SKADE:**

Der er mindre områder med porøse og udfaldne fuger i murværket, ses f.eks. mod øst

**NOTE:**

Omfanget er på nuværende tidspunkt begrænset

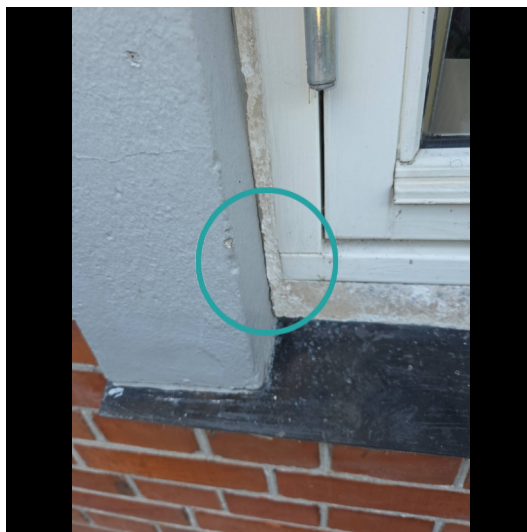
**Døre/vinduer/porte****SKADE:**

Fuger omkring døre og vinduer har flere steder mistet elasticiteten og er med fugeslip, ses mest mod nord og syd

**RISIKO:**

Der er risiko for fugtindtrængen og skader på de underliggende/bagvedliggende konstruktioner på længere sigt.

**380,00 Pr lbm\*****Udbedring af fuger**

Udbedringseksempel: Udbedring af fuger. Kontaktflader mellem fuge og omgivende bygningsdele afrenses. Udrensning/udkradsning af eksisterende fuge, stopning, fugeunderlag og elastisk fuge.

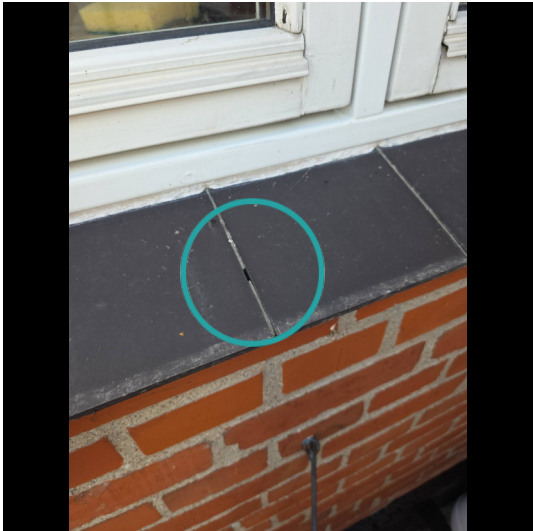
**SKADE:**

Der er defekte fuger i sålbænk ved vindue mod syd

**RISIKO:**

Der er risiko for fugtindtrængen og skader på de underliggende/bagvedliggende konstruktioner på kort sigt.

### Montering af sølbænk

Udbedringseksempel: Montering af sølbænk. Præfabrikeret sølbænk med vandnæse, rustik overflade og opkant både i enderne og i bagkanten, bredde 150 mm, tykkelse 55/35 mm, lægges i mørtel KC 35/65/650 på glidelag af murpap PF 2000. Sølbænken lægges med fremspring min. 30 mm, og føres min. 30 mm ind i murværket ved falsene. Endefuger holdes helt fri for mørtel og der udfuges med fugemasse, som SikaHyflex-250 Facade. Mørtelfugen udkradses i forkant, dybde 15-20 mm og der fuges med elastisk fugemateriale, som SikaHyflex-250 Facade, på underlag af fugesand med SikaFugstop.

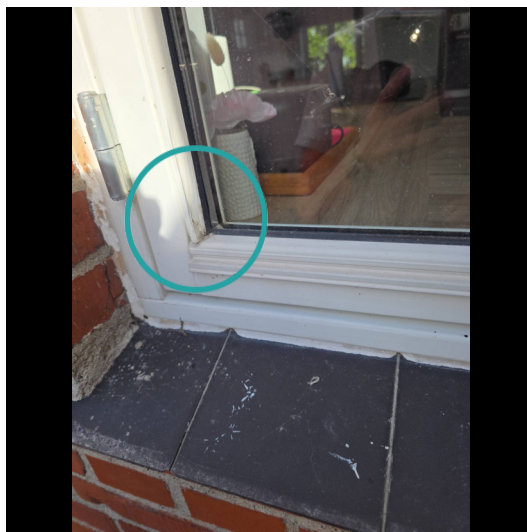
**Døre/vinduer/porte****SKADE:**

Der er nedbrydninger i glaslister på enkelte vinduer, mest mod syd

**RISIKO:**

Nedbrydningen vurderes at fortsætte i glaslisterne og kan medføre nedbrydning i vinduesrammen på længere sigt.

**482,00 Pr lbm\*****Montering af glaslister**

Udbedringseksempel: Montering af glaslister. Evt. eksisterende lister aftages og erstattes af nye lister af vakuumimprægneret fyrretræ. Listen stryges på begge sider med træbeskyttelse og monteres.

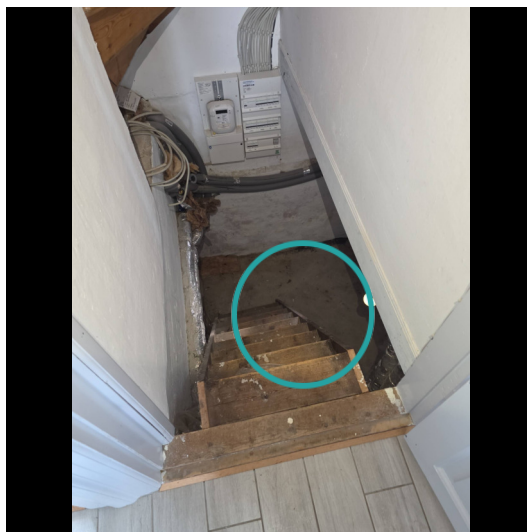
### SKADE:

Der er ikke udført håndliste ved trappen til kælder

### RISIKO:

Der er risiko for personskade.

## Montering af værn m. håndliste

Udbedringseksempel: Montering af værn/håndliste.

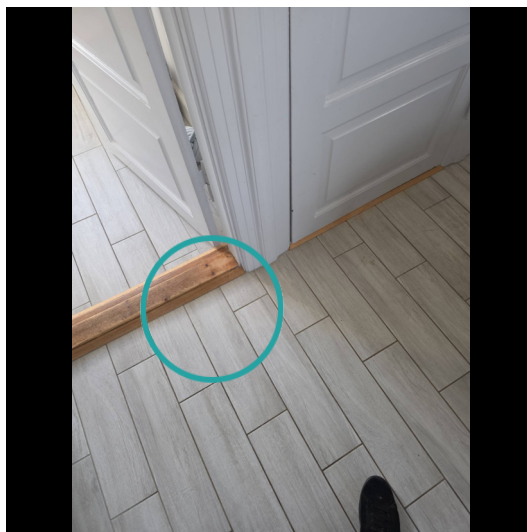
**Stueplan****SKADE:**

Der er gulvklinter med mangelfuld vedhæftning til underlaget, ses f.eks ved dør mod entre

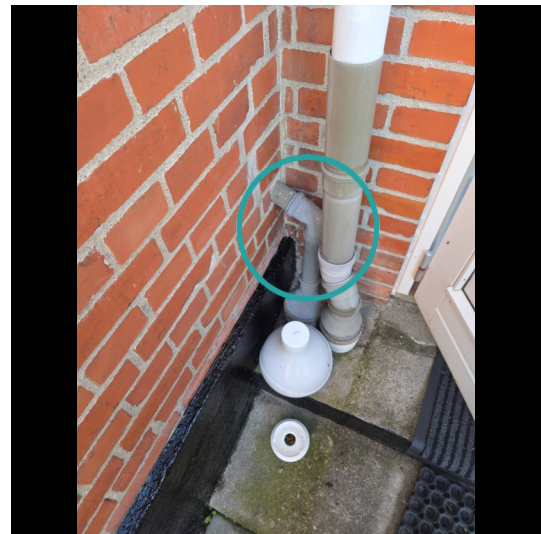
**Stueplan****SKADE:**

Afløb fra køkkenvask er ført uisoleret gennem ydervæg, ses mod syd

**RISIKO:**

Der er risiko for frostskafer/vandskafer

**620,00 Timepris****Udbedring af skade/fejl/mangler**

Opgaven vurderes at kunne udbedres af en VVS'er. Vi anslår at arbejdslønnen er den største del af udbedringsomkostningen og materialer udgør en mindre del. Det anbefales derfor at lade en VVS'er udbedre opgaven på regning.

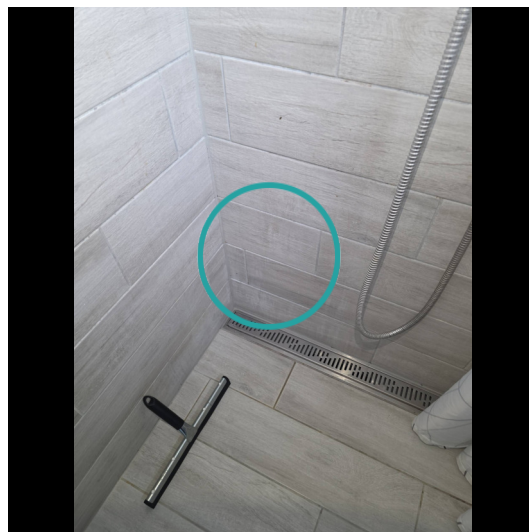
**SKADE:**

Der er enkelte vægfliser med mangelfuld vedhæftning til underlaget i bruseområdet, ses mest mod gulv ved risten

**RISIKO:**

Der er tale om vægge med direkte vandbelastning, hvorfor der er risiko for skader på de omkringliggende konstruktioner og installationer.

## Udskiftning af klinker/fliser

Udbedringseksempel: Udskiftning af fliser/klinker. Aftagning af fliser/klinker. Underlaget rengøres omhyggeligt. Svummelag af cement og fint sand 1:1 arbejdes ind i underlaget. Afretningslag af slidlagsbeton 0-4 mm udlægges, komprimeres og afrettes, lagtykkelse 20 mm. Flexibel fliseklæb, 3,5 kg/m<sup>2</sup>, påføres. fliser/klinker udlægges, fuges med cementbaseret fugemasse og afrenses. I overgang væg og gulv fuges med silicone fugemasse.

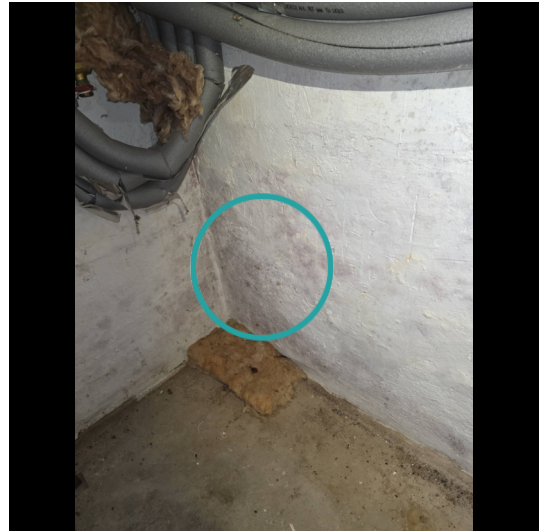
**Kælder****SKADE:**

Der er flere områder med fugtudtrækning, misfarvninger og porøs/afskallet puds på kældervægge.

**NOTE:**

Grundfugt og fugtopstigning er almindeligt forekommende i ældre kældervægge og gulve, der vurderes ikke at være nærliggende risiko for yderligere skade, løbende vedligeholdelse må dog forventes.

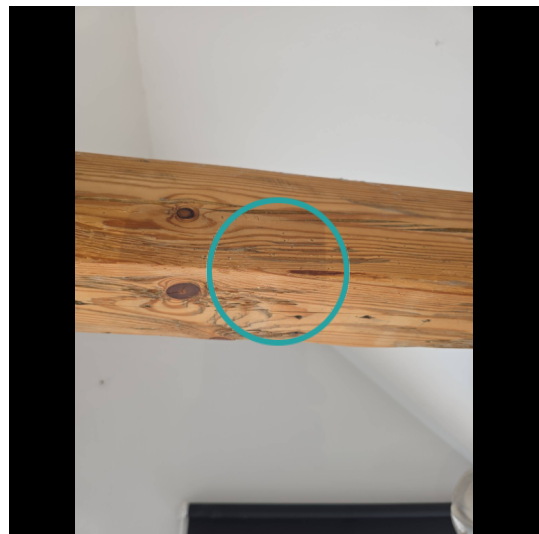
**1. Sal****SKADE:**

Tagkonstruktionens træværk har spor efter angreb af borebiller. Det ses f.eks. i hanebånd

**NOTE:**

Angrebet skønnes at være inaktivt

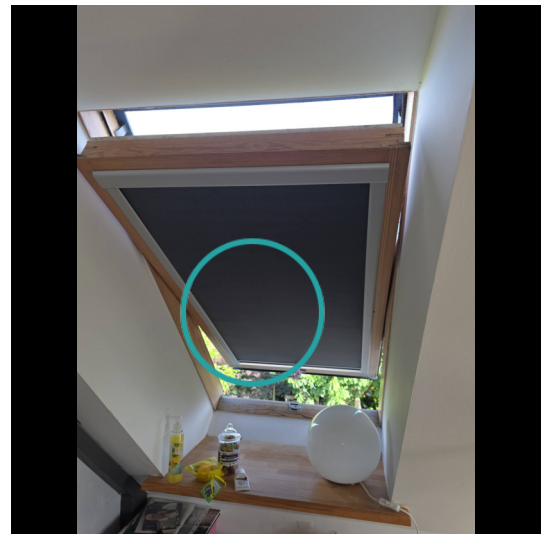
**1. Sal****SKADE:**

Vinduerne i værelserne overholder ikke kravet til redningsåbning

**RISIKO:**

Der er risiko for personskade i tilfælde af brand.

**Indhent tilbud****Etablering af godkendt redningsåbning**

Opgaven har ikke været mulig at prissætte, det anbefales at kontakte en tømrer med henblik på udredning af opgaven og tilbud på udbedring.

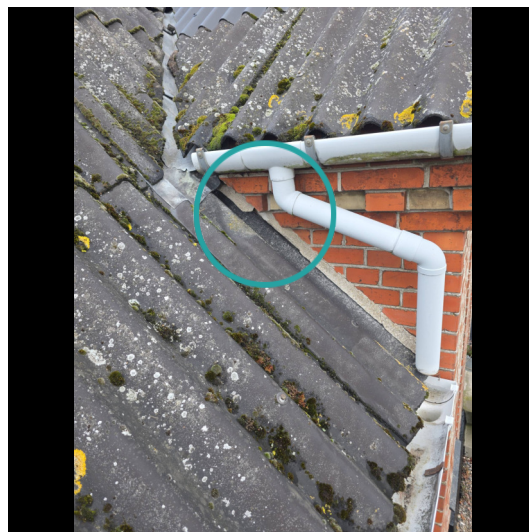
**Tag****SKADE:**

Mørtelindækningen langs murværket/tagflade er revnet/delvist udfaldet, ses f.eks mod sydøst

**RISIKO:**

Der er risiko for vandindtrængning og følgeskader på de underliggende konstruktioner

**Indhent tilbud****Indhent tilbud fra tømrer**

Opgaven har ikke været mulig at prissætte, det anbefales at kontakte en tømrer med henblik på udredning af opgaven og tilbud på udbedring.

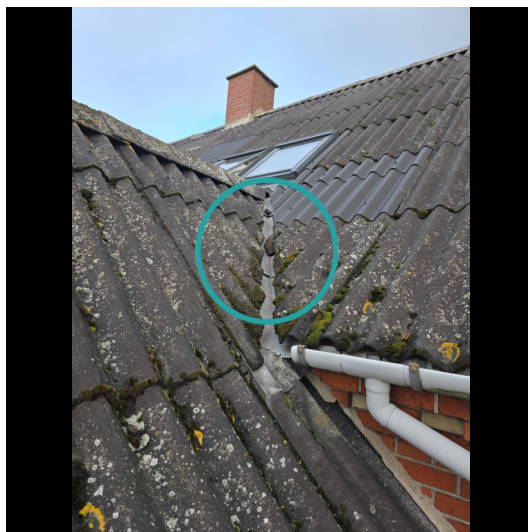
### SKADE:

Der ses tætningsmateriale i skotrenden, ses f.eks mod sydøst og sydvest

### RISIKO:

Forholdet kan fortsat udvikle sig, og der er på sigt risiko for skader på andre bygningsdele

## Udskiftning af skotrende

Udbedringseksempel: Udskiftning af skotrende. Tagbelægningen langs med skotrende nedtages. Skotrendebræddeunderlag nedtages. Skotrendeunderlag udføres af ru pløjede brædder, kantlægter i dimension som øvrige taglægter. Brædderne sømmes til spær. Skotrende af zink 12, snit 500 mm, monteres.

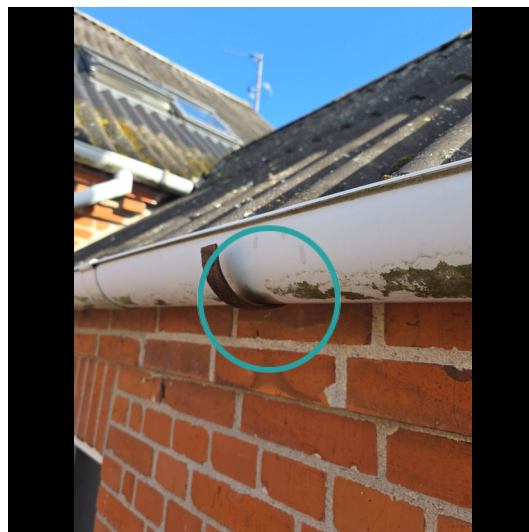
### SKADE:

Rendejern fremstår med en del tæring, ses mest mod vest

### RISIKO:

Det vurderes, at skaden kan udvikle sig på længere sigt.

## Udskiftning af tagrende og rendejern

Udbedringseksempel: Udskiftning af rendejern inkl. tagrende. Den nederste række tagsten/tagplader. Tagrenden og rendejern nedtages. Tagrende monteres med nye rendejern, endebunde og tudstykke ved overgang til nedløb. Tagsten/tagplader genmonteres.

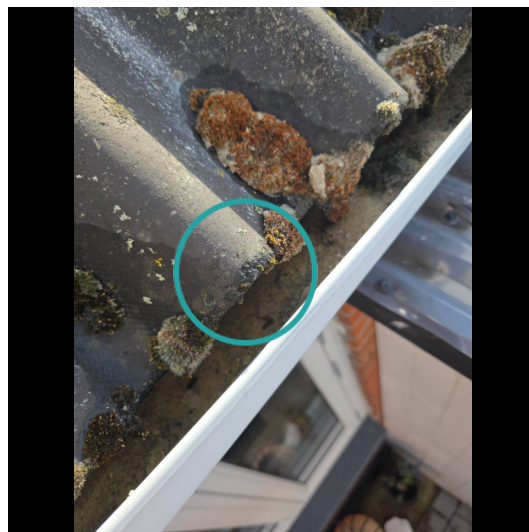
**Tag****SKADE:**

Tagpladerne har begyndende nedbrydning, blandt andet langs kanter. Det ses f.eks. mod vest

**NOTE:**

Omfanget er på nuværende tidspunkt begrænset

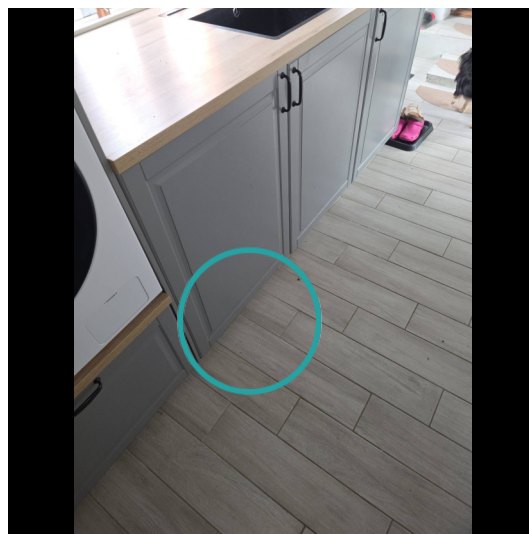
**Stueplan****SKADE:**

Der er gulvklinter med mangelfuld vedhæftning til underlaget, ses f.eks. mod vasken

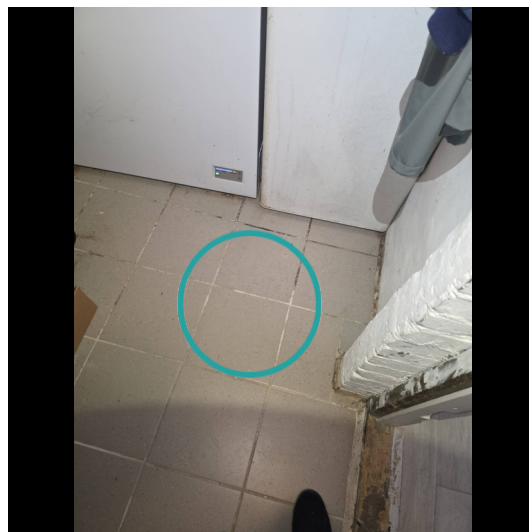
**Stueplan****SKADE:**

Der er gulvklinter med mangelfuld vedhæftning til underlaget, ses bl.a ved dør/fryser

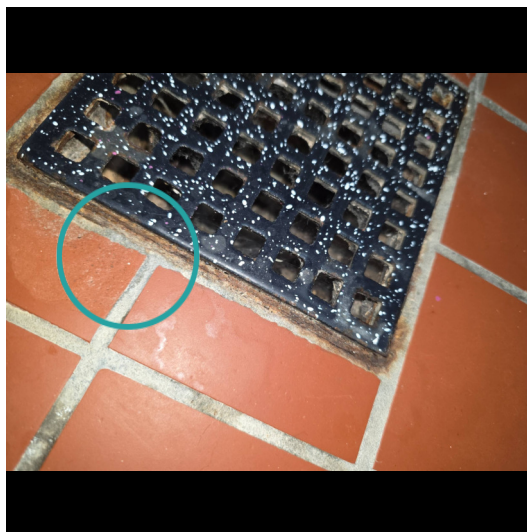
**Stueplan****SKADE:**

Afløbsskålen er rusten/tæret.

**RISIKO:**

Hvis gulvafløbet fremover bliver belastet af vand fra gulvoverflade, kan dette give anledning til vandudsivning og skader på de omkringliggende konstruktioner og installationer.

**Udskiftning af gulvafløb**

Udbedringseksempel: Udskiftning af gulvafløb i betongulv med fliser/klinker. Afløbsskål ophugges og udskiftes med ny afløbsskål af rustfrit stål med ramme og 140 x 140 mm rist. Inkl. membranklemflange, vandlås og studse for sideindløb. Afløbsskålen tilsluttes afløbssystemet. Beton udstøbes omkring gulvafløbet til plan med eksisterende betonlag.

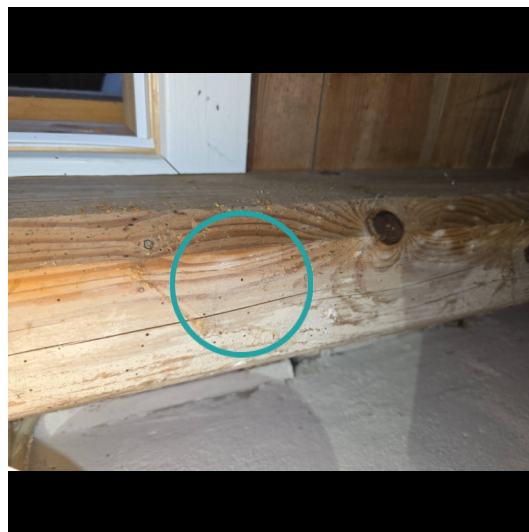
**SKADE:**

Tagkonstruktionens træværk har spor efter angreb af borebiller. Det ses f.eks. i bjælkerne i fyrrum

**NOTE:**

Angrebet skønnes at være i ro

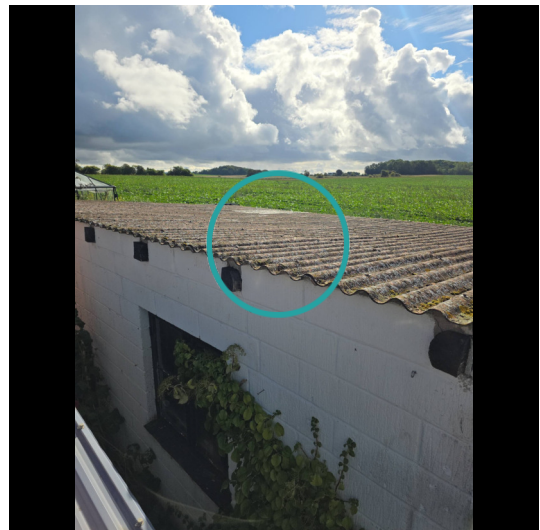
**Tag****SKADE:**

Tagfladen fremstår med ujævnheder/skævheder/lunker

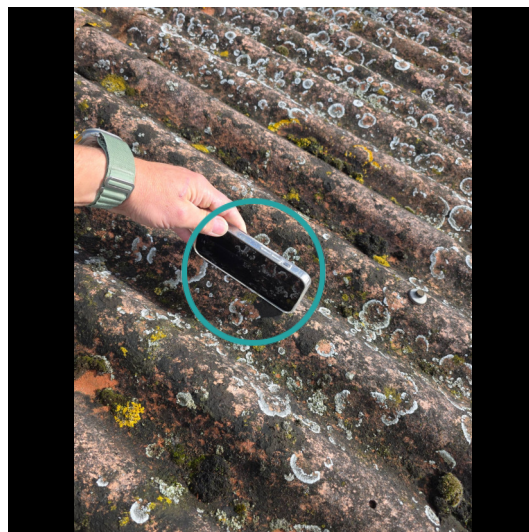
**Tag****SKADE:**

Taghældningen er mindre end foreskrevet af tagproducenten

**RISIKO:**

Der er risiko for vandindtrængning og følgeskader på de underliggende konstruktioner

**NOTE:**

Der ses fugtskjolder på underliggende konstruktioner, som lægter og underside af tagpladerne

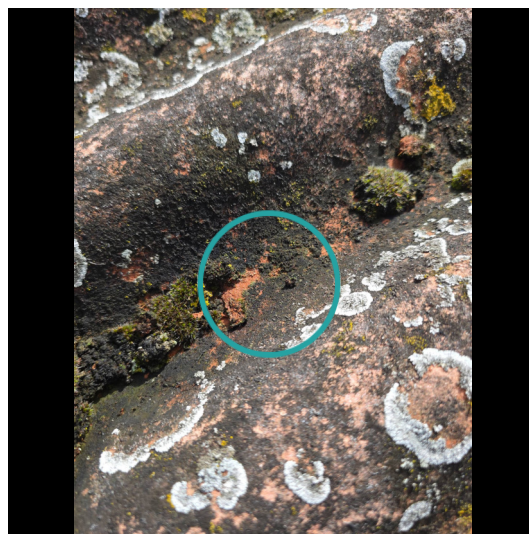
**Tag****SKADE:**

Tagpladerne har begyndende nedbrydning, blandt andet langs kanter og på overflader.

**RISIKO:**

Der er risiko for at skaden kan udvikle sig på længere sigt, og der kan komme utætheder i taget, som kan medføre vandskade på de underliggende bygningsdele.

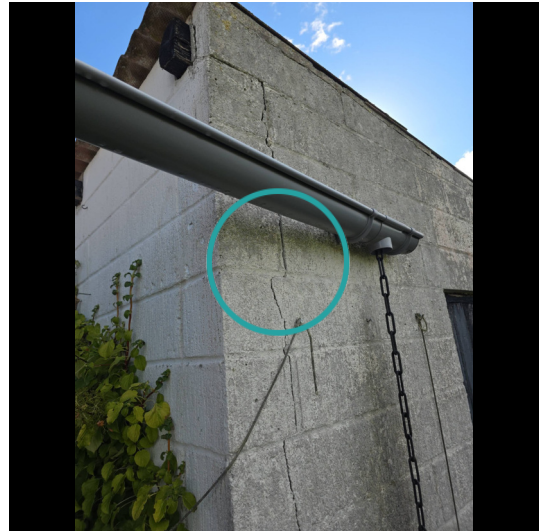
**Ydervægge****SKADE:**

Der er revnedannelser i facader / murværk især mod vest

**RISIKO:**

Forholdet vurderes at give anledning til fugtindtrængning, hvilket kan medføre skader på de bagvedliggende konstruktioner på sigt. Revnerne vurderes i sig selv at være stabile, men er dog af en sådan karakter, at yderligere udvikling over en længere årrække samt mindre revnedannelse efter reparation kan forekomme.

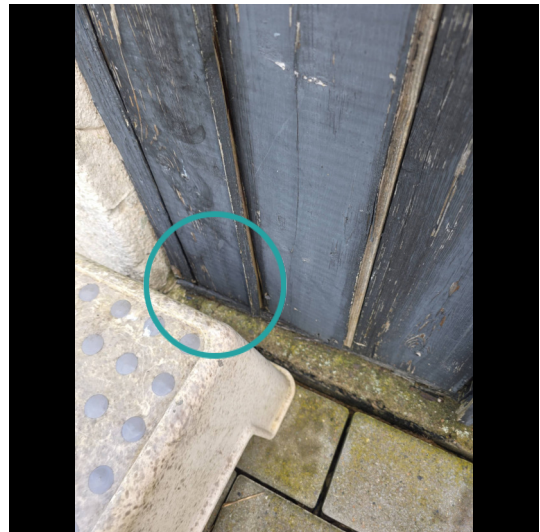
**Døre/vinduer/porte****SKADE:**

Der er nedbrydning i træværket på en dør, ses mod vest

**RISIKO:**

Nedbrydningen vurderes at fortsætte på længere sigt.

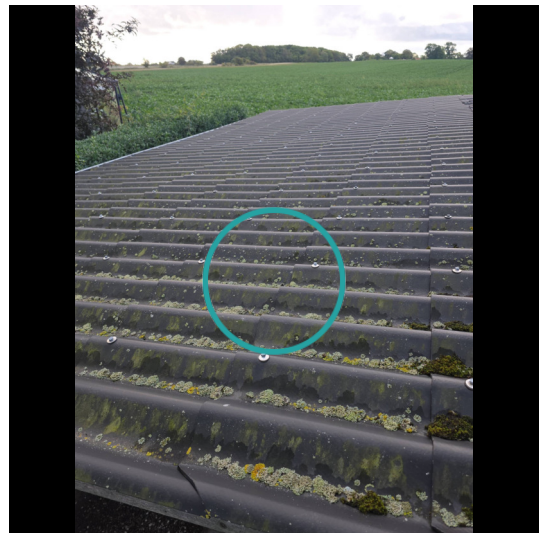
**Tag****SKADE:**

Taghældningen er mindre end foreskrevet af tagproducenten

**NOTE:**

Der ses ikke tegn på skade ved besigtigelsen, men levetiden på taget skønnes reduceret.

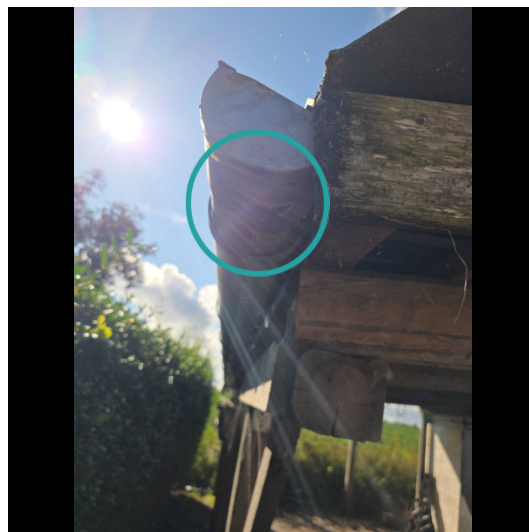
**SKADE:**

Der er stedvis tæring i tagrender, ses bl.a mod vej

**RISIKO:**

Det skønnes at forholdet kan give utætheder i tagrenderne på længere sigt.
