Tilstandsrapport

E/F Tikøbgade 2, m.fl.
Lundtoftegade 93-95, Tikøbgade 2
2200 København N

06.12.2022

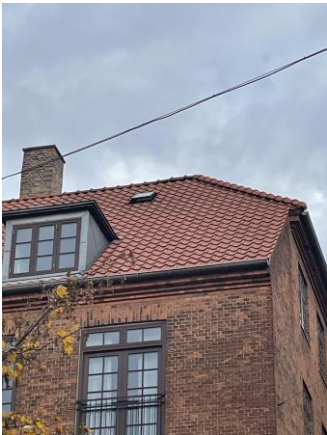
<p>Foto 1 - Tagkonstruktion fra gadeside</p>

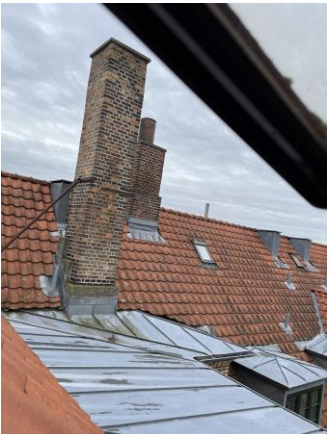
<p>Foto 2 - Tagkonstruktion fra tagvinduet.</p>	<p>Byggeriets tag har udelukkende været tilgængeligt at besigtige fra loftrumets kvistvinduer. Der er derfor dette udgangspunkt som danner grundlag for nærværende skriv vedrørende foreningens tag.</p> <p>Byggeriet tag er udformet som et halvvalmet tag med røde teglsten. Der er bygget kviste på med flad zinkbelægning med hældning.</p> <p>Der ses zinkinddækninger omkring skorstene, rørgennemføringer og tagvinduer. Der ses alger på teglsten, zinkbelægninger og murværk.</p>	<p>Der forventes en levetid for taget på minimum 100 år, hvilket betyder at taget påtænkes udskiftet om 15-20 år. I denne forbindelse bør det overvejes at lave en isoleret tagetage.</p>

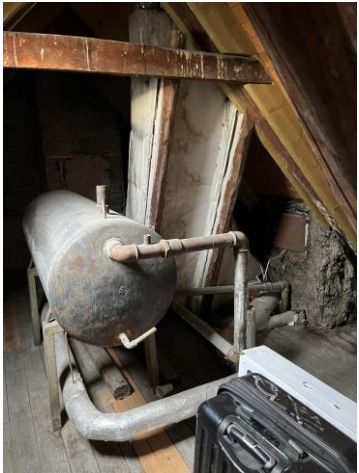
<p>Foto 4 – Loftrum i nr. 93.</p>	<p>I tagrummet på Tikøbsgade 2 / Lundtoftegade 93 ses et gammelt ventilationsanlæg samt gamle kabler i lemmer.</p>	<p>Gamle kabler ved lemmer og gammelt ventilationsanlæg bør fjernes ifm. tagrenovering.</p>
-------------------------	--	--	---

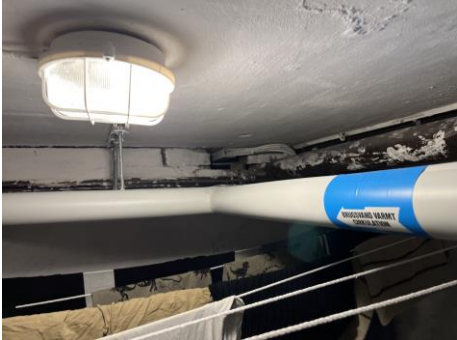
<p>Foto 1 – Åbninger i kældervægge (Tikøbgade 2)</p>

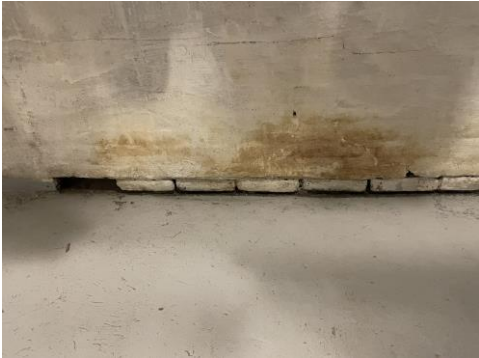
<p>Foto 2 – Åbninger i kældervægge (Tikøbgade 2)</p>	<p>Kældrene fremstår generelt med revnedannelser og afskalninger af puds.</p> <p>Der er stedvis huller ved rørgennemføringer til andre rum. Blandt andet er der huller i væggen i tørrerummet i Tikøbgade 2. Der bør være opmærksomhed på om denne er en brandadskillelse.</p> <p>Nogle overflader fremstår desuden med fugtpåvirkninger.</p>	<p>I budgettet afsættes der til mureropretning af brandvæggene.</p> <p>Åbninger i brandvægge og tilsvarende adskillende konstruktioner skal lukkes svarende til vægkonstruktionen dog mindst svarende til bygningsdel BS 60.</p>

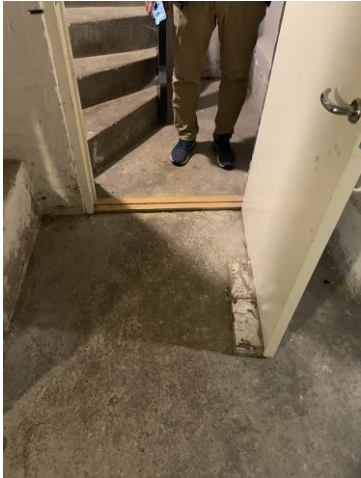
<p>Foto 5 - Åben branddør til kælder (Tikøbgade 2)</p>	<p>Døre til kældrene skal holdes lukkede, da det er branddøre.</p>	<p>Eventuelt skiltning til beboere så døre holdes lukket. Det anbefales at montere en dørpumpe, så dørene sikres lukkede.</p>
--	--	--	---

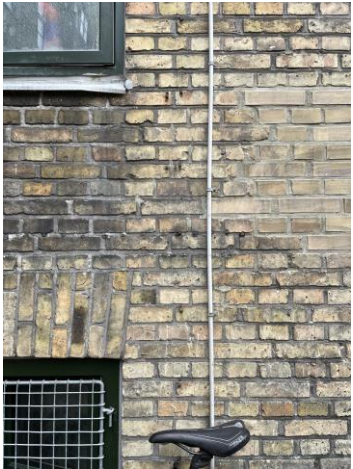
<p>Foto 5 – facade fra gårdside.</p>   <p>Foto 6 – facade fra gårdside.</p>	<p>Teglfacade fra gårdside: Facaderne fremstår med stedvis manglende fuger, mindre deformationer samt sod.</p>	<p>Teglfacade fra gårdside: Revnede mursten udskiftes. Porøse fuger udskiftes med en fuge af bakkemørtel. Rundjern indmures, hvor der fremgår eventuelle sætningsrevner.</p>
---------------------------------------	--	---	---

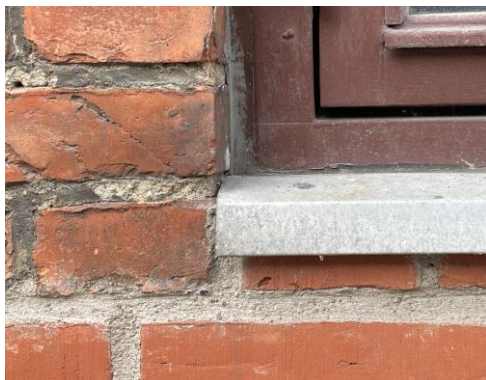
Foto 2 – uhensigtsmæssig samling

Samlingerne ved nogle vinduer (registreret ved nummer 95) er ikke hensigtsmæssige. Vinduerne i de øvre etager er ikke gennemgået. I samlingen mellem sålbænk og mursten/fuge vil der samles vand. Foto 2 viser sålbænke med uhensigtsmæssig samling mens foto 3 viser en løsning på ovenstående med en gummifuge. Generelt bør der være mere fald på sålbænkene end nuværende, så vandet bliver tilstrækkeligt afledt.

Manglende fuger ved sålbænke bør udbedres.

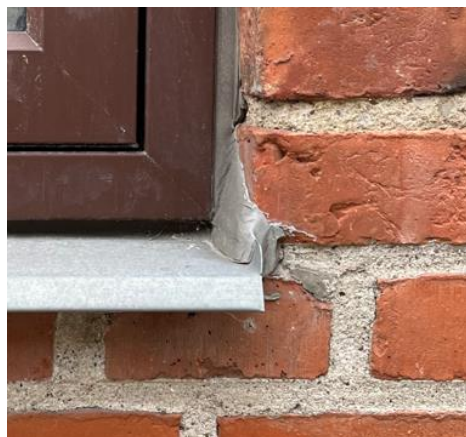
Foto 3 – samling mellem sålbænk og mursten løst med gummifuge.

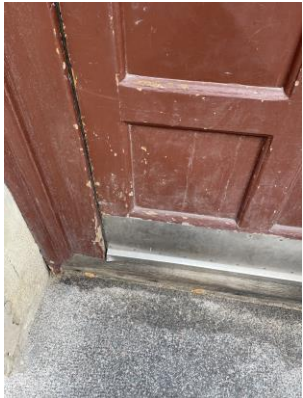
<p>Foto 1 – afskallende maling og deformationer I træværk på udvendig side af hoveddør.</p>

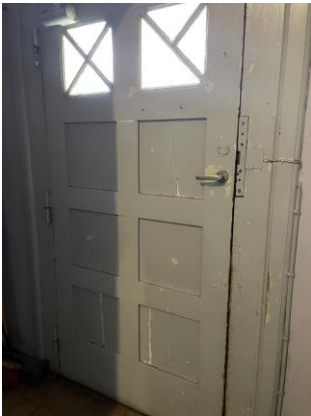
<p>Foto 2 – afskallende maling og deformationer I træværk på indvendig side af hoveddør.</p>	Hovedtrappedøre fremstår med afskalninger og deformationer i træværket.	Hovedtrappedørene indgår i vedligeholdelsesplanen.

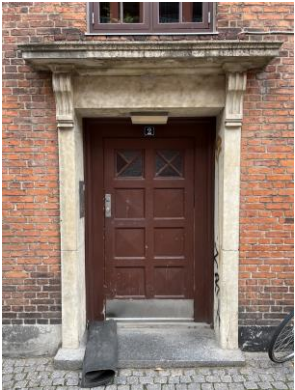
<p>Foto 3 – misligholdt gesims omkring hovedtrappedøre</p>

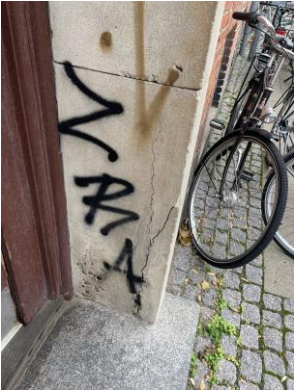
<p>Foto 4 – misligholdt gesims omkring hovedtrappedøre</p>	<p>Det er uklart, hvorvidt hoveddørsportalerne er af sandsten eller beton. Ifm. vedligeholdelsesplanen bør det afklares, hvorvidt det er sandsten eller beton.</p> <p>Hoveddørsportaler af sandsten omkring hovedtrappedøre fremstår generelt misligholdt. Der er specifikt tale om revnedannelser, afslag, graffiti samt misfarvninger fra sod og salte.</p>	<p>Det anbefales at få rensset hoveddørsportalerne samt få udbedret revnedannelserne. Derudover bør fugerne der deler stenene genetableres, hvilket vil mindske risikoen for fugtphobning i materialet og de bagvedliggende konstruktioner. Dette bør gøres med mørtelfuge som ikke er for stærk og derved skaber spændinger i stenene. Ovenstående inkluderes i vedligeholdelsesplanen.</p> <p>På denne måde kan der gribes ind med hensigtsmæssige tiltag, inden skaderne bliver både økonomisk og konstruktionsmæssigt omfattende (Bilag 1).</p>

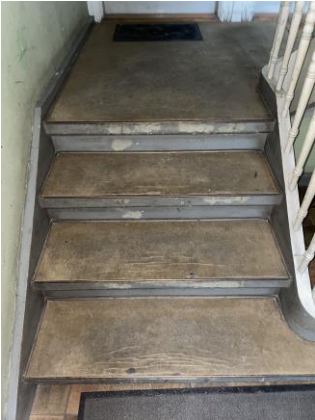
<p>Foto 1 – nedslidt linoleumsgulv på hovedtrappe.</p>

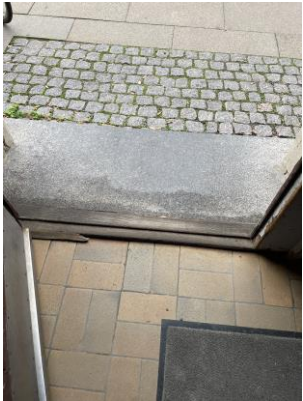
<p>Foto 2 – klinker ved dør til opgang.</p>	<p>Byggeriet er et totrappehus, hvor bitrappen fører til kældre og hovedtrappen til lejlighederne. Fra hovedtrapper er der via loftlem med stige adgang til spidsloft.</p> <p>Gulvbelægning på hovedtrapper: Fremstår generelt meget nedslidt. Linoleumsgulvet er flere steder slidt ned og fremstår misfarvet. Ved indgangen er der klinker. Klinkegulvet fremstår stedvis med mangelfulde fuger og deformationer.</p>	<p>Det anbefales at udføre en generel udbedring af trapper og indvendige overflader på foreningens hovedtrapper.</p> <p>Gulvbelægning på hovedtrapper: Det anbefales at udskifte linoleumsgulve udskiftes i alle tre opgange med en skridsikker metalskinne samt at gennemgå klinkerne og efterfølgende fuge, polere og give dem en coating.</p>

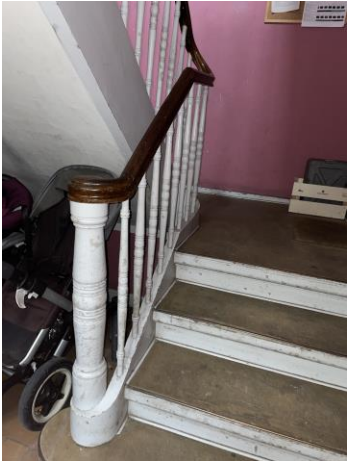
<p>Foto 3 - misligholdt træværk på gelænder</p>	<p>Træværk: Generelt fremstår overflader på gelænder og fronter på trappetrin misligholdt. Malerbehandlingen afskaller og fremstår med deformationer og skader.</p>	<p>Træværk: Der laves en renovering af træværket, hvor finish på gelænder, balustre og andet træværk udbedres. Alt træværk nedrenses, spartles til en fornuftig stand og håndlisterne lakeres op.</p>
<p>06.03 Vægge og lofter på hovedtrapper</p>

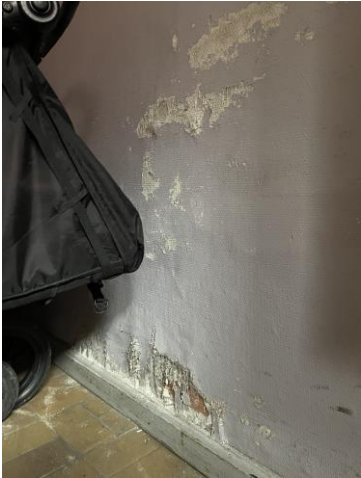
<p>Foto 4 - defekt vægpuds på hovedtrappe.</p>	<p>Vægge og lofter: De indvendige overflader på hovedtrapperne fremstår generelt nedslidte og misligholdt. Der er større steder med defekt væg- og loftpuds. Der er flere deformationer som synligt rørpuds flere steder. Der er større revnedannelser flere steder.</p>	<p>Vægge of lofter: Det anbefales at få repareret de nuværende væg- og loftpuds. Defekt vægpuds og deformationer i loft og vægge udbedres/fuldspartles. Der males efterfølgende.</p>

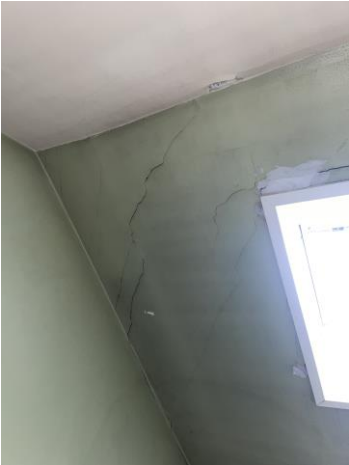
<p>Foto 5 - større revnedannelser ved hovedtrappe.</p>

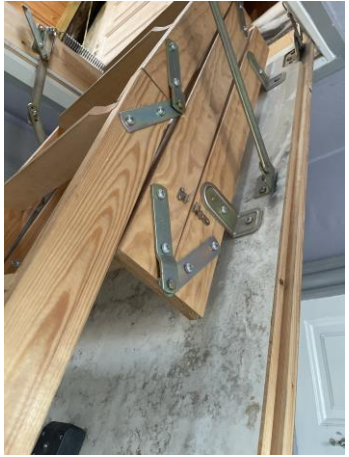
<p>Foto 6 - Loftstrappe i nr. 95</p>	<p>Loftstrapper: Der mangler beslag på loftstrappen, hvilket bør monteres af sikkerhedsmæssig</p>	<p>Loftstrapper: Der monteres beslag på alle loftstrapper.</p>
-------------------------------	--	--	---

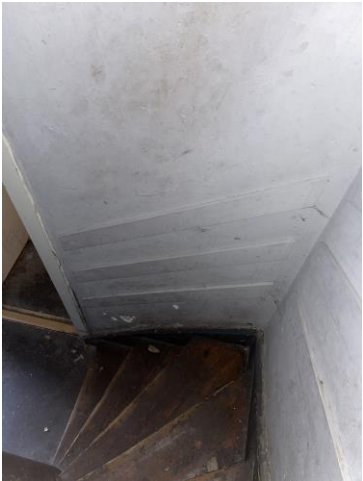
<p>Foto 7 – misligholdt vægpuds på bitrappe.</p>

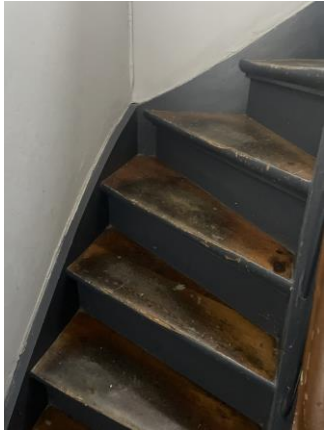
<p>Foto 8 – misfarvninger på bitrappe.</p>	<p>Bitrapper:</p> <p>De indvendige overflader på bitrapperne fremstår generelt slidt med afskallende puds og mindre deformationer. Bræddegulvet fremstår med misfarvninger og mindre deformationer. Der er stedvis mindre heldige overgange mellem bræddegulv og døre/vinduer, hvor der stedvis mangler fuge efter montering af nyere vinduer.</p>	<p>Bitrapper:</p> <p>Der anbefales vedligehold løbende på overflader og træværk. Der bør laves fugning mellem vinduer og den omkringliggende konstruktion, hvor de mangler. Bræddegulvet lakeres og males og det mest misligholdte forkanter skiftes med en egetræskant.</p>
--	--	---	---

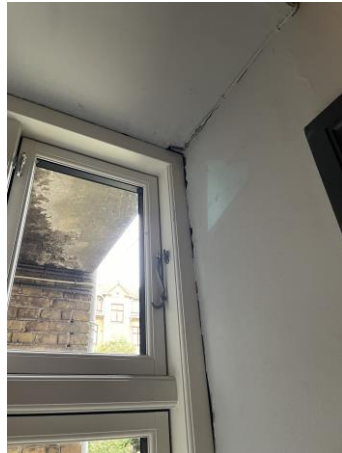
Foto 9 - manglende fuger efter montering af vindue (bitrappel)

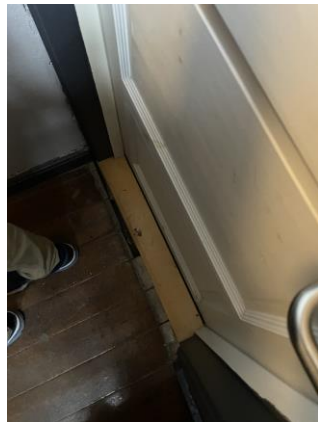
Foto 10 - mindre heldig samling mellem dørkarm og gulv (bitrappel).

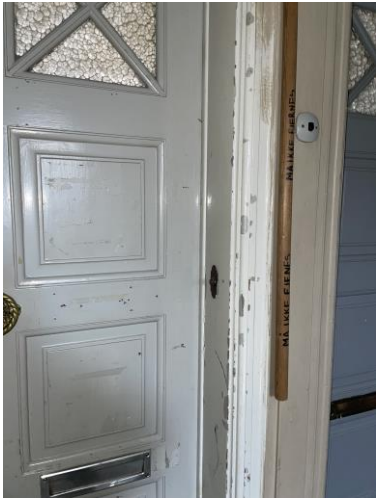
<p>Foto 11 - afskallende maling på træværk.</p>	<p>Lejlighedsdøre: Dørene til lejlighederne fremstår med en del afskalning og mindre deformationer.</p>	<p>Lejlighedsdøre: Der bør udføres vedligehold på lejlighedsdørene mod opgangen.</p>
---	---	--	---

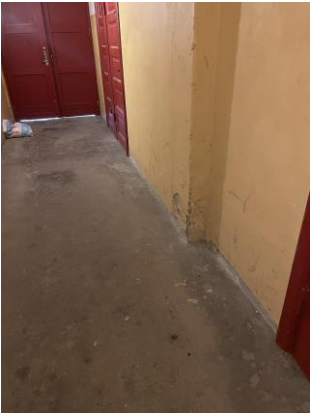
<p>Foto 1 - revnet puds i gennemgang.</p>

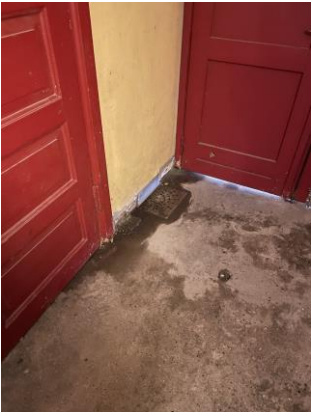
<p>Foto 2 - Opfugtet belægning i gennemgang.</p>	Gennemgangen fremstår med deformationer i puds i bunden af væggene og der kommer fugt fra kælderen og påvirker konstruktionen.	Det anbefales at få rensset, pudset og malet med silikatmaling.

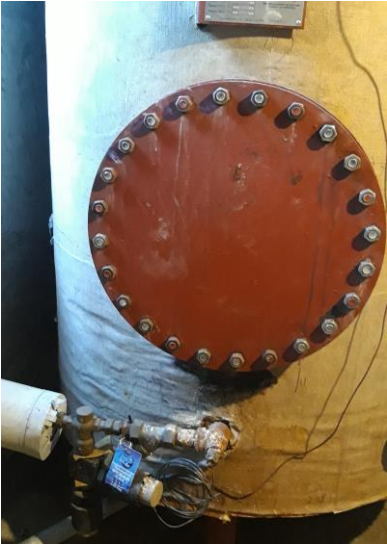
<p>Stigstrengene og kælderledninger for brugsvand er udskiftet til rustfri stålør i 2009 med ibrugtagningstilladelse af 26. april 2018. De nye stigstrengene med vandmålere til lejligheder er monteret på køkkentrapperne. Strengreguleringsventiler på cirkulationsledninger er fabrikat Frese type FlowCon.</p> <p>I forbindelse med udskiftning af brugsvandsrør er varmtvandsbeholder udskiftet til ny 800 l. beholder fabrikat WPH type 15 RA, 800 l. Ydeevne 54 kW ved temperatursæt 65/35 – 10/55 °C. Mandedæksel er ikke isoleret.</p> <p>Cirkulationspumpe er fabrikat Grundfos type Alpha2 25-40N 180. Pumpen er ikke isoleret.</p>	<p>Intet udover almindeligt vedligehold.</p> <p>Isolering af mandedæksel med fabriksfremstillet isoleringsdæksel.</p> <p>Pumpen isoleres med fabriksfremstillet isoleringskappe.</p>

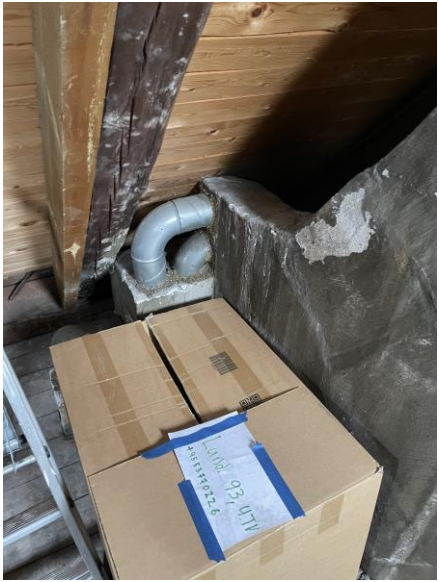
<p>Der er naturlig ventilation via aftrækskanaler i beton fra hver lejlighed, aftrækskanalerne er ført op i hætte på taget.</p> <p>På loft Lundtoftegade nr. 93 er 2 aftrækskanaler udskiftet til Spirorør, Spirorørene er ikke brandisoleret.</p>	<p>For at sikre en ordentlig ventilation bør kanalerne renses ca. hvert 5. år.</p> <p>Spirorør brandisoleres.</p>

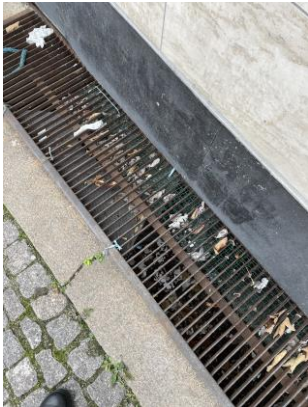
<p>Foto 1 – lyskasse på Tikøbgade.</p>	<p>Lyskasser: Lyskasserne fremstår med meget affald.</p>	<p>Lyskasser: Lyskasserne bør inkluderes i en drift- og vedligeholdelsesplan og renses hvert 5. år. Det bør sikres at eventuelle afløb ikke er tilstoppet.</p>
19.02 Nedløbsrør

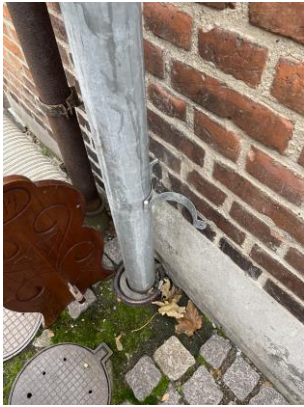
<p>Foto 2 – revnet puds sokkel.</p>	<p>Nedløbsrør: Ved bunden af nedløbsrøret ses der hul i soklen.</p>	<p>Nedløbsrør: Det anbefales at lukke hullet ved soklen, så rotter eller vand ikke har adgang herigennem.</p>
