Realsyn+ for

Østergade 55,  
6500 Vojens

### Bygningsoversigt

Dato for besigtigelse: 27-08-2026

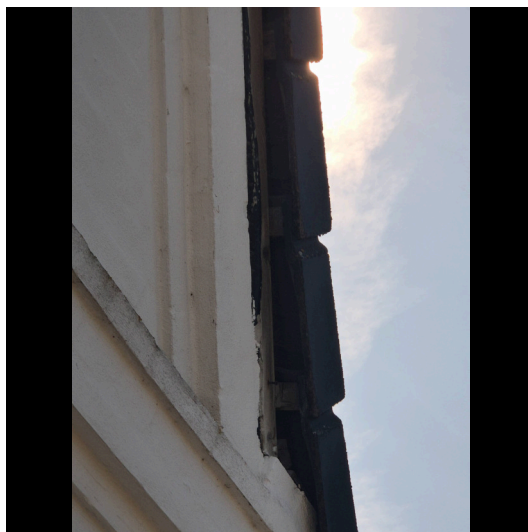
**Tag****SKADE:**

Der mangler tæt afslutning og inddækning ved vindskeden under tagstenene, så træværk og tagrum står blottet.

**RISIKO:**

Forholdet giver på sigt risiko for vandindtrængning med efterfølgende råd og svamp i spær og vindskedebrædder, samt fygesne i tagrummet.

**Kr 60,00 / Pr lbm\*****630,00 Pr lbm\*****Udskiftning af løskant/inddækning**

Udbedringseksempel: Udskiftning af inddækning, iht. fabrikantens anvisninger. Eksisterende inddækning afskæres, ny inddækning tilsvarende monteres og afsluttes med tæt fuge.

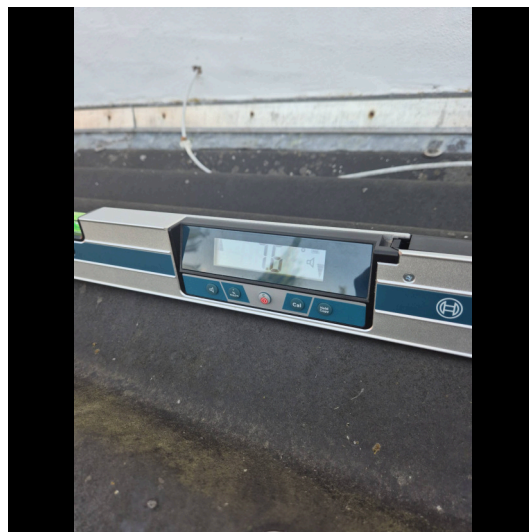
## Tag

## SKADE:

Tagbelægningen på baghuset har hældning under det anbefalede minimum på 14°.

## RISIKO:

Forholdet giver risiko for tilbageløb ved tagkanter, vandindtrængning i samlinger og fastgørelser og følgeskader heraf.

## Udbedring af skade

Opgaven vurderes at kunne udbedres af en tømrer. Vi anslår at arbejdslønnen er den største del af udbedringsomkostningen og materialer udgør en mindre del. Det anbefales derfor at lade en tømrer udbedre opgaven på regning.

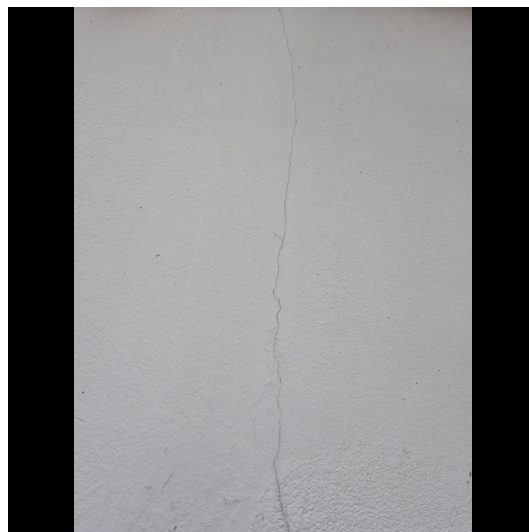
**Ydervægge****SKADE:**

Ydervægge har enkelte revner, bl.a. mod syd

**NOTE:**

Nævnte revner er af begrænset størrelse – mindre bevægelse over en længere årrække vil givet forekomme – også efter evt. reparationer. Denne type revner er ikke unormale.

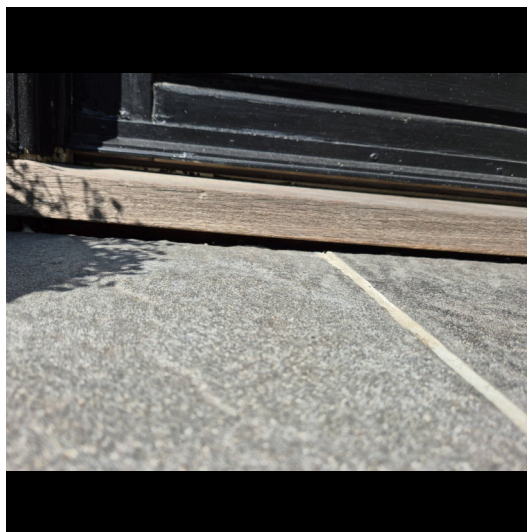
## Døre/vinduer/porte

### SKADE:

Der mangler en fuge under hoveddøren.

### RISIKO:

Der er risiko for fugtindtrængen og skader på de underliggende/bagvedliggende konstruktioner på kort sigt.

## Udbedring af fuger

Udbedringseksempel: Udbedring af fuger. Kontaktflader mellem fuge og omgivende bygningsdele afrenses. Evt. udkradsning af eksisterende fuge, stopning, fugeunderlag og elastisk fuge.

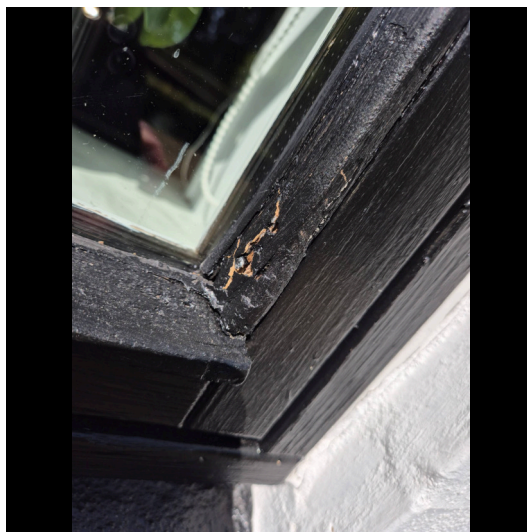
**Døre/vinduer/porte****SKADE:**

Der er begyndende nedbrydninger i glaslister på enkelte vinduer, ses f.eks mod syd.

**RISIKO:**

Nedbrydningen vurderes at fortsætte på længere sigt.

**452,00 Pr lbm\*****Montering af glaslister**

Udbedringseksempel: Montering af glaslister. Evt. eksisterende lister aftages og erstattes af nye lister af vakuumimprægneret fyrretræ. Listen stryges på begge sider med træbeskyttelse og monteres.

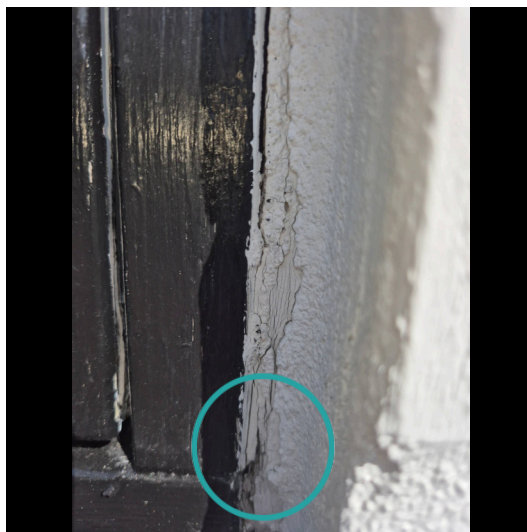
**Døre/vinduer/porte****SKADE:**

Fuger omkring vinduer har mistet elasticiteten og er revnede i overfladen

**RISIKO:**

Det vurderes, at skaden kan udvikle sig på længere sigt.

**Eftergang af fuger**

Udbedringseksempel: Eftergang af fuger. Kontaktflader mellem fuge og omgivende bygningsdele afrenses. Udrensning/udkradsning af eksisterende fuge, stopning, fugeunderlag og elastisk fuge.

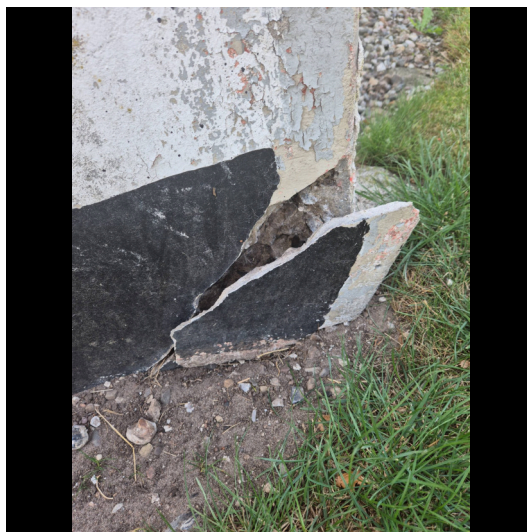
## Fundament/sokkel

### SKADE:

Der er stedvise revner og afskalninger i sokkel, f.eks. mod nord

### RISIKO:

Det vurderes, at skaden kan udvikle sig på længere sigt.

## Eftergang af sokkelpuds

Udbedringseksempel: Eftergang af løstsiddende sokkelpuds. Porøs, løstsiddende puds afhugges. Fundamentet afrenses, grundes og slutpudses med mørtel af samme type som den øvrige sokkelpuds. Mørtelen føres min. 100-150 mm under terræn. Maks synlighed på sokkelhøjde 200 mm.

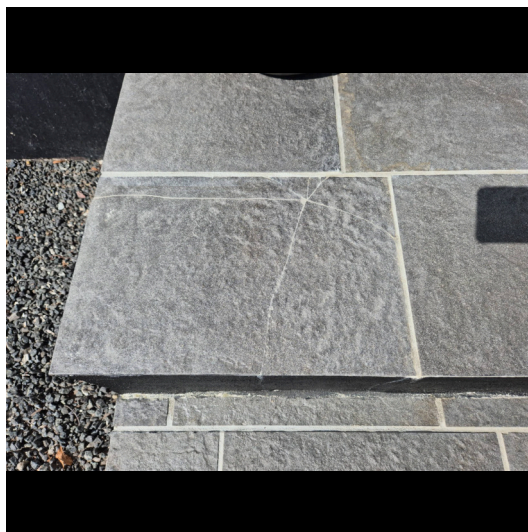
### Fundament/sokkel

**SKADE:**

Klinker på trappe til stueetage har begrænset vedhæftning samt revnedannelse.

**RISIKO:**

Det vurderes, at skaden kan udvikle sig på længere sigt.

## Udskiftning af klinker på trappe

Udbedringseksempel: Udskiftning af klinker på grund/stødtrin. Klinker på trappetrin afhugges, betonlaget afrenses og forbehandles. Naturklinker udlægges på grund- og stødtrin. Klinkerne fuges med cementbaseret, frost- og vandfast fugemasse. Forudsættes at trinstørrelsen er 40 cm x 120 cm ekskl. evt respos.

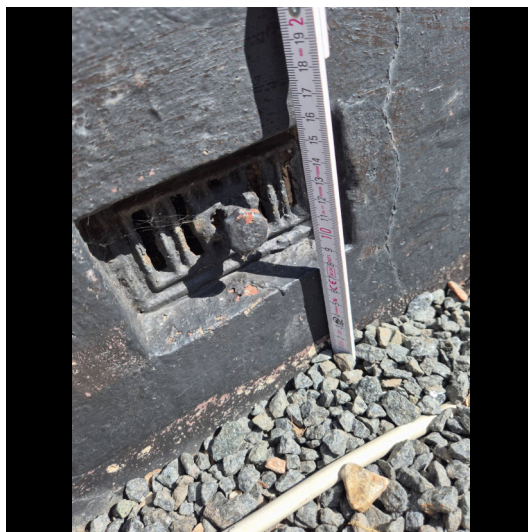
### Fundament/sokkel

**SKADE:**

Ventilationsriste til krybekælder/ventileret hulrum sidder for tæt på terræn

**RISIKO:**

Risiko for indtrængning af overfladevand til krybekælderen med fare for fugt, skimmel og råd i gulvkonstruktionen.

### Sænkning/ændring af terræn

Udbedringseksempel: Sænkning/ændring af hældning på terræn ved bygning. Eksisterende belægning optages og evt. grusunderlaget afrømmes. Råjord afrømmes og bortkøres. Terræn afrettes og det afrømmede grus udlægges, afrettes og komprimeres. Afretningslag af velgradueret bakkemateriale udlægges, kornkurve 0-8 mm, hvorefter overfladen aftrækkes nøjagtigt med ledere og retskinne, så terrænet får fald min. 1:50 på de første 3 m væk fra bygningen. Eksisterende belægning udlægges i lige flugter.

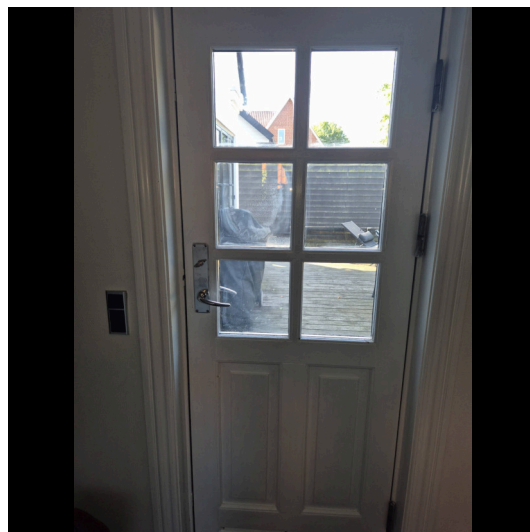
**Stueplan****SKADE:**

Der ses punkterede termoruder, i dør til terrassen

**NOTE:**

Ruden er derfor ikke længere funktionel, og vil med tiden blive uklar.

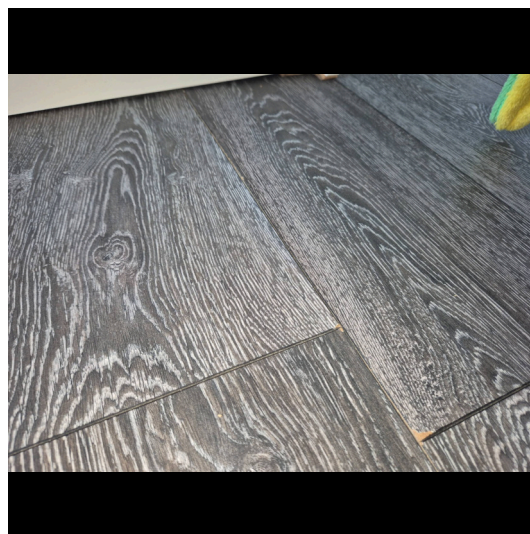
**Stueplan****SKADE:**

Gulvbrædder er kvældede, det vil sige, at gulvet er med "vaskebræteffekt"

**NOTE:**

Der måles ikke forøget fugt og der skønnes kun begrænset risiko for udvikling af forholdet.

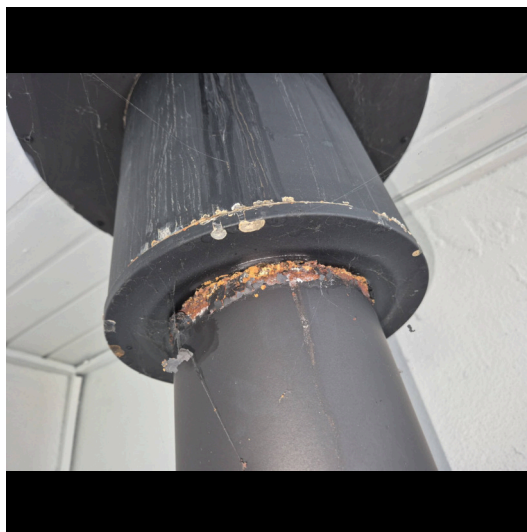
## Stueplan

### SKADE:

Stålskorstensrøret er skadet / rusten

### RISIKO:

Skaden kan udvikle sig over en længere årrække.

## Udskiftning af stål skorsten

Udbedringseksempel: Udskiftning af stål skorstenspipe. Aftagning af tagbelægning demontering af stålskorstenen samt inddækningen mod tagbelægning. Ny stål skorstenspipe monteres inkl. ny inddækning mod tagbelægningen.

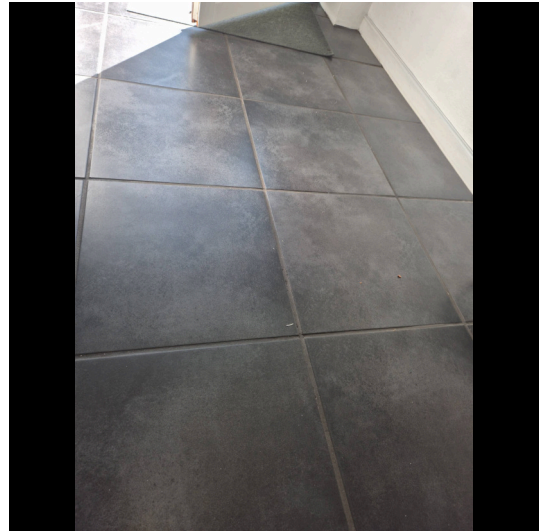
**Stueplan****SKADE:**

Der er generelt flere gulvklinter med mangelfuld vedhæftning b.la. i entre.

**NOTE:**

Der kunne ikke registreres følgeskader ved besigtigelsen.

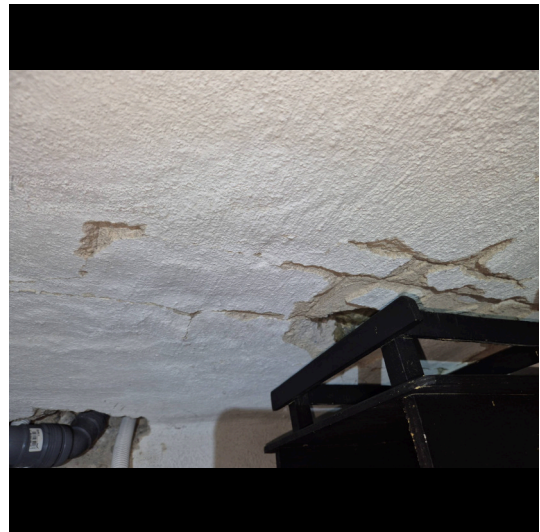
**Kælder****SKADE:**

Der er revnet/løst og afskallet loftspuds

**NOTE:**

Omfanget er på nuværende tidspunkt så begrænset, at der ikke skønnes at være nogen risiko.

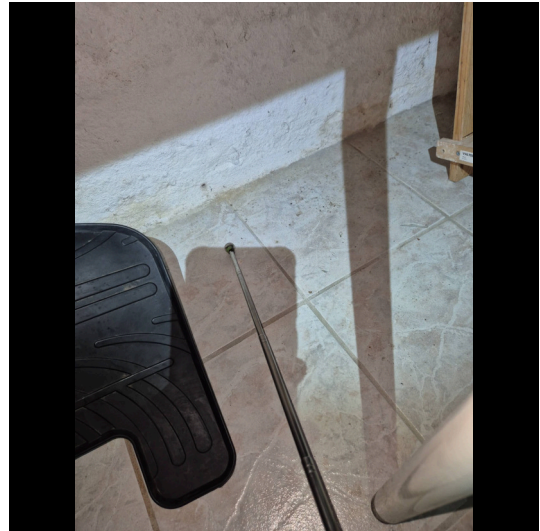
**Kælder****SKADE:**

Der er enkelte gulvklinter med mangelfuld vedhæftning til underlaget.

**NOTE:**

Der kunne ikke registreres følgeskader ved besigtigelsen.

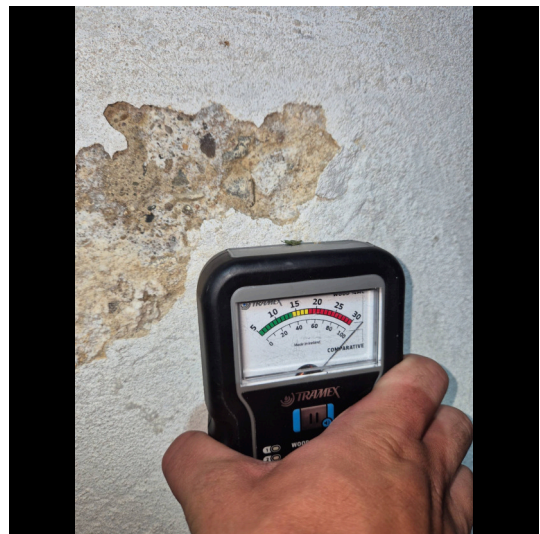
**Kælder****SKADE:**

Der er fugtopstigning og fugtgennemtrængning i kældervægge samt løst og afskallet puds bl.a. mod vest

**NOTE:**

Omfanget er på nuværende tidspunkt så begrænset, at der ikke skønnes nærliggende risiko for skade. Opstigende og indtrængende grundfugt i ældre kældervægge er almindeligt forekommende.

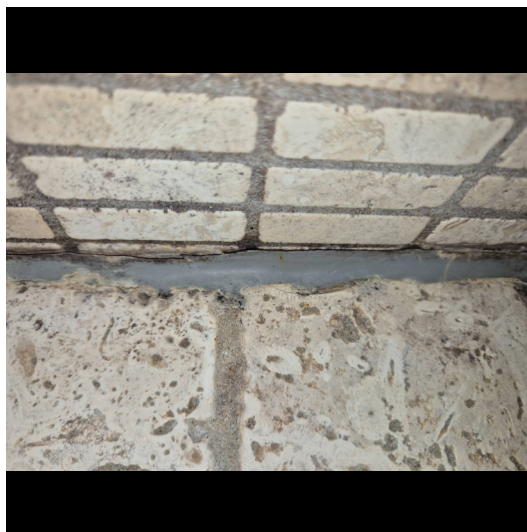
## 1. Sal

**SKADE:**

Elastiske fuger/hjørnefuger har fugeslip i bruseniche

**RISIKO:**

Der er tale om fuger, som er direkte vandbelastede, hvorfor der er risiko for skader på de omkringliggende konstruktioner og installationer.

**Eftergang af fuger**

Udbedringseksempel: Eftergang af fuger. Eksisterende fuger udskæres. Underlaget rengøres omhyggeligt, fugesider affedtes. Der fuges med elastisk, vådrums silikonefugemasse.

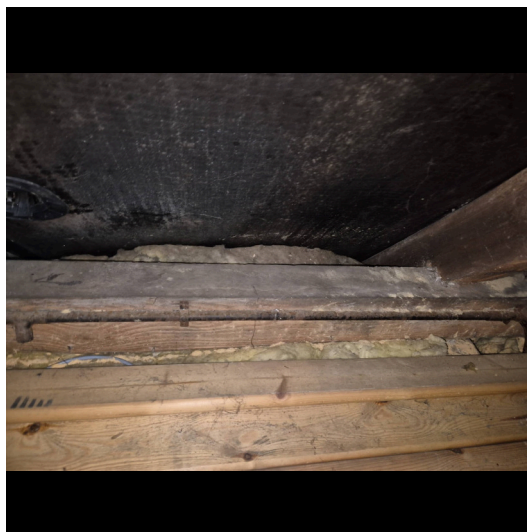
**1. Sal****SKADE:**

Isolering er ført helt ud mod undertag / tagflade ved tagfod, og blokerer derfor for ventilationen

**NOTE:**

Forholdet ved tagfoden kan medføre, at den naturlige fugtige luft i loftsrummet ikke bliver ledt bort, der ses dog ikke tegn på skade her af.

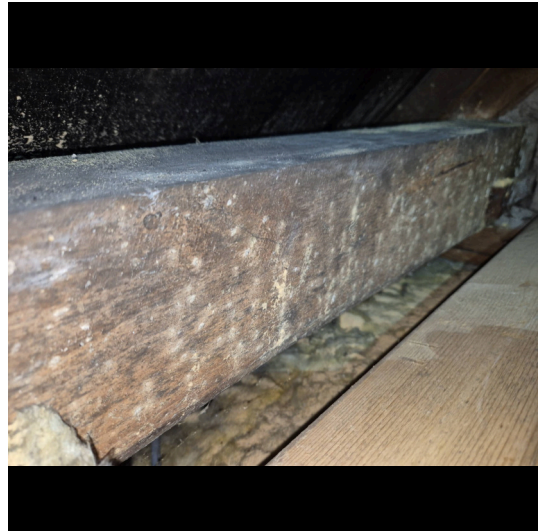
**1. Sal****SKADE:**

Tagkonstruktionens træværk har spor efter angreb af borebiller. Det ses f.eks. i spær

**RISIKO:**

Angrebet skønnes at være aktivt og det kan udvikle sig yderligere på længere sigt.

**Indhent tilbud****Udbedring af skade**

Opgaven har ikke været mulig at prissætte, det anbefales at kontakte en tømrer med henblik på udredning af opgaven og tilbud på udbedring.

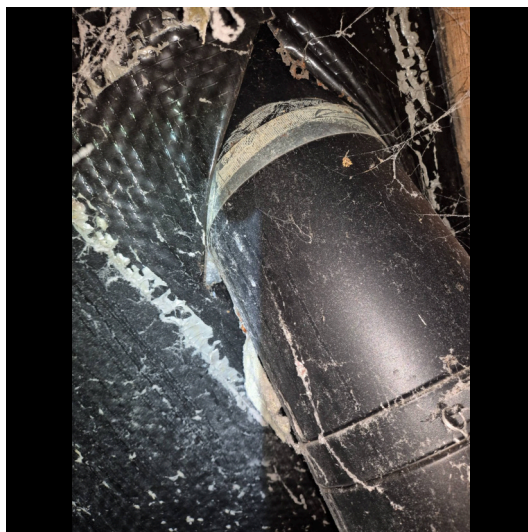
## 1. Sal

**SKADE:**

Gennemføring i undertaget af skorsten er ikke korrekt tætnet.  
Der er et mindre hul i undertaget i skunken

**RISIKO:**

Der er risiko for fugt / vandindtrængen i den underliggende konstruktion.

**Udbedring/reparation af undertag**

Udbedringseksempel: Aftagning af tagbelægning, reparation, opstramning af undertag og genudlægning af tagbelægning. Undertaget repareres og strammes op, så det højst hænger 10-15 mm. Fjedre til fastholdelse af undertag monteres på taglæggerne udefra. Den nedtagne tagbelægning genoplægges på lægteunderlaget.

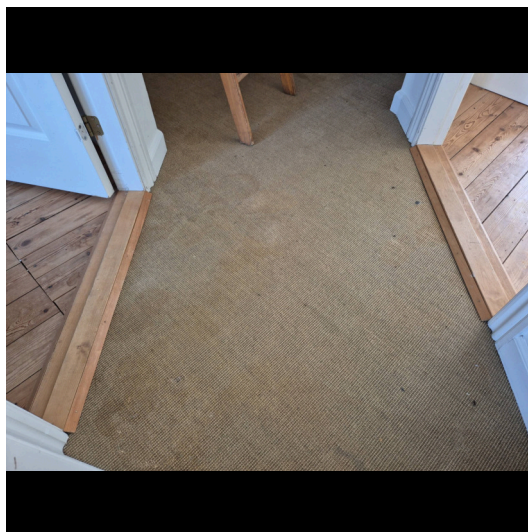
**1. Sal****SKADE:**

Gulvet knirker og har mindre ujævnheder.

**NOTE:**

Forholdet skønnes aldersrelateret, uden konstruktiv betydning. Mindre ujævnheder/skævheder er almindeligt forekommende i ældre bygninger.
