Realsyn+ for

Grønningen 30,
8700 Horsens

Bygningsoversigt

Dato for besigtigelse: 12-05-2026

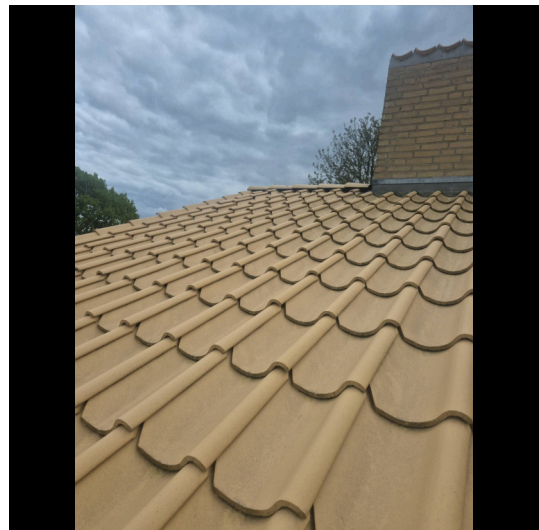
**Tag****SKADE:**

Tagbelægningen er enkelte steder løftet i samlinger og overlæg se mod nordøst

NOTE:

Omfanget er på nuværende tidspunkt så begrænset, at der ikke skønnes at være nogen risiko.

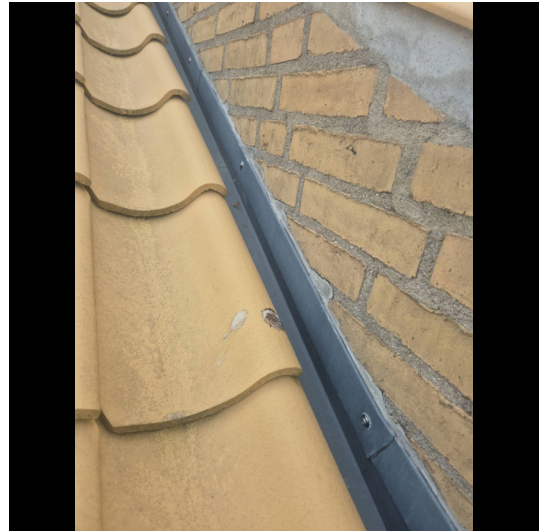
Inddækningen mellem muren og tagdækningen er ikke tæt mod nordøst

RISIKO:

Der er risiko for opfugtning af den underliggende konstruktion.

Udbedring af skade/fejl/mangler

Opgaven vurderes at kunne udbedres af en blikkenslager. Vi anslår, at arbejdslønnen er den største del af udbedringsomkostningen, og materialer udgør en mindre del. Det anbefales derfor at lade en blikkenslager udbedre opgaven på regning.

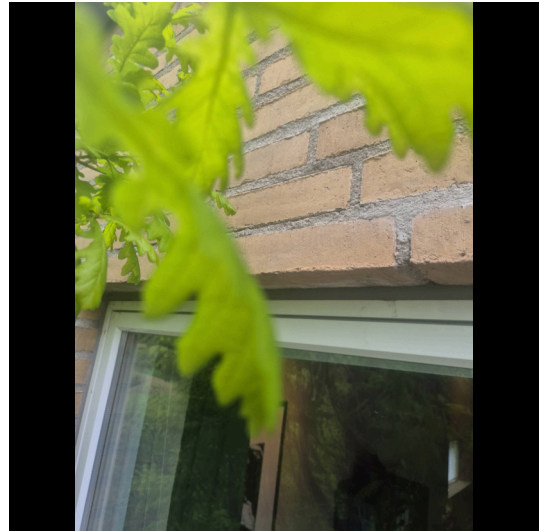
Der er revner i teglstensoverligger over vinduet i området mod Sydvest

RISIKO:

Der er risiko for vandindtrængning og skadesudvikling

Udskiftning af overligger

Udbedringseksempel: Udskiftning af overligger. Overliggeren understøttes midlertidigt pr. 600 mm under arbejdets udførelse for at sikre, at bæreevnen under og efter udførelsen er tilstede. Trykfast isolering indlægges mellem overliggeren og bagmur. Den midlertidige understøtning fjernes, når murværket kan bære.

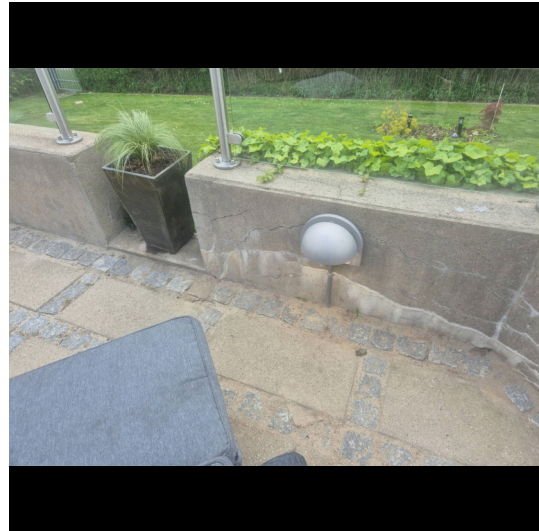
Læmuren har revnedannelser

NOTE:

Konstruktionen har henstået sådan i en længere årrække uden følgeskader, der vurderes derfor ikke at være nærliggende risiko for skade.

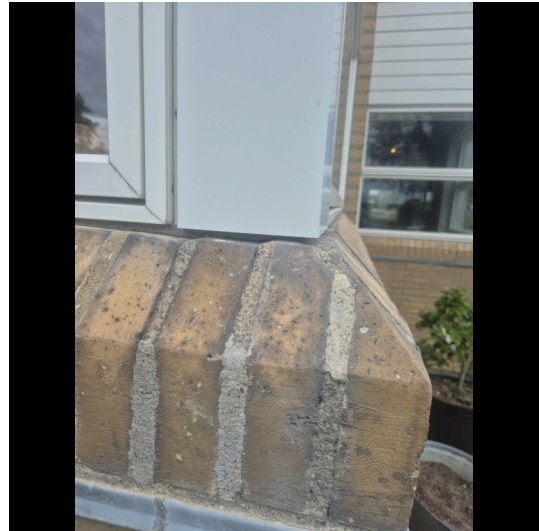
Fuger omkring døre og vinduer har mistet elasticiteten og er revnede i overfladen særligt mod Øst

RISIKO:

Der er risiko for fugtindtrængen og skader på de underliggende/bagvedliggende konstruktioner på kort sigt.

Eftergang af fuger

Udbedringseksempel: Eftergang af fuger. Kontaktflader mellem fuge og omgivende bygningsdele afrenses. Udrensning/udkradsning af eksisterende fuge, stopning, fugeunderlag og elastisk fuge.

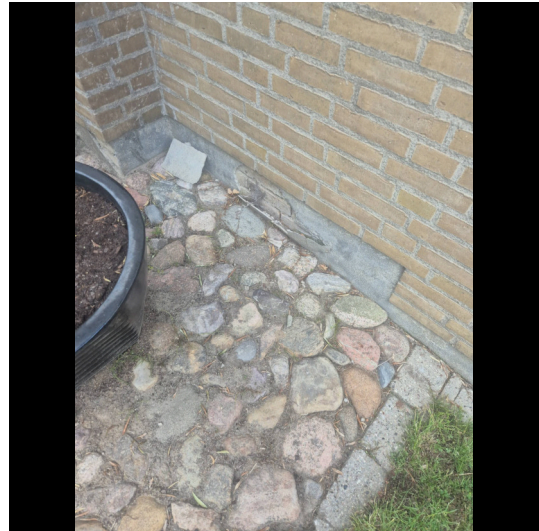
Sokkel er revet på hjørne mod sydvest og der er afskalninger mod Sydøst

NOTE:

Omfanget er på nuværende tidspunkt så begrænset, at der ikke skønnes at være nogen risiko.

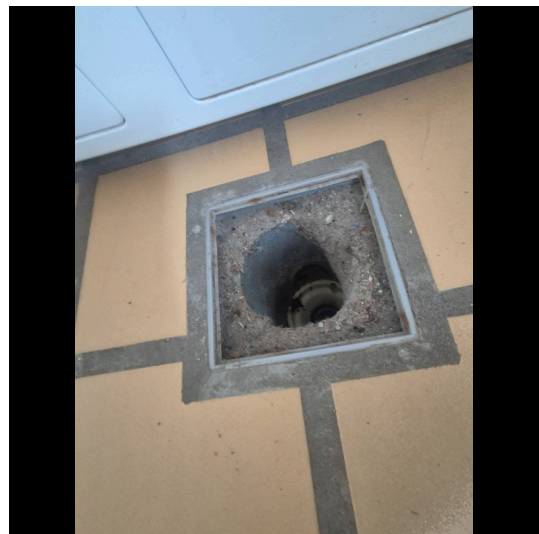
Samlingen mellem afløbsskål og rist er ikke tætsluttende i gulv afløb

NOTE:

Gulv afløbet er ikke vandbelastet fra gulvoverfladen, og der skønnes derfor ikke at være nærliggende risiko for skader.

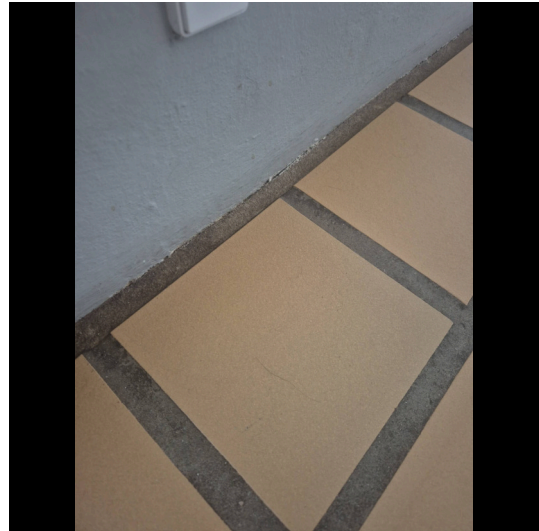
Der er gulvklinter med mangelfuld vedhæftning til underlaget og enkelte mindre revner, se for eksempel i køkkenet over langs kanter

NOTE:

Konstruktionen har henstået sådan i en længere årrække uden følgeskader, der vurderes derfor ikke at være nærliggende risiko for skade.

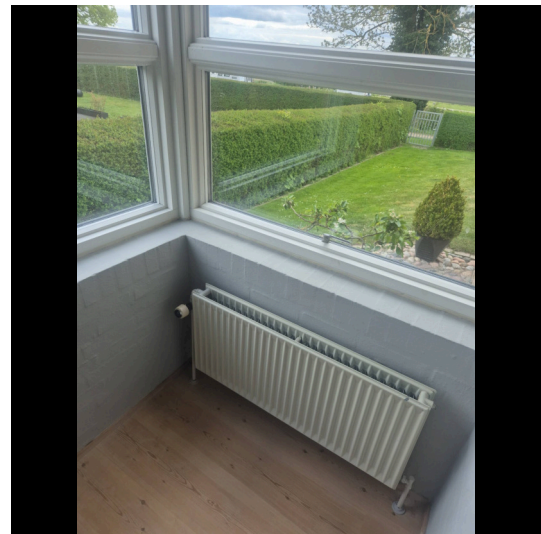
Vinduet i værelserne overholder ikke kravet til redningsåbning

RISIKO:

Der er risiko for personskade.

NOTE:

Forholdet kan evt. afhjælpes ved montering af røgalarm tilsluttet el-nettet, jf. BR18.

Etablering af godkendt redningsåbning

Opgaven har ikke været mulig at prissætte, det anbefales at kontakte en tømrer med henblik på udredning af opgaven og tilbud på udbedring.

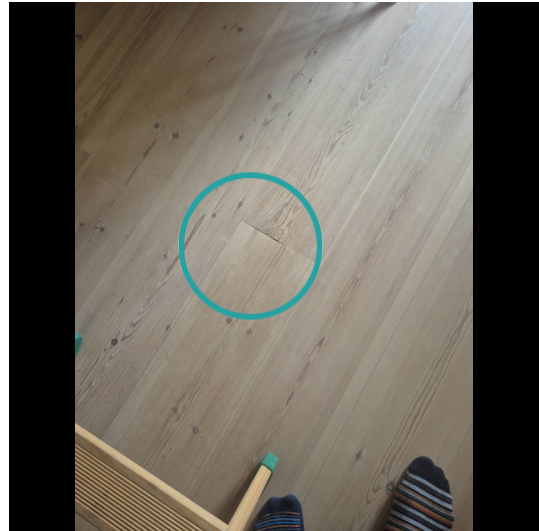
Trægulve har enkelte mindre revner og skader

NOTE:

Det vurderes ikke, at skaden vil udvikle sig yderligere.

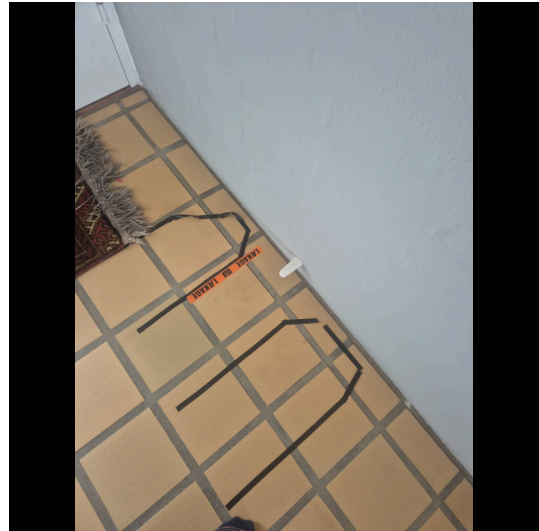
Der er revnede fuger og løse gulvklinter

RISIKO:

Forholdet vil formentlig udvikle sig på længere sigt.

Udskiftning af klinker/fliser

Udbedringseksempel: Udskiftning af klinker/fliser. Underlaget rengøres omhyggeligt. Svummelag af cement og fint sand 1:1 arbejdes ind i underlaget. Afretningslag af slidlagsbeton 0-4 mm udlægges, komprimeres og afrettes, lagtykkelse 20 mm. Flexibel fliseklæb, 3,5 kg/m², påføres. Gulvfliser udlægges, fuges med cementbaseret fugemasse og afrenses. I overgang væg og gulv fuges med silicone fugemasse.

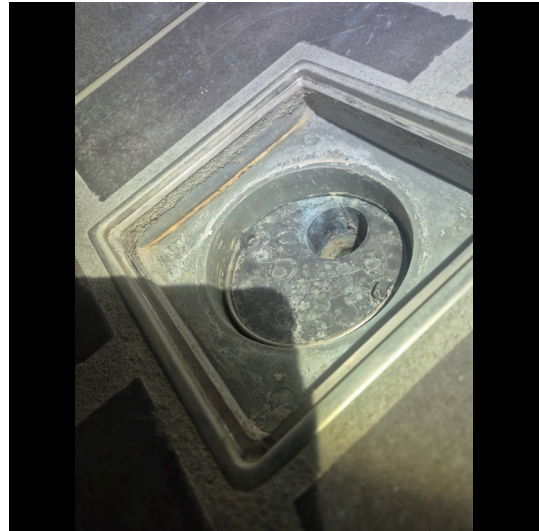
Der er afstand og synlig betonekant mellem afløbsskål og rist i gulv afløb bl.a. i bruseområdet

RISIKO:

Forholdet kan fortsat udvikle sig, og der er nærliggende risiko for skader på andre bygningsdele.

Udskiftning af gulv afløb

Udbedringseksempel: Udskiftning af gulv afløb i betongulv med fliser/klinker. Afløbsskål ophugges og udskiftes med ny afløbsskål af rustfrit stål med ramme og 140 x 140 mm rist. Inkl. membranklemflange, vandlås og studse for sideindløb. Afløbsskålen tilsluttes afløbssystemet. Beton udstøbes omkring gulv afløbet til plan med eksisterende betonlag.

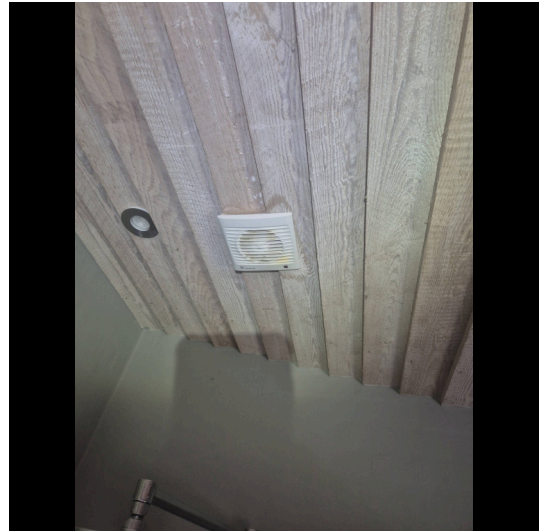
Der er fugtskjolder på loft omkring rumaftræk

NOTE:

Forholdet var tørt ved besigtigelsen og skønnes derfor af ældre dato.

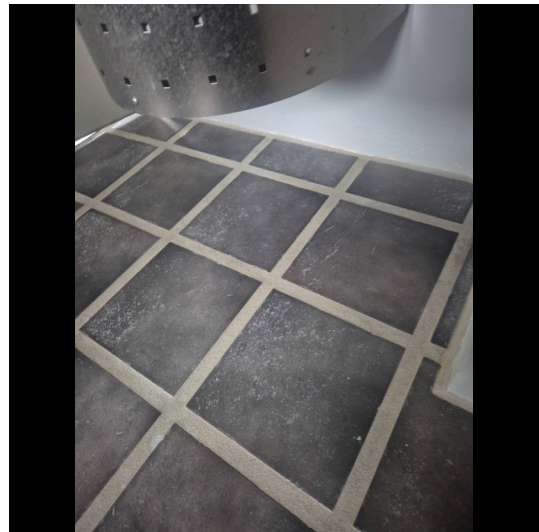
Der er gulvklinter med mangelfuld vedhæftning til underlaget til venstre for bruseniche

NOTE:

Der er tale om et område, som ikke er vandbelastet. Der vurderes derfor ikke at være nærliggende risiko for skader.

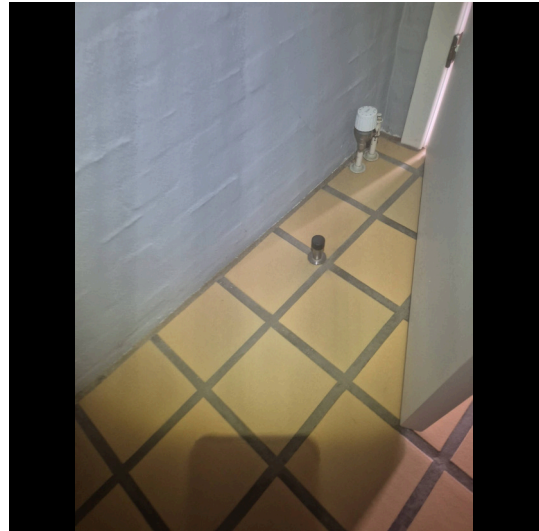
Der er gulvklinter med mangelfuld vedhæftning til underlaget ved døren

NOTE:

Der er tale om et område, som ikke er vandbelastet. Der vurderes derfor ikke at være nærliggende risiko for skader.

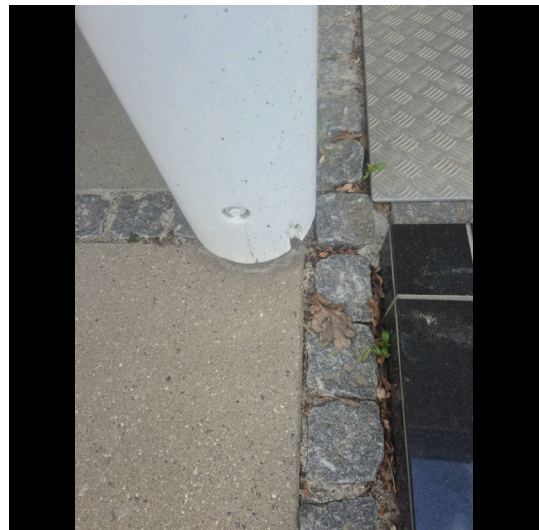
Der er trænedbrydning i de bærende stolper ved carport og i indfatning til garageport

RISIKO:

Nedbrydning vil fortsat udvikle sig
