Realsyn+ for

Bellisvej 9,  
4600 Køge

Dato for besigtigelse: 15-09-2026

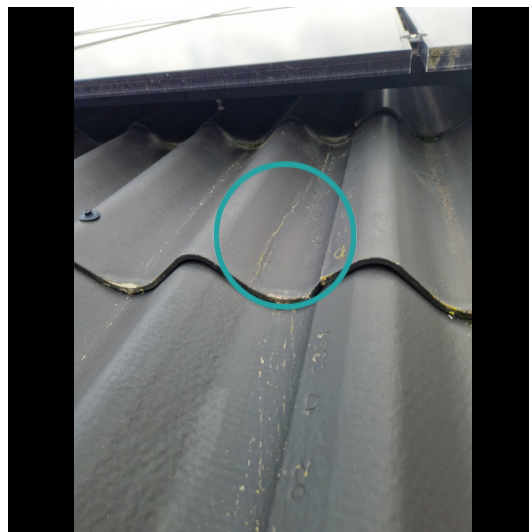
**Tag****SKADE:**

Tagpladerne har begyndende revnedannelser flere steder f.eks ved solceller

**RISIKO:**

Det vurderes, at skaden kan udvikle sig på længere sigt.

**Udskiftning af tagplader**

Udbedringseksempel: Udskiftning af tagplader eks. som Cembrit oplægges på det eksisterende lægteunderlag, med tætningsbånd i bølgepladernes vandrette overlæg og fastgøres med indfarvede tagskruer, spændskiver og tætningskiver. Udhængsklodser af plast med ventilation monteres over nederste taglægte ved tagfod.

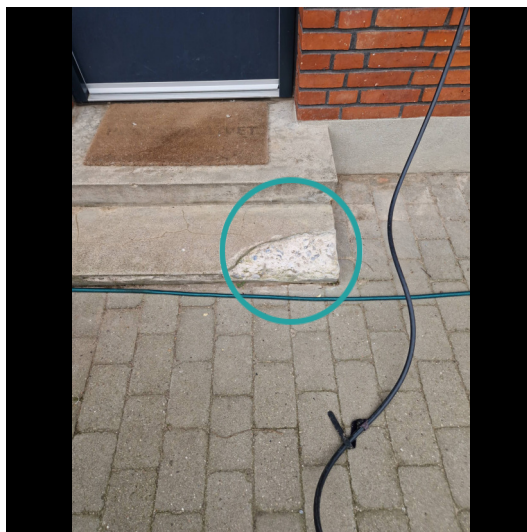
### Fundament/sokkel

**SKADE:**

Trappeløb til stueetage har revnedannelser, løst puds og pudsafskalninger

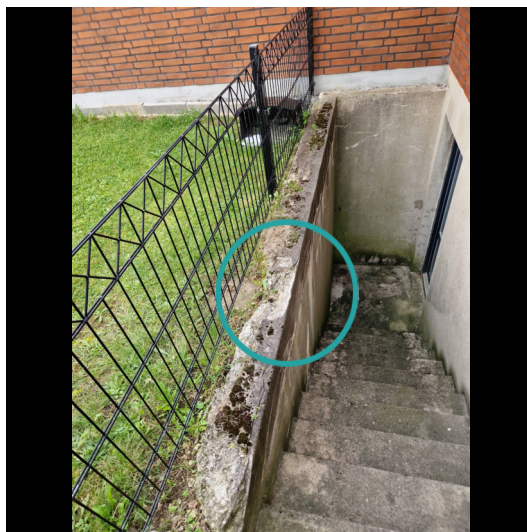
**Fundament/sokkel****SKADE:**

Trappeløb til kælder har revnedannelser, løst puds og pudsafskalninger især i skakt

**RISIKO:**

Forholdet skønnes fortsat at udvikle sig på længere sigt.

**Reparation af puds på trappe**

Udbedringseksempel: Udbedring afskalninger og løst puds på trappe. Reparation af løstsiddende puds på trappe. Porøs, løstsiddende puds afhugges, dybde min. 10 mm, kant 90°. Grundes og slutpudses med mørtel af samme type som den øvrige puds og afdækkes mod udtørring i ca. 10 dage. Ved evt. reparation ved terræn føres mørtlen min. 100 mm under terræn.

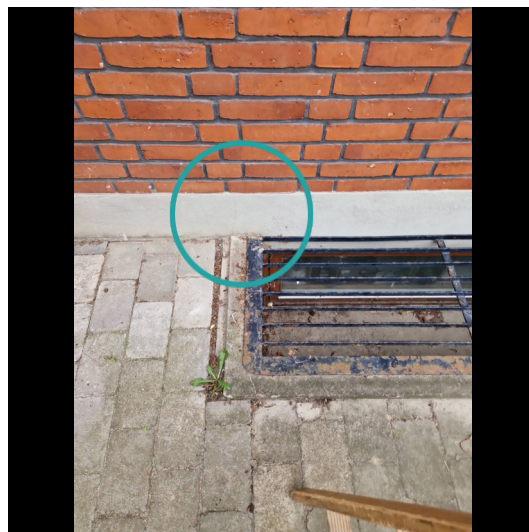
**Fundament/sokkel****SKADE:**

Der er stedvise revner i sokkelpudsen, f.eks. mod indkørsel

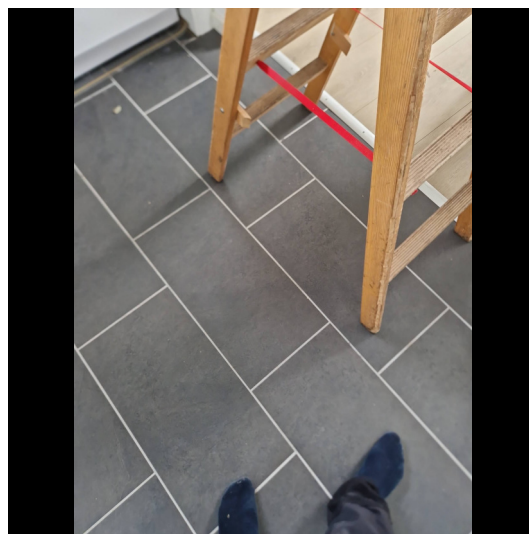
**Stueplan****SKADE:**

Der er gulvklinter med mangelfuld vedhæftning til underlaget

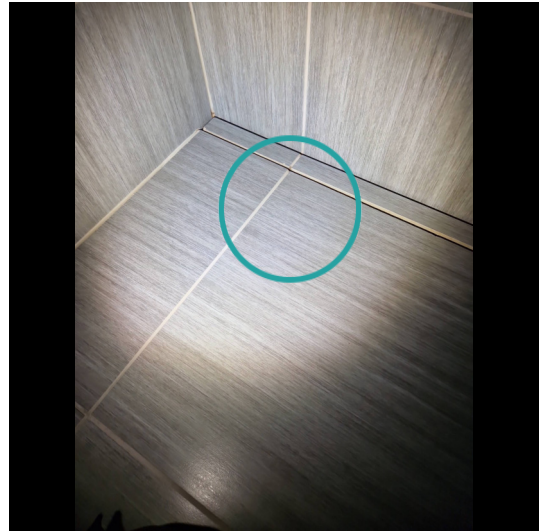
**SKADE:**

Der er gulvklinter med mangelfuld vedhæftning til underlaget i bruseniche ved f.eks gulv afløb

**RISIKO:**

Der er tale om gulv med direkte vandbelastning, hvorfor der er risiko for skader på de omkringliggende konstruktioner og installationer.

**Udskiftning af klinker/fliser**

Udbedringseksempel: Udskiftning af klinker/fliser og vådrumsbehandling. klinker/fliser aftages. Underlaget rengøres omhyggeligt. Gulvet vådrumsbehandles. Der skal anvendes et komplet system til vandtætning med produkter fra samme godkendelse. Overflader primes og forsegles i hjørner, omkring rørgennemføringer og ved overgang væg/gulv. Heldækkende tætningsmasse påføres. Gulvklinter udlægges, fuges og afrenses. I hjørner, og i overgang væg og gulv samt omkring sanitære installationer fuges med elastisk, vådrums siliconefugemasse.

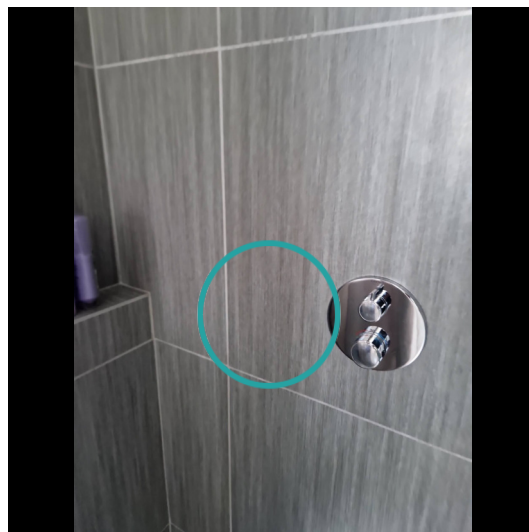
### SKADE:

Der er enkelte vægfliser med mangelfuld vedhæftning til underlaget i bruseniche bla ved armatur

### RISIKO:

Der er tale om vægge med direkte vandbelastning, hvorfor der er risiko for skader på de omkringliggende konstruktioner og installationer.

## Udskiftning af klinker/fliser

Udbedringseksempel: Udskiftning af vægfliser. Vægfliser aftages. Underlaget rengøres omhyggeligt. Overflader primes og forsegles i hjørner, omkring rørgennemføringer og ved overgang væg/gulv. Heldækkende tætningsmasse påføres. Vægfliser opsættes, fuges og afrenses. I hjørner, og i overgang væg og gulv samt omkring sanitære installationer fuges med elastisk, vådrums siliconefugemasse.

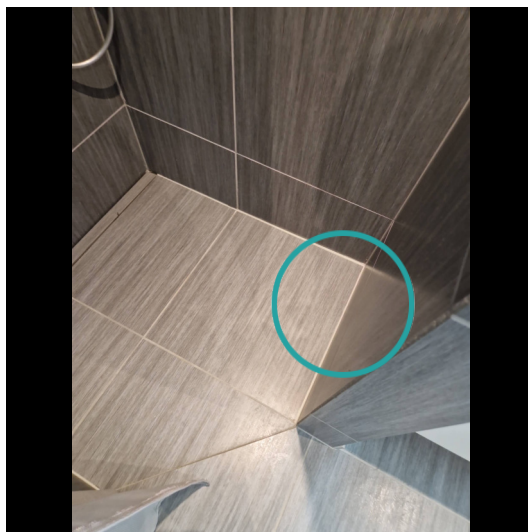
**SKADE:**

Der er gulvklinter med mangelfuld vedhæftning til underlaget i bruseniche

**RISIKO:**

Der er tale om gulv med direkte vandbelastning, hvorfor der er risiko for skader på de omkringliggende konstruktioner og installationer.

**Udskiftning af klinker/fliser**

Udbedringseksempel: Udskiftning af klinker/fliser og vådrumsbehandling. klinker/fliser aftages. Underlaget rengøres omhyggeligt. Gulvet vådrumsbehandles. Der skal anvendes et komplet system til vandtætning med produkter fra samme godkendelse. Overflader primes og forsegles i hjørner, omkring rørgennemføringer og ved overgang væg/gulv. Heldækkende tætningsmasse påføres. Gulvklinter udlægges, fuges og afrenses. I hjørner, og i overgang væg og gulv samt omkring sanitære installationer fuges med elastisk, vådrums siliconefugemasse.

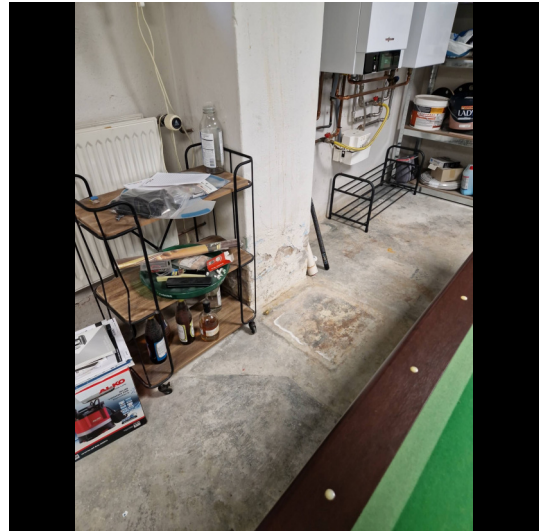
### SKADE:

Der er fugtopstigning og fugtgennemtrængning i kældervægge samt løst og afskallet puds

### RISIKO:

Forholdet kan udvikle sig på længere sigt.

## Udbedring af fugt

Opgaven vurderes at kunne udbedres af en fugttekniker. Vi anslår at arbejdslønnen er den største del af udbedringsomkostningen og materialer udgør en mindre del. Det anbefales derfor at lade en fugttekniker udbedre opgaven på regning.

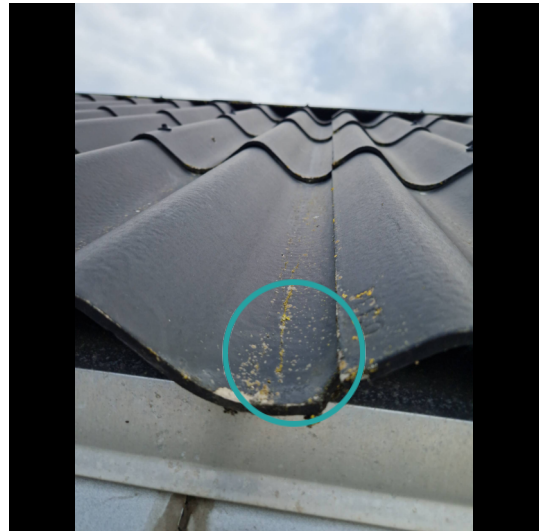
**Tag****SKADE:**

Tagpladerne har begyndende revnedannelser f.eks mod have

**RISIKO:**

Skaden kan udvikle sig over en længere årrække.

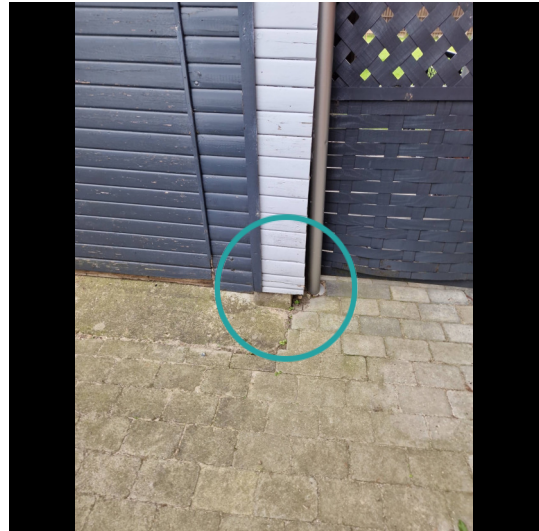
**Ydervægge****SKADE:**

Træbeklædningen er med nedbrydninger f.eks mod vej

**RISIKO:**

Det vurderes, at skaden kan udvikle sig på længere sigt.

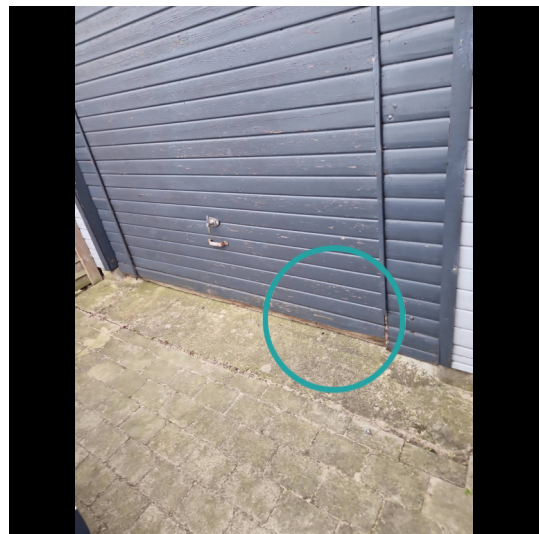
**Døre/vinduer/porte****SKADE:**

Der er nedbrydninger i døre og port

**RISIKO:**

Det vurderes, at skaden kan udvikle sig på længere sigt.

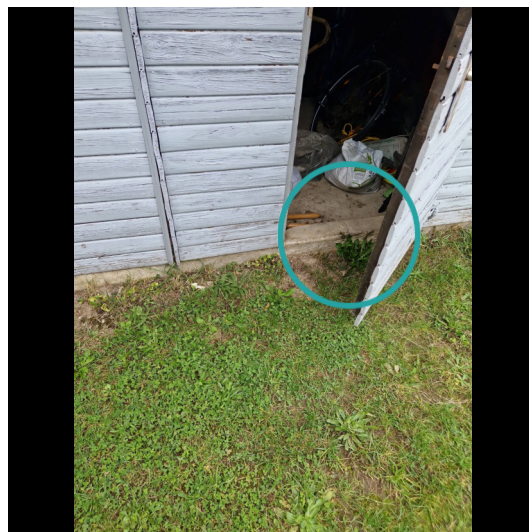
### Fundament/sokkel

**SKADE:**

Der er enkelte revner i sokkel bla mod have
