Realsyn+ for

Daldovervej 21,  
7183 Randbøl

### Bygningsoversigt

Dato for besigtigelse: 15-09-2026

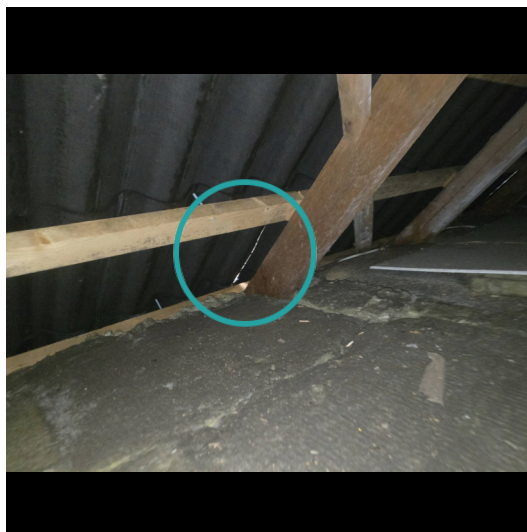
**Tag****SKADE:**

Der er flere revnede tagplader i bølgens bund der ses Lys fra tagrum

**RISIKO:**

Det vurderes, at skaden kan udvikle sig på kortere sigt.

**Udskiftning af tagplader**

Udbedringseksempel: Udskiftning af tagplader eks. som Cembrit oplægges på det eksisterende lægteunderlag, med tætningsbånd i bølgepladernes vandrette overlæg og fastgøres med indfarvede tagskruer, spændskiver og tætningskiver. Udhængsklodser af plast med ventilation monteres over nederste taglægte ved tagfod.

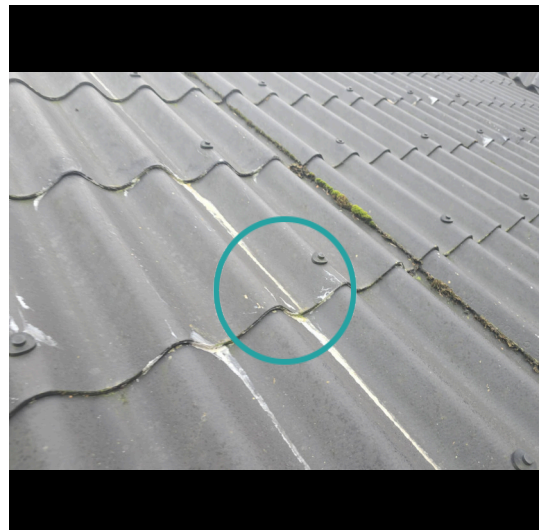
**Tag****SKADE:**

Der er konstateret begyndende revnedannelser samt udtræk i bunden af tagplader, f.eks. mod vej

**RISIKO:**

Det vurderes, at forholdet på længere sigt vil udvikle sig, og deraf risiko for indtrængning af vand og skader på andre bygningsdele.

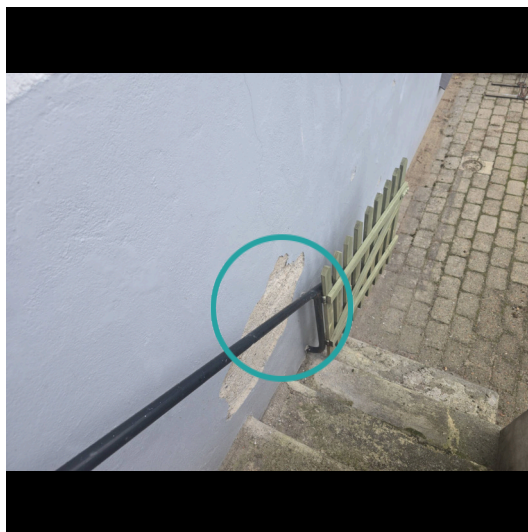
**Fundament/sokkel****SKADE:**

Sokkelpuds er i områder revnet og afskallet og har mangelfuld vedhæftning til underlaget, f.eks. mod have

**RISIKO:**

Der er risiko for at forholdet kan udvikle sig på længere sigt.
