Realsyn+ for

Østergade 52B,
1 8700 Horsens

Dato for besigtigelse: 17-04-2026

LITRA A - Beboelse

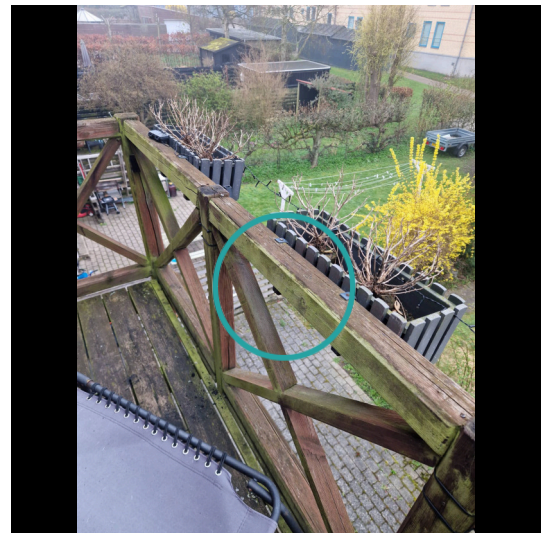
Ydervægge

Rækværket på altanen på 1.sal er nedbrudt og ustabil

Der er risiko for styrkesvækkelse i konstruktionen, og der er dermed risiko for personskade.

Eftergang/montering af rækværk/værn

Udbedringseksempel: Montering af rækværk/værn

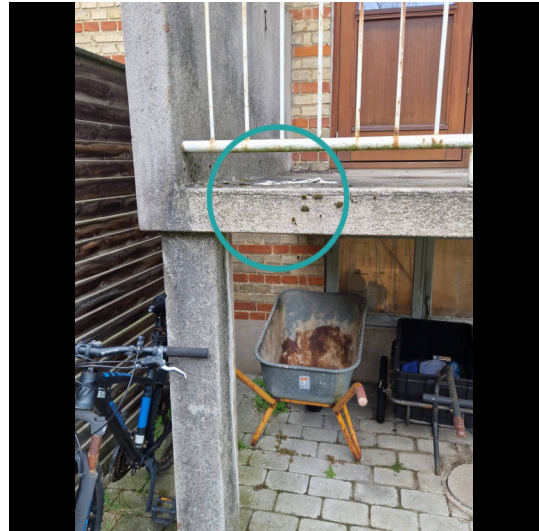
Ydervægge

Der er mindre revnedannelser i betonplade på altan i stueplan

Omfanget er på nuværende tidspunkt så begrænset, at der ikke skønnes at være nogen risiko.

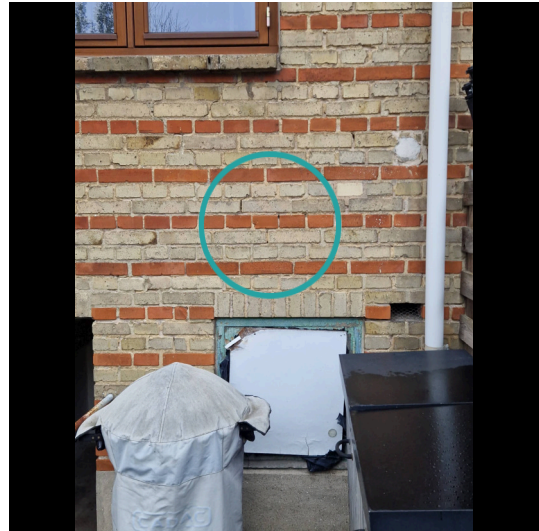
Ydervægge

Der er områder med porøse og udfaldne / udvaskede fuger samt enkelte skadede sten i murværket, ses f.eks. mod have

Det vurderes, at skaden kan udvikle sig på længere sigt.

Udkradsning og udbedring af fuger

Udbedringseksempel: Eftergang af fuger. Forvitrede/løse fuger, synlige revner og huller i fuger udbedres ved udkradsning og omfugning. Fuger udkradses i fuld bredde til dybde min. 15 mm fra den færdige fugeoverflade. I ældre facader udkradses til dybde min. 25 mm. Efter rengøring og vanding efterfuges med tilbageliggende fuger.

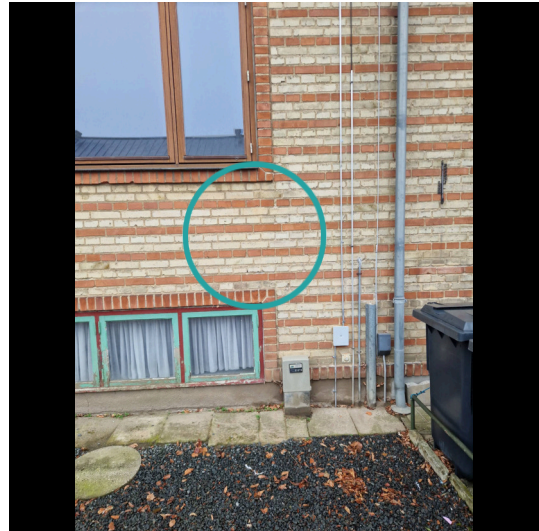
Ydervægge

Ydervægge har enkelte revner, bl.a. mod vej

Nævnte revner er af begrænset størrelse – mindre bevægelse over en længere årrække vil givet forekomme – også efter evt. reparationer. Denne type revner er ikke unormale.

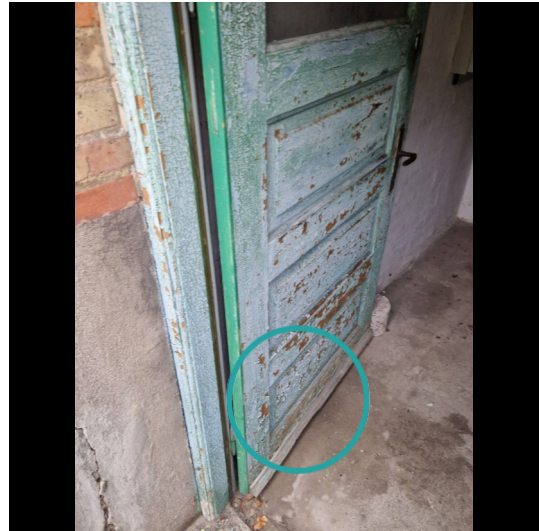
Døre/vinduer/porte

Der er nedbrydninger i karm og ramme på dør mod kælder og trapeopgang

Nedbrydningen vurderes at fortsætte på længere sigt.

Udskiftning af nedbrudt træ

Udbedringseksempel: Udskiftning af træ. Det nedbrudte træ skæres væk og et stykke træ af samme sort og densitet tildannes nøjagtigt og indsættes i stedet for det beskadigede. Det reparerede område grundes og malebehandles på begge sider. Døren afvaskes, slibes og males en gang.

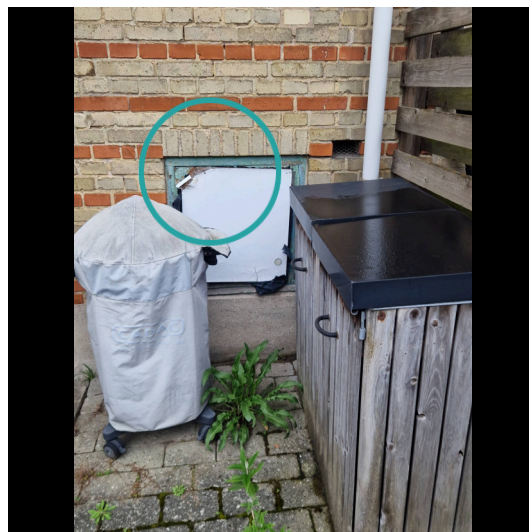
Døre/vinduer/porte

Der er nedbrydning i vinduerne enkelte steder, mest i kælderplan

Nedbrydningen vurderes at fortsætte på længere sigt.

Udskiftning af nedbrudt træ

Udbedringseksempel: Udskiftning af nedbrudt træ. Det nedbrudte træ skæres væk og et stykke træ af samme sort og densitet tildannes nøjagtigt og indsættes i stedet for det beskadigede. Det reparerede område grundes og malebehandles på begge sider. Det udskiftede træværk afvaskes, slibes og males en gang.

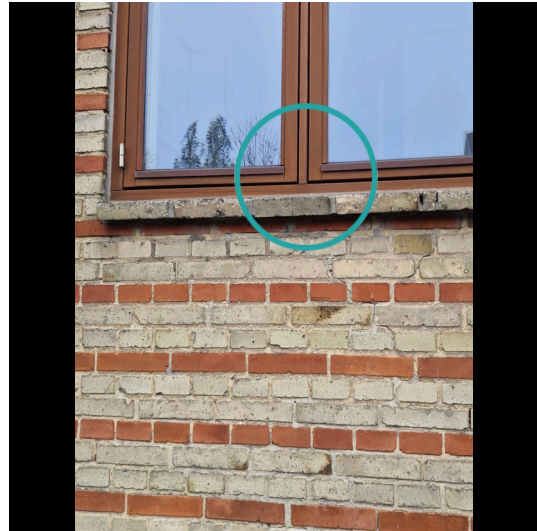
Døre/vinduer/porte

Fuger omkring døre og vinduer har mistet elasticiteten, og mangler vedhæftning mellem murværk og karm

Det vurderes, at skaden kan udvikle sig på længere sigt.

Eftergang af fuger

Udbedringseksempel: Eftergang af fuger. Kontaktflader mellem fuger og omgivende bygningsdele afrenses. Udrensning/udkradsning af eksisterende fuger, stopning, fugeunderlag og elastisk fuger.

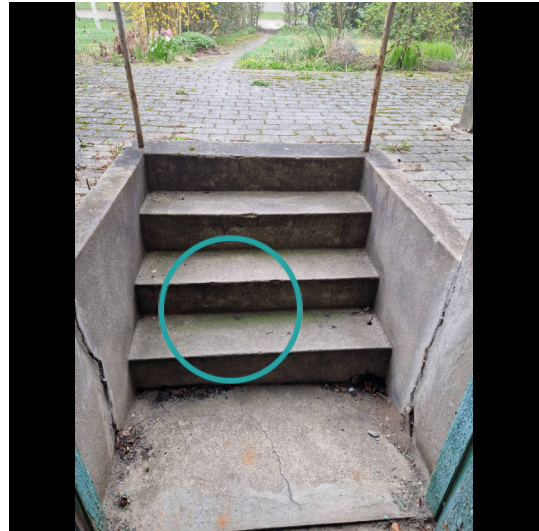
**Fundament/sokkel****SKADE:**

Trappeløb til kælder har revnedannelser, løst puds og pudsafskalninger i trin og i vanger.

Omfanget er på nuværende tidspunkt så begrænset, at der ikke skønnes at være nogen risiko.

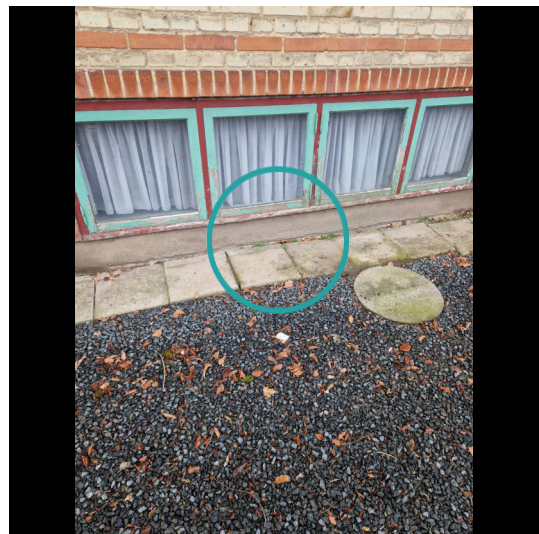
**Fundament/sokkel****SKADE:**

Der er mindre revner i sokkel bl.a. mod vej. Revnerne kan ikke genfindes i ydervæggen

Revnedannelsen skønnes at være i ro - mindre bevægelse over en længere årrække samt mindre revnedannelse efter reparation kan dog forekomme. Mindre revner er almindeligt forekommende i ældre bygninger.

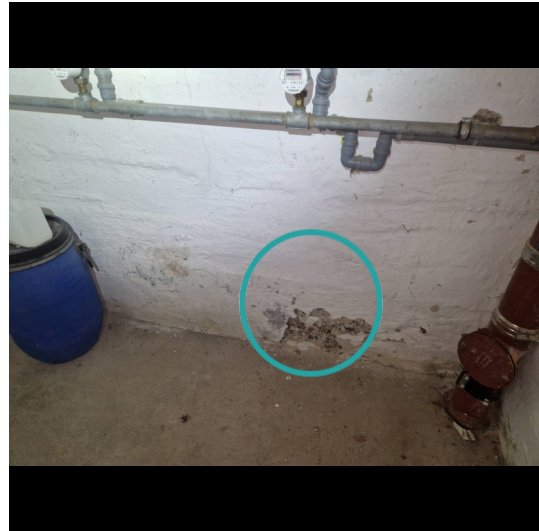
**Kælder****SKADE:**

Der er fugtopstigning og fugtgennemtrængning i kældervægge samt løst og afskallet puds bl.a. mod vej. Der ses nedbrydning i fodlister

Omfanget er på nuværende tidspunkt så begrænset, at der ikke skønnes nærliggende risiko for skade. Opstigende og indtrængende grundfugt i ældre kældervægge er almindeligt forekommende.

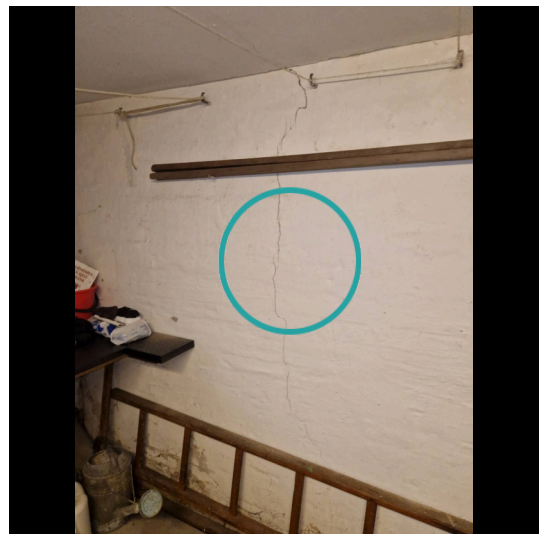
**Kælder****SKADE:**

Der er revner i kældervægge, f.eks i vaskerum

Omfanget er på nuværende tidspunkt så begrænset, at der ikke skønnes at være nogen risiko.

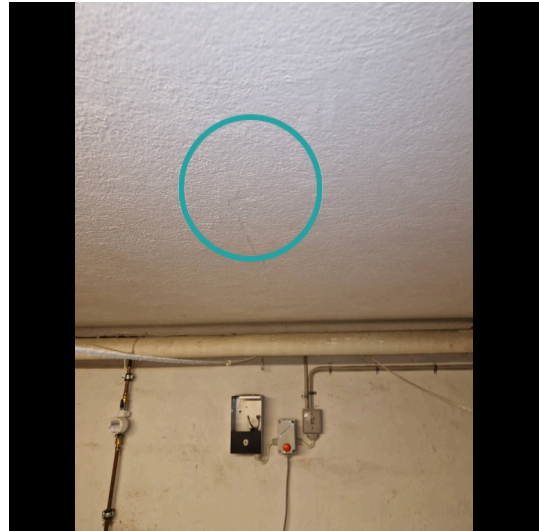
Kælder

Der er revnet/løst og afskallet loftspuds, samt der mangler reparation af lofter efter hultagning

Omfanget er på nuværende tidspunkt så begrænset, at der ikke skønnes at være nogen risiko.

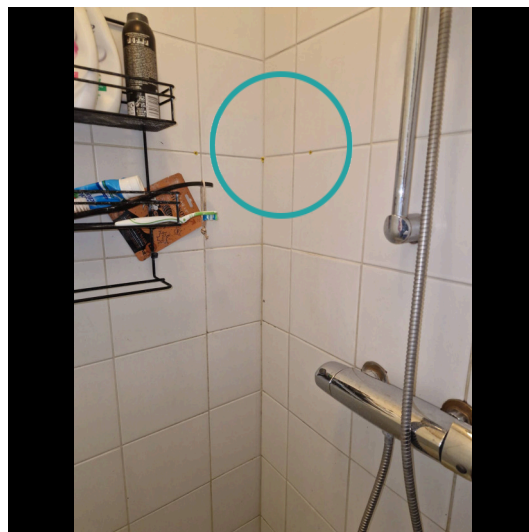
**1. Sal****SKADE:**

Der er enkelte vægfliser med mangelfuld vedhæftning til underlaget i brusenichen, samt enkelte åbne montagehuller

Der er tale om vægge med direkte vandbelastning, hvorfor der er risiko for skader på de omkringliggende konstruktioner og installationer.

Udskiftning af klinker/fliser

Udbedringseksempel: Udskiftning af fliser/klinker. Aftagning af fliser/klinker. Underlaget rengøres omhyggeligt. Svummelag af cement og fint sand 1:1 arbejdes ind i underlaget. Afretningslag af slidlagsbeton 0-4 mm udlægges, komprimeres og afrettes, lagtykkelse 20 mm. Fleksibel fliseklæb, 3,5 kg/m², påføres. fliser/klinker udlægges, fuges med cementbaseret fugemasse og afrenses. I overgang væg og gulv fuges med silicone fugemasse.

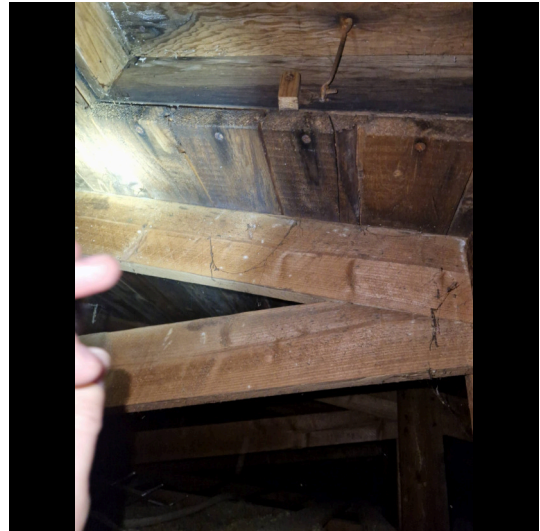
1. Sal

Undertaget af tagbrædder har misfarvninger

Forholdet var tørt ved fugtmåling og skønnes derfor af ældre dato.

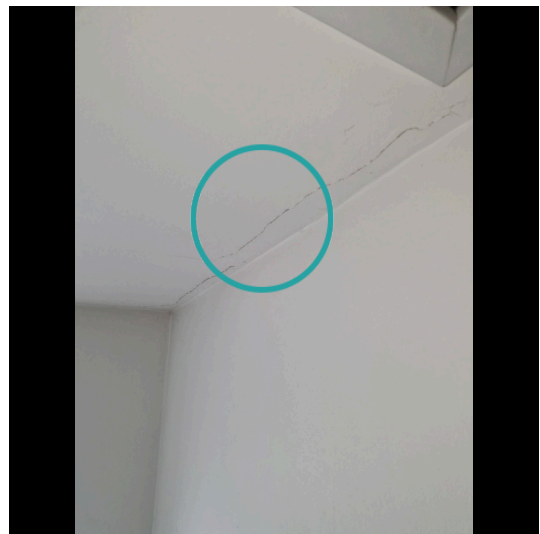
1. Sal

Der er revnedannelser i lofter i trappeopgang

Omfanget er på nuværende tidspunkt så begrænset, at der ikke skønnes at være nogen risiko.

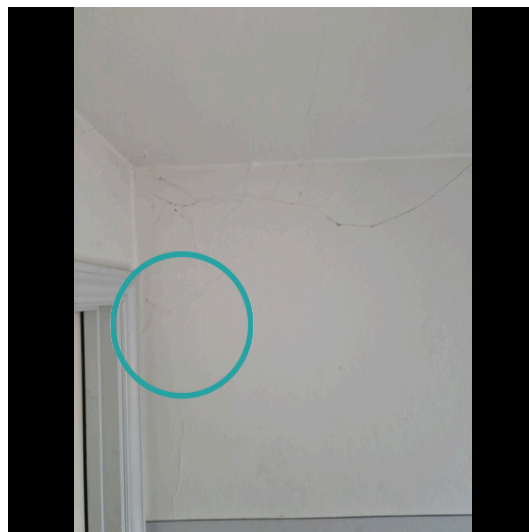
1. Sal

Der er registreret revner i vægge i trappeopgang

Omfanget er på nuværende tidspunkt så begrænset, at der ikke skønnes at være nogen risiko.
