Realsyn+ for

Svendborgvej 24,
5853 Ørbæk

Bygningsoversigt

Dato for besigtigelse: 05-03-2026

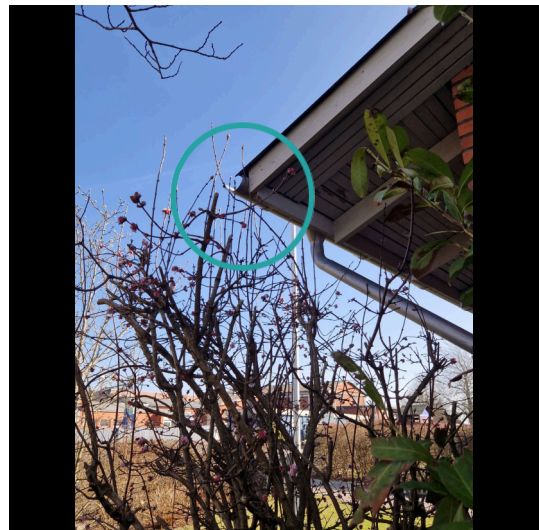
**Tag****SKADE:**

Endebunden på tagrenden mangler mod vejen

NOTE:

Der kunne ikke registreres følgeskader ved besigtigelsen, og der vurderes ikke at være nærliggende risiko for skade.

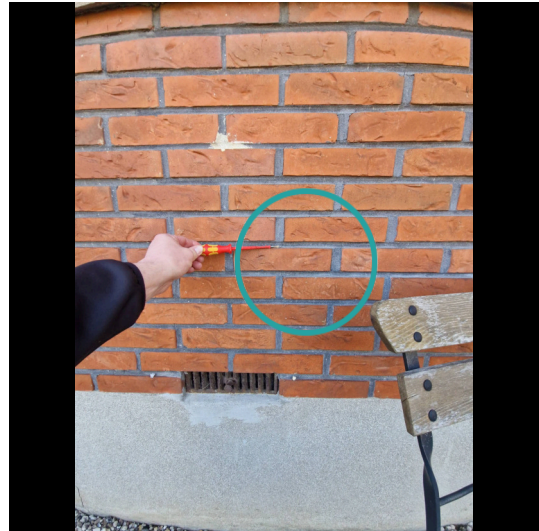
**Ydervægge****SKADE:**

Ydervægge har enkelte mindre revner, bl.a. under et vindue mod vejen

NOTE:

Omfanget er på nuværende tidspunkt så begrænset, at der ikke skønnes at være nogen risiko.

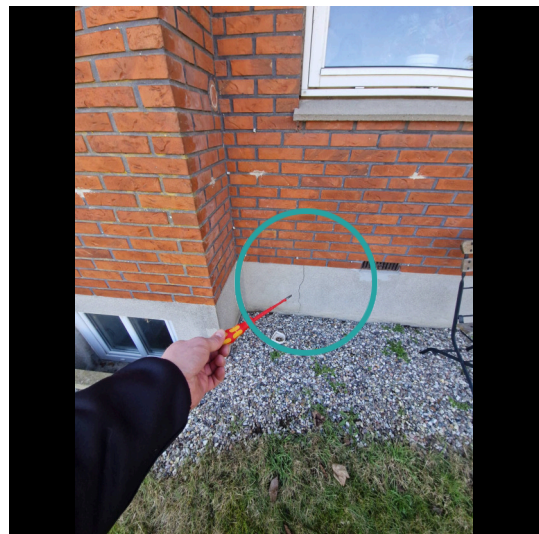
**Fundament/sokkel****SKADE:**

Der er enkelte revner i sokkel. Enkelte revnerne fortsætter op i ydervæggen bla mod vejen

NOTE:

Revner var alle uden væsentlig forskydning/forsætning og skønnes uden konstruktiv betydning. Revnedannelser er almindeligt forekommende i ældre bygninger.

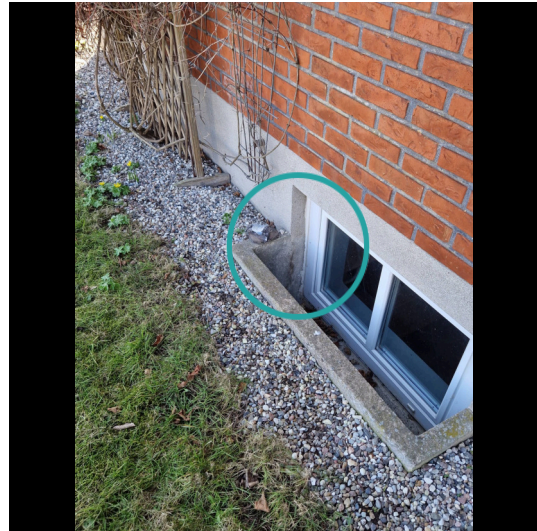
SKADE:

Der er revnedannelse mellem lyskasse og kælderydervæg f.eks. mod vejen

NOTE:

Omfanget er på nuværende tidspunkt så begrænset, at der ikke skønnes nærliggende risiko for skade. Trappetrin/trapper/lyskasser er ofte ikke funderet særligt godt, hvorfor de tit slår fra og revner ved samlingen mod sokkel.

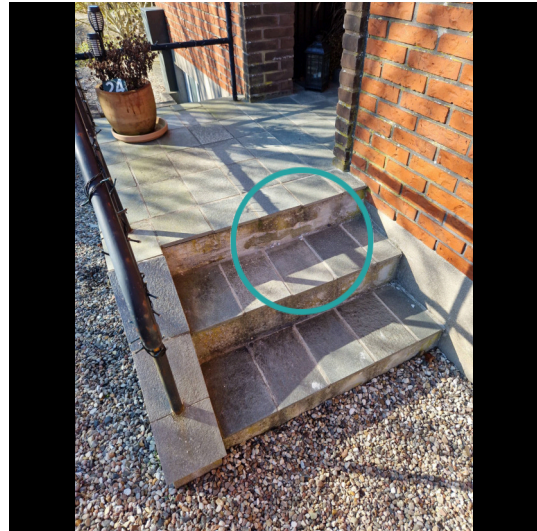
SKADE:

Trappeløb til hoveddør og kælder har revnedannelser, løst puds og pudsafskalninger i trin og i vanger. På hovedtrappe har klinkerne begrænset vedhæftning

RISIKO:

Forholdet skønnes fortsat at udvikle sig på længere sigt.

Reparation af puds på trappe

Udbedringseksempel: Udbedring afskalninger og løst puds på trappe. Reparation af løstsiddende puds på trappe. Porøs, løstsiddende puds afhugges, dybde min. 10 mm, kant 90°. Grundes og slutpudses med mørtel af samme type som den øvrige puds og afdækkes mod udtørring i ca. 10 dage. Ved evt. reparation ved terræn føres mørtlen min. 100 mm under terræn.

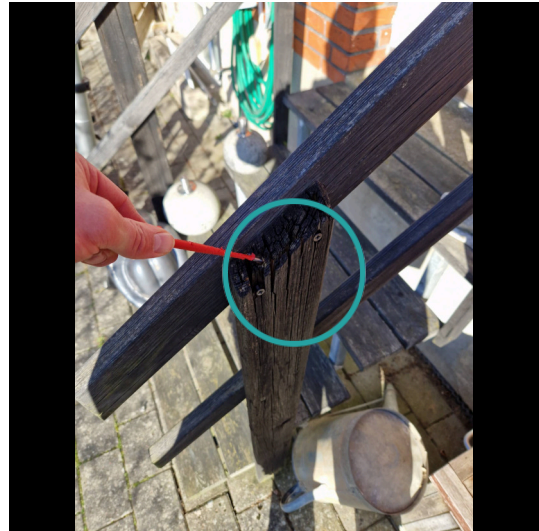
SKADE:

Der er nedbrydning i værn/håndliste ved trappen til terrassedøren, mod baggården

RISIKO:

Skaden kan udvikle sig over en længere årrække, hvilket kan føre til svigt.

Udbedring af skade/fejl/mangler

Opgaven vurderes at kunne udbedres af en tømrer. Vi anslår at arbejdslønnen er den største del af udbedringsomkostningen og materialer udgør en mindre del. Det anbefales derfor at lade en tømrer udbedre opgaven på regning.

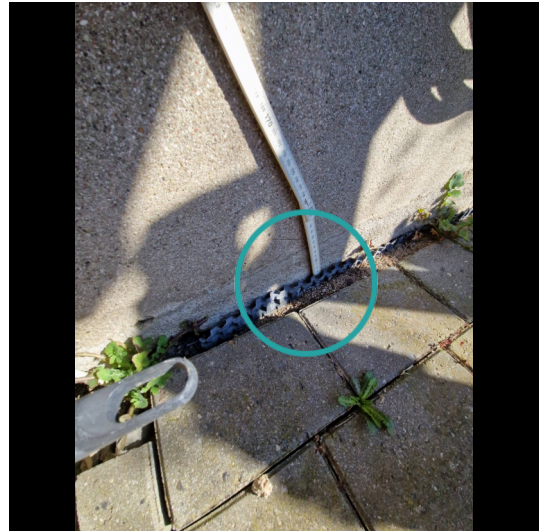
SKADE:

Udvendige drænplader på kælderydervægge er ikke afdækket korrekt ved terræn, mod baggården

RISIKO:

Det kan medføre unødigt opfugtning i kælderydervæggen på kort sigt.

Montering af drænplade

Udbedringseksempel: Montering af drænplade, som System Platon, iht. fabrikantens anvisninger. Uden indledende arbejde.

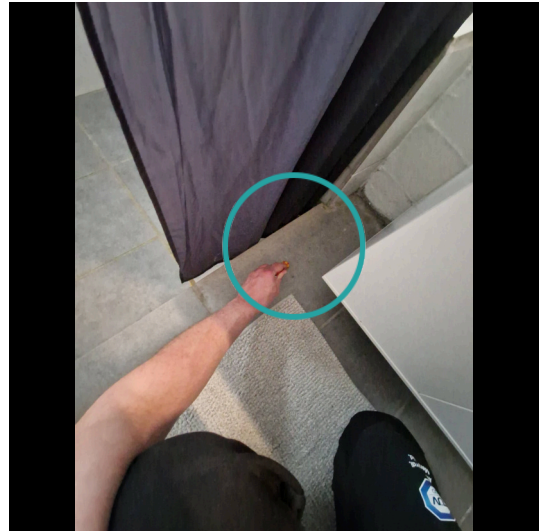
SKADE:

Der er gulvklinter med mangelfuld vedhæftning til underlaget i brusenichen og på kant mod vasken

RISIKO:

Der er tale om skade i vandbelastet område. Forholdet kan fortsat udvikle sig, og der er nærliggende risiko for skader på andre bygningsdele.

Udskiftning af klinker/fliser

Udbedringseksempel: Udskiftning af klinker/fliser og vådrumsbehandling. klinker/fliser aftages. Underlaget rengøres omhyggeligt. Gulvet vådrumsbehandles. Der skal anvendes et komplet system til vandtætning med produkter fra samme godkendelse. Overflader primes og forsegles i hjørner, omkring rørgennemføringer og ved overgang væg/gulv. Heldækkende tætningsmasse påføres. Gulvklinter udlægges, fuges og afrenses. I hjørner, og i overgang væg og gulv samt omkring sanitære installationer fuges med elastisk, vådrums siliconefugemasse.

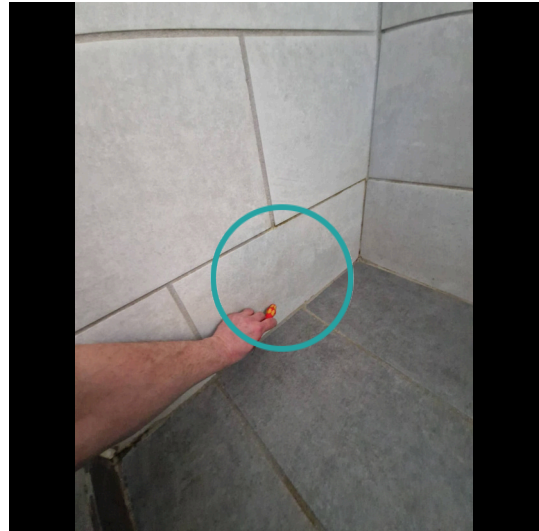
SKADE:

Der er enkelte vægfliser med mangelfuld vedhæftning til underlaget i brusenichen

RISIKO:

Der er tale om vægge med direkte vandbelastning, hvorfor der er risiko for skader på de omkringliggende konstruktioner og installationer.

Udskiftning af klinker/fliser

Udbedringseksempel: Udskiftning af vægfliser. Vægfliser aftages. Underlaget rengøres omhyggeligt. Overflader primes og forsegles i hjørner, omkring rørgennemføringer og ved overgang væg/gulv. Heldækkende tætningsmasse påføres. Vægfliser opsættes, fuges og afrenses. I hjørner, og i overgang væg og gulv samt omkring sanitære installationer fuges med elastisk, vådrums siliconefugemasse.

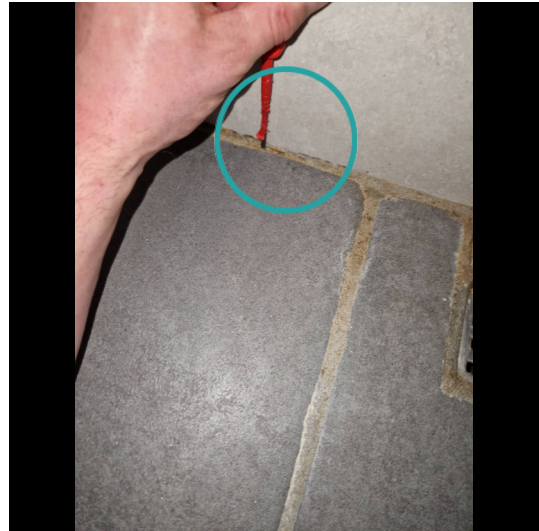
SKADE:

Der er defekte hjørnefuger i bruseniche ved gulv

RISIKO:

Der er tale om fuger, som er direkte vandbelastede, hvorfor der er risiko for skader på de omkringliggende konstruktioner og installationer.

Eftergang af hjørnefuger

Udbedringseksempel: Eftergang af hjørnefuger i vådrum. Defekte fuger udskæres. Underlaget rengøres omhyggeligt, fugesider affedtes. Der fuges med elastisk, vådrums silikonefugemasse.

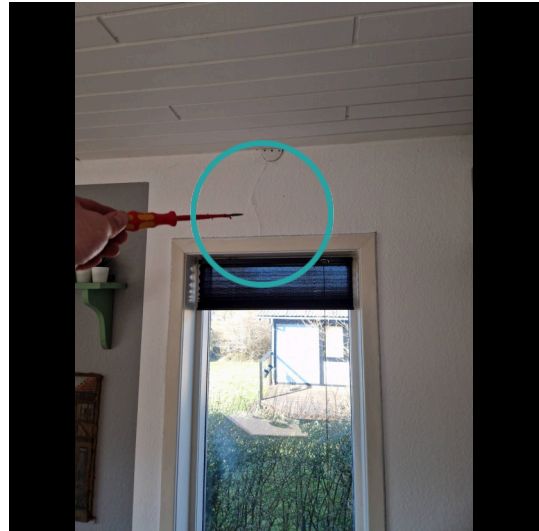
**Stueplan****SKADE:**

Der er registreret revner i væggen bla ved det høje vindue

NOTE:

Forholdet er begrænset og skønnes ikke at vil udvikle sig.

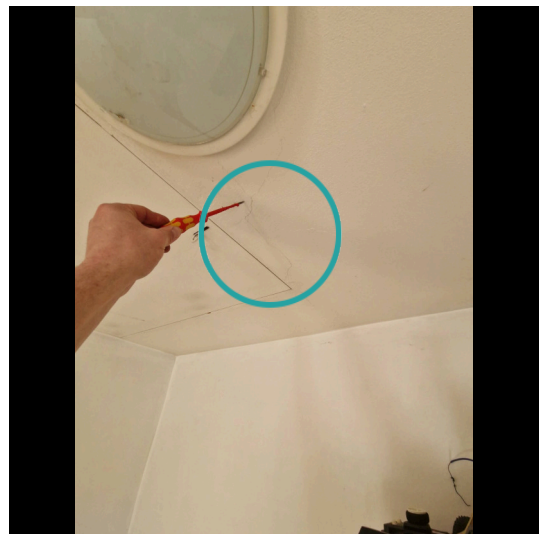
**Stueplan****SKADE:**

Der er revnedannelser i det pudsede loft

NOTE:

Forholdet er begrænset og skønnes ikke at vil udvikle sig.
Mindre revnedannelser er normalt forekommende i pudsede overflader.

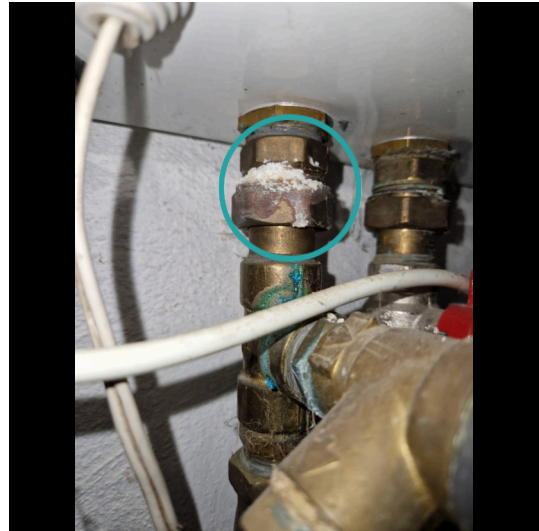
SKADE:

Der er lidt tæring/korrosion på et varmerør under varmeanlægget

RISIKO:

Der er tale om korrosion i en grad, som giver risiko for rørbrud/udsivning og dermed følgeskader på omkringliggende konstruktioner, på længere sigt.

Udskiftning af rør

Udbedringseksempel: Udskiftning af rør. Hvis nødvendigt lukkes der for vandet og installationen tømmes i fornødent omfang for vand. Vandrør, nedtages og bortkøres. Nyt rør, galvaniserede, sømløse gevindrør.

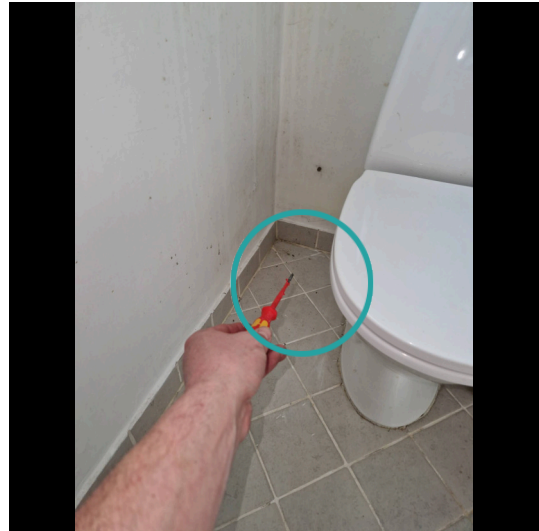
**Kælder****SKADE:**

Der er lidt revnede fuger samt gulvklinter med begrænset vedhæftning til underlaget, i hjørnet ved toilet

NOTE:

Der er tale om mindre revnedannelser i områder, som ikke er vandbelastede. Der vurderes derfor ikke at være nærliggende risiko for skader.

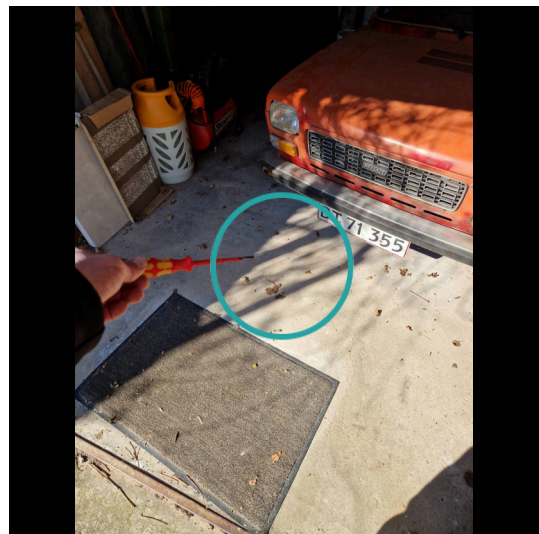
**Kælder****SKADE:**

Der er mindre revner i betongulvet og kan ved porten

NOTE:

Forholdet er begrænset og vil formentlig ikke udvikle sig.

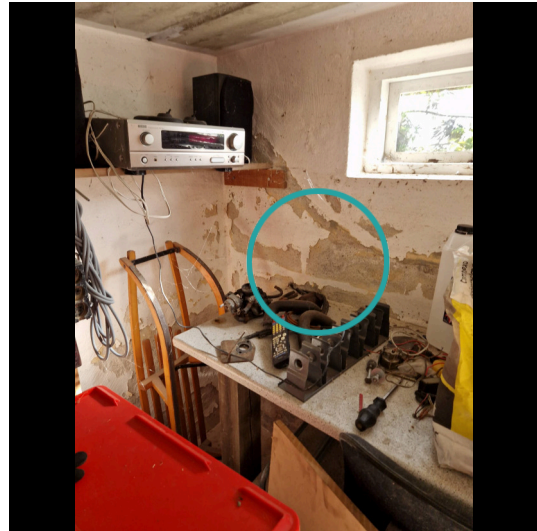
**Kælder****SKADE:**

Der er fugtøgning og fugtgennemtrængning i kældervægge samt løst og afskallet puds bl.a. mod porten

NOTE:

Omfanget er på nuværende tidspunkt så begrænset, at der ikke skønnes nærliggende risiko for skade. Opstigende og indtrængende grundfugt i ældre kældervægge er almindeligt forekommende.

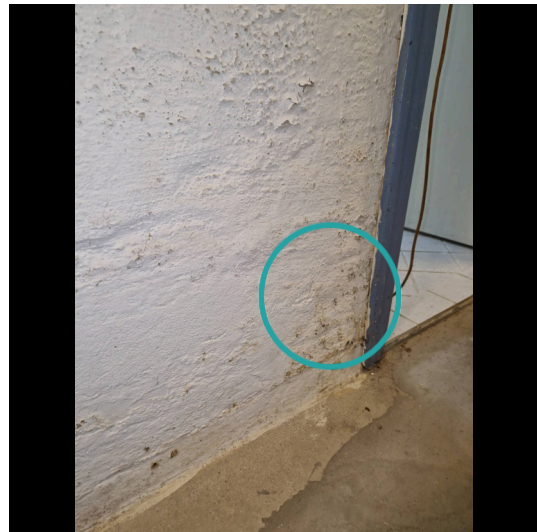
**Kælder****SKADE:**

Der er fugtgennemtrængning og misfarvninger i kældervægge samt løst og afskallet puds bl.a. i gangen og på badeværelse

NOTE:

Omfanget er på nuværende tidspunkt så begrænset, at der ikke skønnes nærliggende risiko for skade. Opstigende og indtrængende grundfugt i ældre kældervægge er almindeligt forekommende.

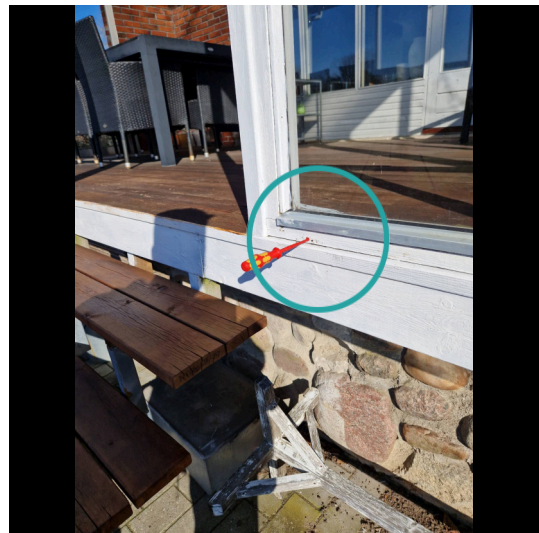
SKADE:

Der er begyndende nedbrydning i vinduespartierne bla til højre for trappen

RISIKO:

Skaden kan udvikle sig over en længere årrække.

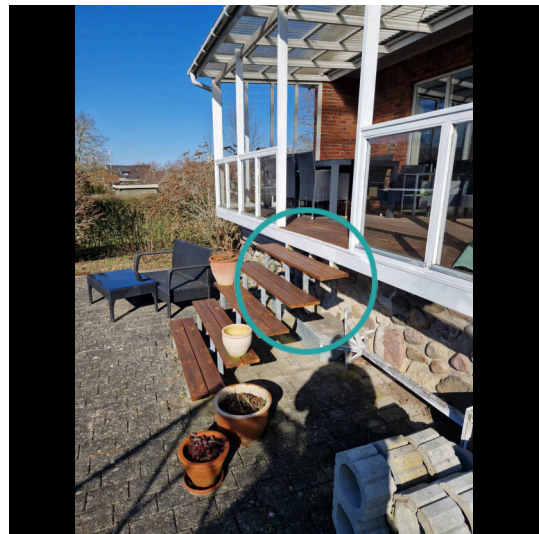
SKADE:

Der er ikke monteret håndliste ved trappen

RISIKO:

Der er risiko for at man kan falde ned
