# REAL

Realsyn+ for

Grønlandsvej 12,  
6100 Haderslev

Dato for besigtigelse: 30-04-2026

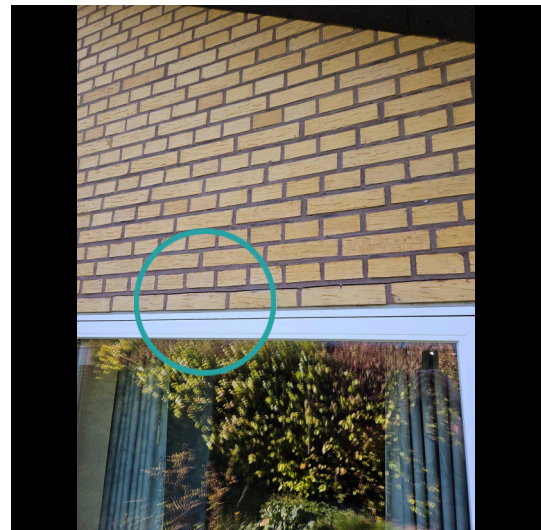
Mod nord og syd er der revner i tegloverligger og fuger over vinduer

Skaden er af et sådant omfang, at yderligere skadesudvikling må forventes.

**Udkradsning og udbedring af fuger**

Udbedringseksempel: Eftergang af fuger. Forvitrede/løse fuger, synlige revner og huller i fuger udbedres ved udkradsning og omfugning. Fuger udkradses i fuld bredde til dybde min. 15 mm fra den færdige fugeoverflade. I ældre facader udkradses til dybde min. 25 mm. Efter rengøring og vanding efterfuges med tilbageliggende fuger.

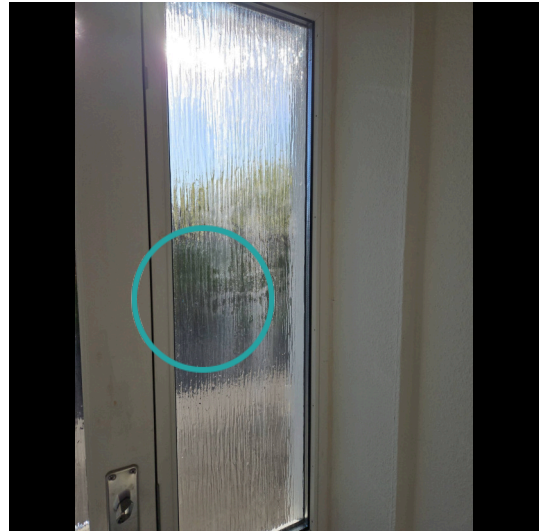
Vindue ved siden af fordør er med punkteret termorude

Isoleringsevnen er reduceret og ruden vil med tiden blive uklar.

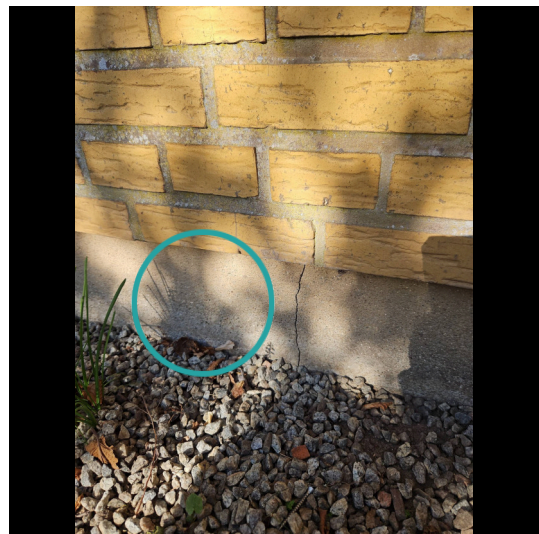
Der er stedvis enkelte revner i sokkel som fx mod øst

Der kunne ikke registreres følgeskader ved besigtigelsen.

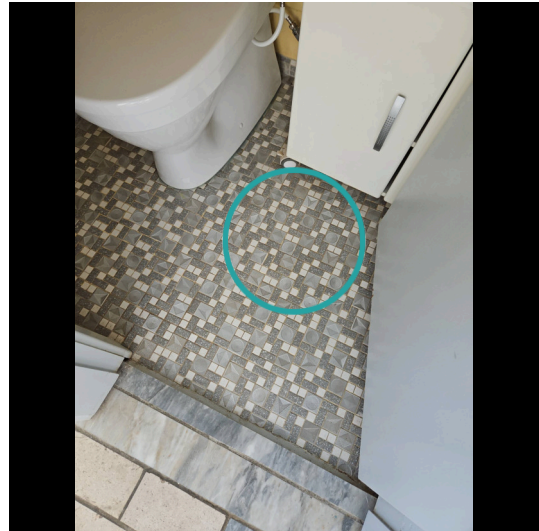
Gulvklinker er stedvis med mangelfuld vedhæftning til underlaget som fx midt på gulvet

Der er tale om område, som ikke er vandbelastet. Der vurderes derfor ikke at være nærliggende risiko for skader.

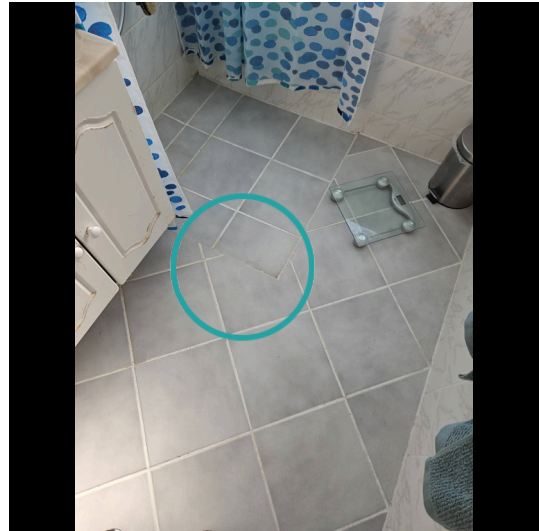
I og udenfor bruseniche er gulvklinter med mangelfuld vedhæftning til underlaget og der er revnede fuger mellem gulvklinter

Der er tale om gulv med direkte vandbelastning, hvorfor der er risiko for skader på de omkringliggende konstruktioner og installationer.

## Udskiftning af klinker/fliser

Udbedringseksempel: Udskiftning af klinker/fliser og vådrumsbehandling. klinker/fliser aftages. Underlaget rengøres omhyggeligt. Gulvet vådrumsbehandles. Der skal anvendes et komplet system til vandtætning med produkter fra samme godkendelse. Overflader primes og forsegles i hjørner, omkring rørgennemføringer og ved overgang væg/gulv. Heldækkende tætningsmasse påføres. Gulvklinter udlægges, fuges og afrensnes. I hjørner, og i overgang væg og gulv samt omkring sanitære installationer fuges med elastisk, vådrums siliconefugemasse.

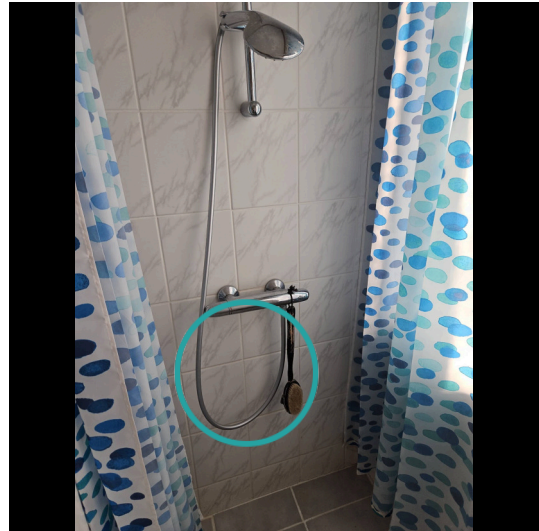
I bruseniche er vægfliser med mangelfuld vedhæftning til underlaget som fx ved blandingsbatteri

Der er tale om vægge med direkte vandbelastning, hvorfor der er risiko for skader på de omkringliggende konstruktioner og installationer.

## Udskiftning af klinker/fliser

Udbedringseksempel: Udskiftning af vægfliser. Vægfliser aftages. Underlaget rengøres omhyggeligt. Overflader primes og forsegles i hjørner, omkring rørgennemføringer og ved overgang væg/gulv. Heldækkende tætningsmasse påføres. Vægfliser opsættes, fuges og afrenses. I hjørner, og i overgang væg og gulv samt omkring sanitære installationer fuges med elastisk, vådrums siliconefugemasse.

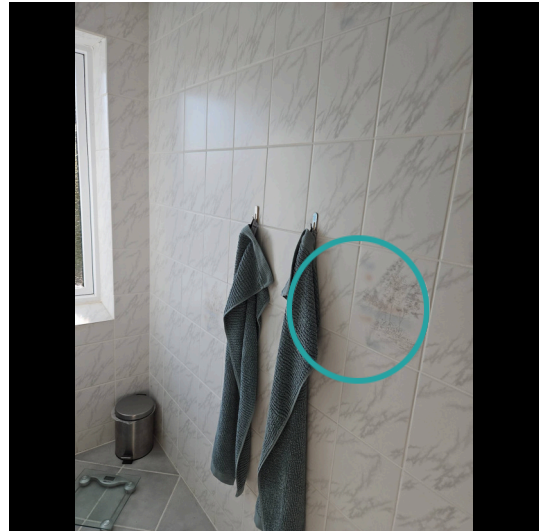
Vægfliser er stedvis med mangelfuld vedhæftning til underlaget som fx ved væg modsat vask

Der er tale om områder, som ikke er vandbelastet. Der vurderes derfor ikke at være nærliggende risiko for skader.

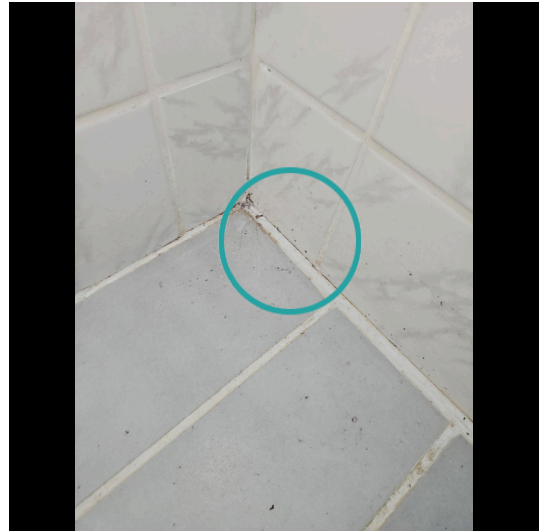
I bruseniche er hjørnefuger mellem gulv og vægge stedvis med slib

Der er tale om fuger, som er direkte vandbelastede, hvorfor der er risiko for skader på de omkringliggende konstruktioner og installationer.

## Eftergang af fuger

Udbedringseksempel: Eftergang af fuger. Eksisterende fuger udskæres. Underlaget rengøres omhyggeligt, fugesider affedtes.

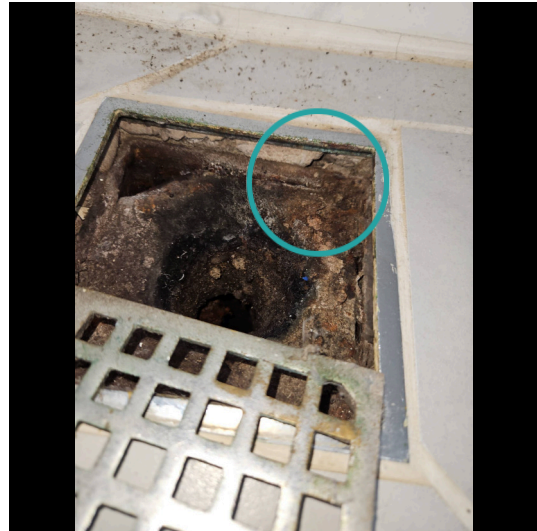
Der er afstand og synlig betonkant mellem afløbsskål og rist i gulv afløb

Afløbet er vandbelastet fra gulvoverfladen, og der er risiko for fugtindtrængen og skader på de underliggende konstruktioner og installationer.

## Udskiftning af gulv afløb

Udbedringseksempel: Udskiftning af gulv afløb i betongulv med fliser/klinker. Afløbsskål ophugges og udskiftes med ny afløbsskål af rustfrit stål med ramme og 140 x 140 mm rist. Inkl. membranklemflange, vandlås og studse for sideindløb. Afløbsskålen tilsluttes afløbssystemet. Beton udstøbes omkring gulv afløbet til plan med eksisterende betonlag.

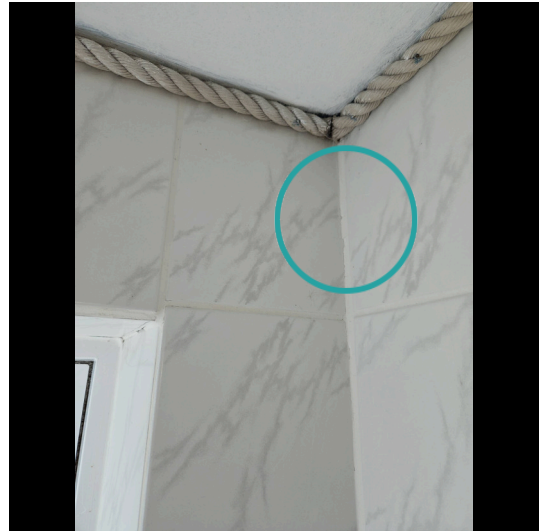
Der er revnede og manglende fuger øverst ved vindue og i hjørne ved vindue

Der kunne ikke registreres følgeskader ved besigtigelsen.

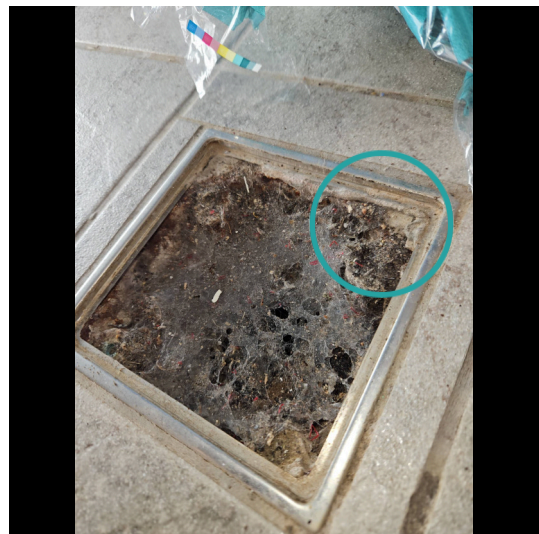
Der er afstand og synlig betonkant mellem afløbsskål og rist i gulv afløb

Gulv afløbet er ikke vandbelastet fra gulvoverfladen, og der skønnes derfor ikke at være nærliggende risiko for skader.

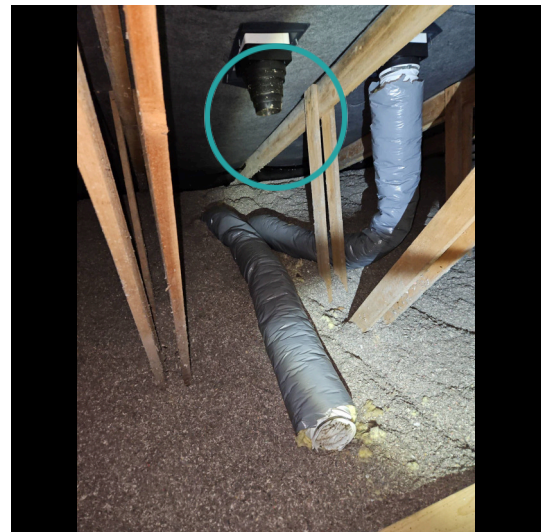
Aftrækskanal fra gæstetoilet er ikke ført til det fri, men ender i tagrum

Dette kan medføre kondensafsætning og fugtskader i tagkonstruktionen.

## Udbedring af skade

Opgaven har ikke været mulig at prissætte, det anbefales at kontakte en tømrer med henblik på udredning af opgaven og tilbud på udbedring.

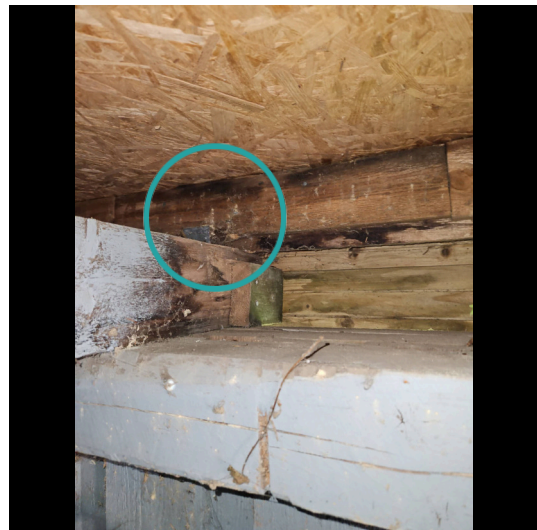
Mod øst er træværk ved udhæng/spær stedvis misfarvet og/eller med begyndende nedbrydning

Det vurderes, at skaden kan udvikle sig på længere sigt.

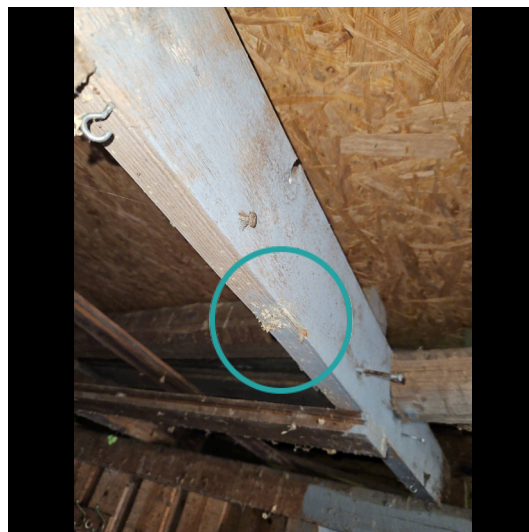
Tagkonstruktionens træværk har spor efter angreb af borebiller som fx i spær og ydervæg mod øst

Borebiller er almindeligt forekommende i ældre træværk og giver sjældent anledning til styrkesvækkelser i fulde trædimensioner.

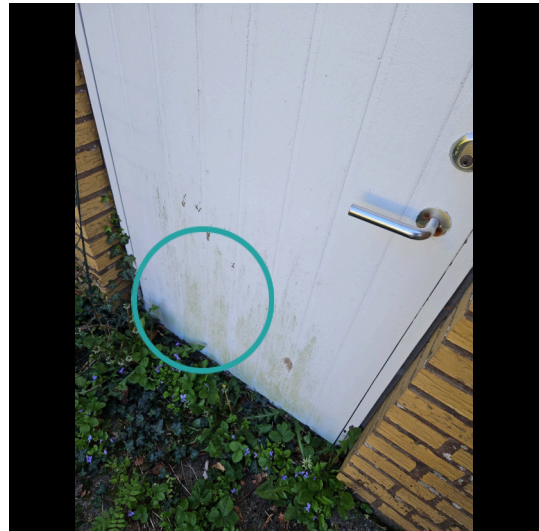
Dør mod vest er med begyndende nedbrydning

Det vurderes, at skaden kan udvikle sig på længere sigt.

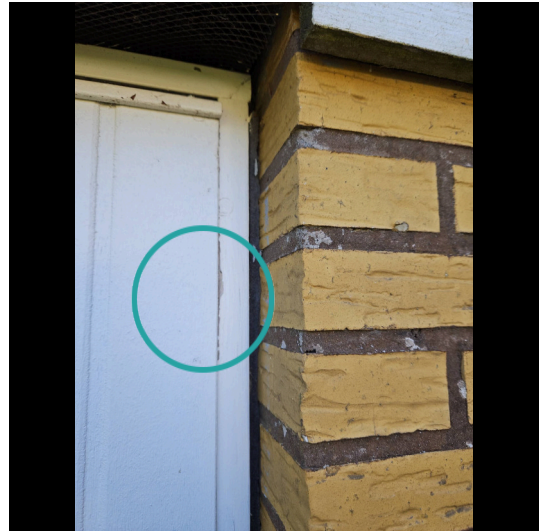
Der er ikke fuget udvendig omkring dør mod vest

Der er risiko for indtrængning af fugt, og dermed følgeskader på bagvedliggende konstruktioner.

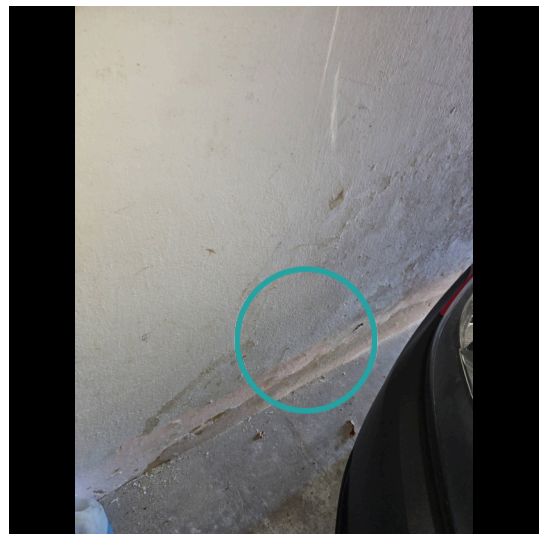
Vægge er enkelte steder med porøst og afskallet puds som fx mod øst

Der kunne ikke registreres følgeskader ved besigtigelsen.
