# REAL

Realsyn+ for

Stokholmsvej 89,  
3060 Espergærde

Dato for besigtigelse: 23-04-2026

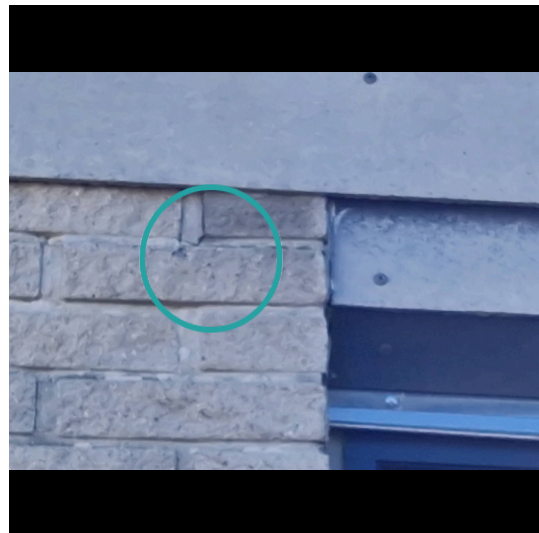
**Ydervægge****SKADE:**

Ydervægge har enkelte revner f.eks ved vinduesparti i kip i stue

Nævnte revner er af begrænset størrelse – mindre bevægelse over en længere årrække vil givet forekomme – også efter evt. reparationer. Denne type revner er ikke unormale.

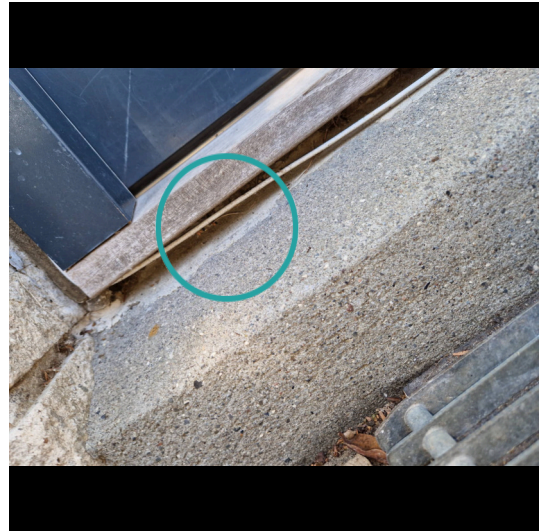
Der mangler fuge under hoveddør

Det vurderes, at skaden kan udvikle sig på længere sigt.

## Udbedring af fuger

Udbedringseksempel: Udbedring af fuger. Kontaktflader mellem fuge og omgivende bygningsdele afrenses. Evt. udkradsning af eksisterende fuge, stopning, fugeunderlag og elastisk fuge.

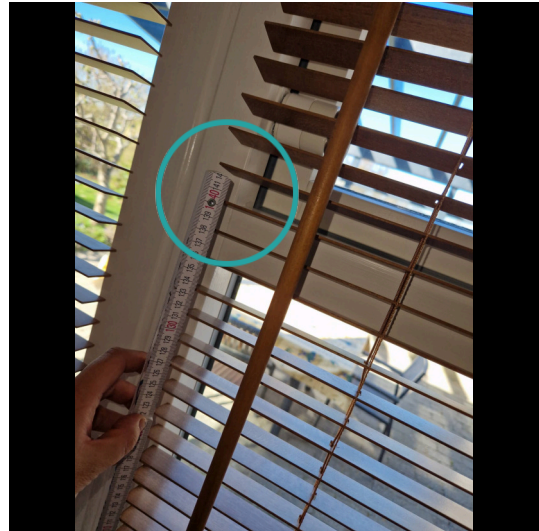
Der er ikke den påbudte redningsåbning i værelse på 1.sal og værelse mod trappe

Der er risiko for personskade i tilfælde af brand.

## Etablering af godkendt redningsåbning

Opgaven har ikke været mulig at prissætte, det anbefales at kontakte en tømmer med henblik på udredning af opgaven og tilbud på udbedring.

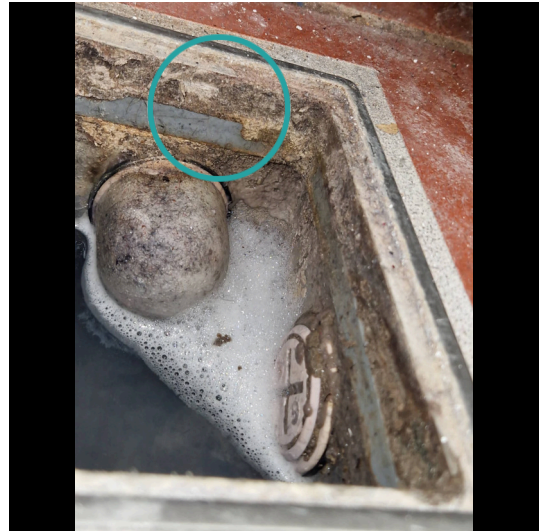
Der er afstand og synlig betonkant mellem afløbsskål og rist i gulv afløb

Gulv afløbet er ikke vandbelastet fra gulvoverfladen, og der skønnes derfor ikke at være nærliggende risiko for skader.

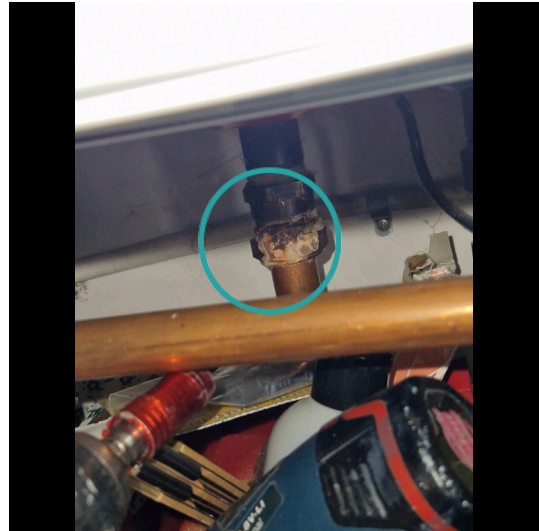
Samling på rør under varmtvandsbeholder har tæring

Der konstateres ingen utætheder ved besigtigelsen, men forholdet kan udvikle sig på længere sigt.

## Udskiftning af varmerør

Udbedringseksempel: Udskiftning af varmerør. Der lukkes for vandet og installationen tømmes i fornødent omfang for vand. Varmerør nedtages og bortkøres. Nyt varmerør monteres.

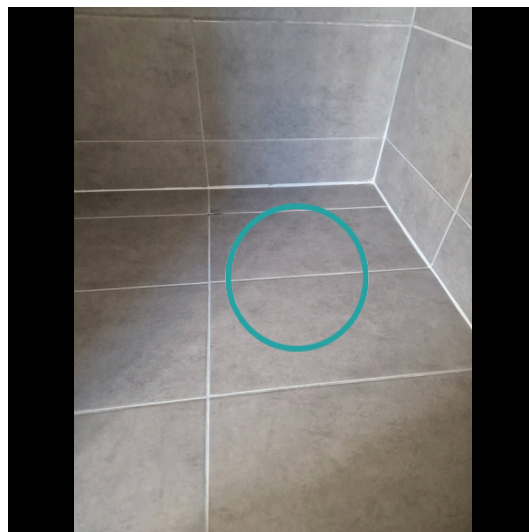
Der er enkelte gulvklinter med mangelfuld vedhæftning til underlaget i brusenichen

Der er tale om gulv med direkte vandbelastning, hvorfor der er risiko for skader på de omkringliggende konstruktioner og installationer.

## Udskiftning af klinker/fliser

Udbedringseksempel: Udskiftning af klinker/fliser og vådrumsbehandling. klinker/fliser aftages. Underlaget rengøres omhyggeligt. Gulvet vådrumsbehandles. Der skal anvendes et komplet system til vandtætning med produkter fra samme godkendelse. Overflader primes og forsegles i hjørner, omkring rørgennemføringer og ved overgang væg/gulv. Heldækkende tætningsmasse påføres. Gulvklinter udlægges, fuges og afrenses. I hjørner, og i overgang væg og gulv samt omkring sanitære installationer fuges med elastisk, vådrums siliconefugemasse.

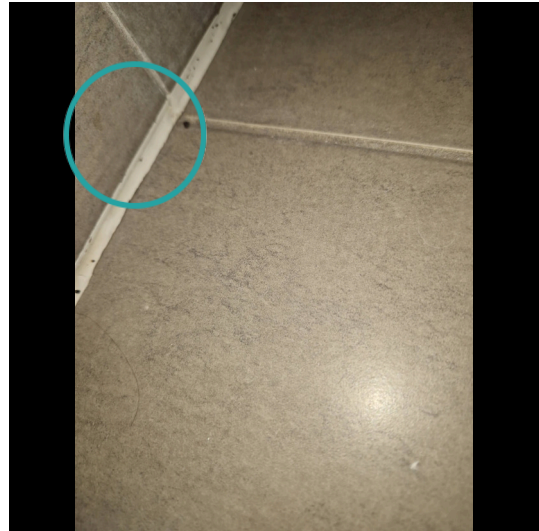
Elastiske fuger har fugeslip i bruseniche

Der er tale om fuger, som er direkte vandbelastede, hvorfor der er risiko for skader på de omkringliggende konstruktioner og installationer.

## Eftergang af fuger

Udbedringseksempel: Eftergang af fuger. Eksisterende fuger udskæres. Underlaget rengøres omhyggeligt, fugesider affedtes. Der fuges med elastisk, vådrums silikonefugemasse.

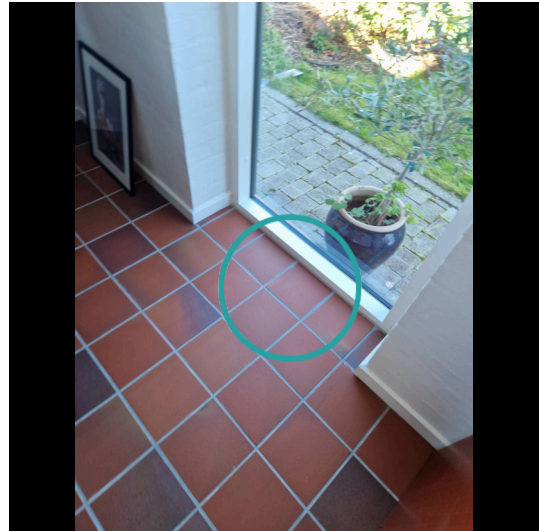
Der er gulvklinter med mangelfuld vedhæftning til underlaget

Der kunne ikke registreres følgeskader ved besigtigelsen, og der vurderes ikke at være nærliggende risiko for skade.
