### Bygningsoversigt

Dato for besigtigelse: 02-05-2025

## LITRA A - Beboelse

## LITRA B - Udhus

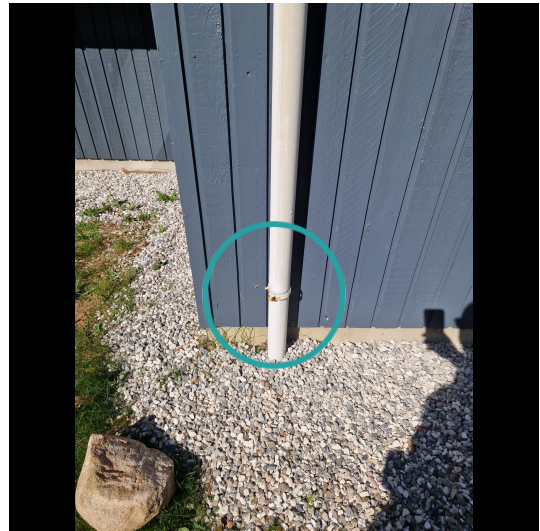
**Tag****SKADE:**

Beslag til tagnedløb mod øst er defekt

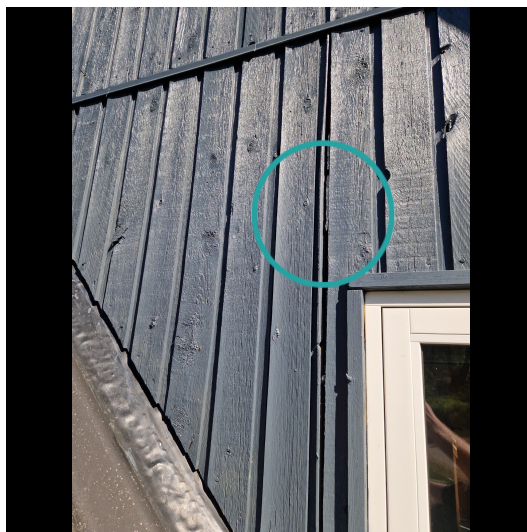
## Ydervægge

## SKADE:

Træbeklædningen har enkelte steder åbne samlinger/revner, f.eks. ved vindue mod syd

## RISIKO:

Der er risiko for at der kan trække fugt ind til bagvedliggende konstruktioner og derved risiko for skade over tid

## Overfladebehandling af vægbeklædning

Udbedringseksempel: Overfladebehandling af vægbeklædning med træbeskyttelse. Overfladen afvaskes og afrenses for harpiks samt løstsiddende og forvitret lag. Mug-/skimmelvækst behandles med algerens (påvirkning min. 24 timer), afrensning og eftervask med rent vand. Der plettes med vandig grundingsolie mod råd og svamp, isolering over knaster og gennemslag. Pletning med plastalkydtræbeskyttelse, dækkende og to gange strygning med

plastalkydtræbeskyttelse, dækkende.

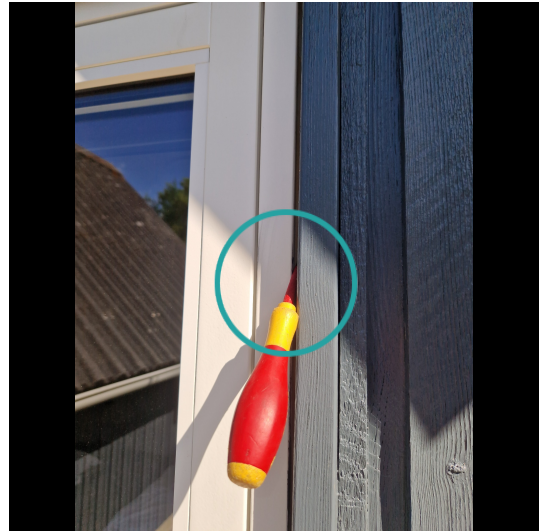
## Døre/vinduer/porte

### SKADE:

Der mangler generelt fuge omkring døre og vinduer

### RISIKO:

Der er risiko for fugtindtrængen og skader på de underliggende/bagvedliggende konstruktioner på længere sigt.

## Eftergang af fuger

Udbedringseksempel: Eftergang af fuger. Kontaktflader mellem fuge og omgivende bygningsdele afrenses. Udrensning/udkradsning af eksisterende fuge, stopning, fugeunderlag og elastisk fuge.

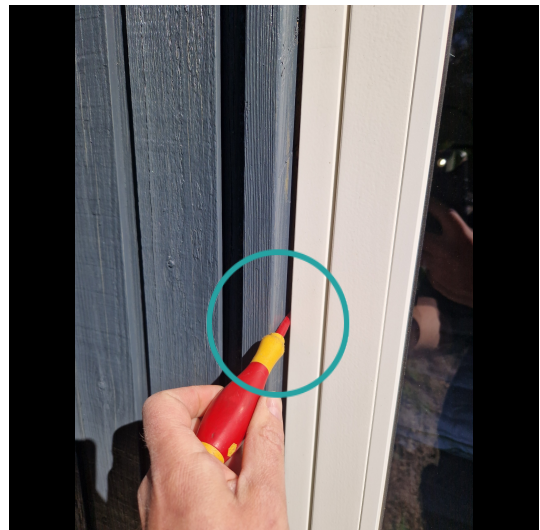
**Døre/vinduer/porte****SKADE:**

Der mangler fuge omkring vindue mod syd

**RISIKO:**

Der er risiko for fugtindtrængen og skader på de underliggende/bagvedliggende konstruktioner på længere sigt.
