# REAL

Realsyn+ for

Mågevej 16,  
4600 Køge

Dato for besigtigelse: 06-03-2026

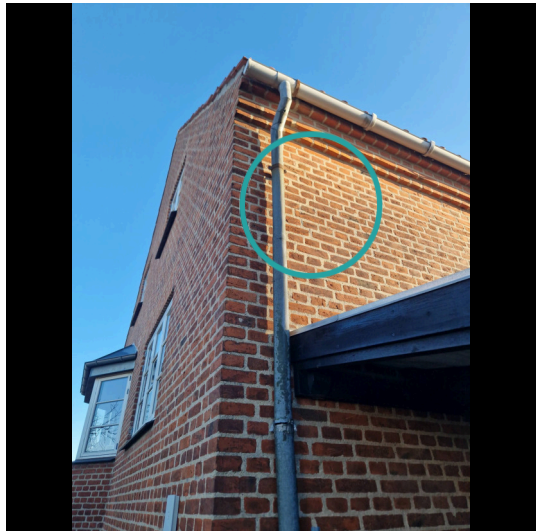
**Tag**

Nedløbsrør mod syd har deformationer og utætheder, og fremstår generelt nedslidt

Forholdet kan fortsat udvikle sig, og der er nærliggende risiko for skader på andre bygningsdele.

**Udskiftning af tagnedløb**

Udbedringseksempel: Udskiftning af let tagnedløbsrør. Tagnedløbsrør tilsluttes tagrendens tudstykke med bajonetknæ. Nedførsel og brøndkrave tilsluttes nedløbsbrønd. Tagnedløbsrøret monteres til murværk med 2 stk. rørholdere og hængselsstifter.

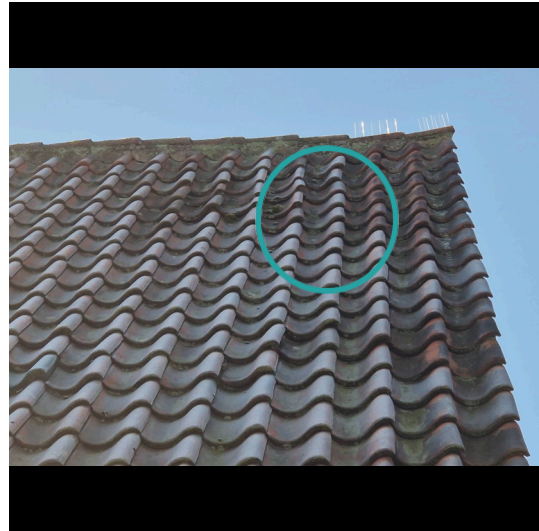
## Tag

Tagsten ligger lidt ujævnt eller skævt i enkelte områder. Det ses f.eks. mod nord

Omfanget er på nuværende tidspunkt så begrænset, at der ikke skønnes nærliggende risiko for skadeudvikling.

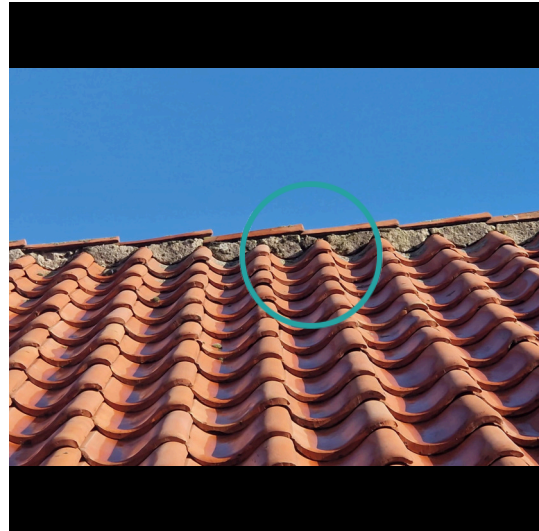
## Tag

Rygningsmørtel har revner og mangler enkelte steder. Det ses f.eks. mod mod syd

Der er risiko for vandindtrængen på de underliggende bygningsdele, ved blæst og nedbør, på længere sigt.

## Eftergang af rygningsmørtel

Udbedringseksempel: Reparation af rygningsmørtel. Rygningssten nedtages. Eksisterende rygningssten lægges i mørtel.

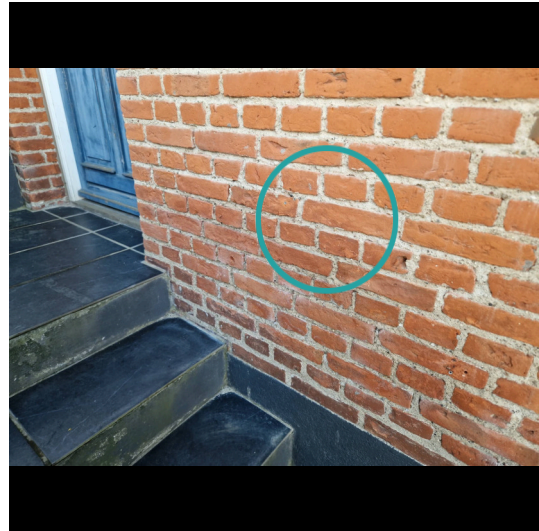
### Ydervægge

Der er områder med porøse og udfaldne/udvaskede fuger i murværket, mod nord ved hoveddøren

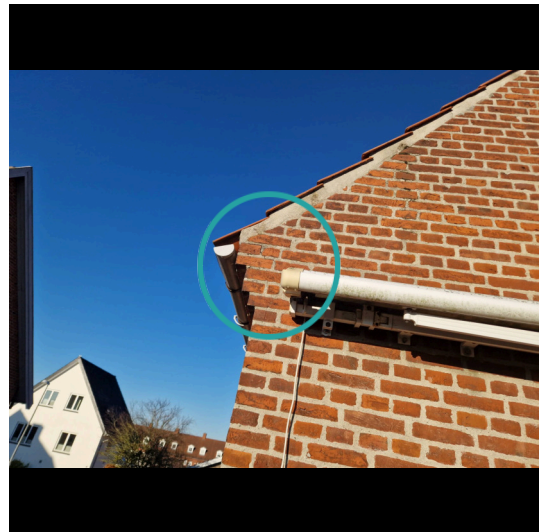
### Ydervægge

Der er mindre revnedannelser i facader/murværk, øverst på sydøst hushjørne

Revner var uden væsentlig forskydning/forsætning og vurderes at være i ro - mindre bevægelse over en længere årrække samt mindre revnedannelse efter reparation kan dog forekomme.

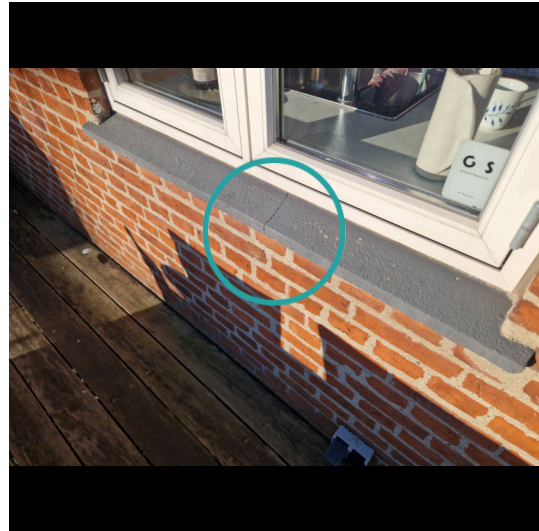
### Døre/vinduer/porte

Sålbænke i beton har revnedannelser. Dette ses ved vinduer mod øst

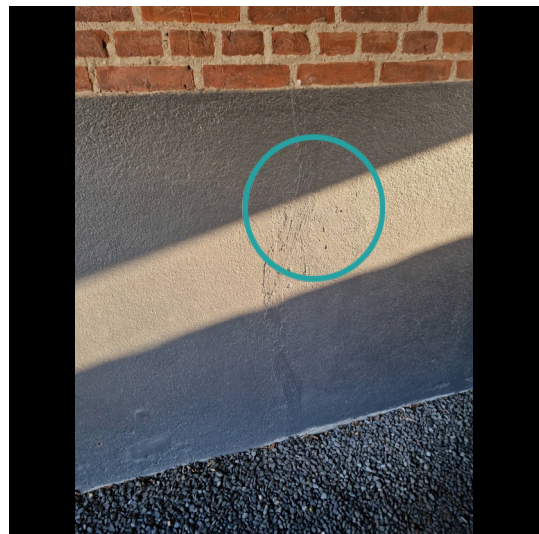
### Fundament/sokkel

Der er revner i sokkel mod syd, øst og vest.

Revner var alle uden væsentlig forskydning/forsætning og skønnes uden konstruktiv betydning. Revnedannelser er almindeligt forekommende i ældre bygninger.

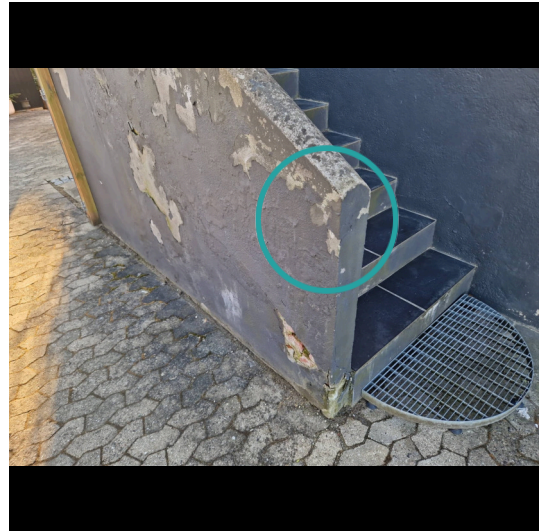
## Fundament/sokkel

Hoved og kældertrappe har revnedannelser, løst puds og pudsafskalninger i trin og i vanger. Klinker på hovedtrappen har flere steder mangelfuld vedhæftning og løse fuger mellem klinkerne

Forholdet skønnes fortsat at udvikle sig på længere sigt.

## Udskiftning af klinker på trappe

Udbedringseksempel: Udskiftning af klinker på grund/stødtrin. Klinker på trappetrin afhugges, betonlaget afrensnes og forbehandles. Naturklinker udlægges på grund- og stødtrin. Klinkerne fuges med cementbaseret, frost- og vandfast fugemasse. Forudsættes at trinstørrelsen er 40 cm x 120 cm ekskl. evt respos.

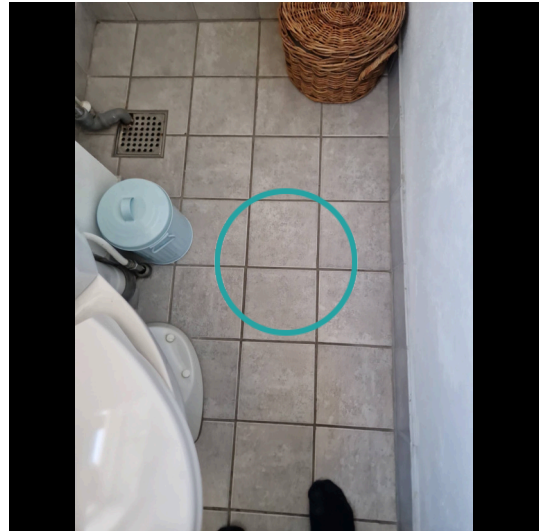
## Stueplan

Der er enkelte gulvklinter med mangelfuld vedhæftning til underlaget

Der er tale om et mindre område, som ikke er vandbelastet. Der vurderes derfor ikke at være nærliggende risiko for skader.

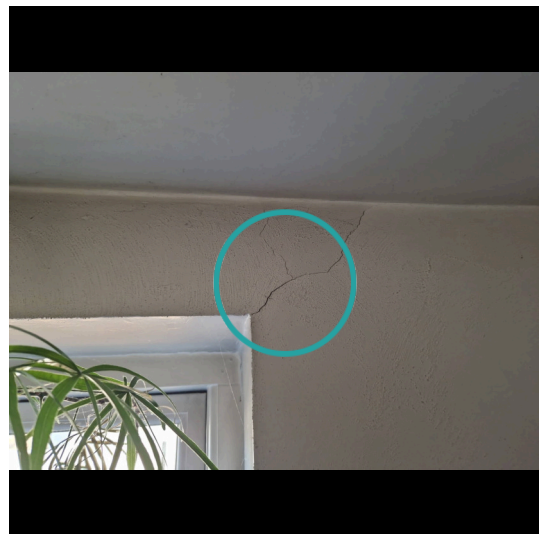
## Stueplan

Der er revner i væggen ved vinduet

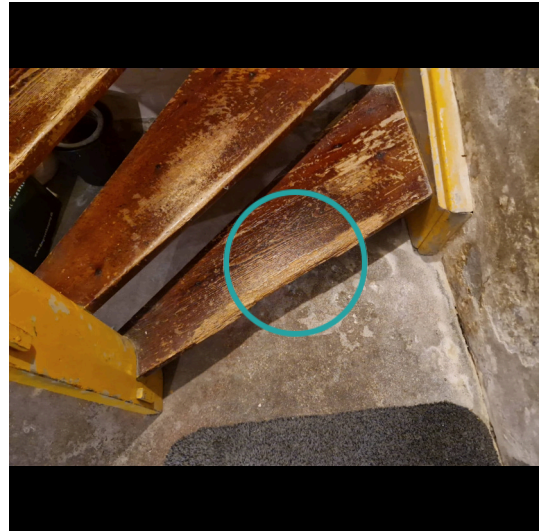
## Stueplan

Trappe til kælder og 1. Sal er angrebet af borebiller

Forholdet vurderes at være inaktivt. Borebiller er almindeligt forekommende i ældre bygninger.

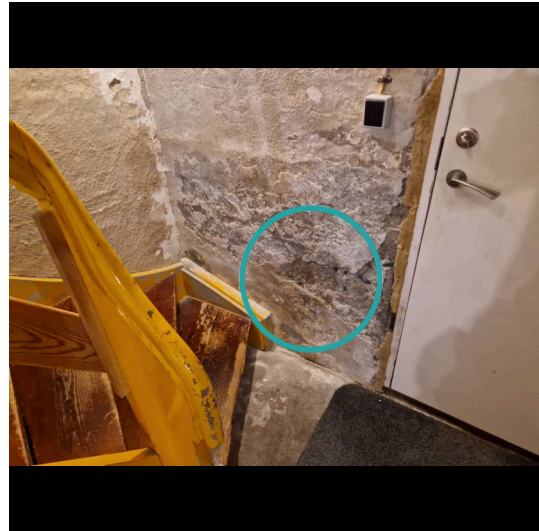
## Kælder

Der er fugtopstigning og fugtgennemtrængning i kældervægge samt løst og afskallet puds flere steder i kælderen

Forholdet kan udvikle sig på længere sigt.

## Udbedring af fugt

Opgaven vurderes at kunne udbedres af en fugttekniker. Vi anslår at arbejdslønnen er den største del af udbedringsomkostningen og materialer udgør en mindre del. Det anbefales derfor at lade en fugttekniker udbedre opgaven på regning.

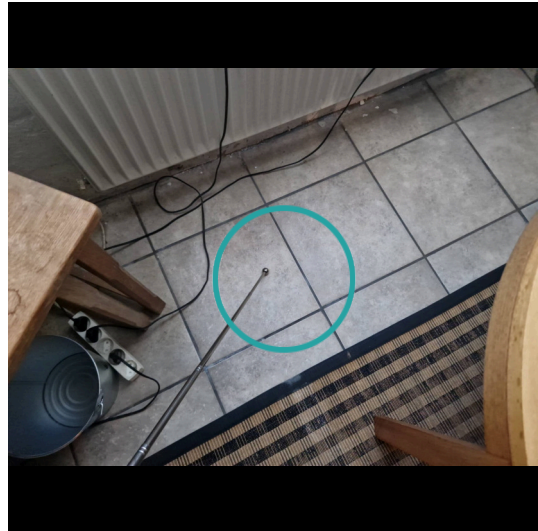
**Kælder****SKADE:**

Der er enkelte gulvklinter med mangelfuld vedhæftning, bl.a. ved radiator

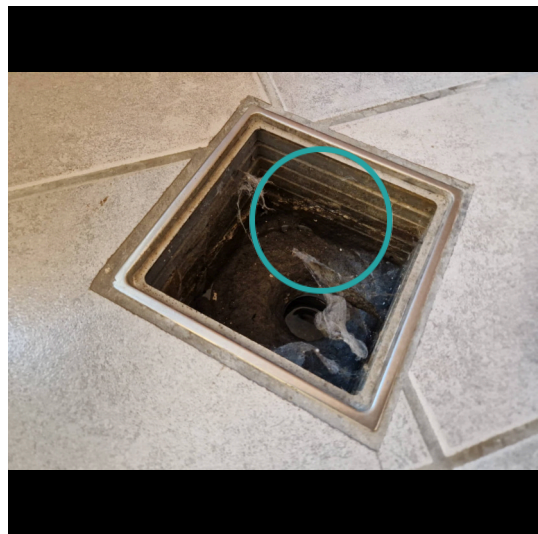
**Kælder****SKADE:**

Der er monteret forhøjerrammer mellem afløbsskål og rist i gulv afløb. Gulv afløbet er ikke godkendt til forhøjerrammer

Gulv afløbet er ikke vandbelastet fra gulvoverfladen, og der skønnes derfor ikke at være nærliggende risiko for skader.

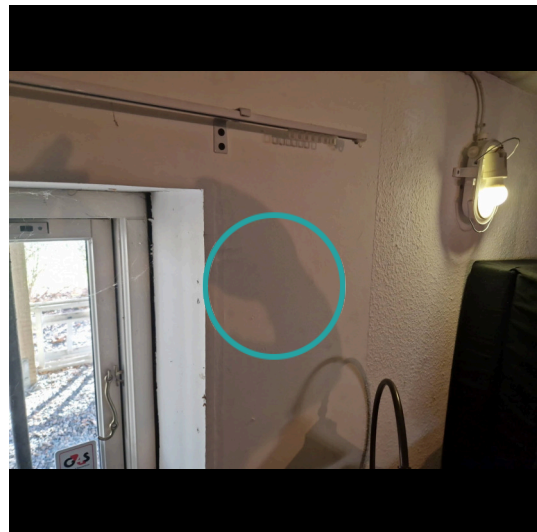
## Kælder

Der er forsatsvægge med fugtfølsom beklædning på kældervægge i rummet samt der er udlagt tæppe

Der vurderes at være risiko for skader på kortere sigt.

Organiske belægninger/beklædninger på gulve og vægge i kældre giver risiko for skader pga. skimmel og svamp.

## Udbedring af skade/fejl/mangler

Opgaven vurderes at kunne udbedres af en tømrer. Vi anslår at arbejdslønnen er den største del af udbedringsomkostningen og materialer udgør en mindre del. Det anbefales derfor at lade en tømrer udbedre opgaven på regning.

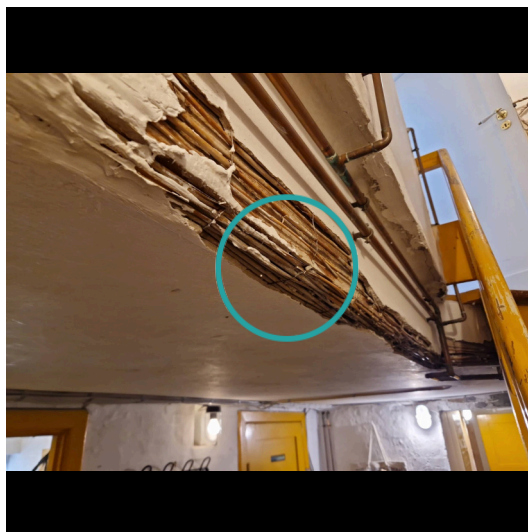
**Kælder****SKADE:**

Der er revnet/løst og afskallet loftspuds lang trappehul

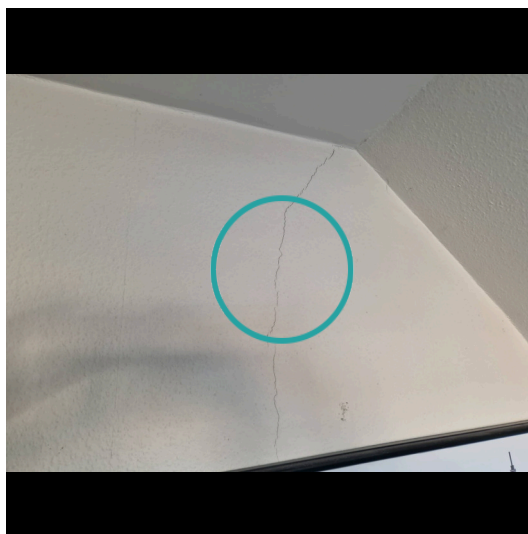
**1. Sal****SKADE:**

Der er registreret revner i væggen mod det andet værelse

Revnerne er på steder hvor de kan forventes (samlinger m.m.) og skønnes uden konstruktiv betydning.

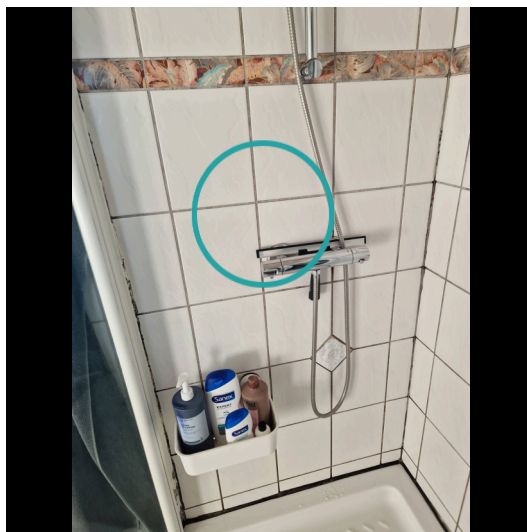
**1. Sal****SKADE:**

Der er flere vægfliser med mangelfuld vedhæftning til underlaget, bl.a. i bruseområdet

Der er tale om vægge med direkte vandbelastning, hvorfor der er risiko for skader på de omkringliggende konstruktioner og installationer.

**Udskiftning af klinker/fliser**

Udbedringseksempel: Udskiftning af fliser/klinker. Aftagning af fliser/klinker. Underlaget rengøres omhyggeligt. Svummelag af cement og fint sand 1:1 arbejdes ind i underlaget. Afretningslag af slidlagsbeton 0-4 mm udlægges, komprimeres og afrettes, lagtykkelse 20 mm. Fleksibel fliseklæb, 3,5 kg/m<sup>2</sup>, påføres. fliser/klinker udlægges, fuges med cementbaseret fugemasse og afrenses. I overgang væg og gulv fuges med silicone fugemasse.

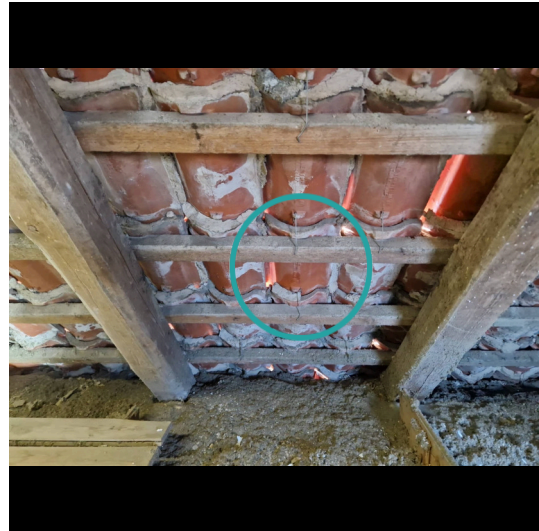
**1. Sal****SKADE:**

Mørtelunderstrygning i tagrum er stedvis løs og udfaldende

Forholdet kan give risiko for fugtindtrængning, evt. fygesne, på kort sigt.

**Eftergang af understrygning**

Udbedringseksempel: Understrygning af tagsten. Tagstenene understryges iht. fabrikantens anvisninger.

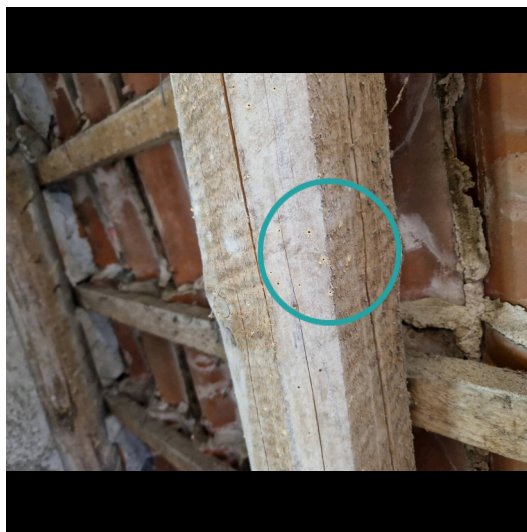
## 1. Sal

Tagkonstruktionens træværk har spor efter angreb af borebiller. Det ses f.eks. i spær, hvor der ses lidt boremel

Angrebet skønnes at være aktivt. Borebiller er dog almindeligt forekommende i ældre træværk og giver sjældent anledning til styrkesvækkelser i fulde trædimensioner.

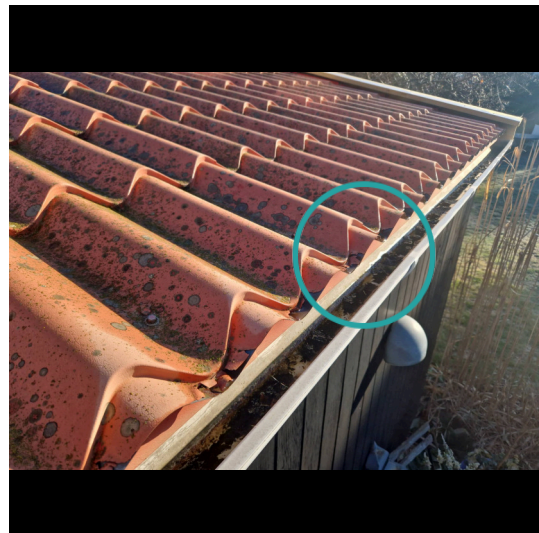
**Tag****SKADE:**

Maling skaller af nederst på tagpladerne

Omfanget er på nuværende tidspunkt så begrænset, at der ikke skønnes at være nogen risiko.

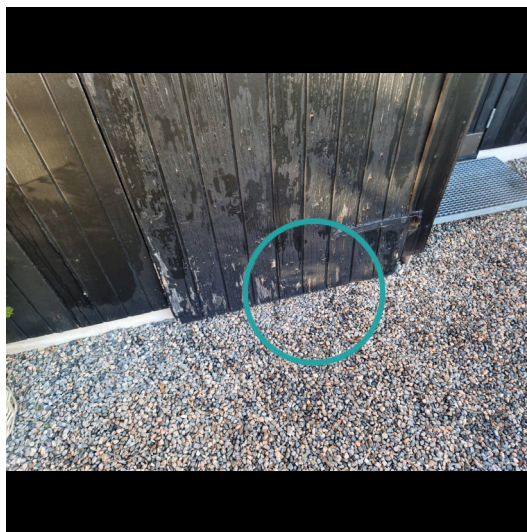
### Døre/vinduer/porte

Der er nedbrydninger i dør til det foreste rum

Nedbrydningen vurderes at fortsætte på længere sigt.

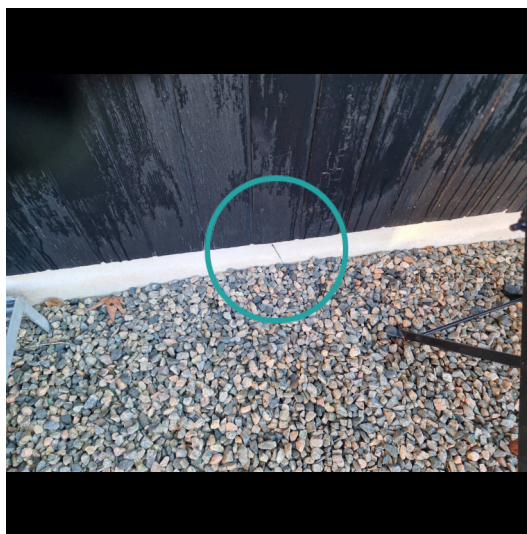
### Fundament/sokkel

Eternitpladerne på soklen er revnet, mod syd
