Realsyn+ for

Østerbro 12,
5690 Tommerup

Dato for besigtigelse: 10-03-2026

Introduktion til VTR rapporten

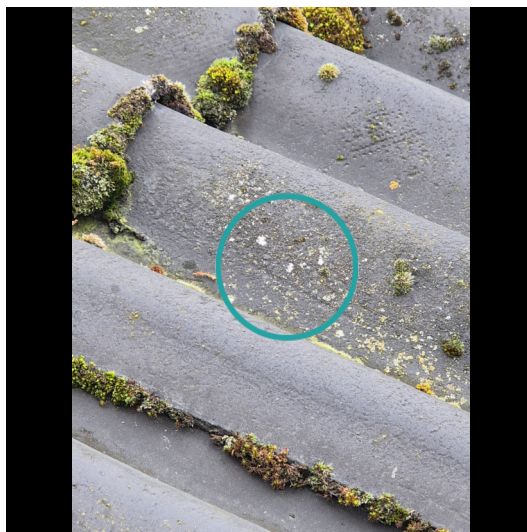
**Tag****SKADE:**

Tagpladerne har begyndende nedbrydning, blandt andet langs kanter og på overflader. Det ses f.eks. mod vej

Skaden kan udvikle sig over en længere årrække.

Udskiftning af tagplader

Udbedringseksempel: Udskiftning af tagplader eks. som Cembrit oplægges på det eksisterende lægteunderlag, med tætningsbånd i bølgepladernes vandrette overlæg og fastgøres med indfarvede tagskruer, spændskiver og tætningskiver. Udhængsklodser af plast med ventilation monteres over nederste taglægte ved tagfod.

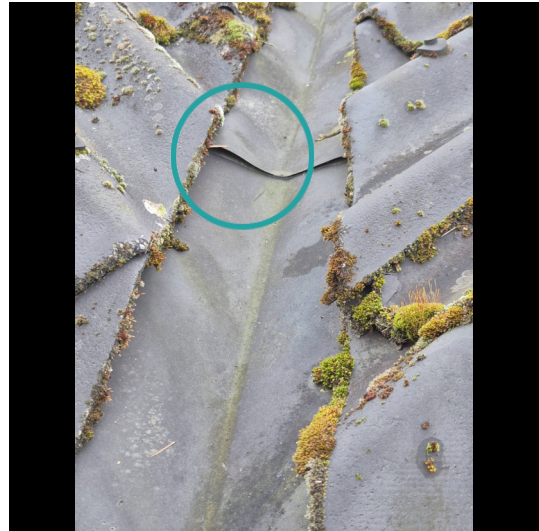
**Tag****SKADE:**

Skotranden buler i samlinger ses i skotrende mod nabo

Skaden kan udvikle sig over en længere årrække.

Udskiftning af skotrende

Udbedringseksempel: Udskiftning af skotrende. Tagbelægningen langs med skotrende nedtages.

Skotrendebræddeunderlag nedtages. Skotrendeunderlag udføres af ru pløjede brædder, kantlægter i dimension som øvrige taglægter. Brædderne sømmes til spær. Skotrende af zink 12, snit 500 mm, monteres.

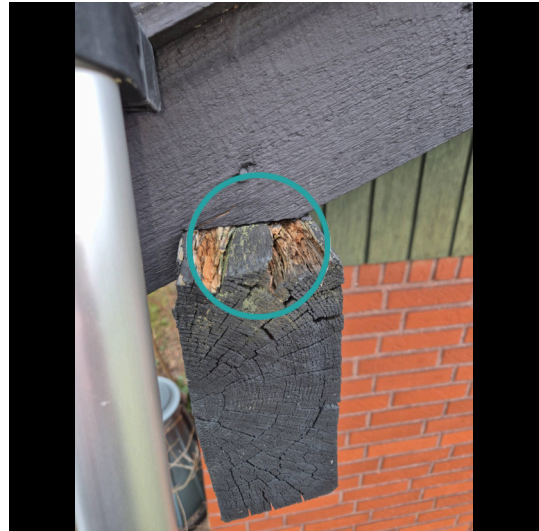
Remender fremstår med nedbrudt træ f.eks. mod have

Det vurderes, at skaden kan udvikle sig på længere sigt.

Udbedring af remende inkl. montering af kapsel

Udbedringseksempel: Remender afskæres i muligt omfang, remender smøres, endelukning/kapsel monteres, i muligt omfang monteres kapsel også vandret på toppen af Remende.

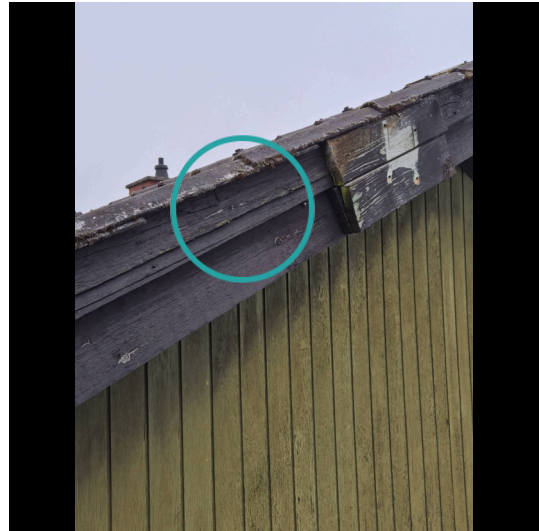
Udvendigt træværk ved tag er udtørret og sprækket. Det ses fortrinsvist mod mod syd, f.eks. over carport

Det vurderes, at skaden kan udvikle sig på længere sigt.

Udskiftning af vindskede

Udbedringseksempel: Udskiftning af vindskede. Vindskede med dækbræt udføres af ru brædder af fyrretræ, 5. sortering - kvinta, trykimprægneret iht. NTR-klasse AB. Vindskeden afsluttes med dækbræt.

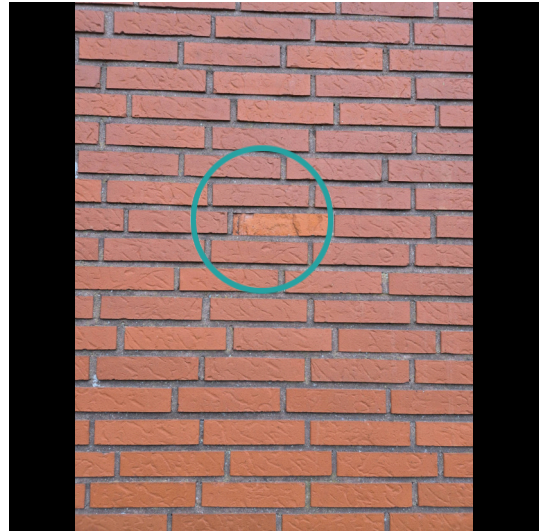
Der er mindre områder med porøse og udfaldne/udvaskede fuger samt skadede sten i murværket, ses f.eks. mod have

Skaden kan udvikle sig over en længere årrække.

Udkradsning og udbedring af fuger

Udbedringseksempel: Eftergang af fuger. Forvitrede/løse fuger, synlige revner og huller i fuger udbedres ved udkradsning og omfugning. Fuger udkradses i fuld bredde til dybde min. 15 mm fra den færdige fugeoverflade. I ældre facader udkradses til dybde min. 25 mm. Efter rengøring og vanding efterfuges med tilbageliggende fuger.

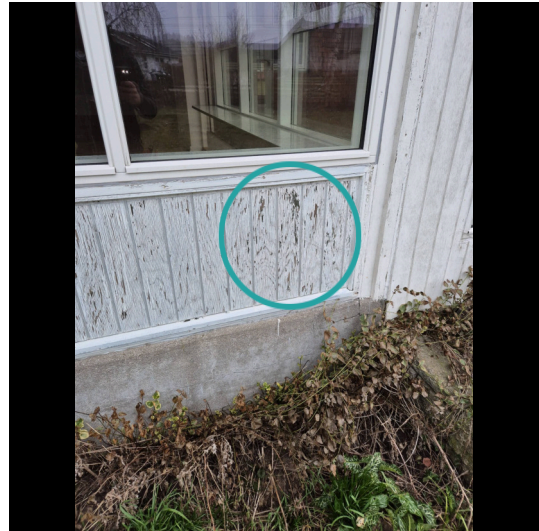
Træbeklædningen fremstår udtørret, vindridset og med nedslidt overfladebehandling, ses under vindue mod have

Der skønnes risiko for fortsat skadeudvikling på længere sigt.

Udbedring af skade/fejl/mangler

Opgaven vurderes at kunne udbedres af en maler. Vi anslår at arbejdslønnen er den største del af udbedringsomkostningen og materialer udgør en mindre del. Det anbefales derfor at lade en maler udbedre opgaven på regning.

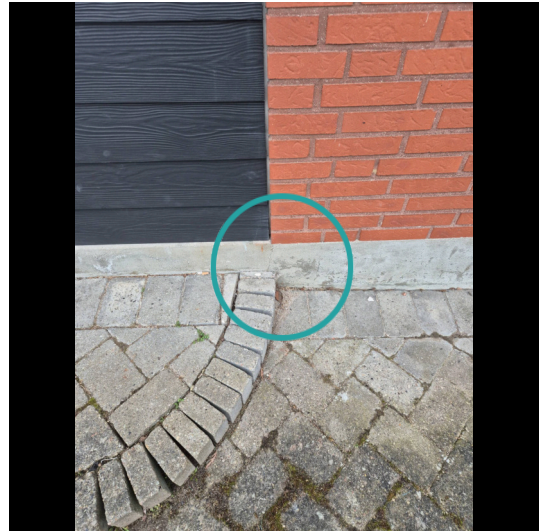
Der er flere revner i sokkel især mod vej, samt områder med afskallet puds

Skaden kan udvikle sig over en længere årrække.

Eftergang af sokkelpuds

Udbedringseksempel: Eftergang af løstsiddende sokkelpuds. Porøs, løstsiddende puds afhugges. Fundamentet afrenses, grundes og slutpudses med mørtel af samme type som den øvrige sokkelpuds. Mørtelen føres min. 100-150 mm under terræn. Maks synlighed på sokkelhøjde 200 mm.

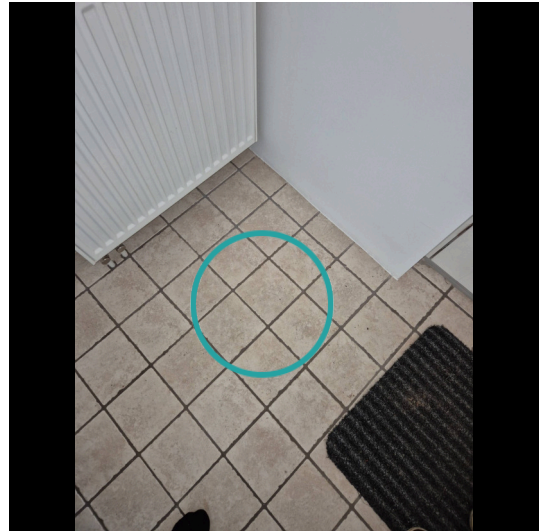
Der er gulvklinter med mangelfuld vedhæftning til underlaget, f.eks. ved dør

Omfanget er på nuværende tidspunkt så begrænset, at der ikke skønnes at være nogen risiko.

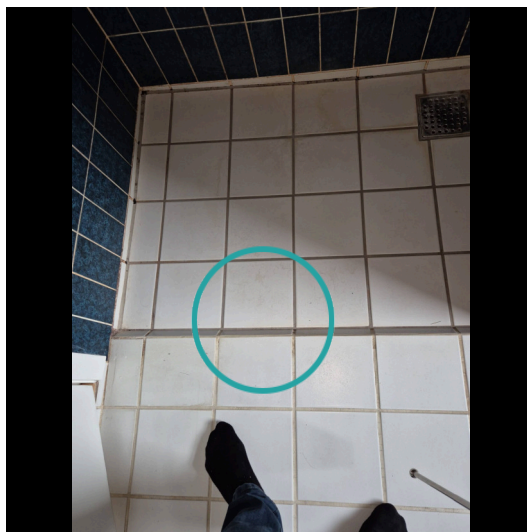
Der er gulvklinter og vægfliser med mangelfuld vedhæftning til underlaget i brusenichen

Der er tale om gulv og væg med direkte vandbelastning, hvorfor der er risiko for skader på de omkringliggende konstruktioner og installationer.

Udskiftning af klinker/fliser

Udbedringseksempel: Udskiftning af vægfliser. Vægfliser aftages. Underlaget rengøres omhyggeligt. Overflader primes og forsegles i hjørner, omkring rørgennemføringer og ved overgang væg/gulv. Heldækkende tætningsmasse påføres. Vægfliser opsættes, fuges og afrenses. I hjørner, og i overgang væg og gulv samt omkring sanitære installationer fuges med elastisk, vådrums siliconefugemasse.

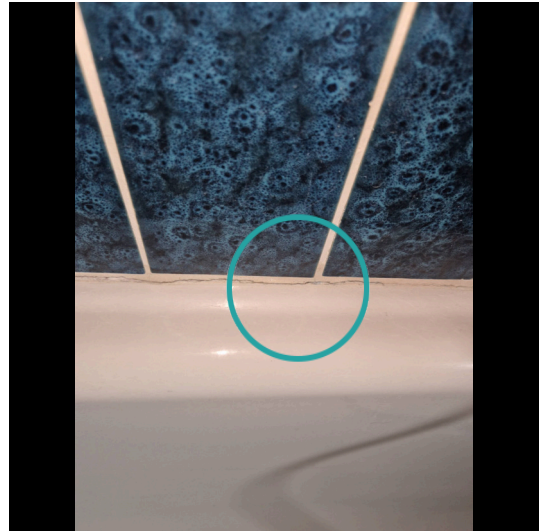
Der er defekte fuger omkring badekar

Der er tale om fuger, som er direkte vandbelastede, hvorfor der er risiko for skader på de omkringliggende konstruktioner og installationer.

Eftergang af fuger

Udbedringseksempel: Eftergang af fuger. Eksisterende fuger udskæres. Underlaget rengøres omhyggeligt, fugesider affedtes.

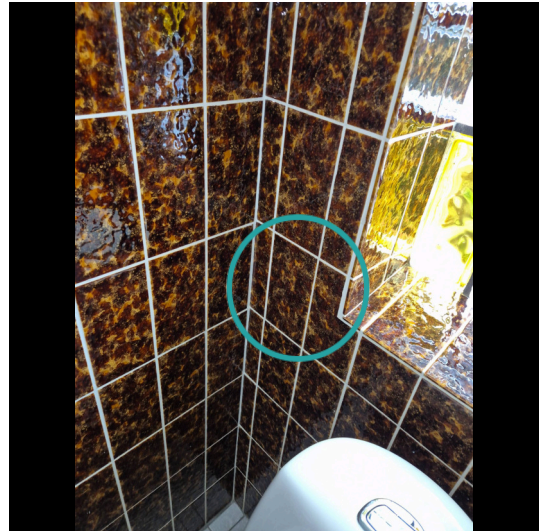
**Stueplan****SKADE:**

Der er gulvklinker og vægfliser med mangelfuld vedhæftning til underlaget, ses ved toilet

Der er tale om et mindre område, som ikke er vandbelastet. Der vurderes derfor ikke at være nærliggende risiko for skader.

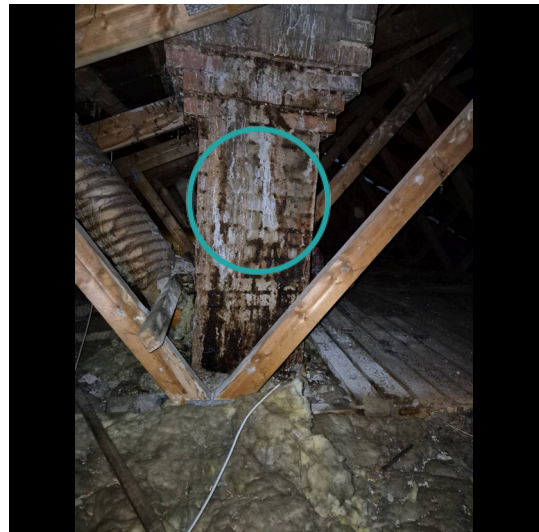
**Stueplan****SKADE:**

Skorstensoverfladen fremstår med afskallet puds, løse fuger og misfarvninger fra løbesod

Konstruktionen har henstået sådan i en længere årrække uden følgeskader, der vurderes derfor ikke at være nærliggende risiko for skade.

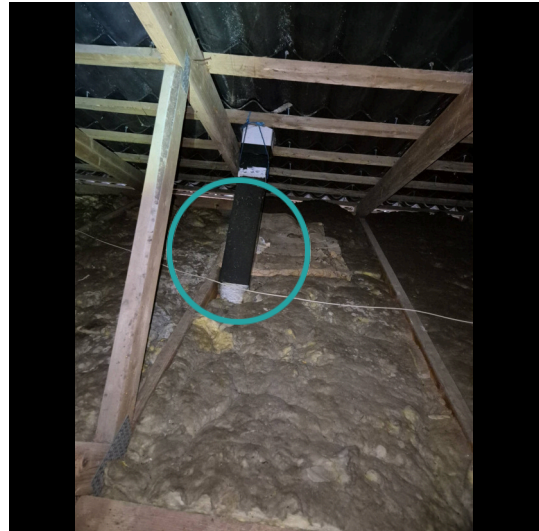
Aftrækskanal fra emhætte er ikke isoleret i tagrum

Der ses ikke tegn på skade/kondens efter nu mange år.

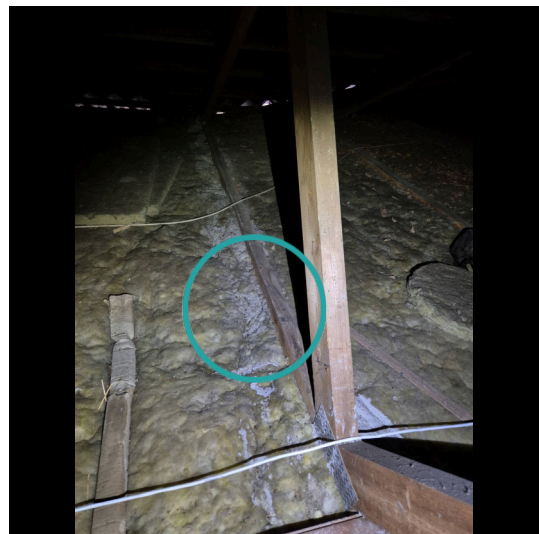
Tagplader er blevet rensset og malet. Der er i forbindelse med afrensningen trængt afrensningsslam ind i tagrummet, hvor det ligger i striber på isoleringen og på gangbro

Afrensningsslammet kan indeholde asbest, hvorfor kontakt bør undgås. Såfremt det ønskes fjernet bør det ske i henhold til gældende anvisninger.

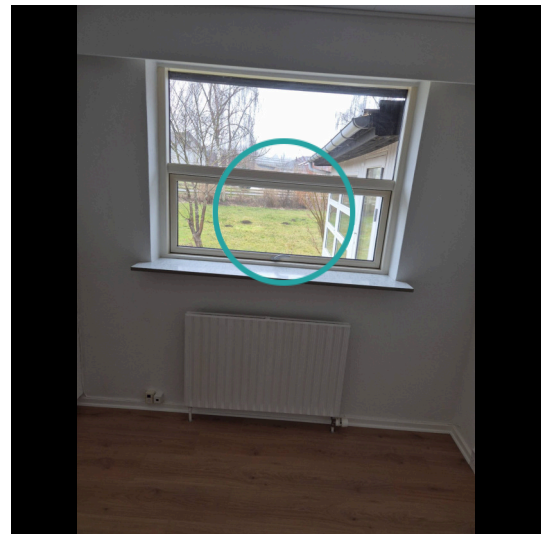
Vinduerne i værelserne overholder ikke kravet til redningsåbning

Der er risiko for personskade i tilfælde af brand.

Etablering af godkendt redningsåbning

Opgaven har ikke været mulig at prissætte, det anbefales at kontakte en tømrer med henblik på udredning af opgaven og tilbud på udbedring.

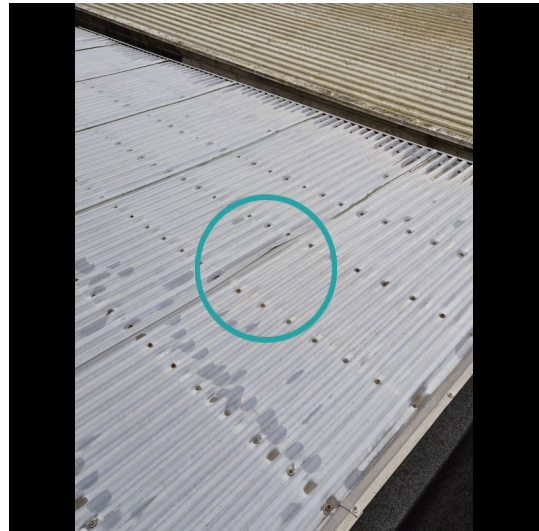
**Tag****SKADE:**

Plast tagpladerne over carport har ikke tætsluttende samlinger

Forholdet kan fortsat udvikle sig, og der er nærliggende risiko for skader på andre bygningsdele.

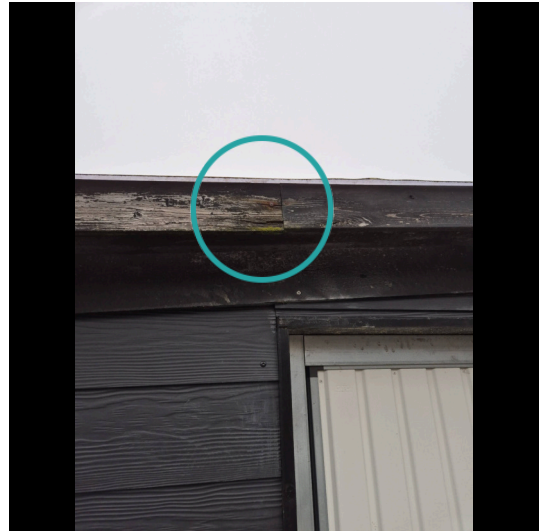
**Tag****SKADE:**

Udvendigt træværk ved og omkring tag har påbegyndende nedbrudt træ. Forholdet er konstateret i stern mod vej

Skaden kan udvikle sig over en længere årrække.

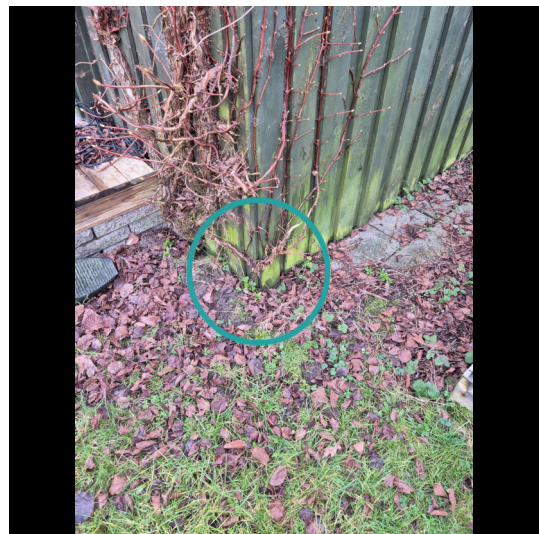
**Ydervægge****SKADE:**

Træbeklædningen er opfugtet/nedbrudt mod terræn, ses mod drivhus

Forholdet kan medføre nedbrydning af beklædningen, og der er dermed også risiko for følgeskade på længere sigt.

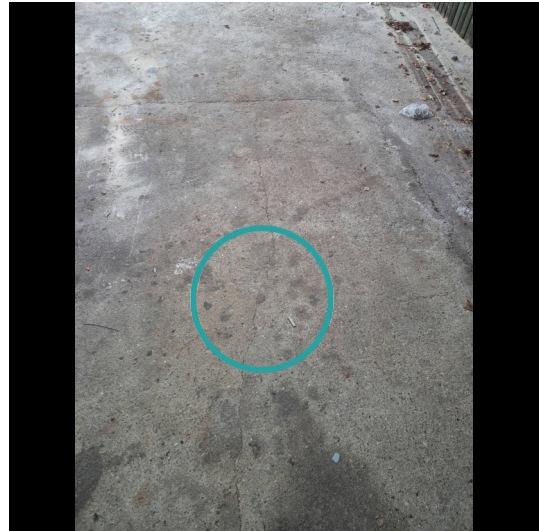
**Stueplan****SKADE:**

Der er nogle revner i betongulvet

Konstruktionen har henstået sådan i en længere årrække uden følgeskader, der vurderes derfor ikke at være nærliggende risiko for skade.

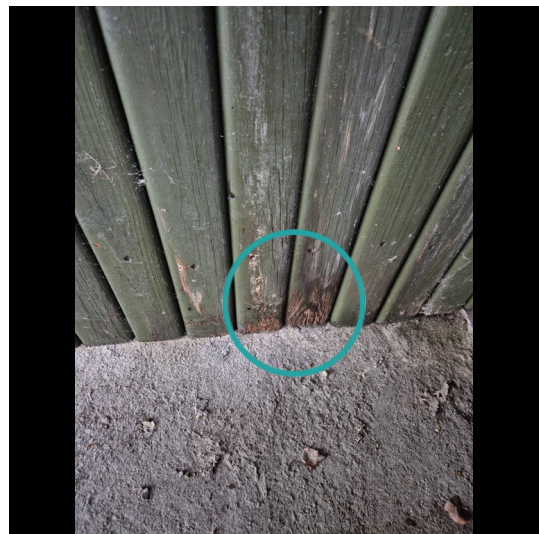
**Stueplan****SKADE:**

Der kan konstateres opfugtning af væg mod nabo, ssmt nedbrydning af træbeklædningen

Skaden kan udvikle sig over en længere årrække.

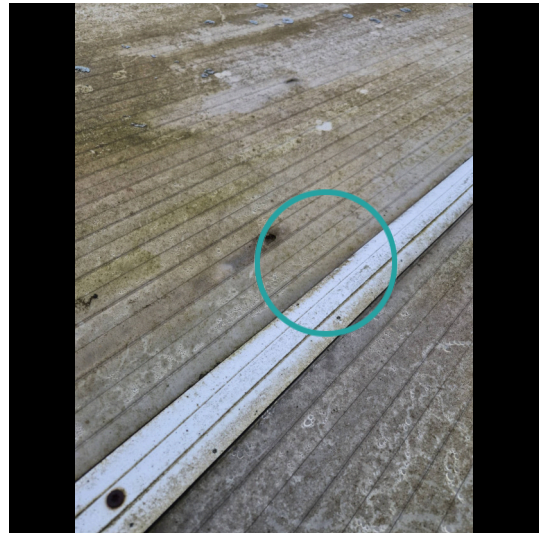
Plasttagplader har huller, revner og defekter, bl.a. tæt på tagrende

Forholdet kan fortsat udvikle sig, og der er nærliggende risiko for skader på andre bygningsdele.

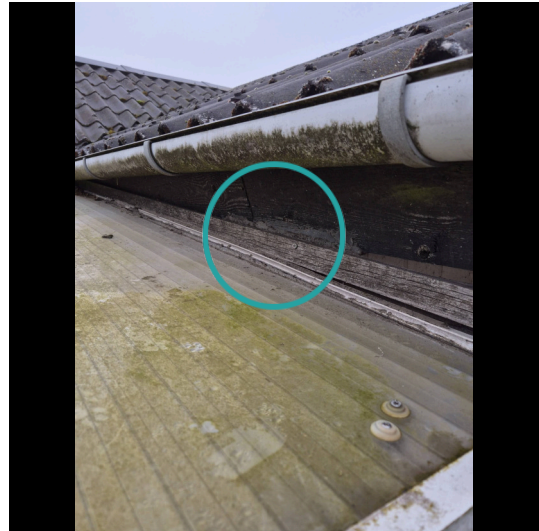
**Tag****SKADE:**

Inddækning mod hovedhus er udført i træ og uden vandstop

Forholdet kan fortsat udvikle sig, og der er nærliggende risiko for skader på andre bygningsdele.

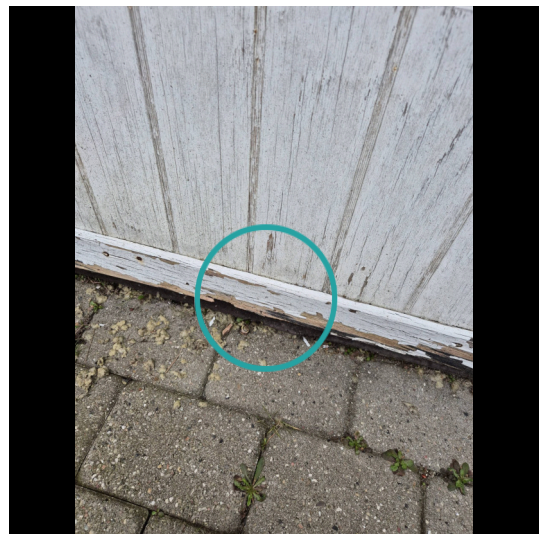
**Ydervægge****SKADE:**

Træbeklædningen er nedbrudt, især mod fliser mod syd

Det må påregnes, at forholdet vil udvikle sig på længere sigt.
