# REAL

Realsyn+ for

Mads Hansensgade 9,  
5690 Tommerup

Dato for besigtigelse: 07-04-2026

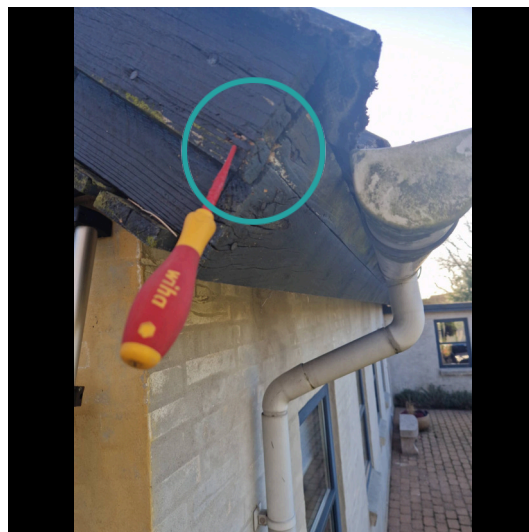
**Tag****SKADE:**

Udvendigt træværk ved og omkring tag har påbegyndende nedbrudt træ. Forholdet er konstateret i vindskeder og udhæng f.eks. mod syd

**RISIKO:**

Udviklingen skønnes at fortsætte, og det kan medføre svigt på længere sigt.

**Udskiftning af vindskede**

Udbedringseksempel: Udskiftning af vindskede. Vindskede med dækbræt udføres af ru brædder af fyrretræ, 5. sortering - kvinta, trykimprægneret iht. NTR-klasse AB. Vindskeden afsluttes med dækbræt.

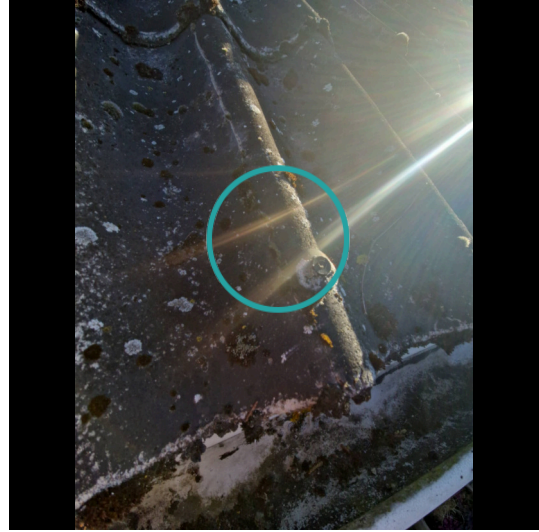
### SKADE:

Tagpladerne har revner enkelte steder, det ses f.eks. mod syd

### RISIKO:

Forholdet kan fortsat udvikle sig, og der er nærliggende risiko for skader på andre bygningsdele.

## Udskiftning af tagplader

Udbedringseksempel: Udskiftning af tagplader eks. som Cembrit oplægges på det eksisterende lægteunderlag, med tætningsbånd i bølgepladernes vandrette overlæg og fastgøres med indfarvede tagskruer, spændskiver og tætningskiver. Udhængsklodser af plast med ventilation monteres over nederste taglægte ved tagfod.

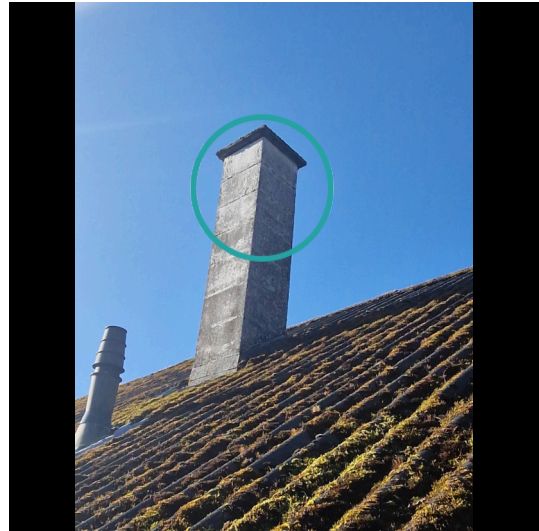
**SKADE:**

Skorstensoverfladen fremstår med afskallet puds, og enkelte revner f.eks. mod nord

**NOTE:**

Forholdet skønnes af ældre dato og vil næppe udvikle sig.

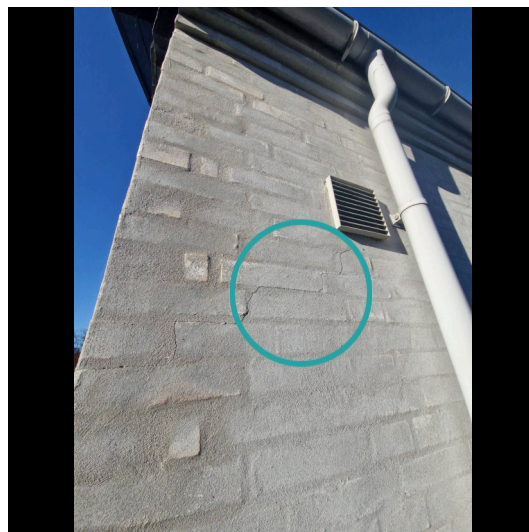
### SKADE:

Der er revnedannelser i facader/murværk flere steder især mod nord og syd

### RISIKO:

Forholdet vurderes at give anledning til fugtindtrængning, hvilket kan medføre skader på de bagvedliggende konstruktioner på sigt. Revnerne vurderes i sig selv at være stabile, men er dog af en sådan karakter, at yderligere udvikling over en længere årrække samt mindre revnedannelse efter reparation kan forekomme.

## Eftergang af puds

Udbedringseksempel: Eftergang af puds. Løstsiddende (hult) puds afhugges til præcis begrænsning. Evt. revner ophugges, forvandes og udfyldes. Væggen afrensnes, grundnes og pudses til plan med den eksisterende vægoverflade.

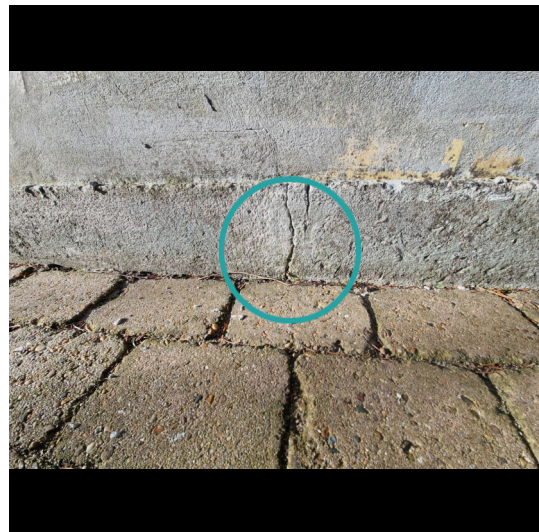
**SKADE:**

Der er enkelte revner i sokkel især mod nord

**NOTE:**

Revnedannelsen skønnes at være i ro - mindre udvikling over en længere årrække kan dog forekomme. Mindre revner er almindeligt forekommende i ældre bygninger.

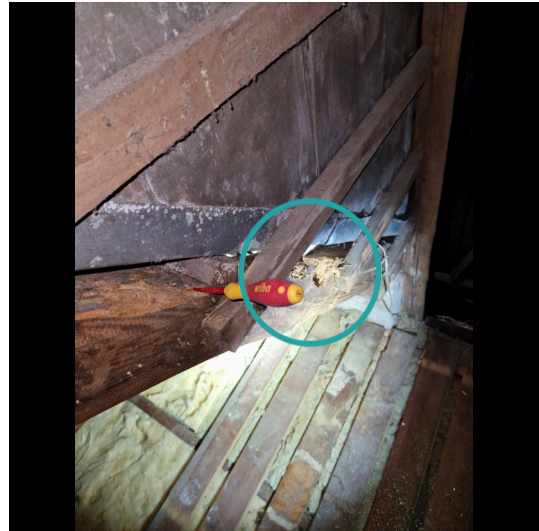
### SKADE:

Der er konstateret begyndende nedbrydning i spær og lægter bl.a. ved kvist mod nord

### RISIKO:

Der vurderes at være risiko for yderligere udvikling på længere sigt.

## Udskiftning af lægter

Udbedringseksempel: Udskiftning af taglægter, styrkesortering og mærkning C18, 38 x 73 mm, oplægges og fastgøres.

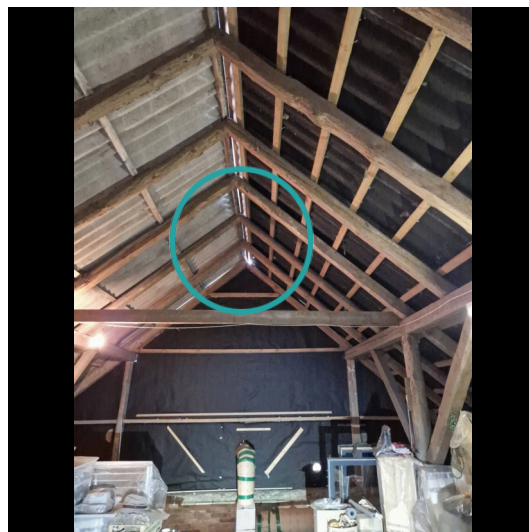
### SKADE:

Skumbølgeklodserne i rygningen er nedbrudte og smuldrer f.eks. ved rygning mod nordøst

### RISIKO:

Forholdet kan udvikle sig på længere sigt.

## Eftergang/montering af bølgeklodser

Udbedringseksempel: Eftergang/montering af bølgeklodser. Plader løsnes i nødvendigt omfang. Evt. eksisterende uegnet/defekt tætning fjernes. Eftergang/montering af nye asfaltimpregnerede bølgeklodser. Pladerne fastskrues.

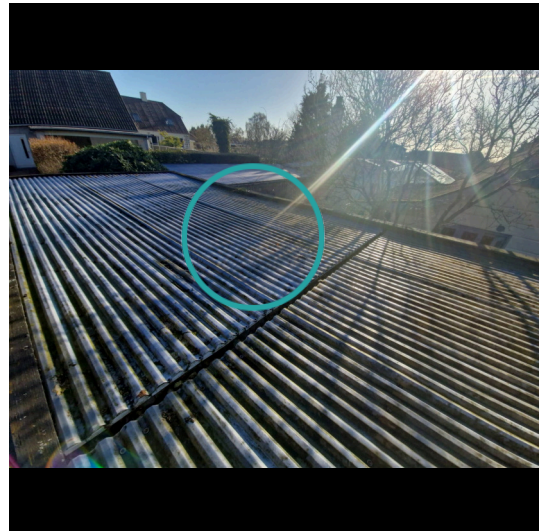
**Tag****SKADE:**

Taghældningen er mindre end foreskrevet af tagproducenten

**NOTE:**

Der ses ikke tegn på skade efter nu mange år, hvorfor forholdet skønnes uden overordnet konstruktiv betydning.

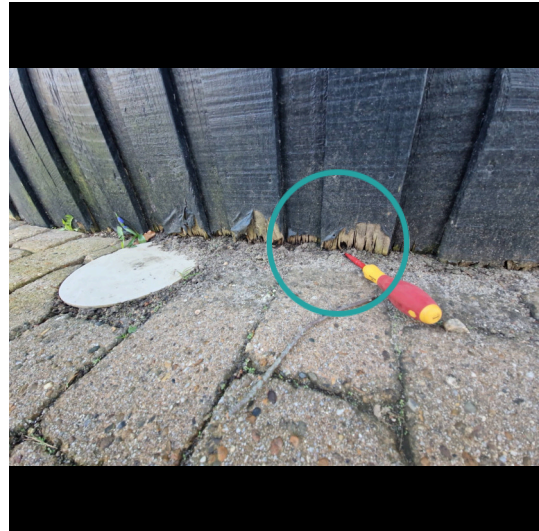
### SKADE:

Træbeklædningen er opfugtet/hedbrudt mod terræn f.eks. mod sydvest

### RISIKO:

Forholdet kan medføre nedbrydning af beklædningen, og der er dermed også risiko for følgeskade på længere sigt.

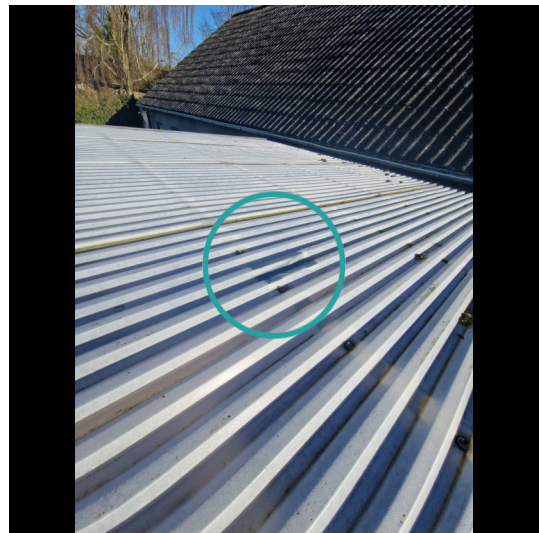
**SKADE:**

Plasttagplader har enkelte huller, revner og defekter, bl.a. mod syd

**RISIKO:**

Det vurderes, at skaden kan udvikle sig på længere sigt.

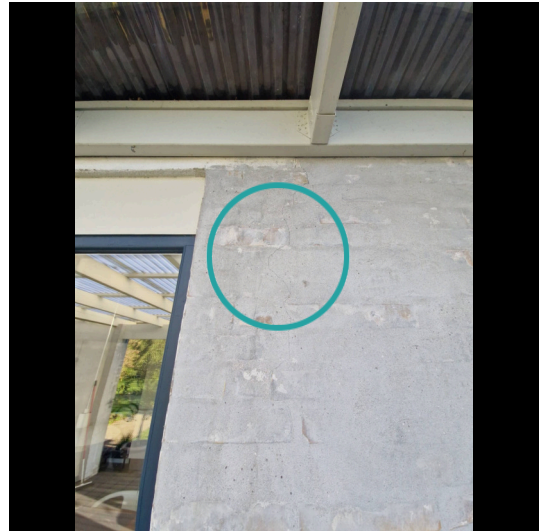
**Ydervægge****SKADE:**

Ydervægge har enkelte revner, bl.a. ved vindue mod hoveddør

**NOTE:**

Nævnte revner er af begrænset størrelse – mindre bevægelse over en længere årrække vil givet forekomme – også efter evt. reparationer. Denne type revner er ikke unormale.

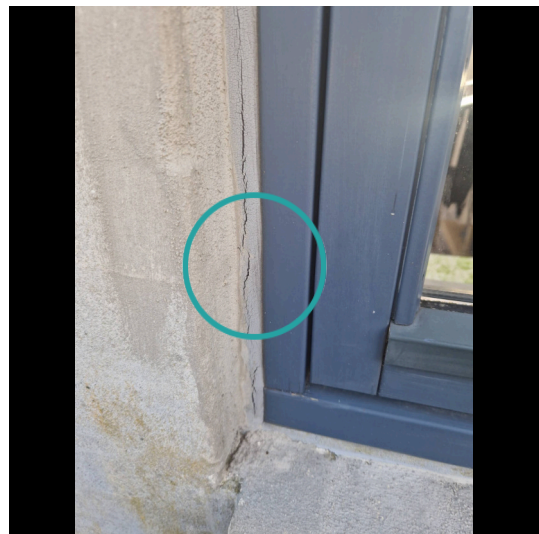
**Døre/vinduer/porte****SKADE:**

Fuger omkring vinduer har mistet elasticiteten og er revnede i overfladen primært mod syd

**NOTE:**

Omfanget er på nuværende tidspunkt så begrænset, at der ikke skønnes at være nogen risiko.
