Realsyn+ for

Glentevej 17,  
4600 Køge

### Bygningsoversigt

Dato for besigtigelse: 10-06-2026

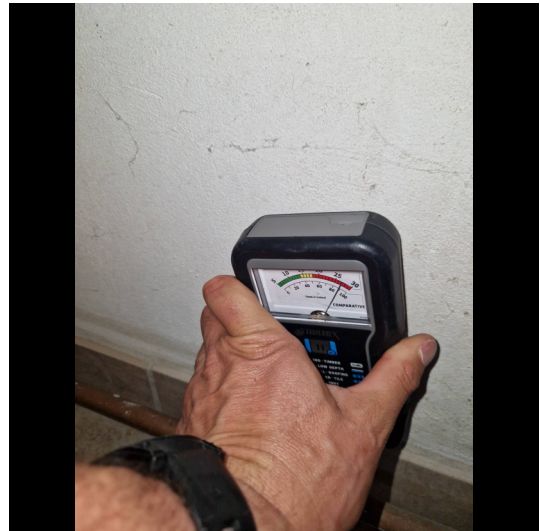
**Kælder****SKADE:**

Der er opfugtninger i betongulvet i trapperum, samt i faste vægge i trapperum, badeværelse og fyrrum mod gulv

**NOTE:**

Opfugtningen er begrænset, muligvis sæsonbetonet, og skønnes ikke at udgøre nærliggende risiko for skade. Opstigende og indtrængende grundfugt i ældre kældergulve er almindeligt forekommende.

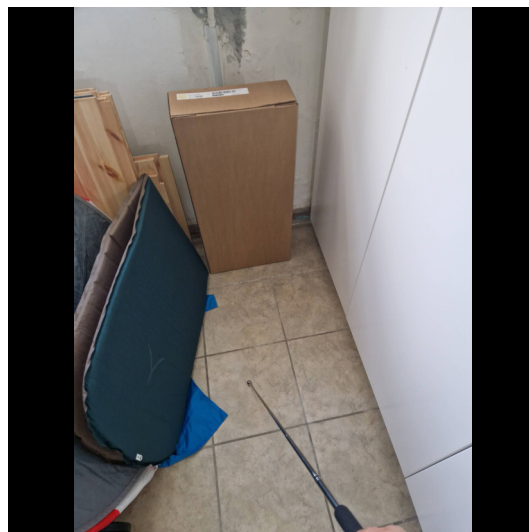
**Kælder****SKADE:**

Der er gulvklinter med mangelfuld vedhæftning, bl.a. ved el tavle

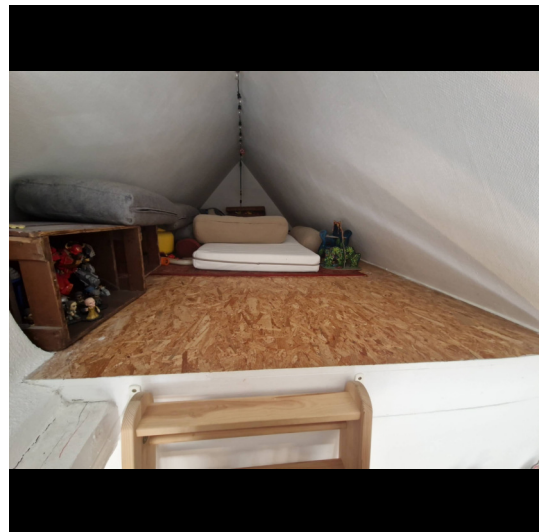
**1. Sal****SKADE:**

Værn mangler om hems

**RISIKO:**

Der er risiko for personskade.

**620,00 Timepris****Eftergang/etablering af værn**

Opgaven vurderes at kunne udbedres af en blikkenslager. Vi anslår at arbejdslønnen er den største del af udbedringsomkostningen og materialer udgør en mindre del. Det anbefales derfor at lade en blikkenslager udbedre opgaven på regning.

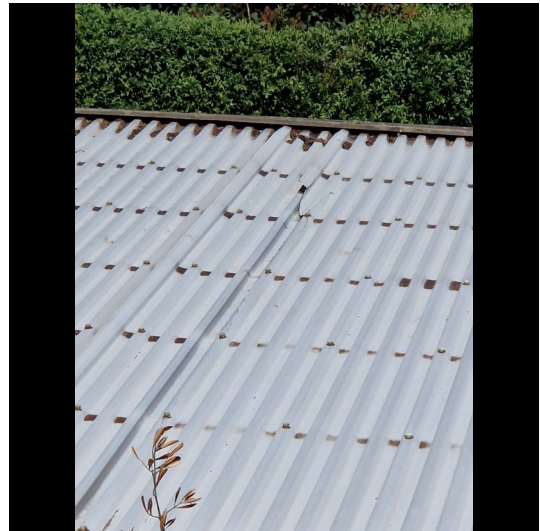
**Tag****SKADE:**

Plasttagplader er med sprødhed og enkelte defekter

**RISIKO:**

Det vurderes, at skaden kan udvikle sig på længere sigt.

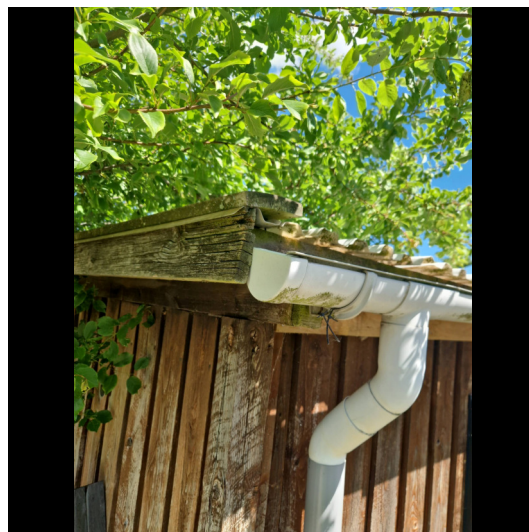
**Tag****SKADE:**

Vindskede mod have er med nedbrydning

**RISIKO:**

Det vurderes, at skaden kan udvikle sig på længere sigt.

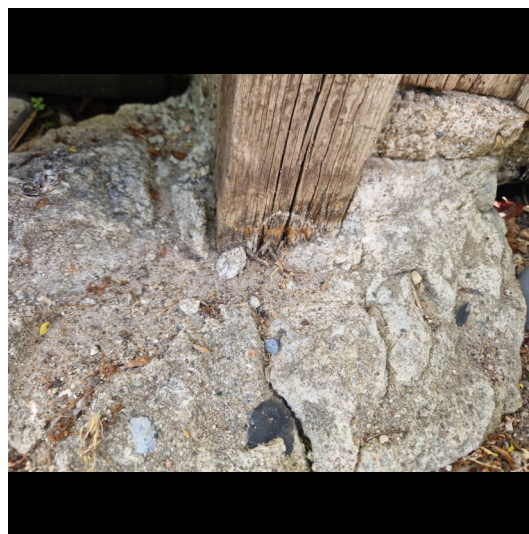
**Ydervægge****SKADE:**

Bærende hjørnestolper er med stedvist mindre nedbrydning, mest ved tagnedløb

**RISIKO:**

Det vurderes, at skaden kan udvikle sig på længere sigt.

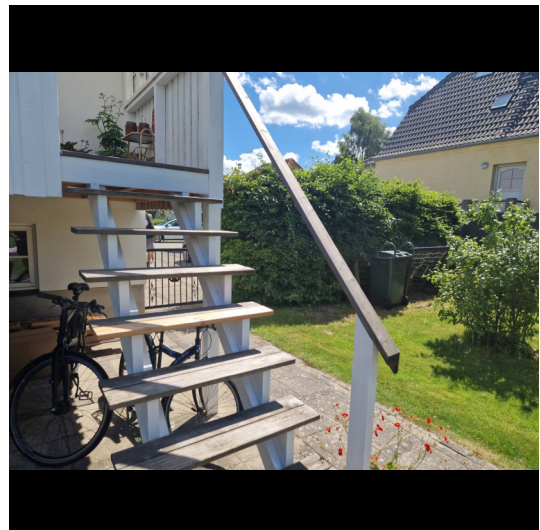
**Fundament/sokler****SKADE:**

Trappeværn på trappe til terræn opfylder ikke gældende krav til sikkerhed pga. risiko for personskade

**RISIKO:**

Der er risiko for personskade.
