Realsyn+ for

Lindevej 3,  
7323 Give

### Bygningsoversigt

Dato for besigtigelse: 13-10-2026

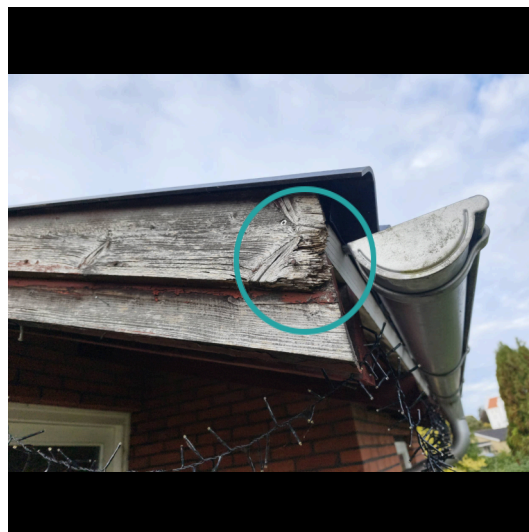
**Tag****SKADE:**

Udvendigt træværk ved og omkring tag har påbegyndende nedbrudt træ. Forholdet er konstateret i vindskede i udhæng ved fordør

**RISIKO:**

Udviklingen skønnes at fortsætte, og det kan medføre svigt på længere sigt.

**718,00 Pr lbm\*****Udskiftning af vindskede**

Udbedringseksempel: Udskiftning af vindskede. Vindskede med dækbræt udføres af ru brædder af fyrretræ, 5. sortering - kvinta, trykimprægneret iht. NTR-klasse AB. Vindskeden afsluttes med dækbræt.

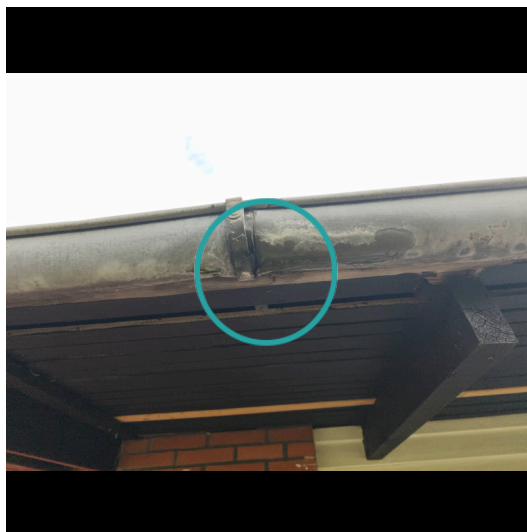
Tagrender og nedløbsrør mod syd har deformationer og utætheder, og fremstår generelt nedslidte.

Forholdet skønnes ikke at give anledning til skader på andre bygningsdele, men vil på længere sigt udvikle sig.

## Udskiftning af tagnedløb

Udbedringseksempel: Udskiftning af let tagnedløbsrør. Tagnedløbsrør tilsluttes tagrendens tudstykke med bajonetknæ. Nedførsel og brøndkrave tilsluttes nedløbsbrønd. Tagnedløbsrøret monteres til murværk med 2 stk. rørholdere og hængselsstifter.

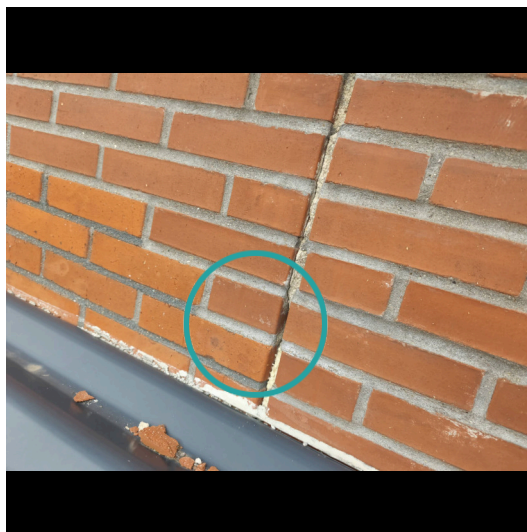
Der mangler fuger i murværket mod nord og øst mod bryggers, hvor der er udført tilbygning

Der er på sigt risiko for skader på andre bygningsdele

## Udkradsning og udbedring af fuger

Udbedringseksempel: Eftergang af fuge. Forvitrede/løse fuger, synlige revner og huller i fuger udbedres ved udkradsning og omfugning. Fuger udkradses i fuld bredde til dybde min. 15 mm fra den færdige fugeoverflade. I ældre facader udkradses til dybde min. 25 mm. Efter rengøring og vanding efterfuges med tilbageliggende fuge.

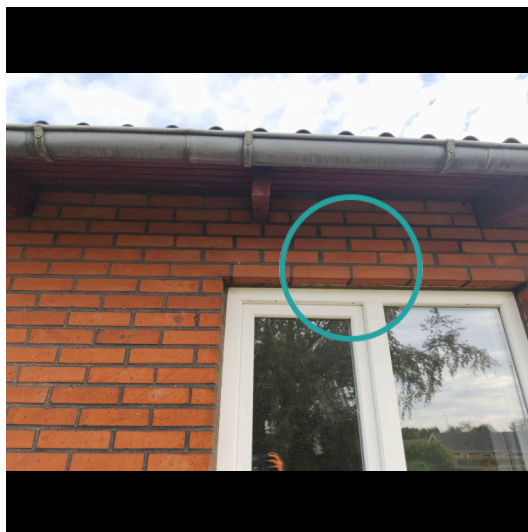
Tegloverligger / fuger over vinduer især mod vest og syd er revnet

Forholdet ødelægger facadens tæthed og vil kunne give følgeskader på de bagvedliggende konstruktioner på længere sigt.

## Udbedring af fuger

Udbedringseksempel: Udbedring af fuger. Kontaktflader mellem fuge og omgivende bygningsdele afrenses. Evt. udkradsning af eksisterende fuge, stopning, fugeunderlag og elastisk fuge.

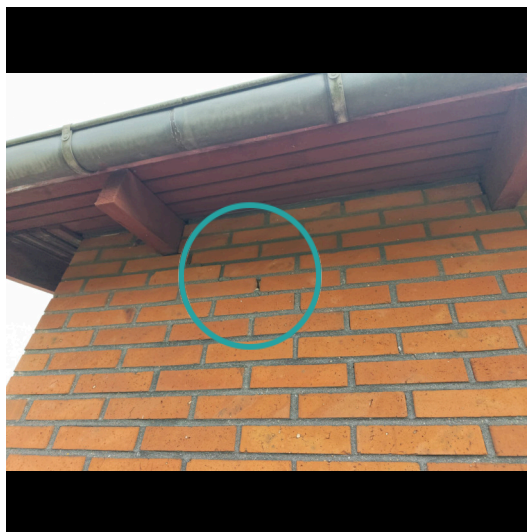
Der er områder med porøse og udfaldne / udvaskede fuger samt revner i murværket, ses især mod sydvest

Det vurderes, at skaden kan udvikle sig på længere sigt.

## Udkradsning og udbedring af fuger

Udbedringseksempel: Eftergang af fuge. Forvitrede/løse fuger, synlige revner og huller i fuger udbedres ved udkradsning og omfugning. Fuger udkradses i fuld bredde til dybde min. 15 mm fra den færdige fugeoverflade. I ældre facader udkradses til dybde min. 25 mm. Efter rengøring og vanding efterfuges med tilbageliggende fuge.

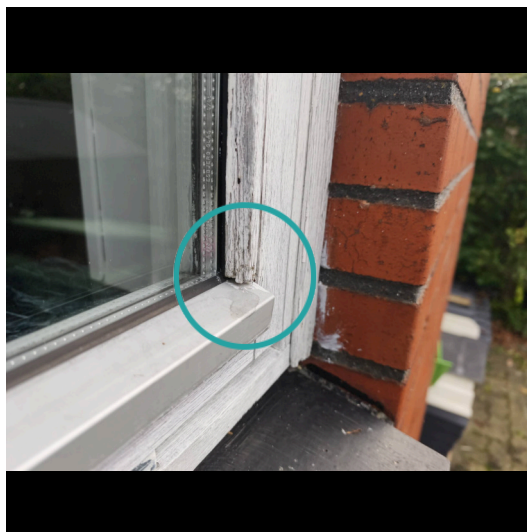
Der er nedbrydninger i glaslister på vinduer enkelte steder, f.eks. mod sydøst

Omfanget er på nuværende tidspunkt så begrænset, at der ikke skønnes at være nogen risiko.

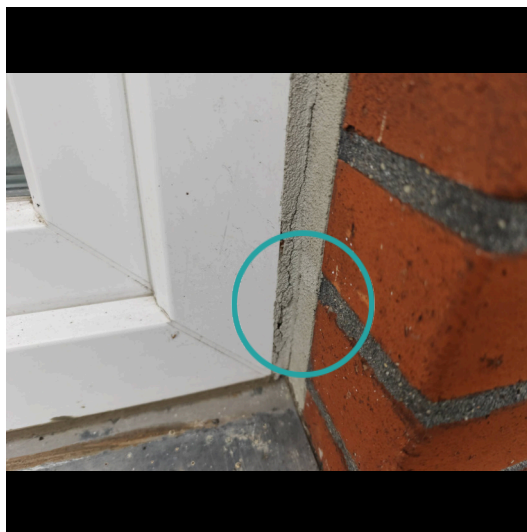
Mørtelfuger omkring vinduer har enkelte steder fugeslip, er porøse og er stedvist udfaldne/revnede, ses især mod nord

Der er risiko for fugtindtrængen og skader på de underliggende/bagvedliggende konstruktioner på længere sigt.

**Eftergang af mørtelfuger omkring vinduer**

Udbedringseksempel: Udbedring af fuger omkring vinduer. Kontaktflader mellem fuge og omgivende bygningsdele afrenses. Udrensning/udkradsning af eksisterende fuge, stopning, fugeunderlag og elastisk fuge.

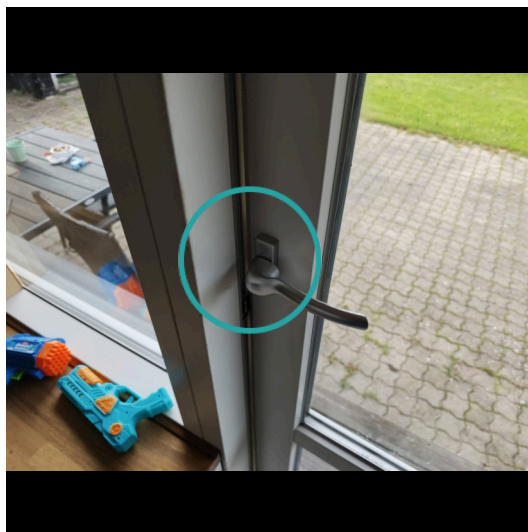
Terrassedør binder og går stramt i karm

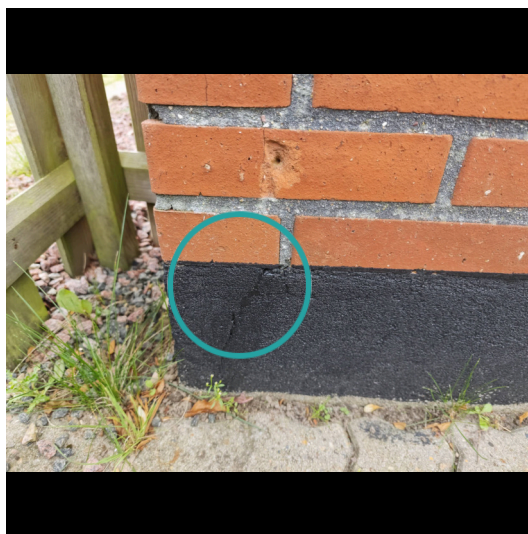
Der er enkelte mindre revner i sokkel, f.eks mod nordvest på hjørne

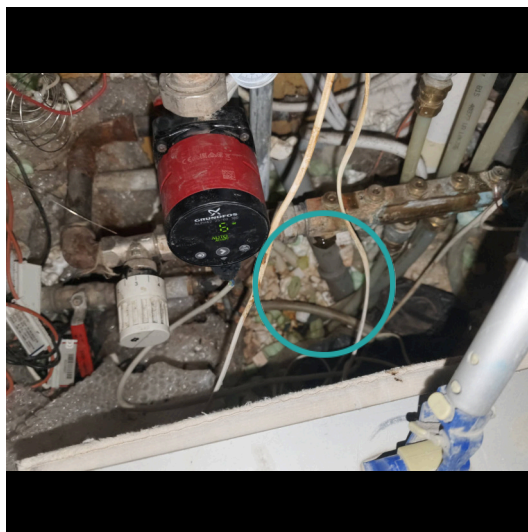
Gulvet / terrændæk ved teknik / rør er ikke udstøbt  
(manglende radonsikring)

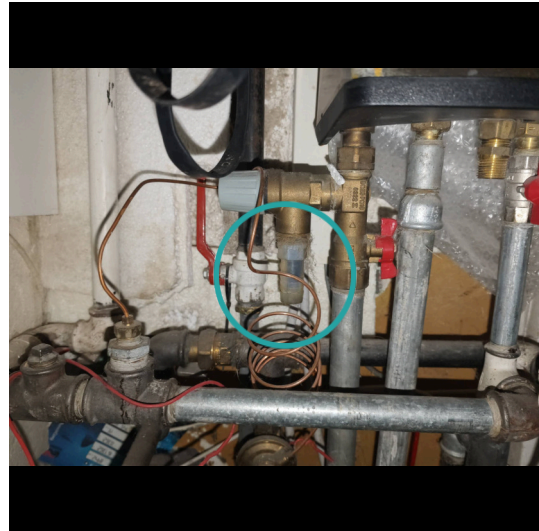
Overløb fra varmeanlæggets sikkerhedsventiler er ikke ført til afløb

Forholdet kan give anledning til vandskader, hvis sikkerhedsventilen åbner.

**550,00 Timepris****Udbedring af skade/fejl/mangler**

Opgaven vurderes at kunne udbedres af en VVS'er. Vi anslår at arbejdslønnen er den største del af udbedringsomkostningen og materialer udgør en mindre del. Det anbefales derfor at lade en VVS'er udbedre opgaven på regning.

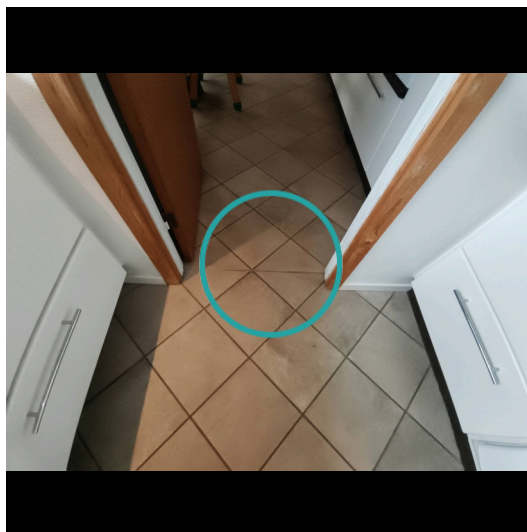
Der er gulvklinter med mangelfuld vedhæftning til underlaget ved dør til køkken

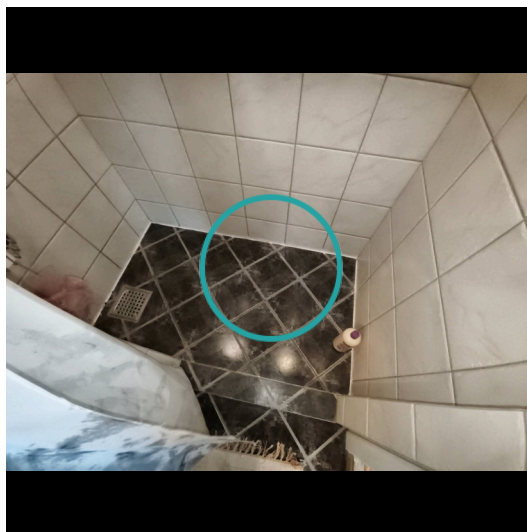
Der er gulvklinter med mangelfuld vedhæftning til underlaget i brusenichen, bla. mod stue

Der er tale om gulv med direkte vandbelastning, hvorfor der er risiko for skader på de omkringliggende konstruktioner og installationer.

**Udskiftning af klinker/fliser**

Udbedringseksempel: Udskiftning af klinker/fliser og vådrumsbehandling. klinker/fliser aftages. Underlaget rengøres omhyggeligt. Gulvet vådrumsbehandles. Der skal anvendes et komplet system til vandtætning med produkter fra samme godkendelse. Overflader primes og forsegles i hjørner, omkring rørgennemføringer og ved overgang væg/gulv. Heldækkende tætningsmasse påføres. Gulvklinter udlægges, fuges og afrenses. I hjørner, og i overgang væg og gulv samt omkring sanitære installationer fuges med elastisk, vådrums siliconefugemasse.

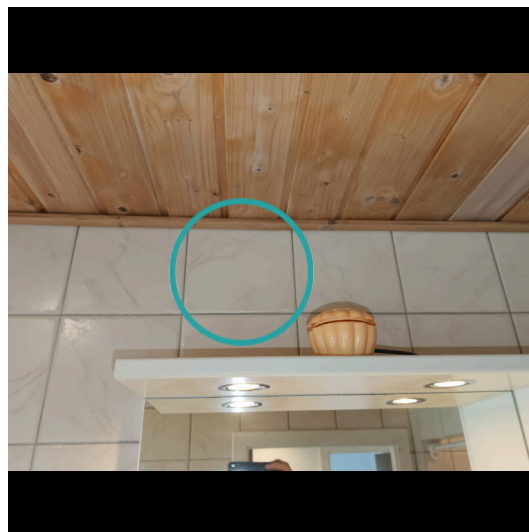
Der er enkelte vægfliser med mangelfuld vedhæftning til underlaget f.eks. over spejl

Der er tale om et mindre område, som ikke er vandbelastet. Der vurderes derfor ikke at være nærliggende risiko for skader.

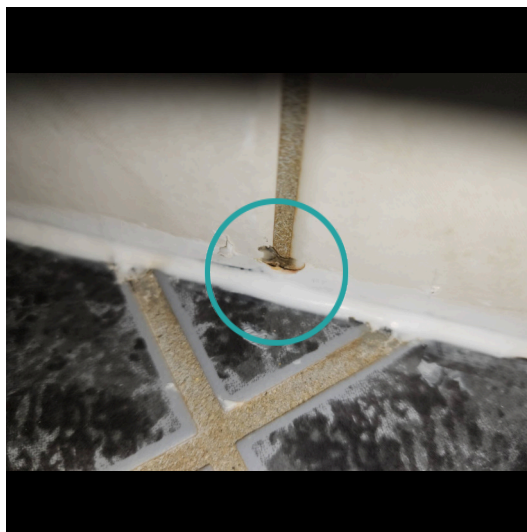
Elastiske fuger/hjørnefuger har stedvis fugeslip, f.eks. ved gulv i bruseniche

Der er tale om fuger, som er direkte vandbelastede, hvorfor der er risiko for skader på de omkringliggende konstruktioner og installationer.

**Eftergang af fuger**

Udbedringseksempel: Eftergang af fuger. Eksisterende fuger udskæres. Underlaget rengøres omhyggeligt, fugesider affedtes. Der fuges med elastisk, vådrums silikonefugemasse.

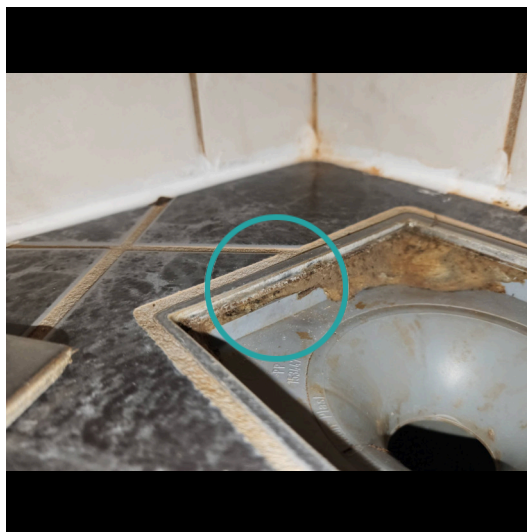
Der er afstand og synlig betonkant mellem afløbsskål og rist i gulv afløb i bruseniche

Afløbet er vandbelastet fra gulvoverfladen, og der er risiko for fugtindtrængen og skader på de underliggende konstruktioner og installationer.

## Udskiftning af gulv afløb

Udbedringseksempel: Udskiftning af gulv afløb i betongulv med fliser/klinker. Afløbsskål ophugges og udskiftes med ny afløbsskål af rustfrit stål med ramme og 140 x 140 mm rist. Inkl. membranklemflange, vandlås og studse for sideindløb. Afløbsskålen tilsluttes afløbssystemet. Beton udstøbes omkring gulv afløbet til plan med eksisterende betonlag.

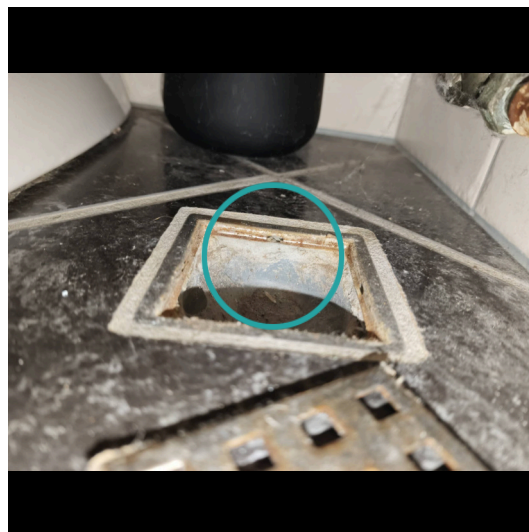
Der er afstand og synlig betonkant mellem afløbsskål og rist i gulv afløb ved håndvasken

Gulv afløbet er ikke vandbelastet fra gulvoverfladen, og der skønnes derfor ikke at være nærliggende risiko for skader.

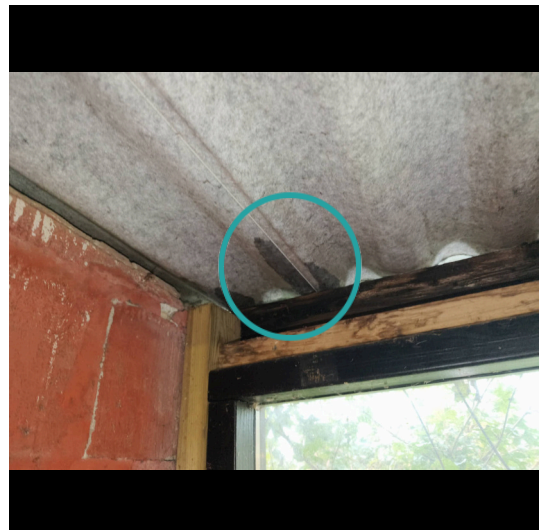
Taghældningen er mindre end foreskrevet af tagproducenten, og der ses fugtindtrængning på undersiden af tagplader ved tagrende

Forholdet kan fortsat udvikle sig, og der er på sigt risiko for skader på andre bygningsdele

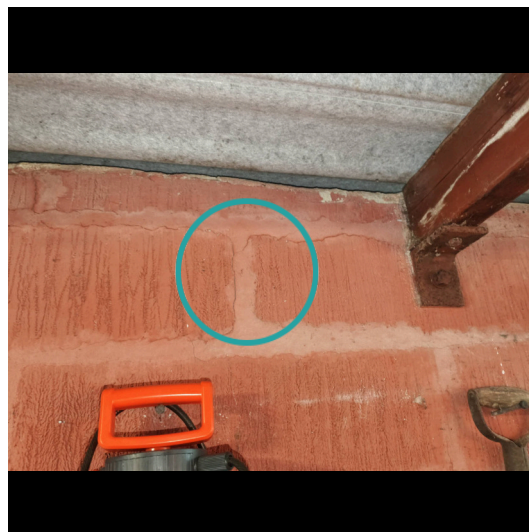
Der er registreret revner i vægge, især mod skel

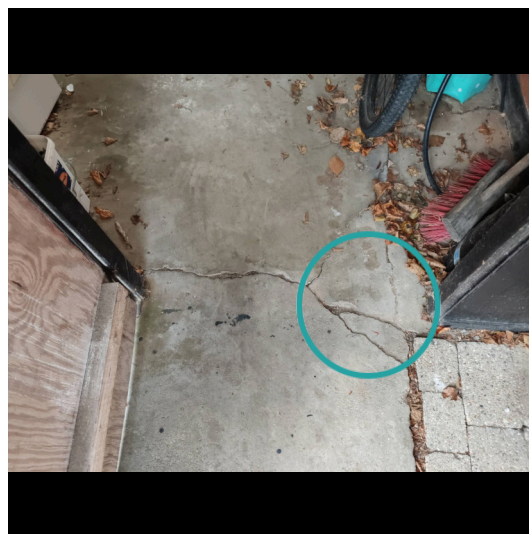
Der er revner og afskalninger i betongulvet

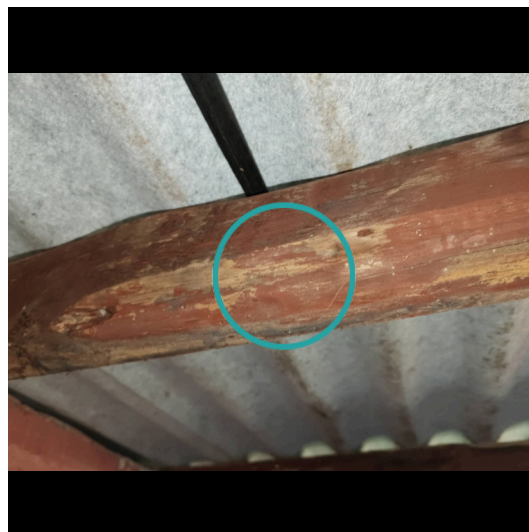
Tagkonstruktionens træværk har spor efter angreb af borebiller. Det ses f.eks. i spær

Angrebet skønnes at være inaktivt, hvorfor risikoen for udvikling vurderes at være begrænset. Insektangreb af denne karakter er almindeligt forekommende i ældre træværk og giver sjældent anledning til styrkesvækkelser i fulde trædimensioner, da angrebene som oftest er i overfladen af træet.
