REAL

Realsyn+ for

Sverigesvej 31,
4800 Nykøbing F

Dato for besigtigelse: 15-04-2026

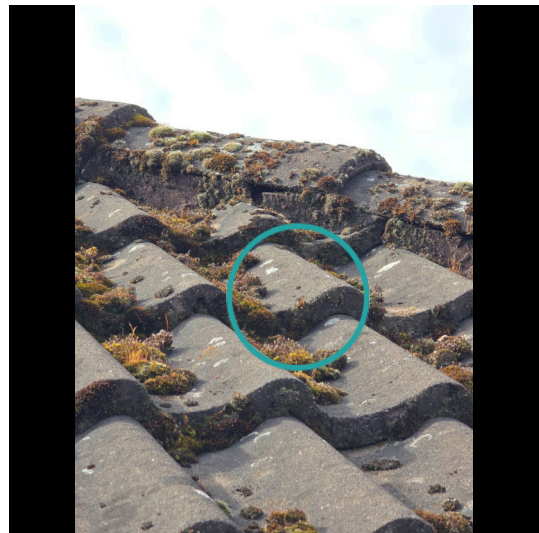
**Tag****SKADE:**

Mørtel ved rygning fremstår i områder med revner og afskalninger, forholdet ses f.eks mod nord og øst

Der er på længere sigt risiko for vandindtrængning og følgeskader på de underliggende konstruktioner

**Eftergang af rygningmørtel**

Udbedringseksempel: Reparation/eftergang af rygningmørtel. Rygningssten nedtages. Eksisterende rygningsten lægges i ny mørtel.

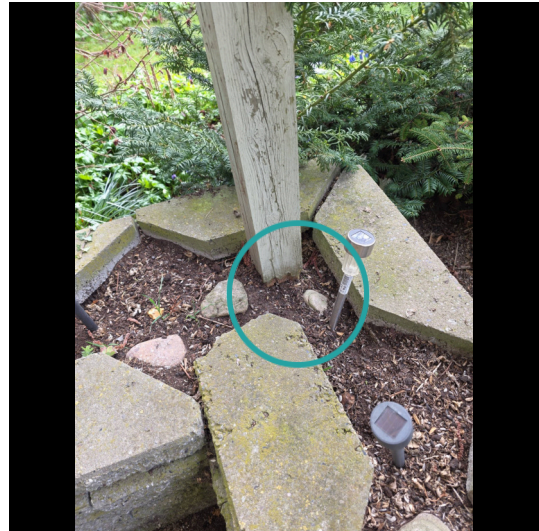
Ydervægge

Der er nedbrydning i de bærende stolper, ses mod have ved overdækket terrasse

Det vurderes, at skaden kan udvikle sig på længere sigt.

Indhent tilbud fra tømrer

Opgaven har ikke været mulig at prissætte, det anbefales at kontakte en tømrer med henblik på udredning af opgaven og tilbud på udbedring.

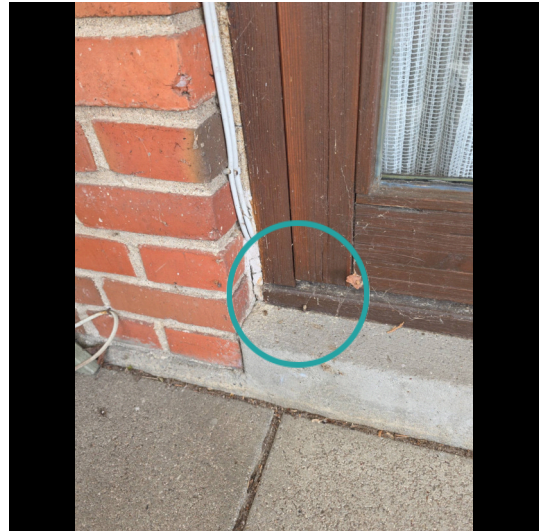
Døre/vinduer/porte

Mørtelfuger omkring døre og vinduer har fugeslip, er porøse og er stedvist udfaldne/revnede, ses f.eks mod syd, øst og vest

Der er risiko for fugtindtrængen og skader på de underliggende/bagvedliggende konstruktioner på længere sigt.

Eftergang af mørtelfuger

Udbedringseksempel: Udbedring af mørtelfuger. Kontaktflader mellem fuge og omgivende bygningsdele afrenses. Udrensning/udkradsning af eksisterende fuge, stopning, fugeunderlag og fugning.

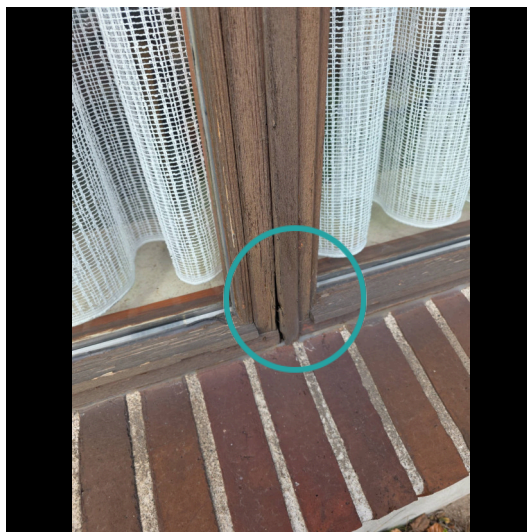
Døre/vinduer/porte

Der er begyndende nedbrydninger i dæklister og vinduer enkelte steder, ses mest mod øst

Det vurderes, at skaden kan udvikle sig på længere sigt.

Udskiftning af nedbrudt træ

Udbedringseksempel: Udskiftning af nedbrudt træ. Det nedbrudte træ skæres væk og et stykke træ af samme sort og densitet tildannes nøjagtigt og indsættes i stedet for det beskadigede. Det reparerede område grundes og malebehandles på begge sider. Det udskiftede træværk afvaskes, slibes og males en gang.

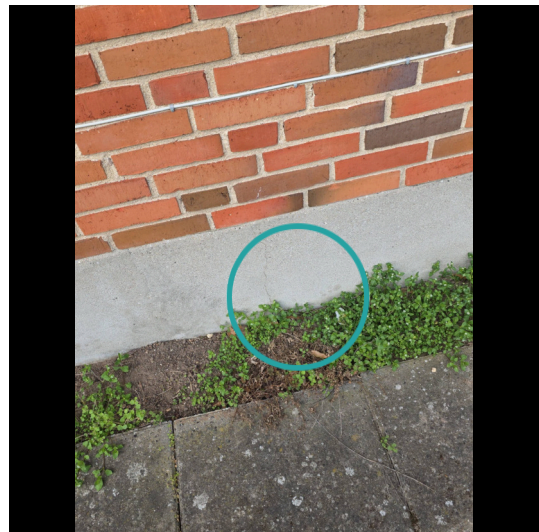
Fundament/sokkel

Der er enkelte revner i sokkel, ses f.eks mod øst

Forholdet er af mindre omfang og forventeligt for denne type sokkel.

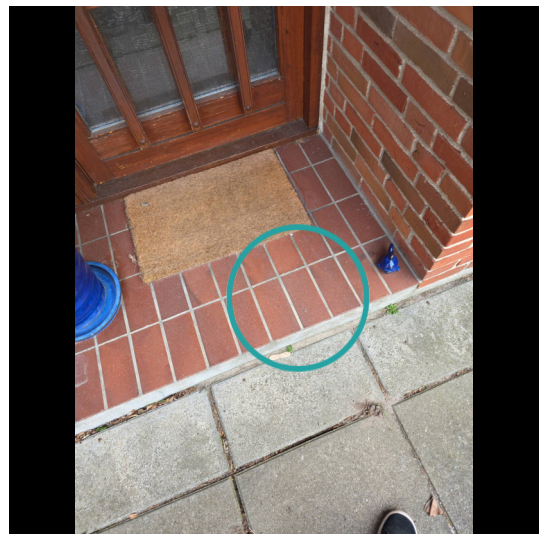
Fundament/sokkel

Klinker på trappe mod stueetage har begrænset vedhæftning

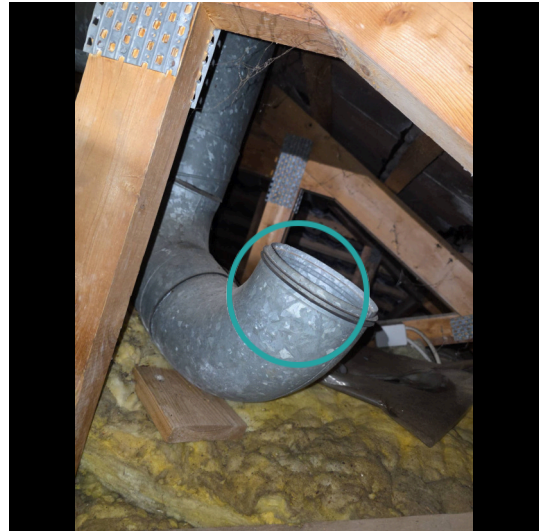
Aftrækskanal fra ventilationsanlæg er ikke ført til det fri, men ender i tagrum

Dette kan medføre kondensafsætning og fugtskader i tagkonstruktionen.

Etablering af aftræk fra tagrum inkl. isolering og taghætte

Udbedringseksempel: Etablering af ventilationskanal. Aftrækskanalsystem, som Cembrit. Aftrækskanalen isoleres ved omvikling med lamelmåtter, lagtykkelse 50 mm, afsluttet med Isogenopak. Inkl. taghætte (max rør længde 3 meter)

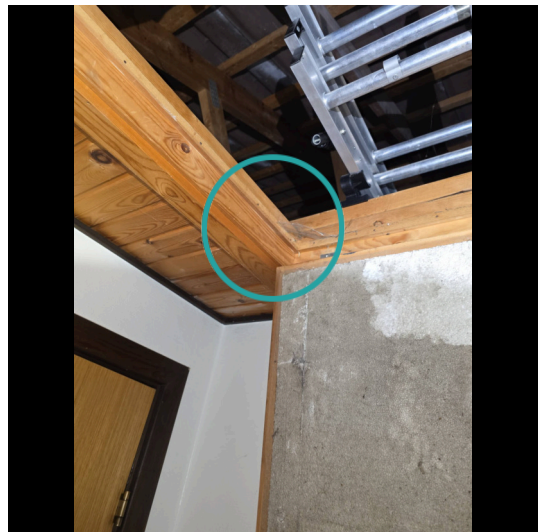
Loftlem mangler tætningslister

Forholdet kan medføre, at der tilføjes fugtig luft til loftsrummet. Der måltet ikke forøget fugt i tagkonstruktionen ved besigtigelsen og der skønnes ikke at være nærliggende risiko for skader.

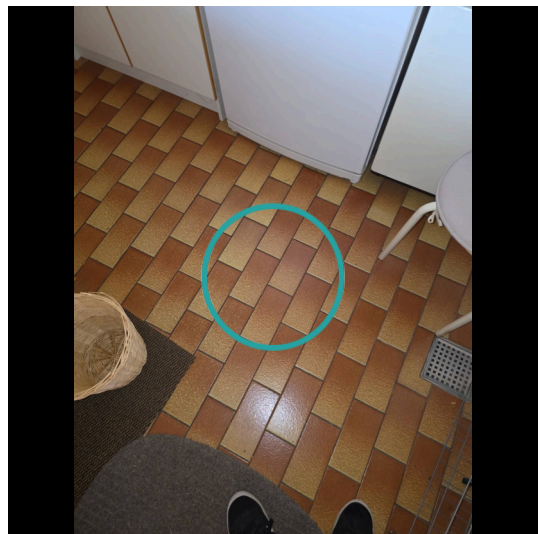
Der er gulvklinter med mangelfuld vedhæftning til underlaget

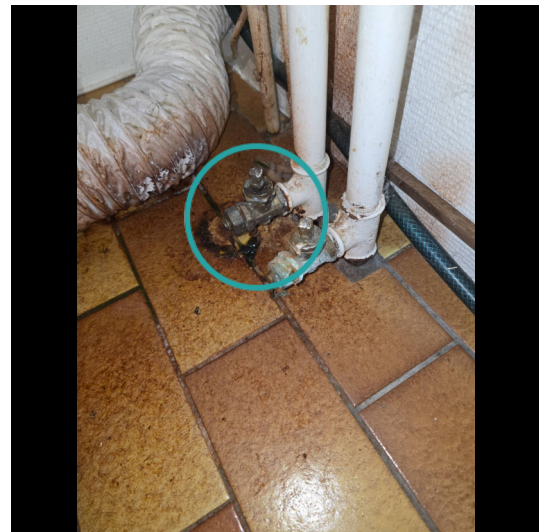
Vandrør har spor fra utætheder, forholdet ses under fjernvarme installationen

Der er nærliggende risiko for utætheder, som giver risiko for rørbrud / udsivning og dermed følgeskader på omkringliggende konstruktioner.

Indhent tilbud fra vvs

Opgaven har ikke været mulig at prissætte, det anbefales at kontakte en VVS'er med henblik på udredning af opgaven og tilbud på udbedring.

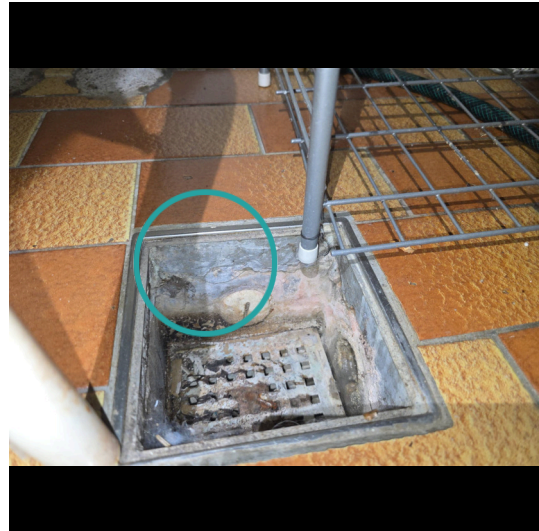
Der er afstand og synlig betonkant mellem afløbsskål og rist i gulv afløb

Gulv afløbet er ikke vandbelastet fra gulvoverfladen, og der skønnes derfor ikke at være nærliggende risiko for skader.

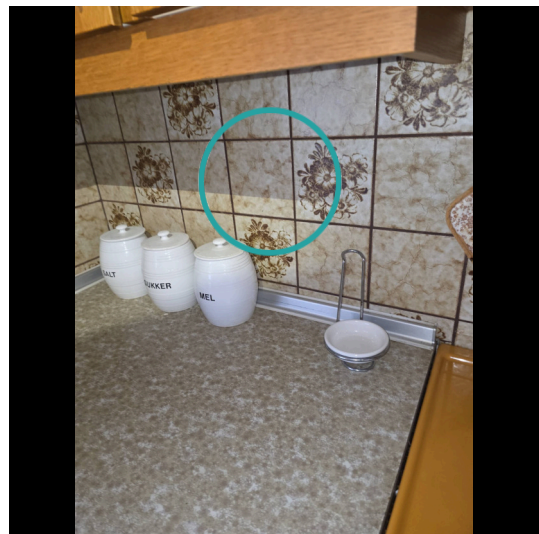
Vægfliser mangler fuld vedhæftning til underlaget.

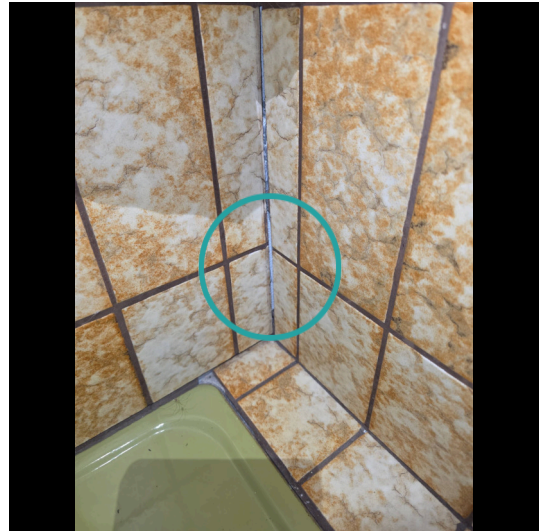
Der er defekte fuger omkring badekar

Der er tale om fuger, som er direkte vandbelastede, hvorfor der er risiko for skader på de omkringliggende konstruktioner og installationer.

Eftergang af fuger

Udbedringseksempel: Eftergang af fuger. Eksisterende fuger udskæres. Underlaget rengøres omhyggeligt, fugesider affedtes.

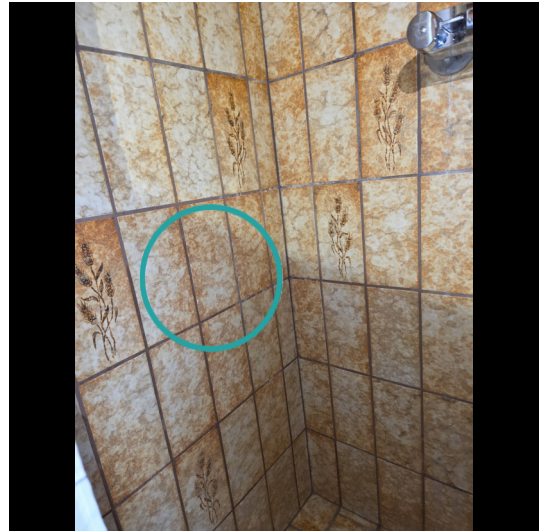
Der er gulvklinter og vægfliser med mangelfuld vedhæftning til underlaget samt revnedannelser i fliser flere steder, forholdet ses i brusenichen og omkring badekarret

Der er tale om gulv og væg med direkte vandbelastning, hvorfor der er risiko for skader på de omkringliggende konstruktioner og installationer.

Udskiftning af klinker/fliser

Udbedringseksempel: Udskiftning af vægfliser. Vægfliser aftages. Underlaget rengøres omhyggeligt. Overflader primes og forsegles i hjørner, omkring rørgennemføringer og ved overgang væg/gulv. Heldækkende tætningsmasse påføres. Vægfliser opsættes, fuges og afrenses. I hjørner, og i overgang væg og gulv samt omkring sanitære installationer fuges med elastisk, vådrums siliconefugemasse.

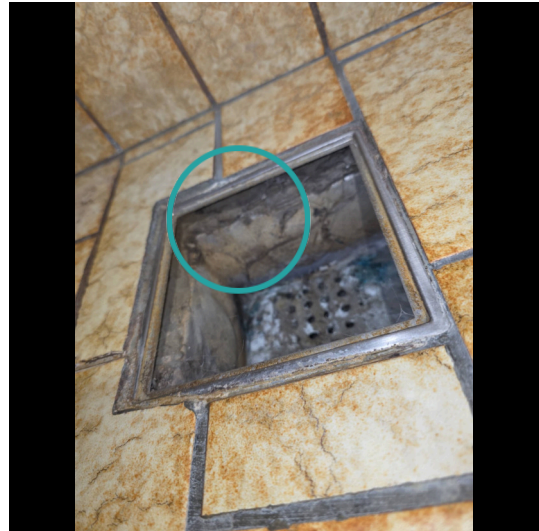
Der er afstand og synlig betonekant mellem afløbsskål og rist i gulv afløb ved brusenichen

Afløbet er vandbelastet fra gulvoverfladen, og der er risiko for fugtindtrængen og skader på de underliggende konstruktioner og installationer.

Udskiftning af gulvafløb

Udbedringseksempel: Udskiftning af gulvafløb i betongulv med fliser/klinker. Afløbsskål ophugges og udskiftes med ny afløbsskål af rustfrit stål med ramme og 140 x 140 mm rist. Inkl. membranklemflange, vandlås og studse for sideindløb. Afløbsskålen tilsluttes afløbssystemet. Beton udstøbes omkring gulvafløbet til plan med eksisterende betonlag.

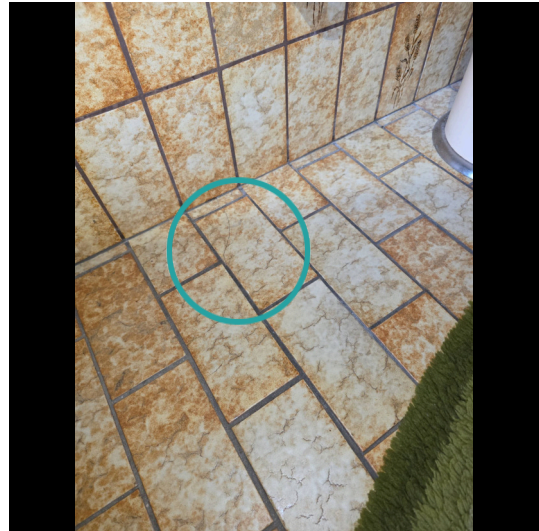
Der er revnede gulvklinter samt gulvklinter med begrænset vedhæftning til underlaget, ses f.eks ved håndvasken

Der er tale om mindre revnedannelser og fliser i områder, som ikke er vandbelastede. Der vurderes derfor ikke at være nærliggende risiko for skader.

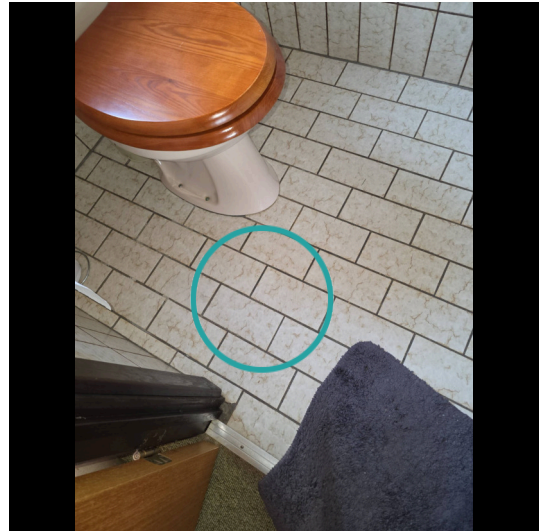
Der er gulvklinter og vægfliser med mangelfuld vedhæftning til underlaget.

Det vurderes, at skaden kan udvikle sig på længere sigt.

Enkelte vægfliser sidder meget løst

Udskiftning af klinker/fliser

Udbedringseksempel: Udskiftning af vægfliser. Vægfliser aftages. Underlaget rengøres omhyggeligt. Overflader primes og forsejles i hjørner, omkring rørgennemføringer og ved overgang væg/gulv. Heldækkende tætningsmasse påføres. Vægfliser opsættes, fuges og afrenses. I hjørner, og i overgang væg og gulv samt omkring sanitære installationer fuges med elastisk, vådrums siliconefugemasse.

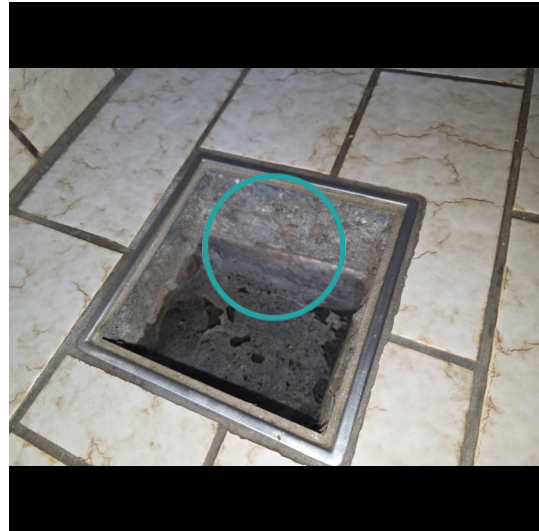
Der er afstand og synlig betonkant mellem afløbsskål og rist i gulv afløb ved håndvasken

Gulv afløbet er ikke vandbelastet fra gulvoverfladen, og der skønnes derfor ikke at være nærliggende risiko for skader.

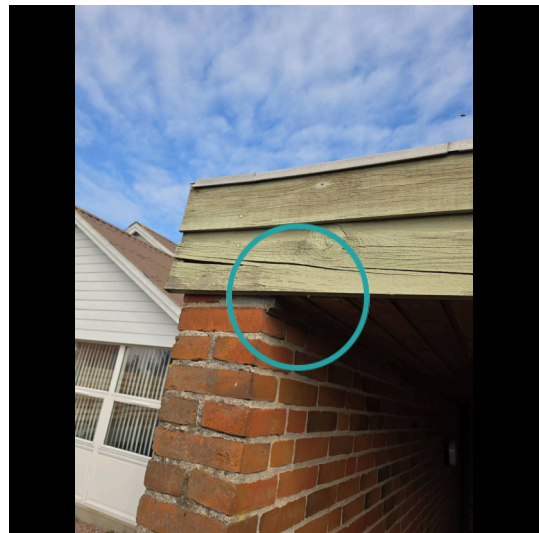
**Tag****SKADE:**

Udvendigt træværk ved tag er udtørret og sprækket. Det ses fortrinsvist mod syd på stern

Det vurderes, at skaden kan udvikle sig på længere sigt.

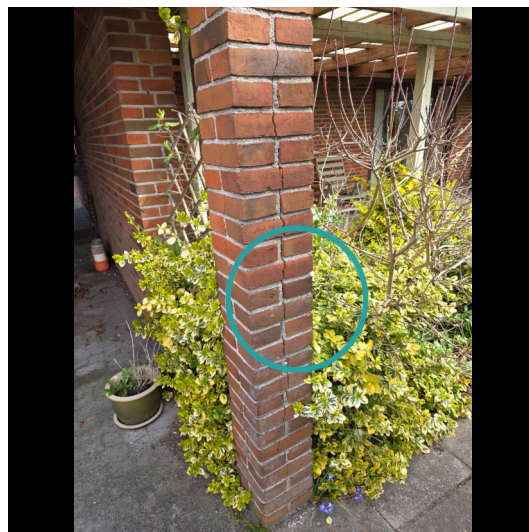
Ydervægge

Muret søjle mod syd har revnedannelser

Det vurderes, at skaden kan udvikle sig på længere sigt.

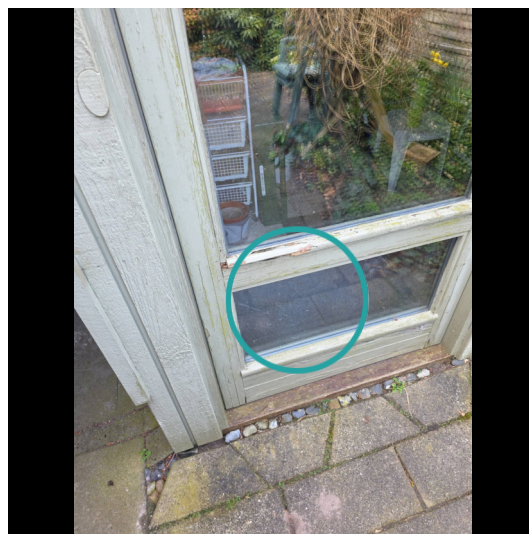
Døre/vinduer/porte

Der er nedbrydninger i karm, ramme og glaslister på dør, ses mod nord

Nedbrydningen vurderes at fortsætte på længere sigt.
