Realsyn+ for

Carsten Hauchs Vej 18,  
9000 Aalborg

### Bygningsoversigt

Dato for besigtigelse: 06-03-2026

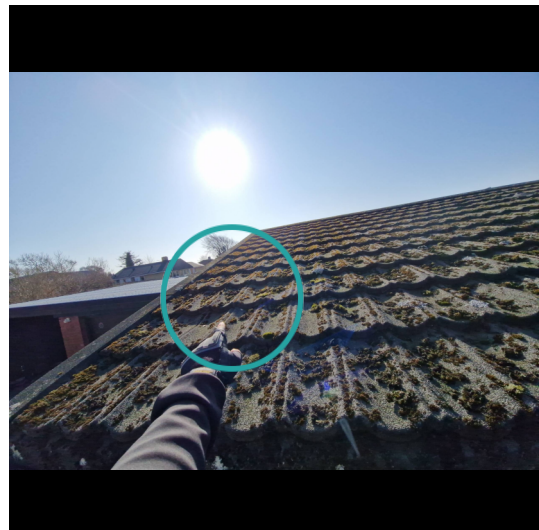
**Tag****SKADE:**

Der er enkelte tagplader med buler ses f.eks. ved sternen mod nordøst

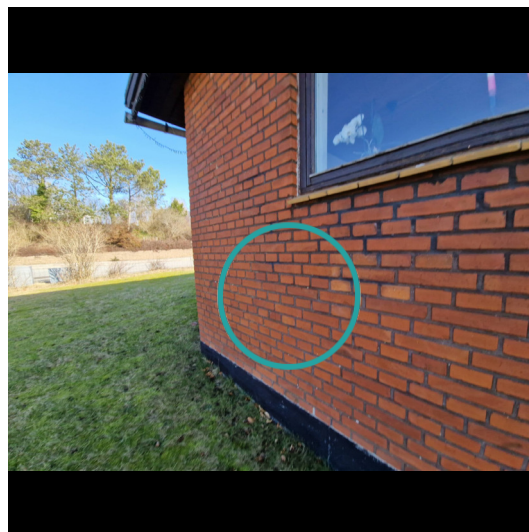
**Ydervægge****SKADE:**

Ydervægge har flere revner, bl.a. mod vejen

Revner var uden væsentlig forskydning/forsætning og vurderes at være i ro - mindre bevægelse over en længere årrække samt mindre revnedannelse efter reparation kan dog forekomme. Revnedannelser af denne karakter er almindelig forekommende og giver kun sjældent anledning til større konstruktionsmæssige problemer.

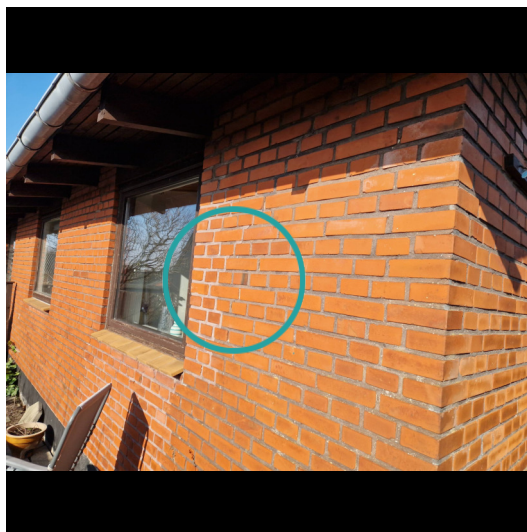
Der er konstateret områder med porøse og beskadigede fuger i murværket, eksempelvis på den sydvendte facade.

Det vurderes, at skaden potentielt kan eskalere over tid.

## Udkradsning og udbedring af fuger

Udbedringseksempel: Eftergang af fuge. Forvitrede/løse fuger, synlige revner og huller i fuger udbedres ved udkradsning og omfugning. Fuger udkradses i fuld bredde til dybde min. 15 mm fra den færdige fugeoverflade. I ældre facader udkradses til dybde min. 25 mm. Efter rengøring og vanding efterfuges med tilbageliggende fuge.

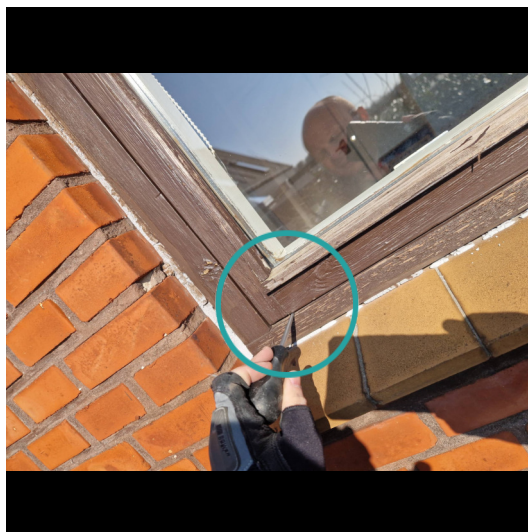
Der er mindre nedbrydning i vinduerne og udtørring flere steder, ses f.eks mod syd

Nedbrydningen vurderes at fortsætte på længere sigt.

**2.606,00 Pr styk****Udskiftning af nedbrudt træ**

Udbedringseksempel: Udskiftning af nedbrudt træ. Det nedbrudte træ skæres væk og et stykke træ af samme sort og densitet tildannes nøjagtigt og indsættes i stedet for det beskadigede. Det reparerede område grundes og malebehandles på begge sider. Det udskiftede træværk afvaskes, slibes og males en gang.

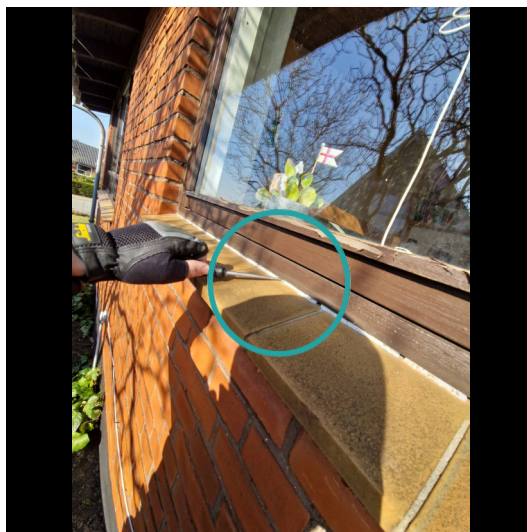
Fuger omkring døre og vinduer har mistet elasticiteten og er revnede i overfladen

Der er risiko for fugtindtrængen og skader på de underliggende/bagvedliggende konstruktioner på længere sigt.

**Eftergang af fuger**

Udbedringseksempel: Eftergang af fuger. Kontaktflader mellem fuge og omgivende bygningsdele afrenses. Udrensning/udkradsning af eksisterende fuge, stopning, fugeunderlag og elastisk fuge.

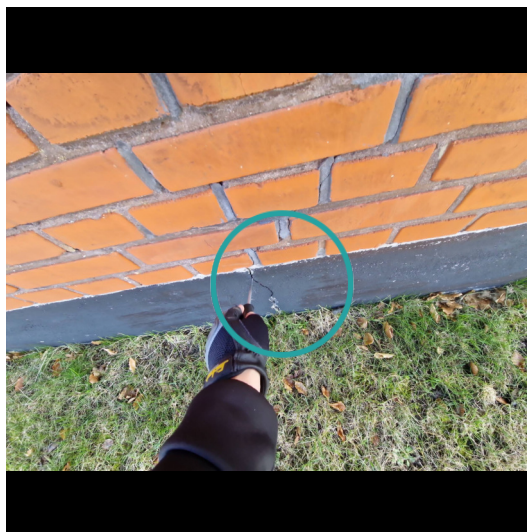
Sokkelen viser flere ældre evt. sætningsrevner rundt om huset og ses f.eks. mod vejen

Revnedannelsen vurderes at være stabil. hvis udbedring ikke finder sted. Kan vand trænge ind og medføre skader på de underliggende konstruktioner, ligesom revnerne kan udvikle sig yderligere.

**Eftergang af sokkelpuds**

Udbedringseksempel: Eftergang af løstsiddende sokkelpuds. Porøs, løstsiddende puds afhugges. Fundamentet afrenses, grundes og slutpudses med mørtel af samme type som den øvrige sokkelpuds. Mørtelen føres min. 100-150 mm under terræn. Maks synlighed på sokkelhøjde 200 mm.

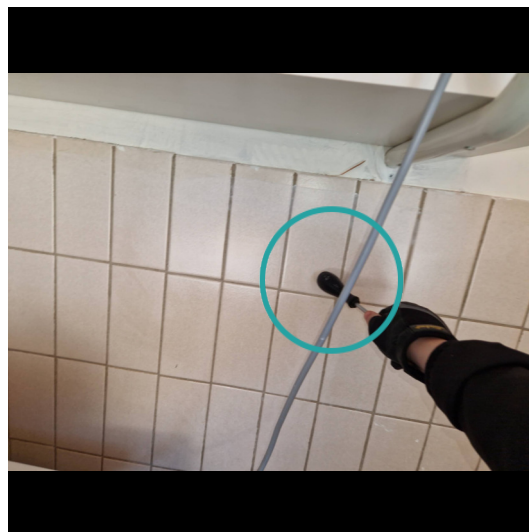
Vægfliser mangler fuld vedhæftning til underlaget.

Omfanget er på nuværende tidspunkt så begrænset, at der ikke skønnes at være nogen risiko.

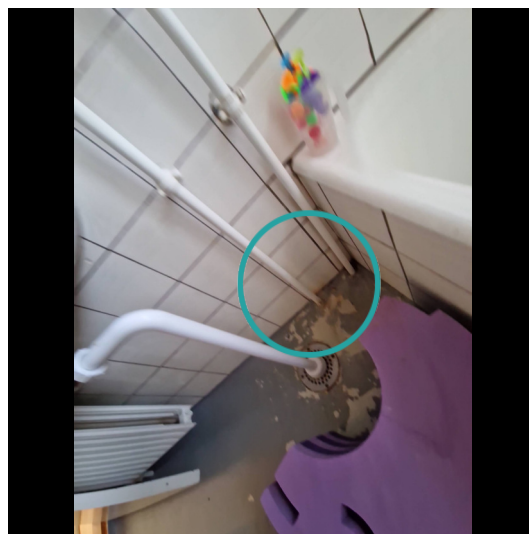
Vandrør har overfladerust

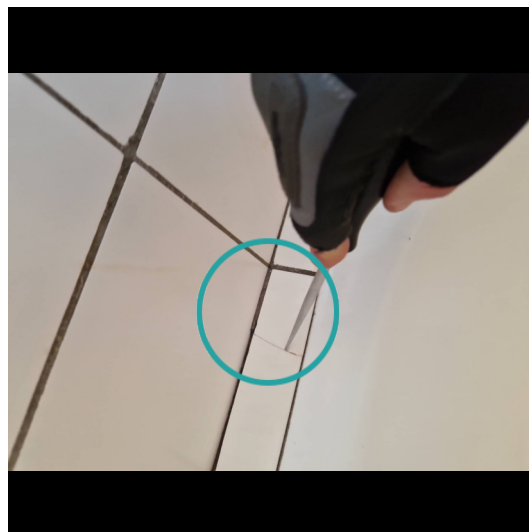
Der er revnede fliser samt fliser med begrænset vedhæftning til underlaget ved badekarret

Der er tale om vægge med direkte vandbelastning, hvorfor der er risiko for skader på de omkringliggende konstruktioner og installationer.

## Udskiftning af klinker/fliser

Udbedringseksempel: Udskiftning af fliser/klinker. Aftagning af fliser/klinker. Underlaget rengøres omhyggeligt. Svummelag af cement og fint sand 1:1 arbejdes ind i underlaget. Afretningslag af slidlagsbeton 0-4 mm udlægges, komprimeres og afrettes, lagtykkelse 20 mm. Fleksibel fliseklæb, 3,5 kg/m<sup>2</sup>, påføres. fliser/klinker udlægges, fuges med cementbaseret fugemasse og afrenses. I overgang væg og gulv fuges med silicone fugemasse.

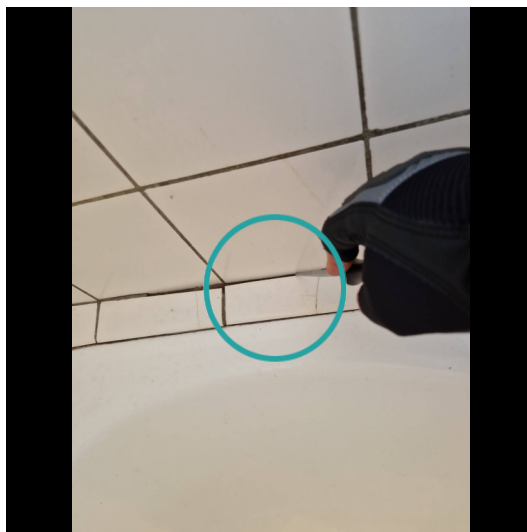
Der er defekte fuger omkring badekar

Der er tale om fuger, som er direkte vandbelastede, hvorfor der er risiko for skader på de omkringliggende konstruktioner og installationer.

## Eftergang af fuger

Udbedringseksempel: Eftergang af fuger. Eksisterende fuger udskæres. Underlaget rengøres omhyggeligt, fugesider affedtes.

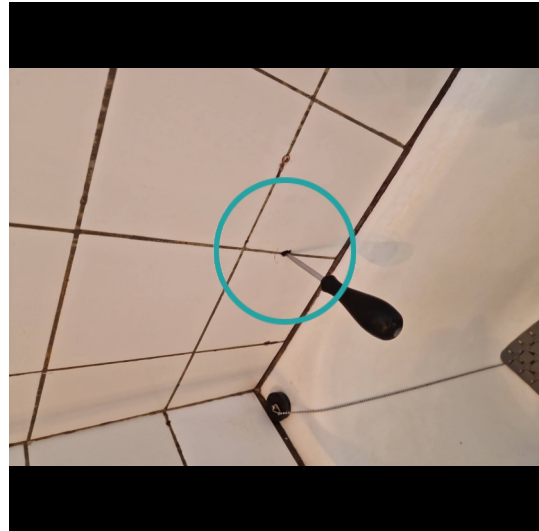
Der er åbne skruehuller i brusenichen

Der er tale om vægge med direkte vandbelastning, hvorfor der er risiko for skader på de omkringliggende konstruktioner og installationer.

## Udskiftning af klinker/fliser

Udbedringseksempel: Udskiftning af fliser/klinker. Aftagning af fliser/klinker. Underlaget rengøres omhyggeligt. Svummelag af cement og fint sand 1:1 arbejdes ind i underlaget. Afretningslag af slidlagsbeton 0-4 mm udlægges, komprimeres og afrettes, lagtykkelse 20 mm. Fleksibel fliseklæb, 3,5 kg/m<sup>2</sup>, påføres. fliser/klinker udlægges, fuges med cementbaseret fugemasse og afrenses. I overgang væg og gulv fuges med silicone fugemasse.

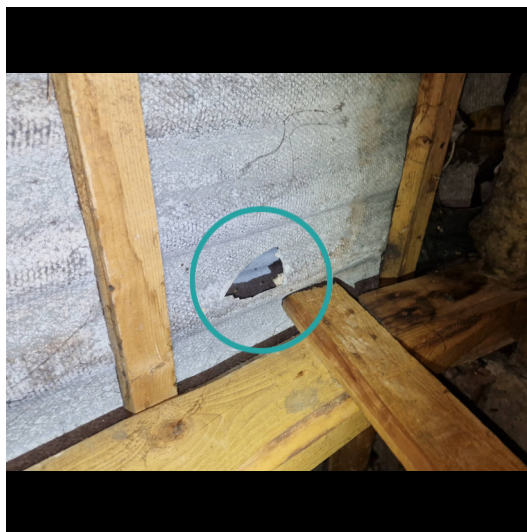
Undertag har flere defekter og er utæt

Der er risiko for fugt/vandindtrængen i den underliggende konstruktion.

## Udbedring/reparation af undertag

Udbedringseksempel: Aftagning af tagbelægning, reparation, opstramning af undertag og genudlægning af tagbelægning. Undertaget repareres og strammes op, så det højst hænger 10-15 mm. Fjedre til fastholdelse af undertag monteres på taglæggerne udefra. Den nedtagne tagbelægning genoplægges på lægteunderlaget.

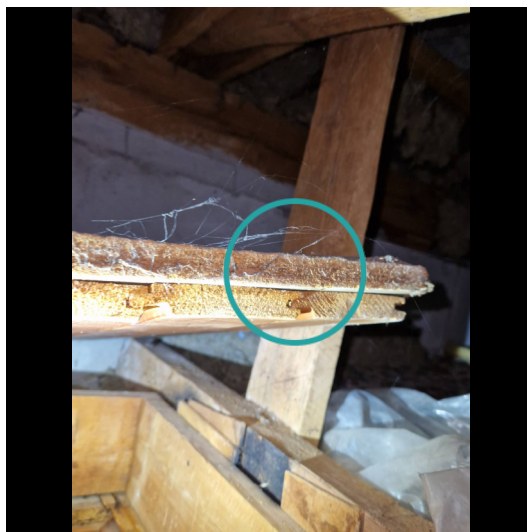
Løftlem mangler tætningslister og er uisoleret

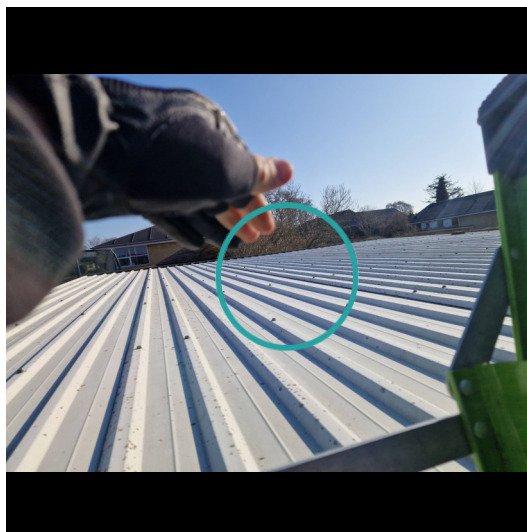
Metalpladerne har for lille taghældning i forhold til producentens anvisninger

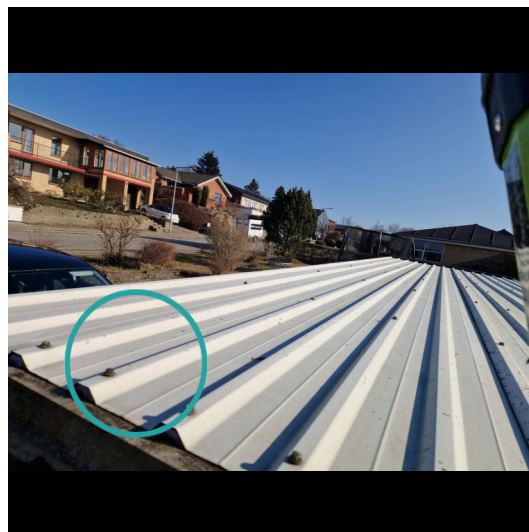
Inddækningen mellem sternen og tagdækningen er ikke tæt

Der er risiko for opfugtning af den underliggende konstruktion.

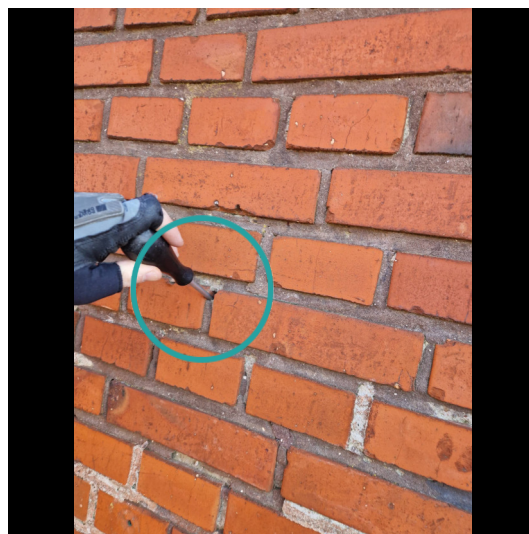
Der er områder med porøse og beskadigede fuger i murværket, eksempelvis på den sydvendte facade.

Det skønnes, at forholdet på længere sigt vil udvikle sig.

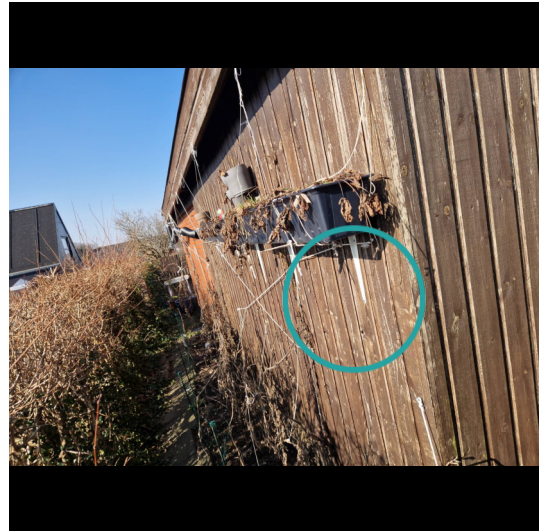
Træbeklædningen på facaden er præget af sprækker, åbninger og deformationer.

Forholdet er så markant, at nedbrydningen kan udvikle sig og have en konstruktive betydning, hvor der kan trænge vand ind i de underliggende konstruktioner på længere sigt.

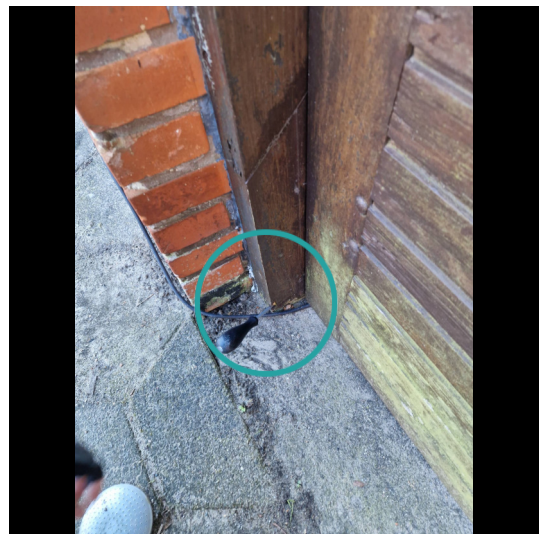
Der er nedbrydninger i karm og ramme på porten

Nedbrydningen vurderes at fortsætte på længere sigt.
