Realsyn+ for

Myrtevang 27,
2830 Virum

Bygningsoversigt

Dato for besigtigelse: 10-06-2026

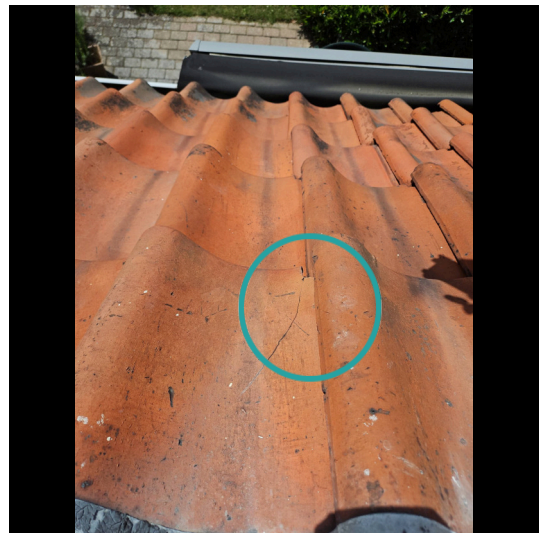
**Tag****SKADE:**

Tagsten har mindre frostskeer, afbræk på hjørner og kanter.
 Det ses f.eks. mod have

Skaden kan udvikle sig over en længere årrække.

Udskiftning af tagsten

Udbedringseksempel: Udskiftning af tagsten. Tagsten oplægges på lægteunderlaget og fastgøres til dette med bindere Ø 3 mm, som JP-tagstensbindere i hver 3. sten - diagonalbinding.

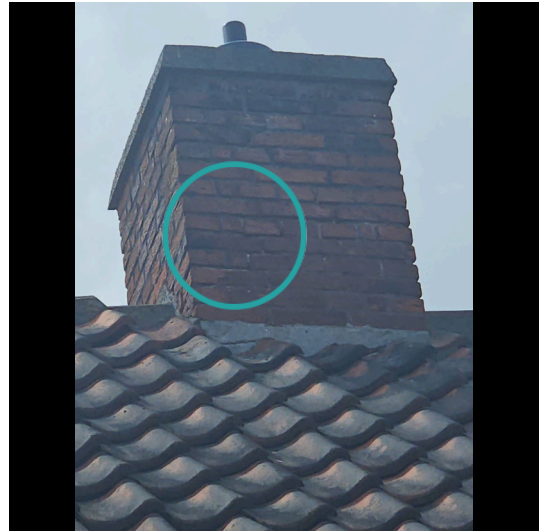
Tag

Skorsten fremstår med løse og defekte fuger, og der er revnede / løse / frostsprængte sten

Forholdet vil udvikle sig yderligere på længere sigt.

Udbedring af skader

Opgaven vurderes at kunne udbedres af en murer. Vi anslår at arbejdslønnen er den største del af udbedringsomkostningen og materialer udgør en mindre del. Det anbefales derfor at lade en murer udbedre opgaven på regning.

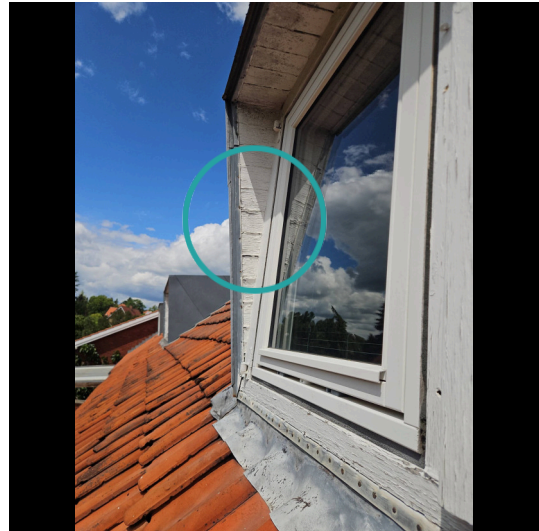
Ydervægge

Træbeklædningen ved kviste, fremstår udtørret, vindridset og med nedslidt overfladebehandling

Det vurderes, at skaden kan udvikle sig på længere sigt.

Udskiftning af nedbrudt træ

Udbedringseksempel: Udskiftning af træ. Det nedbrudte træ skæres væk og et stykke træ af samme sort og densitet tildannes nøjagtigt og indsættes i stedet for det beskadigede. Det reparerede område grundes og malebehandles på begge sider. Døren afvaskes, slibes og males en gang.

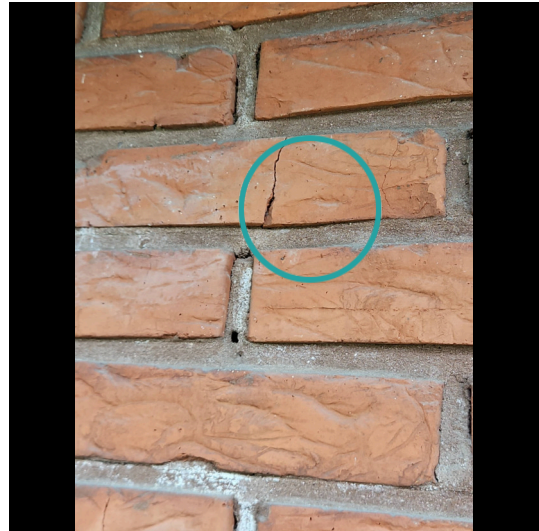
Ydervægge

Der er frostskaadede sten i murværket, især mod have

Omfanget er på nuværende tidspunkt så begrænset, at der ikke skønnes at være nogen risiko.

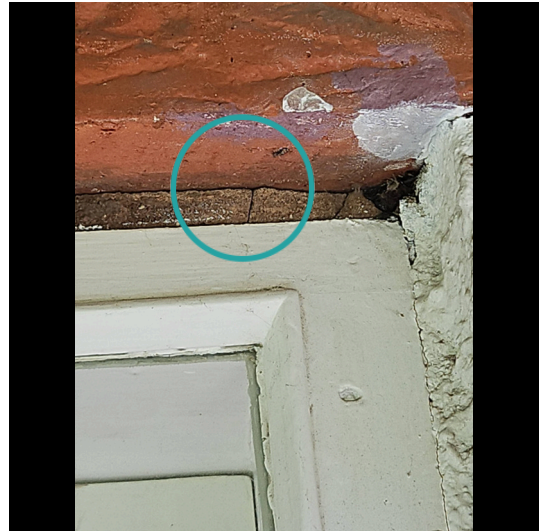
Døre/vinduer/porte

Mørtelfuger omkring døre og vinduer har fugeslip, er porøse og er stedvist udfaldne/revnede, ses især mod vej

Der er risiko for fugtindtrængen og skader på de underliggende/bagvedliggende konstruktioner på længere sigt.

Eftergang af mørtelfuger

Udbedringseksempel: Udbedring af mørtelfuger. Kontaktflader mellem fuge og omgivende bygningsdele afrenses. Udrensning/udkradsning af eksisterende fuge, stopning, fugeunderlag og fugning.

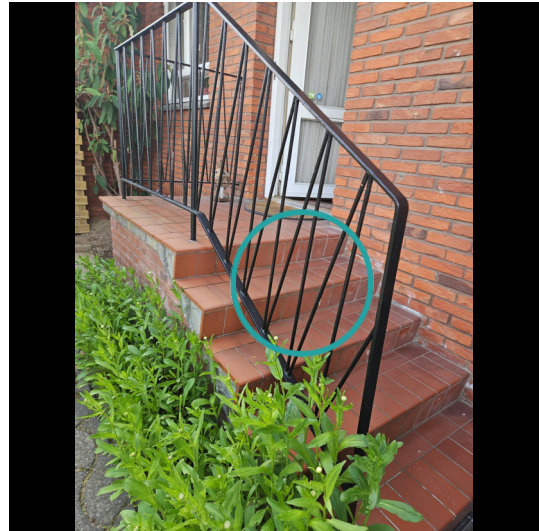
Fundament/sokkel

Klinker på trappe mod stueetage har begrænset/manglende vedhæftning

Forholdet skønnes fortsat at udvikle sig på længere sigt.

Udskiftning af klinker/fliser

Udbedringseksempel: Udskiftning af fliser/klinker. Aftagning af alle fliser. Underlaget rengøres omhyggeligt. Svummelag af cement og fint sand 1:1 arbejdes ind i underlaget. Afretningslag af slidlagsbeton 0-4 mm udlægges, komprimeres og afrettes, lagtykkelse 20 mm. Fleksibel fliseklæb, 3,5 kg/m², påføres. Fliser/klinker udlægges fuges med cementbaseret fugemasse og afrenses. I overgang væg og gulv fuges med silicone fugemasse.

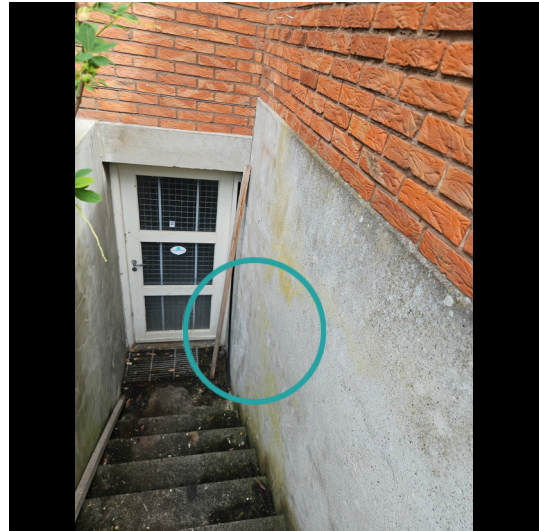
Fundament/sokkel

Trappeløb til kælder har revnedannelser, løst puds og pudsafskalninger i trin og i vanger.

Forholdet skønnes fortsat at udvikle sig på længere sigt.

Eftergang af puds samt pudsrevner på trappe

Udbedringseksempel: Eftergang af trappe. Afskalninger og løst puds på trappe afhugges, dybde min. 10 mm, kant 90°. Grundes og slutpuds med mørtel af samme type som den øvrige puds og afdækkes mod udtørring i ca. 10 dage. Ved evt. reparation ved terræn føres mørtlen min. 100 mm under terræn.

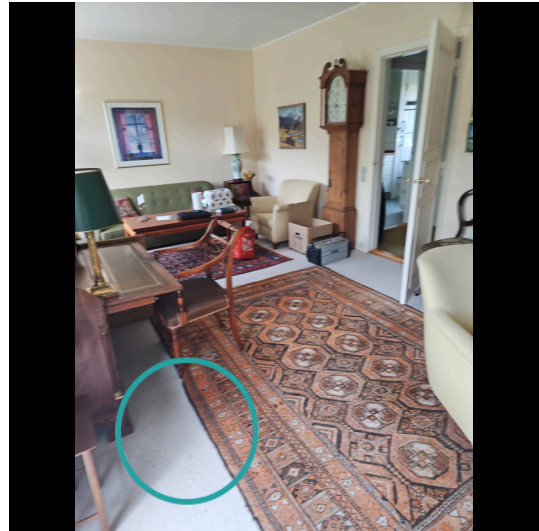
Stueplan

Trægulvet knirker/fjedrer/er eftergivende ved belastning

Forholdet er begrænset og vil formentlig ikke udvikle sig. Let ujævne, knirkende og fjedrende gulve er almindeligt forekommende i ældre bygninger.

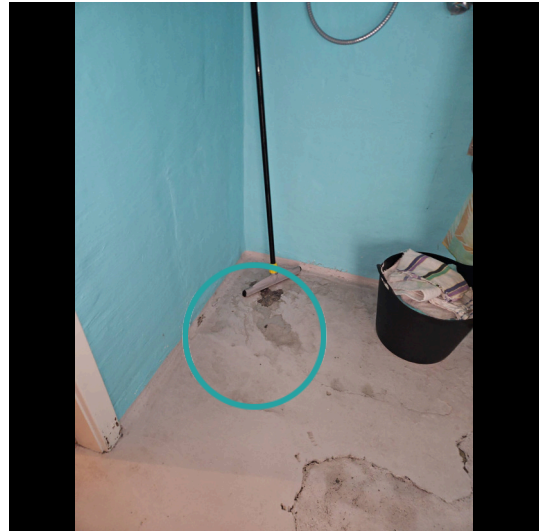
Kælder

Den anvendte gulvbelægning er ikke egnet til vådrum.

Forholdet giver anledning til risiko for skader.

Udskiftning af belægning

Udbedringseksempel: Udskiftning af belægning. Aftagning af belægning. Underlaget rengøres omhyggeligt. Svummelag af cement og fint sand 1:1 arbejdes ind i underlaget. Afretningslag af slidlagsbeton 0-4 mm udlægges, komprimeres og afrettes, lagtykkelse 20 mm. Fleksibel fliseklæb, 3,5 kg/m², påføres. Belægningen udlægges, fuges med cementbaseret fugemasse og afrenses. I overgang væg og gulv fuges med silicone fugemasse.

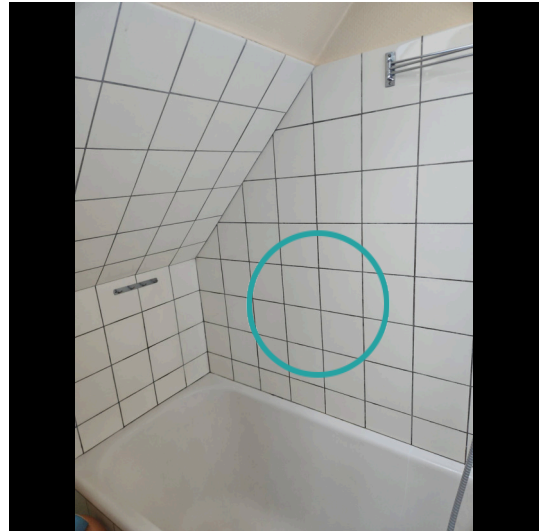
**1. Sal****SKADE:**

Der er revnede vægfliser samt vægfliser med begrænset vedhæftning til underlaget omkring badekar

Der er tale om vægge med direkte vandbelastning, hvorfor der er risiko for skader på de omkringliggende konstruktioner og installationer.

Udskiftning af klinker/fliser

Udbedringseksempel: Udskiftning af vægfliser. Vægfliser aftages. Underlaget rengøres omhyggeligt. Overflader primes og forsegles i hjørner, omkring rørgennemføringer og ved overgang væg/gulv. Heldækkende tætningsmasse påføres. Vægfliser opsættes, fuges og afrenses. I hjørner, og i overgang væg og gulv samt omkring sanitære installationer fuges med elastisk, vådrums siliconefugemasse.

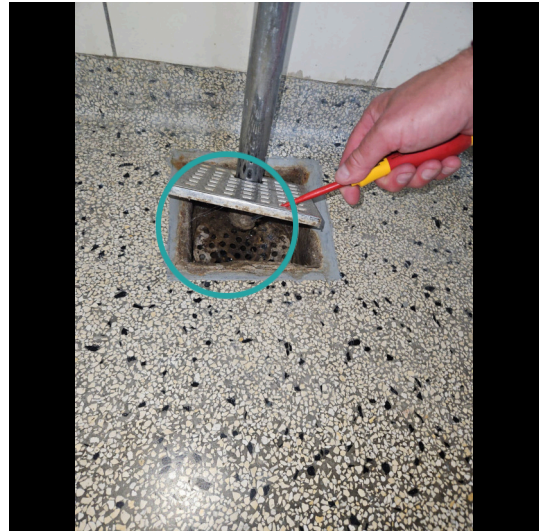
1. Sal

Afløbsskålen er rusten/tæret.

Afløbet er vandbelastet fra gulvoverfladen, og der er risiko for fugtindtrængen og skader på de underliggende konstruktioner og installationer.

Udskiftning af gulvafløb

Udbedringseksempel: Udskiftning af gulvafløb i betongulv med fliser/klinker. Afløbsskål ophugges og udskiftes med ny afløbsskål af rustfrit stål med ramme og 140 x 140 mm rist. Inkl. membranklemflange, vandlås og studse for sideindløb. Afløbsskålen tilsluttes afløbssystemet. Beton udstøbes omkring gulvafløbet til plan med eksisterende betonlag.

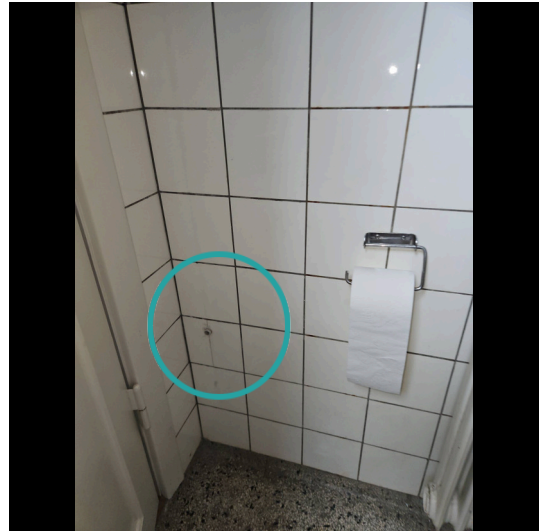
**1. Sal****SKADE:**

Der er revnede vægfliser samt vægfliser med begrænset vedhæftning til underlaget udenfor badekar

Der er tale om mindre revnedannelser i områder, som ikke er vandbelastede. Der vurderes derfor ikke at være nærliggende risiko for skader.

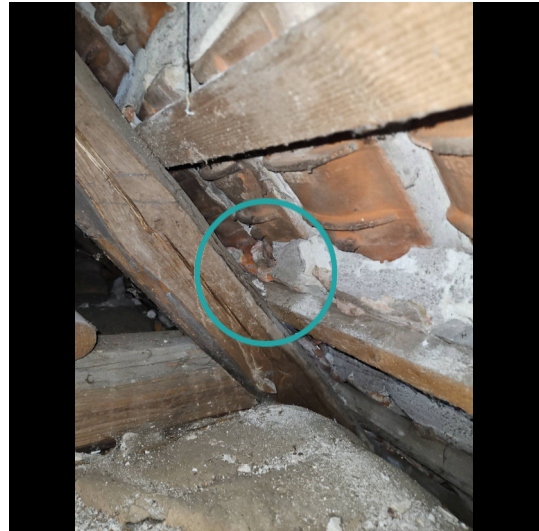
1. Sal

Mørtelunderstrygning i tagrum er stedvis løs og udfaldende

Forholdet kan give risiko for fugtindtrængning, evt. fygesne, på længere sigt.

Eftergang af understrygning

Udbedringseksempel: Understrygning af tagsten. Tagstenene understryges iht. fabrikantens anvisninger.

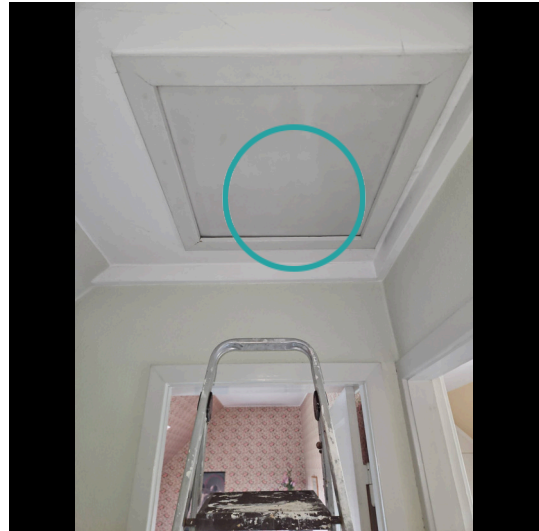
1. Sal

Der mangler isolering og tætning af loftlem / skunklemme

Forholdet kan medføre risiko for lidt opfugtning fra indvendig rumfugt

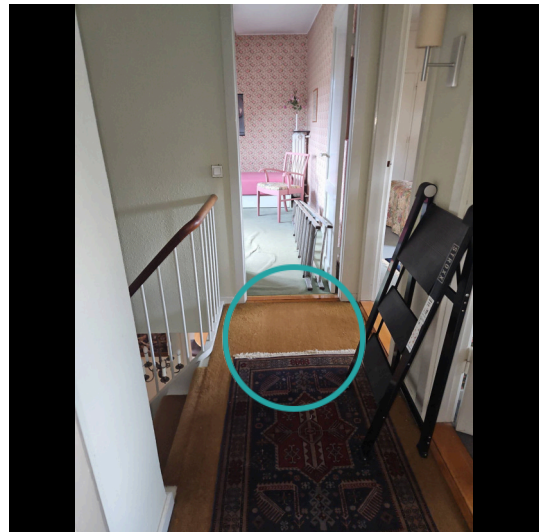
1. Sal

Trægulvet knirker/fjederer/er eftergivende ved belastning

Forholdet er begrænset og vil formentlig ikke udvikle sig. Let ujævne, knirkende og fjedrende gulve er almindeligt forekommende i ældre bygninger.
