Realsyn+ for

Bakkegrødet 19,  
8783 Hornslyd

### Bygningsoversigt

Dato for besigtigelse: 22-09-2026

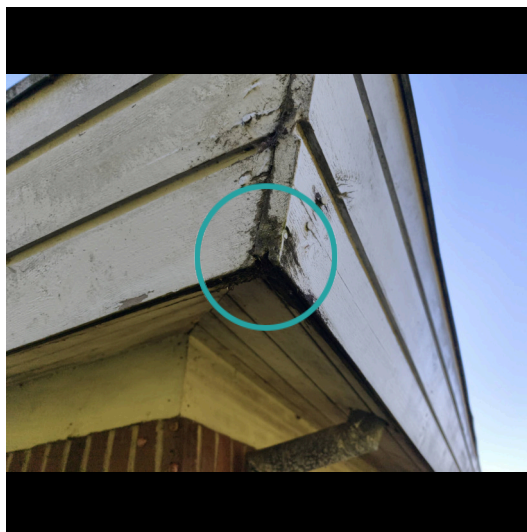
**Tag****SKADE:**

Udvendigt træværk ved og omkring tag har stedvis opfugtning og påbegyndende nedbrudt træ. Forholdet er især konstateret i stern mod nordvest og vest

**RISIKO:**

Forholdet skønnes at udvikle sig og svække bygningens struktur over tid.

**Udskiftning af stern inkl. kapsel**

Udbedringseksempel: Udskiftning af stern af brædder samt metalafdækning. Stern udføres af ru brædder af fyrretræ, 5. sortering - kvinta, trykimprægneret iht. NTR-klasse AB. Stern afsluttes med kapsel af metal.

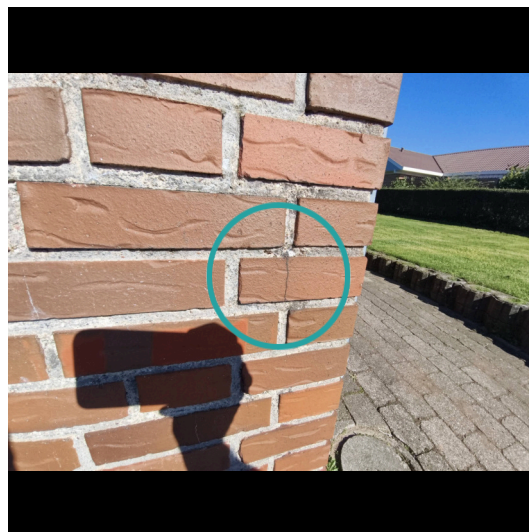
**Ydervægge****SKADE:**

Ydervægge har enkelte revner, bl.a. på hjørnet mod indkørsel

**NOTE:**

Nævnte revner er af begrænset størrelse – mindre bevægelse over en længere årrække vil givet forekomme – også efter evt. reparationer. Denne type revner er ikke unormale.

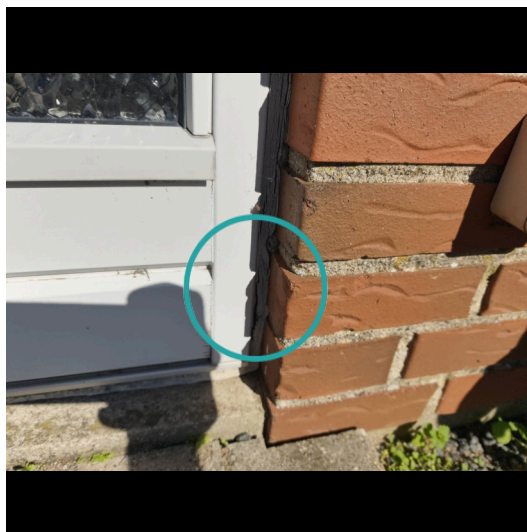
**Døre/vinduer/porte****SKADE:**

Fuger omkring døre og vinduer har stedvis mistet elasticiteten og er revnede i overfladen, især mod syd ved fordør

**RISIKO:**

Der er risiko for fugtindtrængen og skader på de underliggende/bagvedliggende konstruktioner på længere sigt.

**363,00 Pr lbm\*****Udbedring af fuger omkring vinduer**

Udbedringseksempel: Udbedring af fuger omkring vinduer. Kontaktflader mellem fuge og omgivende bygningsdele afrenses. Udrensning/udkradsning af eksisterende fuge, stopning, fugeunderlag og elastisk fuge.

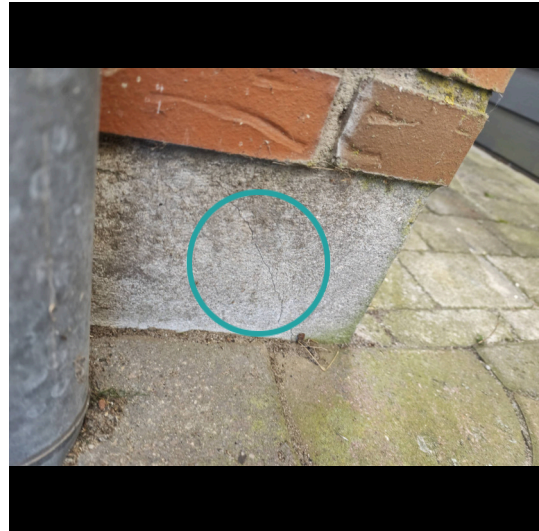
**Fundament/sokkel****SKADE:**

Der er enkelte mindre revner i sokkel, f.eks mod syd vest ved hjørnet

**NOTE:**

Omfanget er på nuværende tidspunkt så begrænset, at der ikke skønnes at være nogen risiko.

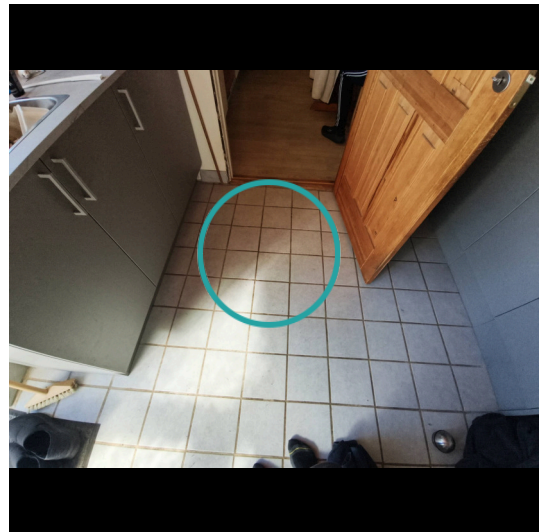
**Stueplan****SKADE:**

Der er gulvklinter med mangelfuld vedhæftning til underlaget, bl.a. mod køkken

**NOTE:**

Der er tale om et mindre område, som ikke er vandbelastet. Der vurderes derfor ikke at være nærliggende risiko for skader.

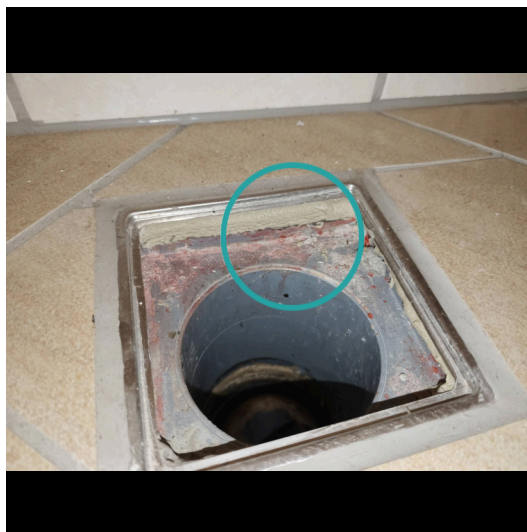
### SKADE:

Der er afstand og synlig betonkant mellem afløbsskål og rist i gulvafløb i bruseniche. Afløbet er ikke centreret under rist

### RISIKO:

Afløbet er vandbelastet fra gulvoverfladen, og der er risiko for fugtindtrængen og skader på de underliggende konstruktioner og installationer.

## Udskiftning af gulvafløb

Udbedringseksempel: Udskiftning af gulvafløb i betongulv med fliser/klinker. Afløbsskål ophugges og udskiftes med ny afløbsskål af rustfrit stål med ramme og 140 x 140 mm rist. Inkl. membranklemflange, vandlås og studse for sideindløb. Afløbsskålen tilsluttes afløbssystemet. Beton udstøbes omkring gulvafløbet til plan med eksisterende betonlag.

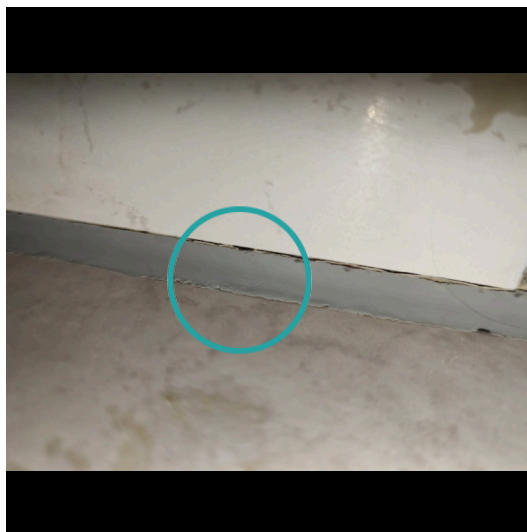
### SKADE:

Elastiske fuger/hjørnefuger har fugeslip, især ved gulv i bruseniche

### RISIKO:

Der er tale om fuger, som er direkte vandbelastede, hvorfor der er risiko for skader på de omkringliggende konstruktioner og installationer.

## Eftergang af fuger

Udbedringseksempel: Eftergang af fuger. Eksisterende fuger udskæres. Underlaget rengøres omhyggeligt, fugesider affedtes. Der fuges med elastisk, vådrums silikonefugemasse.

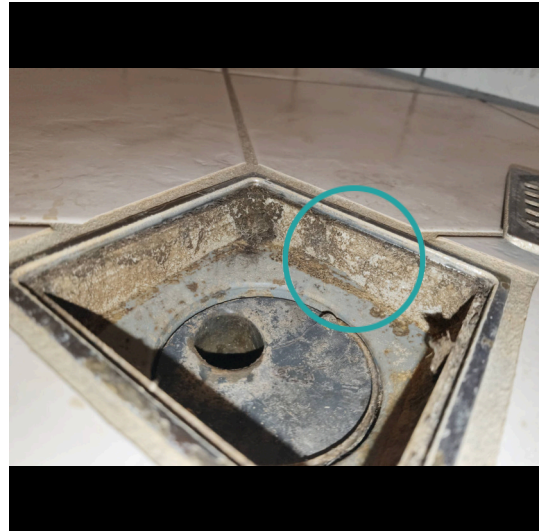
### SKADE:

Der er afstand og synlig betonkant mellem afløbsskål og rist i gulvafløb i bruseniche

### RISIKO:

Afløbet er vandbelastet fra gulvoverfladen, og der er risiko for fugtindtrængen og skader på de underliggende konstruktioner og installationer.

## Udskiftning af gulvafløb

Udbedringseksempel: Udskiftning af gulvafløb i betongulv med fliser/klinker. Afløbsskål ophugges og udskiftes med ny afløbsskål af rustfrit stål med ramme og 140 x 140 mm rist. Inkl. membranklemflange, vandlås og studse for sideindløb. Afløbsskålen tilsluttes afløbssystemet. Beton udstøbes omkring gulvafløbet til plan med eksisterende betonlag.

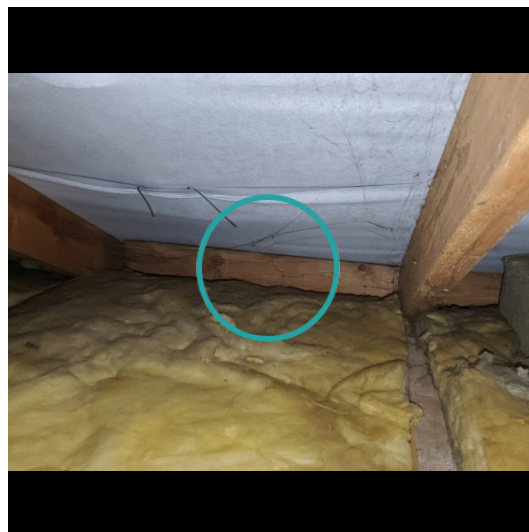
**SKADE:**

Der er ikke udført tilstrækkelig ventilation langs tagfod / i kip

**RISIKO:**

Forholdet kan medføre fugtproblemer og måske skimmeldannelser i tagkonstruktionen på længere sigt.

**NOTE:**

Undertaget har stedvis misfarvninger især over bryggers

## Udbedring af skade

Opgaven har ikke været mulig at prissætte, det anbefales at kontakte en tømrer med henblik på udredning af opgaven og tilbud på udbedring.

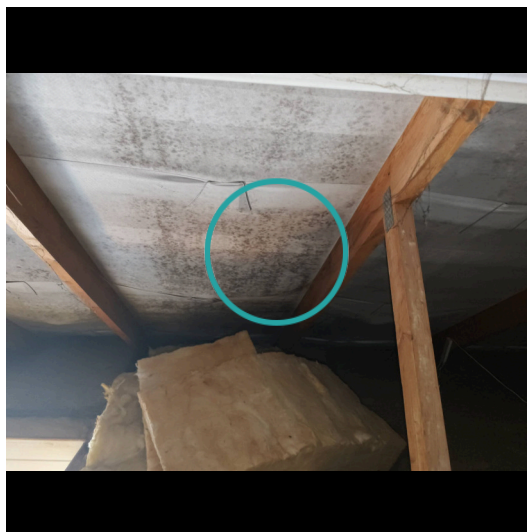
### SKADE:

Undertaget har misfarvninger, især over bryggers

### RISIKO:

Der er risiko for skader på konstruktionen på længere sigt.

## Udbedring/reparation af undertag

Udbedringseksempel: Aftagning af tagbelægning, reparation, opstramning af undertag og genudlægning af tagbelægning. Undertaget repareres og strammes op, så det højst hænger 10-15 mm. Fjedre til fastholdelse af undertag monteres på taglæggerne udefra. Den nedtagne tagbelægning genoplægges på lægteunderlaget.

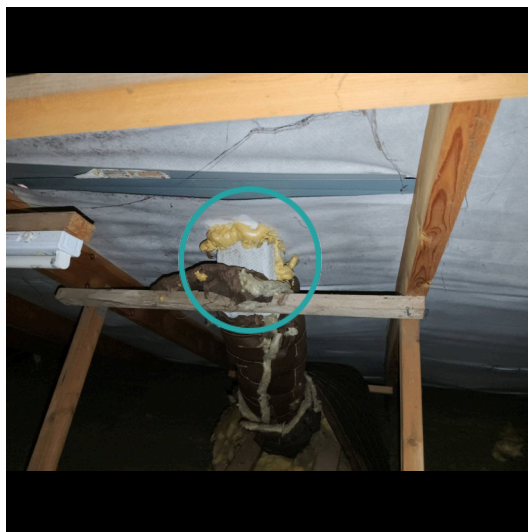
**SKADE:**

Undertaget mangler korrekte samlinger / undertagskraver ved gennemføring af aftræksrør

**NOTE:**

Konstruktionen har henstået sådan i en længere årrække uden følgeskader, der vurderes derfor ikke at være nærliggende risiko for skade.

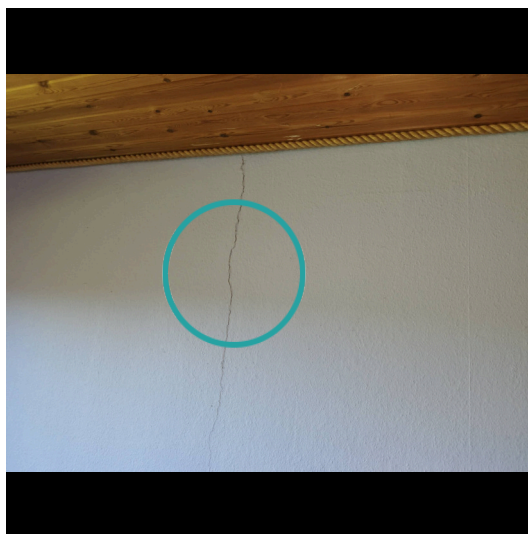
**SKADE:**

Indvendige vægge har revner i elementsamlinger, f.eks. mod nord og syd

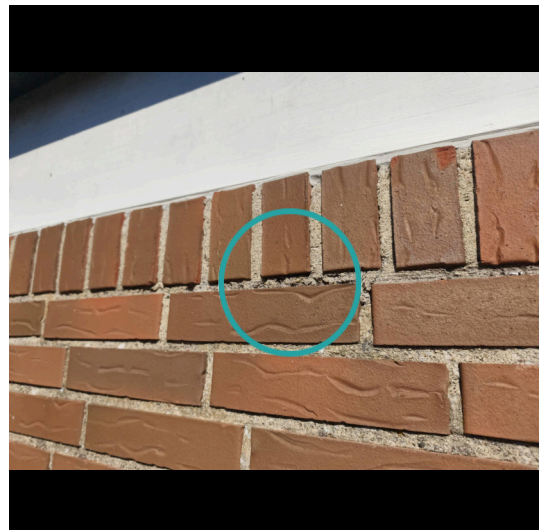
**Ydervægge****SKADE:**

Der er enkelte områder med porøse og udfaldne / udvaskede fuger i murværket, ses f.eks. i sålbænk ved vindue og mod syd

**RISIKO:**

Skaden kan udvikle sig over en længere årrække.

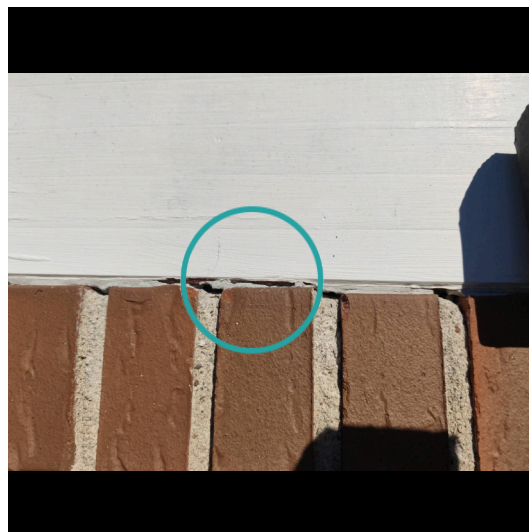
**Ydervægge****SKADE:**

Der er defekte fuger mellem tagrem og murværk, f.eks. mod syd

**RISIKO:**

Forholdet kan fortsat udvikle sig, og der er på sigt risiko for skader på andre bygningsdele

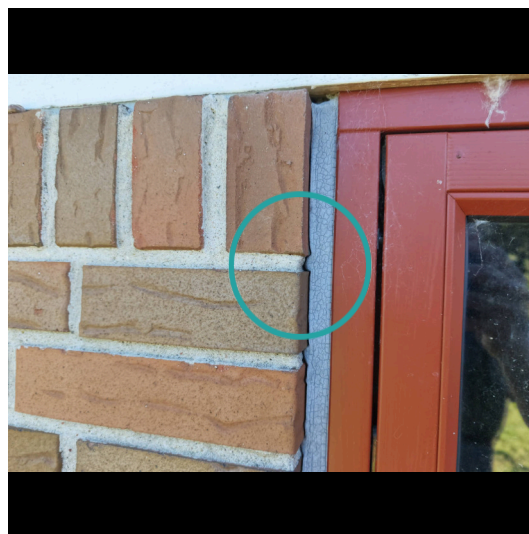
**Døre/vinduer/porte****SKADE:**

Fuger omkring vindue har mistet elasticiteten og er revnede i overfladen

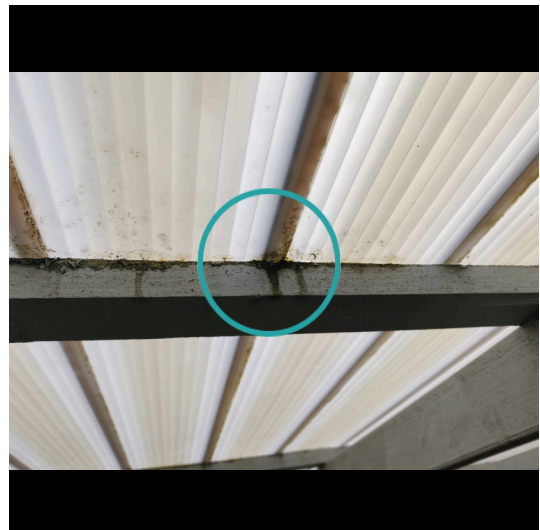
**Stueplan****SKADE:**

Plasttagplader er ikke tætte i samlinger og der er nedbrydning og opfugtning i tagkonstruktionen, især mod nord

**RISIKO:**

Det vurderes, at skaden kan udvikle sig på kortere sigt.
