Realsyn+ for

Portørvej 5,  
9200 Aalborg SV

**Bygningsoversigt**

Dato for besigtigelse: 26-01-2026

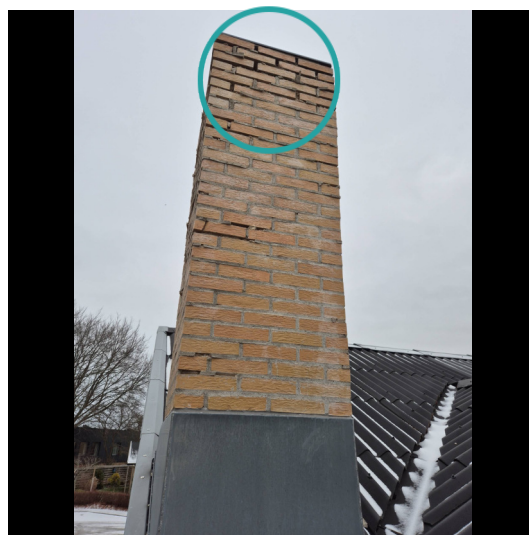
**Tag****SKADE:**

Skorsten fremstår med løse og defekte fuger, og der er revnede/løse/frostsprængte sten

**RISIKO:**

Forholdet vil udvikle sig yderligere på længere sigt.

**1.505,00 Pr m2****Eftergang af fuger i skorsten**

Udbedringseksempel: Eftergang af fuger i skorsten. Fuger udbedres ved udkradsning og omfugning. Skadede skorstenensfuger udkradses i fuld bredde til dybde min. 25 mm fra den færdige fugeoverflade. Hele fugen udfyldes efterfølgende.

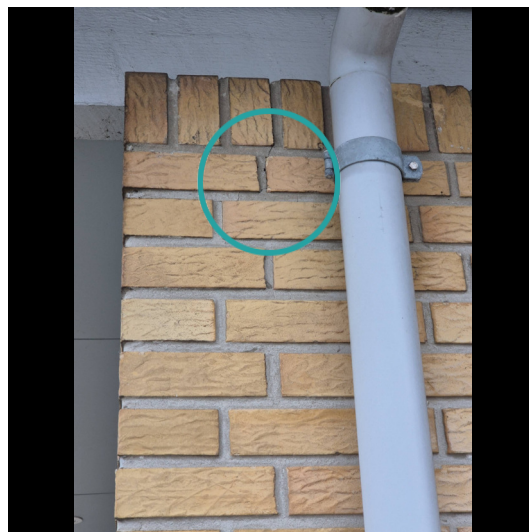
**Ydervægge****SKADE:**

Der enkelte er revnedannelser i facader/murværk, se primært omkring hjørner øverst på murværket/rulleskifte.

**NOTE:**

Revner var uden væsentlig forskydning/forsætning og vurderes at være i ro - mindre bevægelse over en længere årrække samt mindre revnedannelse efter reparation kan dog forekomme. Revnedannelser af denne karakter er almindelig forekommende og giver kun sjældent anledning til større konstruktionsmæssige problemer.

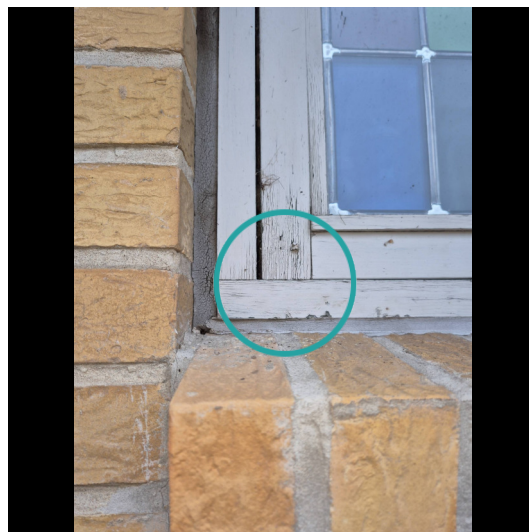
**Døre/vinduer/porte****SKADE:**

Fuger omkring døre og vinduer enkelte steder har mistet elasticiteten og er revnede i overfladen. Se for eksempel glasparti i sydgavl

**RISIKO:**

Der er risiko for fugtindtrængen og skader på de underliggende/bagvedliggende konstruktioner på længere sigt.

**Eftergang af fuger**

Udbedringseksempel: Eftergang af fuger. Kontaktflader mellem fuge og omgivende bygningsdele afrenses. Udrensning/udkradsning af eksisterende fuge, stopning, fugeunderlag og elastisk fuge.

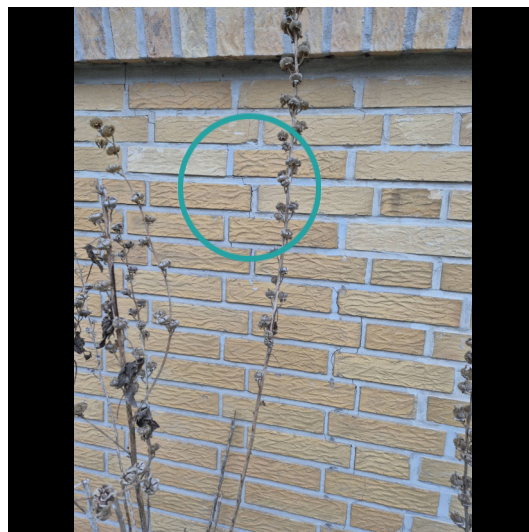
**Fundament/sokkel****SKADE:**

Der ses enkelte revner i sokkel, primært under blyndfattet vindue i tilbygning. Revnerne fortsætter op i ydervæggen

**RISIKO:**

Det skønnes revnedannelsen skyldes forskelle i bevægelse i det oprindelige murværk og tilbygningens murværk. Der vurderes risiko for yderligere udvikling.

**NOTE:**

Farveforskelle i murværkets fuger omkring forholdet indikerer at det tidligere har været udbedret

**Eftergang af sokkelpuds**

Udbedringseksempel: Eftergang af løstsiddende sokkelpuds. Porøs, løstsiddende puds afhugges. Fundamentet afrenses, grundes og slutpudsas med mørtel af samme type som den øvrige sokkelpuds. Mørtelen føres min. 100-150 mm under terræn. Maks synlighed på sokkelhøjde 200 mm.

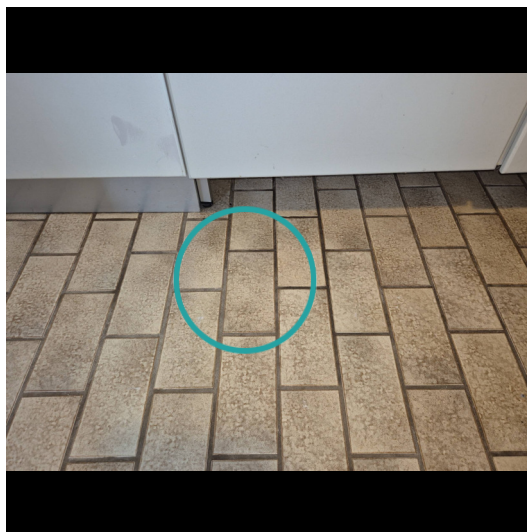
Der er gulvklinter med mangelfuld vedhæftning til underlaget, se feks i bryggers sokkel på skabe

**NOTE:**

Omfanget er på nuværende tidspunkt så begrænset, at der ikke skønnes at være nogen risiko.

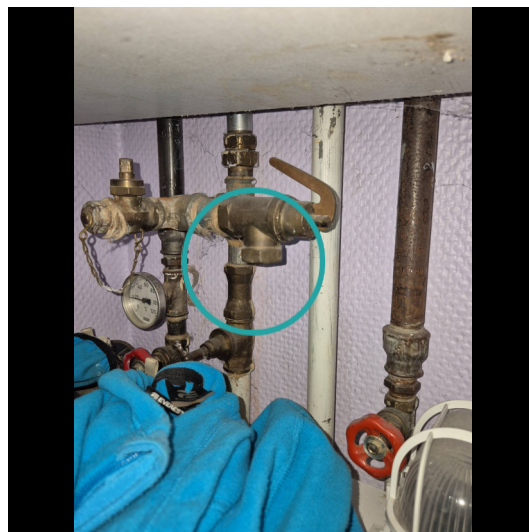
### SKADE:

Vandvarmerens afløb fra sikkerhedsventil er ikke ført til afløb

### RISIKO:

Forholdet kan give anledning til vandskader, hvis sikkerhedsventilen åbner.

## Udbedring af skade/fejl/mangler

Opgaven vurderes at kunne udbedres af en VVS'er. Vi anslår at arbejdslønnen er den største del af udbedringsomkostningen og materialer udgør en mindre del. Det anbefales derfor at lade en VVS'er udbedre opgaven på regning.

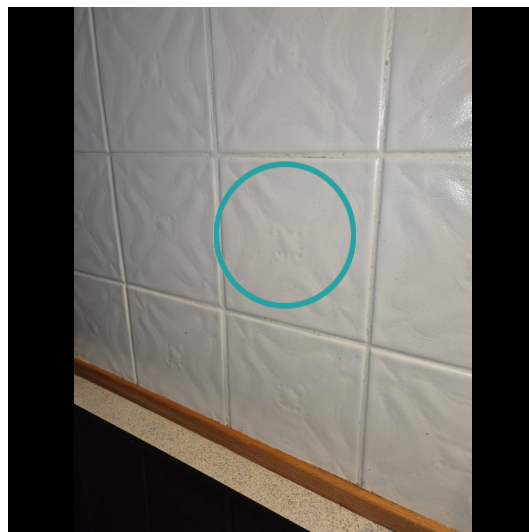
**SKADE:**

Vægfliser mangler fuld vedhæftning til underlaget i køkken, f.eks. ved komfur

**NOTE:**

Omfanget er på nuværende tidspunkt så begrænset, at der ikke skønnes at være nogen risiko.

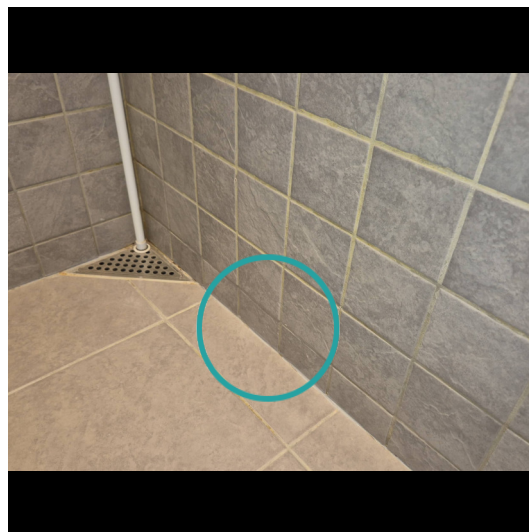
## SKADE:

Der er enkelte vægfliser med mangelfuld vedhæftning til underlaget i bruseområdet mod gulv ved ydervæg

## RISIKO:

Der er tale om vægge med direkte vandbelastning, hvorfor der er risiko for skader på de omkringliggende konstruktioner og installationer.

## Udskiftning af klinker/fliser

Udbedringseksempel: Udskiftning af vægfliser. Vægfliser aftages. Underlaget rengøres omhyggeligt. Overflader primes og forsegles i hjørner, omkring rørgennemføringer og ved overgang væg/gulv. Heldækkende tætningsmasse påføres. Vægfliser opsættes, fuges og afrenses. I hjørner, og i overgang væg og gulv samt omkring sanitære installationer fuges med elastisk, vådrums siliconefugemasse.

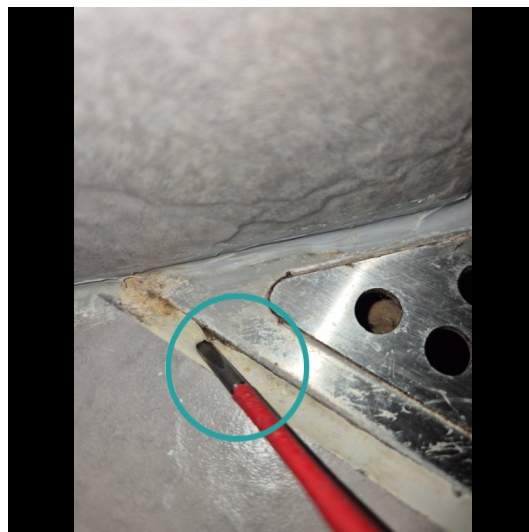
## SKADE:

Der er defekte elastiske fuger i bruseniche ved gulv, se primært omkring gulv afløb

## RISIKO:

Der er tale om fuger, som er direkte vandbelastede, hvorfor der er risiko for skader på de omkringliggende konstruktioner og installationer.

## Eftergang af fuger

Udbedringseksempel: Eftergang af fuger i vådrum. Eksisterende fuger udskæres. Underlaget rengøres omhyggeligt, fugesider affedtes. Fugemassen påføres ved brug af flisebræt, og smøres ud for at fylde mellemrummet mellem fliser og klinker.

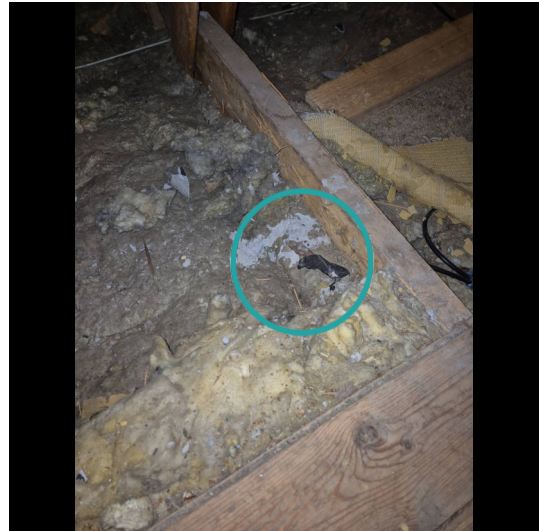
**Stueplan****SKADE:**

Der er tør afvaskningsslam på flere af tagrummets overflader samt der ses enkelte stykker eternit

**NOTE:**

Afrensningsslammet og eternitstykkerne kan indeholde asbest, hvorfor kontakt bør undgås. Såfremt det ønskes fjernet bør det ske i henhold til gældende anvisninger.

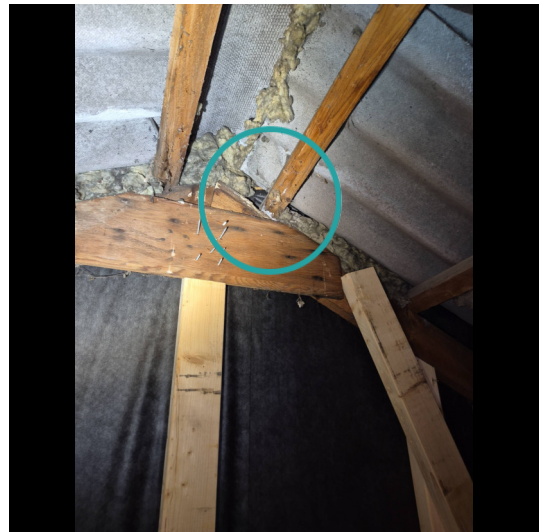
**Stueplan****SKADE:**

Der er spor af fugt på spær og lægter i gavl ved lem

**NOTE:**

Forholdet var tørt ved fugtmåling og skønnes derfor af ældre dato.

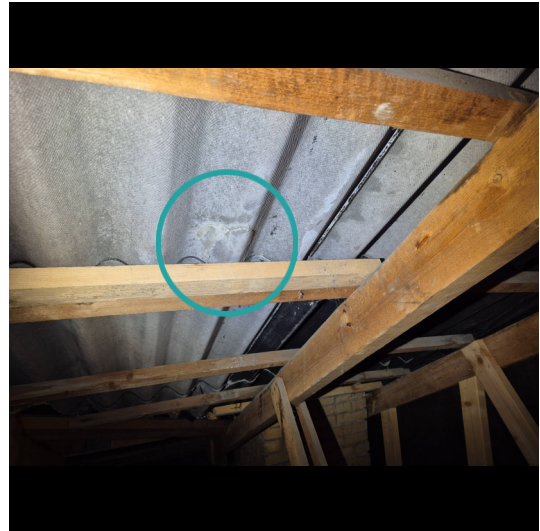
**SKADE:**

Der er foretaget reparation i tagdækningen, se f.eks. nær gavl og skotrende mod vest

**RISIKO:**

Der er tale om begrænset restlevetid.

**NOTE:**

Forholdet er synligt fra tagrummet

### Indhent tilbud fra tømrer

Opgaven har ikke været mulig at prissætte, det anbefales at kontakte en tømrer med henblik på udredning af opgaven og tilbud på udbedring.

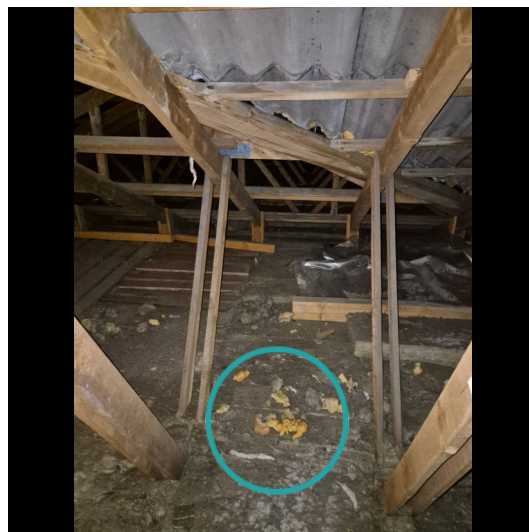
**Stueplan****SKADE:**

Skotrendeplanker/kelplanker har fugtskjolder og ses stedvis i berøring med pur-byggeskum

**NOTE:**

PUR-skum kan suge fugt fra omgivelserne og afgive det til træet, hvorfor det ikke bør være i kontakt med træværk. Dog var skjolder tørre ved fugtmåling og hvorfor der ikke skønnes nærliggende risiko for skade.

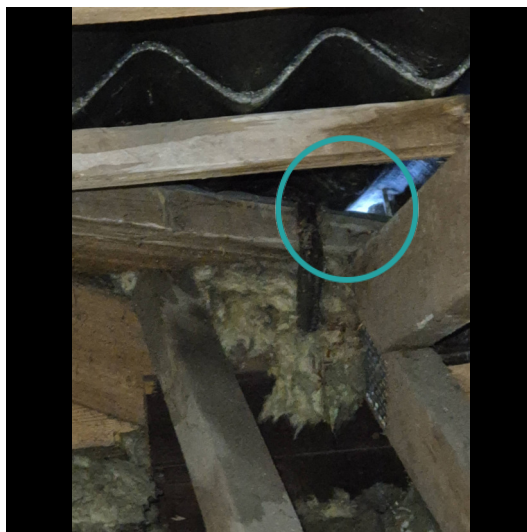
### SKADE:

Der ses lysgennemgang enkelte steder, f.eks ved tagfod nær skotrende mod øst

### RISIKO:

Der skønnes risiko for fugtindtrængen ved snefygning og slagregn

### NOTE:

Der ses stedvis Indtørrede skjolder på træværk hvilket ... tidligere opfugtninger

## Tilpasning af undertag samt montering af fodblik

Udbedringseksempel: Demontering af nederste 1-2 række tagbelægning, montering af tagfod evt. i krydsfiner. Klæbning/montering af undertag samt montering af fodblik. Undertaget klæbes til fodblikket. Eksisterende tagbelægning genmonteres.

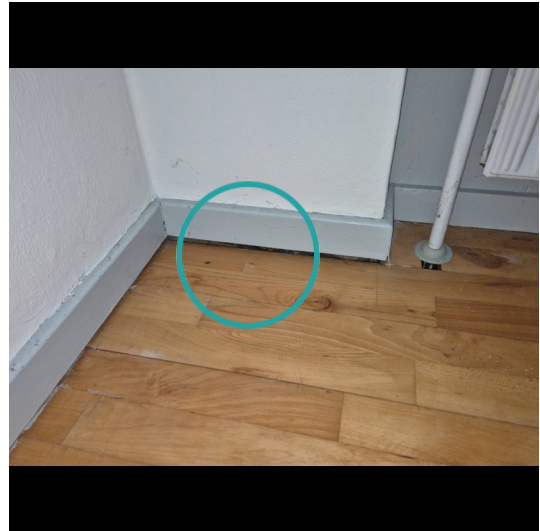
**Stueplan****SKADE:**

Der er afstand mellem gulv og fodpaneler, se i værelse th mod ydervæg

**NOTE:**

Forholdet skønnes af ældre dato, uden konstruktiv betydning.

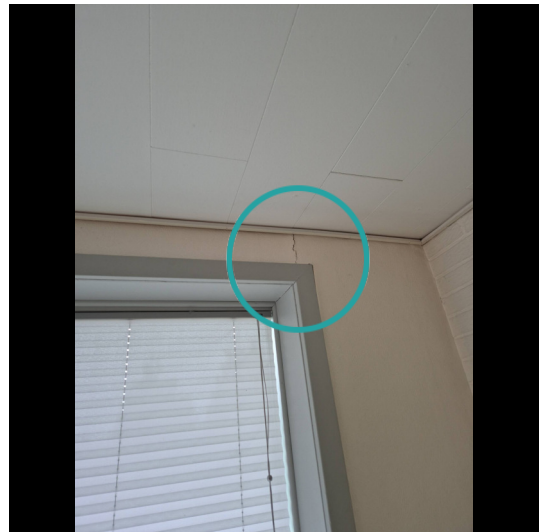
**Stueplan****SKADE:**

Der er revnedannelse over døre og vinduer, feks ved glasparti i stue

**NOTE:**

Revnerne er på steder hvor de kan forventes (samlinger m.m.) og skønnes uden konstruktiv betydning.

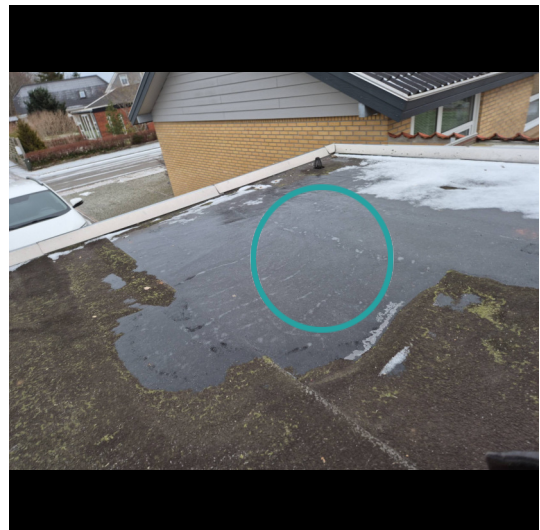
**Tag****SKADE:**

Tagpappen har enkelte lunger, fordybninger og vandansamlinger

**NOTE:**

Dette medfører stillestående vand på tagfladen og dermed en øget nedslidning og forringet restlevetid.

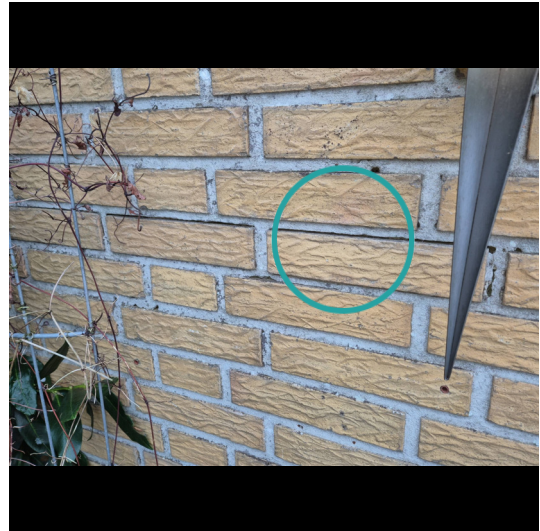
**Ydervægge****SKADE:**

Der er mindre områder med porøse og udfaldne/udvaskede fuger samt enkelte skadede sten i murværket, ses f.eks. mod have

**NOTE:**

Forholdet er begrænset, og der skønnes p.t. kun begrænset risiko for skadesudvikling.

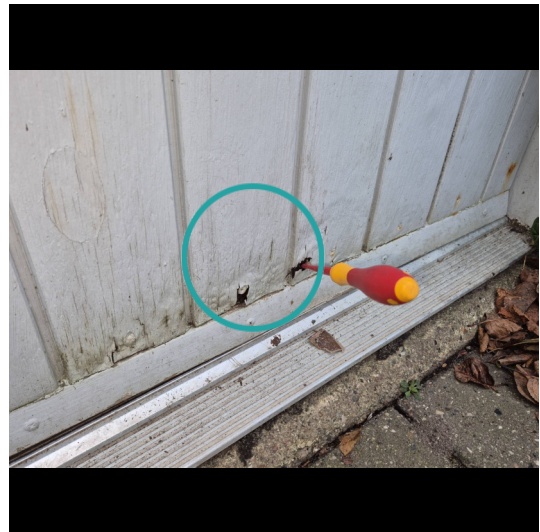
**Døre/vinduer/porte****SKADE:**

Der er nedbrydninger i karm og ramme på dør f.eks. mod have

**RISIKO:**

Nedbrydningen vurderes at fortsætte på længere sigt.

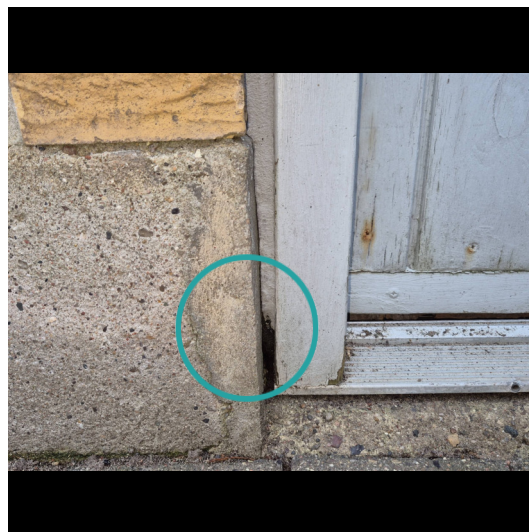
**Døre/vinduer/porte****SKADE:**

Elastiske fuge omkring dør mod have ses med huller

**RISIKO:**

Der er risiko for fugtindtrængen og skader på de underliggende/bagvedliggende konstruktioner på længere sigt.

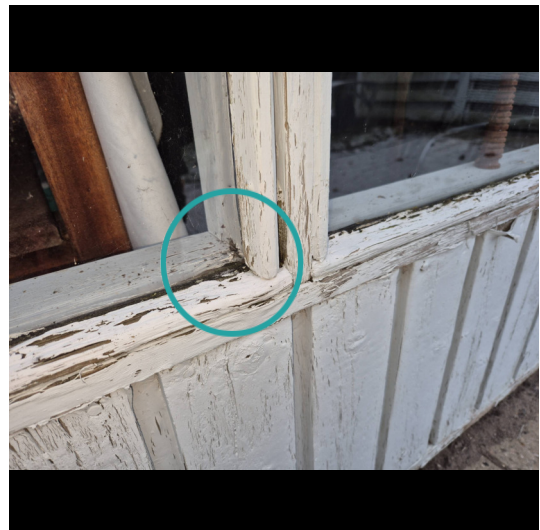
**Døre/vinduer/porte****SKADE:**

Der er nedbrydninger i glaslister på vinduer mest mod have

**RISIKO:**

Nedbrydningen vurderes at fortsætte i glaslisterne og kan medføre nedbrydning i vinduesrammen på længere sigt.
