Realsyn+ for

Kanslergade 20,  
5000 Odense C

Dato for besigtigelse: 23-03-2026

## Introduktion til VTR rapporten

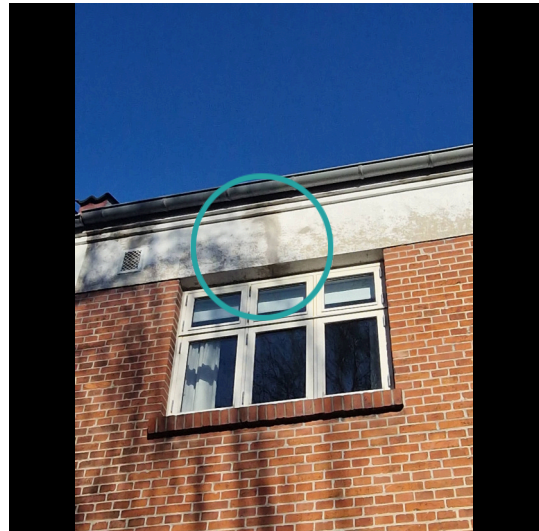
**Ydervægge**

Ydervægge har enkelte revner, f.eks. ved gesims mod syd

Revner var uden væsentlig forskydning/forsætning og vurderes at være i ro - mindre bevægelse over en længere årrække samt mindre revnedannelse efter reparation kan dog forekomme. Revnedannelser af denne karakter er almindelig forekommende og giver kun sjældent anledning til større konstruktionsmæssige problemer.

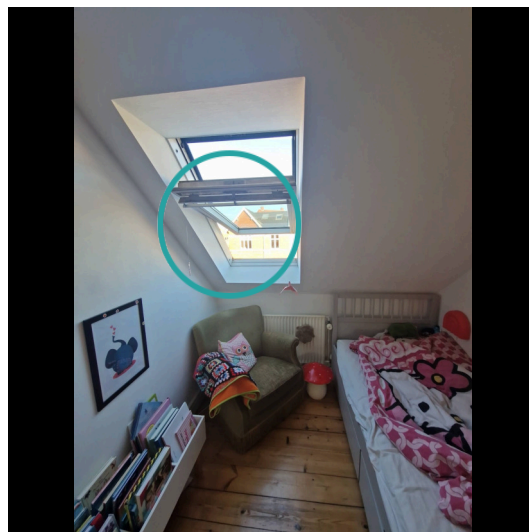
Der er ikke den påbudte redningsåbning i to værelser på 1. sal mod vej

Der er risiko for personskade i tilfælde af brand.

## Etablering af godkendt redningsåbning

Opgaven har ikke været mulig at prissætte, det anbefales at kontakte en tømrer med henblik på udredning af opgaven og tilbud på udbedring.

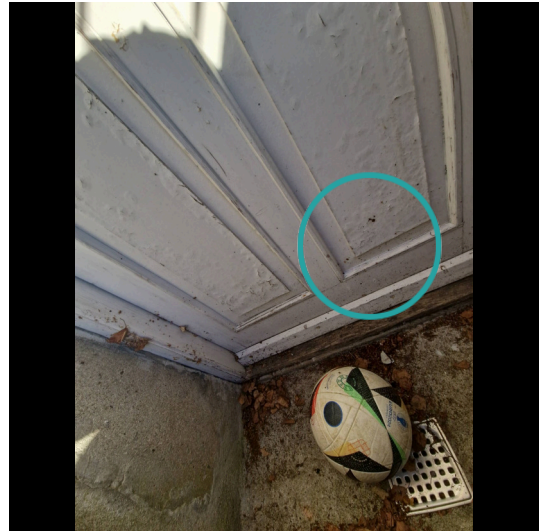
Der er begyndende nedbrydninger i kælderdoor mod syd

Nedbrydningen vurderes at fortsætte på længere sigt.

## Udskiftning af nedbrudt træ

Udbedringseksempel: Udskiftning af træ. Det nedbrudte træ skæres væk og et stykke træ af samme sort og densitet tildannes nøjagtigt og indsættes i stedet for det beskadigede. Det reparerede område grundes og malebehandles på begge sider. Døren afvaskes, slibes og males en gang.

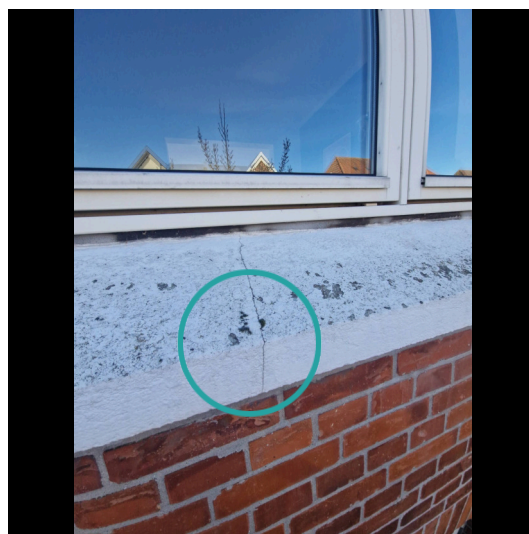
Sålbænke i beton har revnedannelser. Dette ses især ved vinduer mod nord

Omfanget er pt. begrænset, hvorfor der ikke skønnes nærliggende risiko for skade.

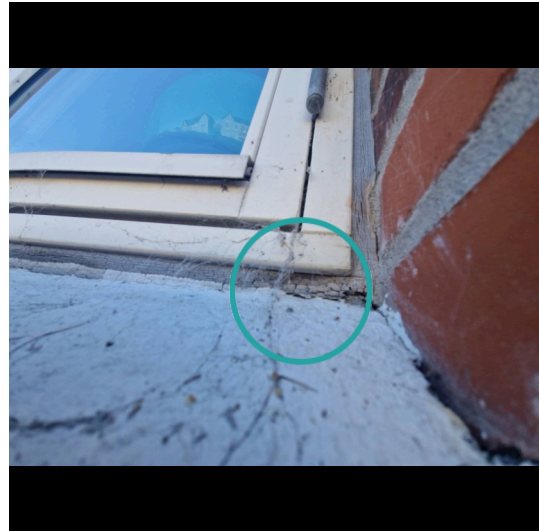
Fuger omkring døre og vinduer har mistet elasticiteten og er revnede i overfladen især mod nord

Der er risiko for fugtindtrængen og skader på de underliggende/bagvedliggende konstruktioner på længere sigt.

## Eftergang af fuger

Udbedringseksempel: Eftergang af fuger. Kontaktflader mellem fuger og omgivende bygningsdele afrenses. Udrensning/udkradsning af eksisterende fuger, stopning, fugeunderlag og elastisk fuger.

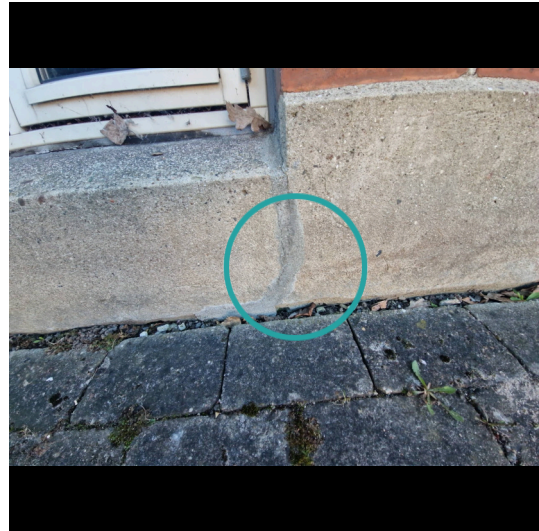
Der er enkelte revner i sokkel især mod indkørsel

Revnedannelsen skønnes at være i ro - mindre udvikling over en længere årrække kan dog forekomme. Mindre revner er almindeligt forekommende i ældre bygninger.

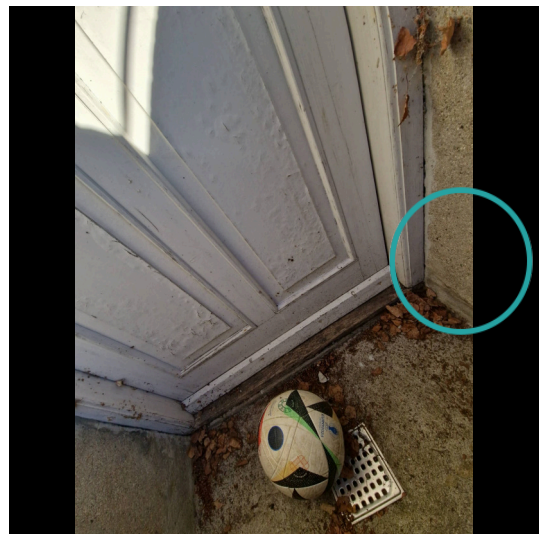
Trappeløb til kælderen har revnedannelser, løst puds og pudsafskalninger i trin og i vanger.

Forholdet er på nuværende tidspunkt så begrænset, at der ikke skønnes nærliggende risiko for skade.

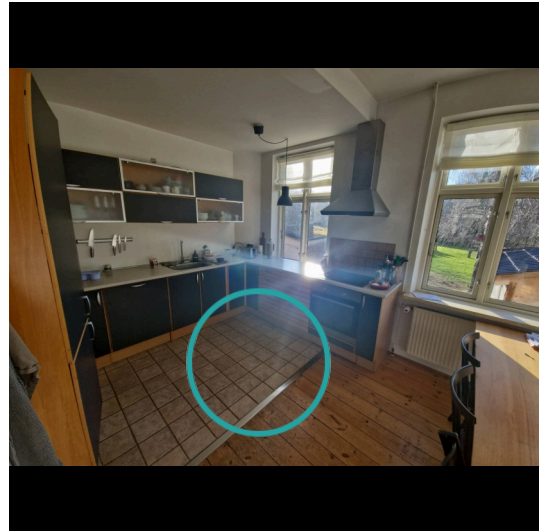
Der er enkelte gulvklinter med mindre god vedhæftning til underlaget f.eks. mod vask

Omfanget er begrænset og vil formentlig ikke udvikle sig.

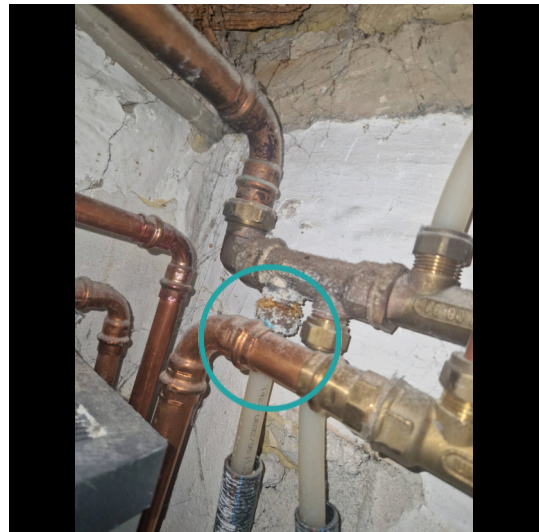
Varmerør har begyndende tæring ved rørsamling over varmveksler

Der er tale om overfladisk korrosion/rustdannelse, hvilket er almindeligt forekommende på ældre installationer.

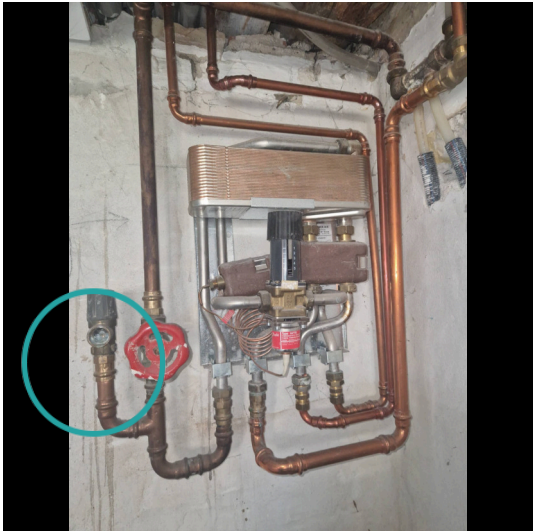
**SKADE:**  
 Vandvarmerens afløb fra sikkerhedsventil er ikke ført til afløb

**NOTE:**  
 Afløbet er placeret i et rum med ikke fugtfølsom gulvbelægning, og rummet er forsynet med gulv afløb. Der vurderes derfor ikke at være risiko for skader.

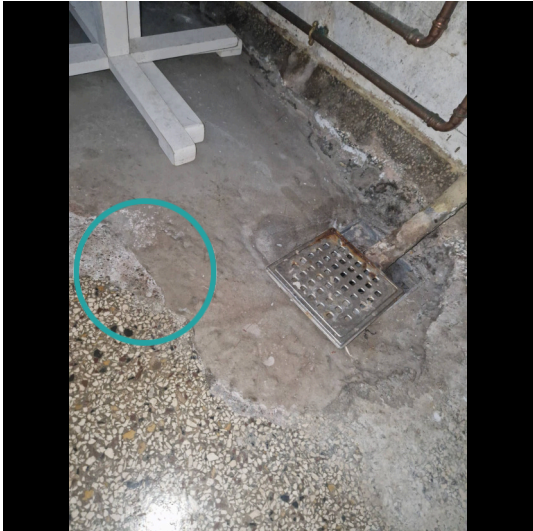
**SKADE:**  
 Terrazzobelægningen er revnet og fremstår med reparation ved vask

**NOTE:**  
 Der er tale om mindre revnedannelser i områder, som ikke er vandbelastede. Der vurderes derfor ikke at være nærliggende risiko for skader.

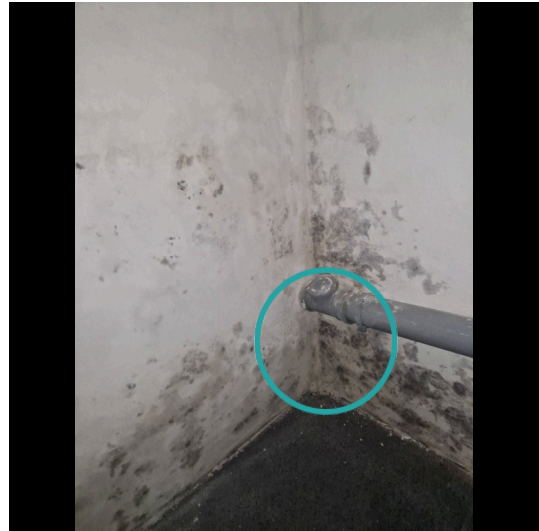
Der er fugtopstigning og fugtgennemtrængning i kældervægge samt løst og afskallet puds bl.a. ved kældertrappe mod indkørsel

Omfanget er på nuværende tidspunkt så begrænset, at der ikke skønnes nærliggende risiko for skade. Opstigende og indtrængende grundfugt i ældre kældervægge er almindeligt forekommende.

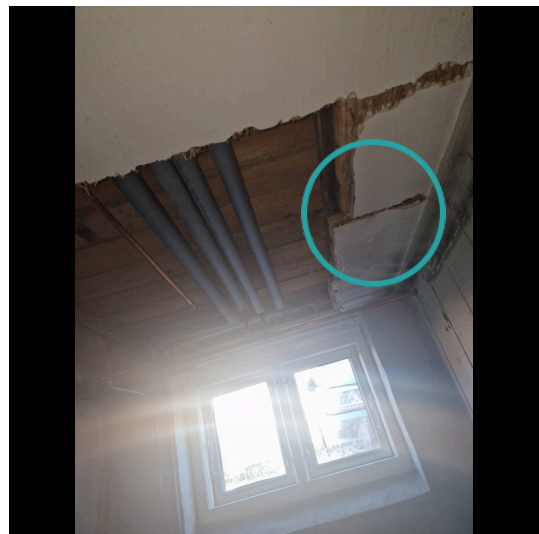
Der er revnedannelser/løs puds i pudsede lofter f.eks. mod vej

Forholdet er begrænset og skønnes ikke at vil udvikle sig. Mindre revnedannelser er normalt forekommende i pudsede overflader.

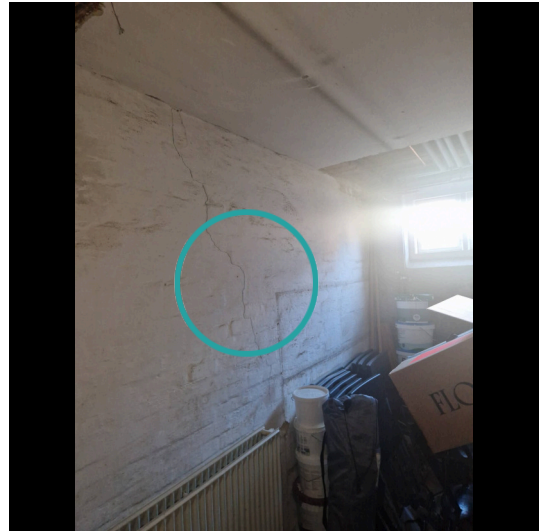
Der er registreret revner i indervægge især skillevæg mod vej

Revnerne er på steder hvor de kan forventes (samlinger m.m.) og skønnes uden konstruktiv betydning.

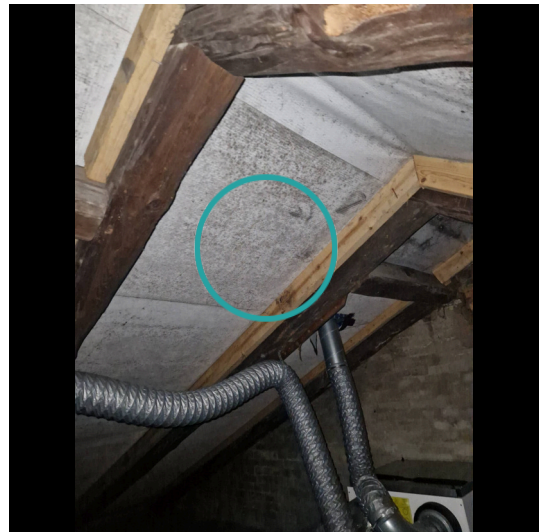
Ventilationen mellem isolering og undertag ved tagfoden er mindre end producentens anvisninger. Der ses skjolder og misfarvninger

Forholdet ved tagfoden kan medføre, at den naturlige fugtige luft i loftsrummet ikke bliver ledt bort, der ses dog ikke tegn på skade her af .

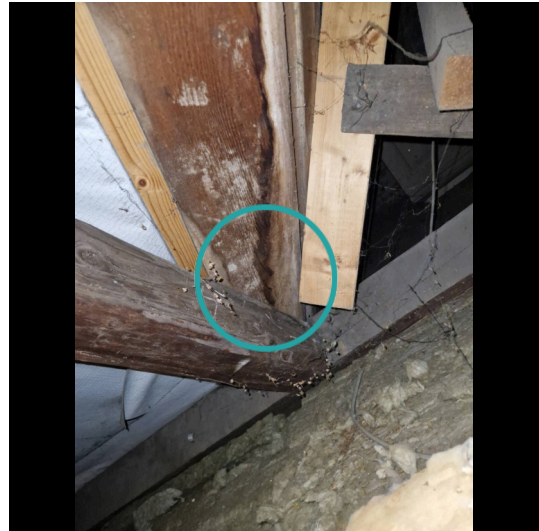
Skotrendebrædder og planker under skotrende mod nord er skjoldede/misfarvede. Forholdet er konstateret i tagrum.

Tørt ved fugtmåling og forholdet vurderes at skyldes naturlige sæsonbetonede opfugtninger, der skønnes derfor ikke at være nærliggende risiko for skader. Begrebet skotrender beskriver sammenskæringen mellem to tagflader, hvor der typisk er lavet en inddækning med f.eks. zinkplader.

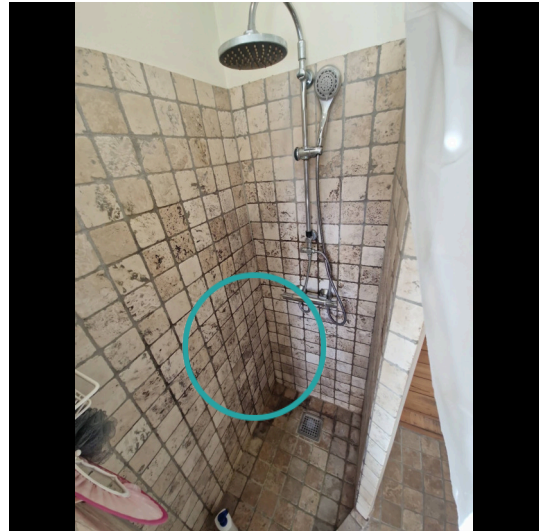
Der er enkelte vægfliser med mangelfuld vedhæftning til underlaget i brusenichen

Der er tale om vægge med direkte vandbelastning, hvorfor der er risiko for skader på de omkringliggende konstruktioner og installationer.

**Udskiftning af klinker/fliser**

Udbedringseksempel: Udskiftning af fliser/klinker. Aftagning af fliser/klinker. Underlaget rengøres omhyggeligt. Svummelag af cement og fint sand 1:1 arbejdes ind i underlaget. Afretningslag af slidlagsbeton 0-4 mm udlægges, komprimeres og afrettes, lagtykkelse 20 mm. Fleksibel fliseklæb, 3,5 kg/m<sup>2</sup>, påføres. fliser/klinker udlægges, fuges med cementbaseret fugemasse og afrenses. I overgang væg og gulv fuges med silicone fugemasse.

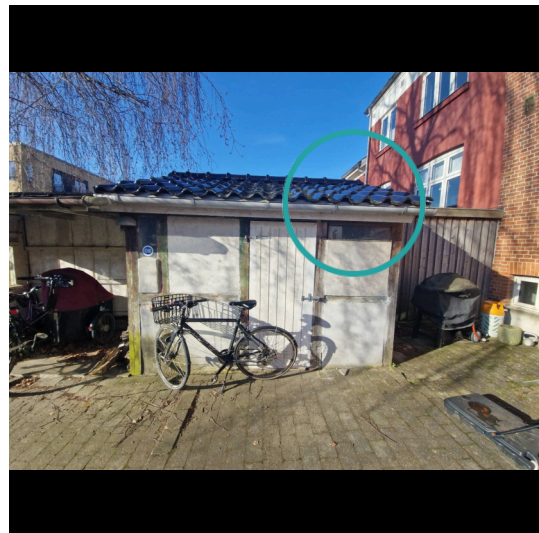
Taghældningen er mindre end foreskrevet af tagproducenten

Der ses ikke tegn på skade efter nu mange år, hvorfor forholdet skønnes uden overordnet konstruktiv betydning.

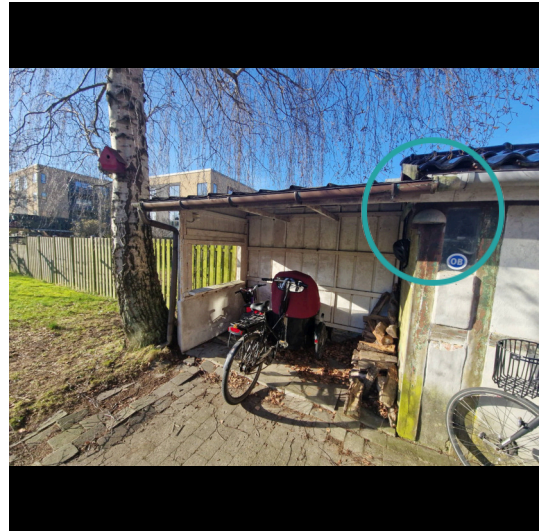
Udvendigt træværk ved og omkring tag har påbegyndende nedbrudt træ. Forholdet er konstateret i stern og træværk mod terræn

Omfanget er på nuværende tidspunkt så begrænset, at der ikke skønnes at være nærliggende risiko for skade.
