Realsyn+ for

Enighedsvej 11,  
4780 Stege

Dato for besigtigelse: 10-08-2026

## Introduktion til VTR rapporten

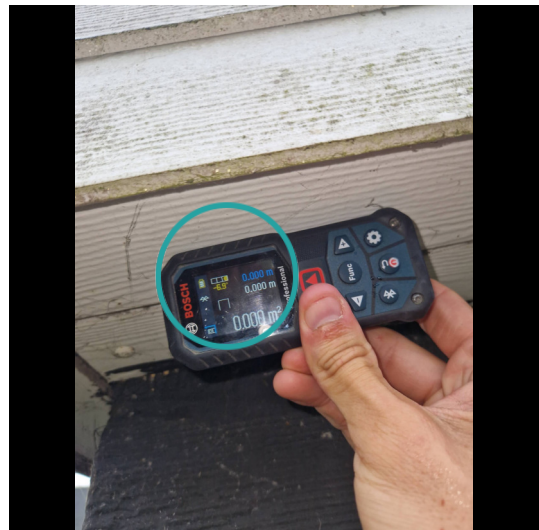
**Tag****SKADE:**

Taghældningen er mindre end foreskrevet af tagproducenten, for både tilbygning mod vest samt mellem bolig og garage

Der er ikke tegn på skade ved besigtigelsen

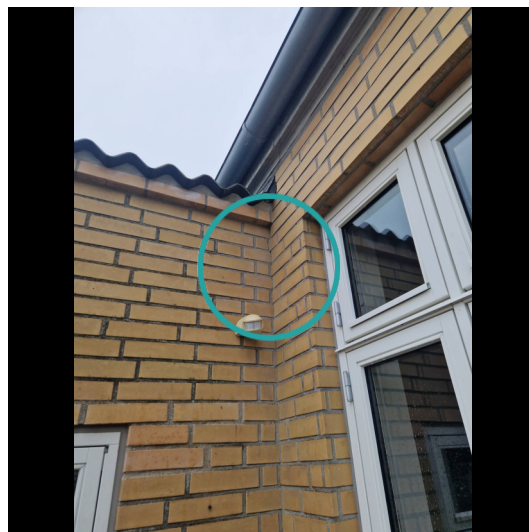
**Ydervægge****SKADE:**

Ydervægge har enkelte revner, bl.a. mellem oprindelig bolig og tilbygning mod vest i hjørne mod sydvest

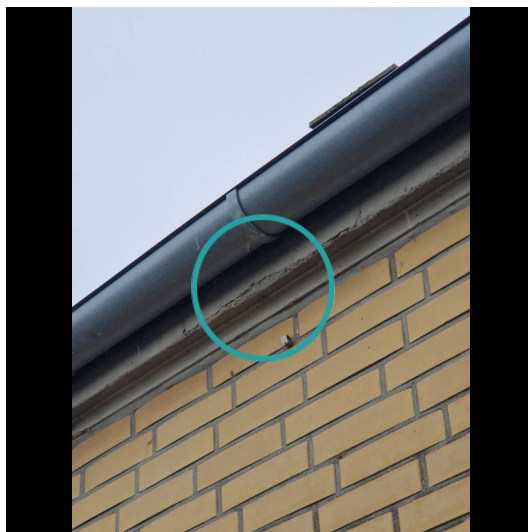
Muret gesims har afskalninger i puds, se f.eks. mod vest

Skaden kan udvikle sig over en længere årrække.

## Udbedring/eftergang af gesims

Udbedringseksempel: Udbedring/eftergang af gesims. Det skadede murværk udhugges manuelt. Murstenene afrenses og om mures. Der fuges med mørteltype som det øvrige murværk. Afsluttes med nyt pudslag på gesims.

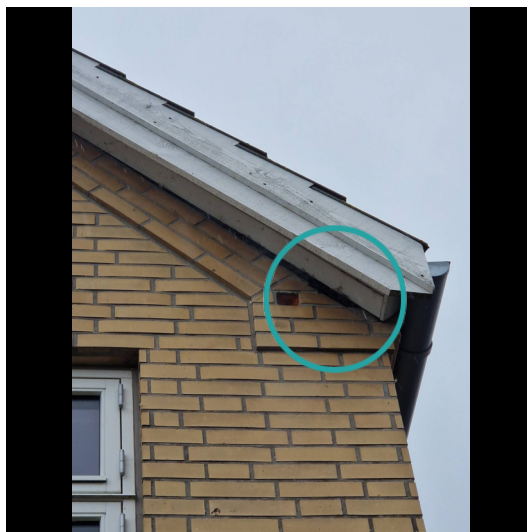
Murværk står åbent mellem gesims og udhæng mod øst på frontspids

Forholdet kan fortsat udvikle sig, og der er på sigt risiko for skader på andre bygningsdele

## Udskiftning af sten i murværk

Opgaven vurderes at kunne udbedres af en murer. Vi anslår at arbejdslønnen er den største del af udbedringsomkostningen og materialer udgør en mindre del. Det anbefales derfor at lade en murer udbedre opgaven på regning.

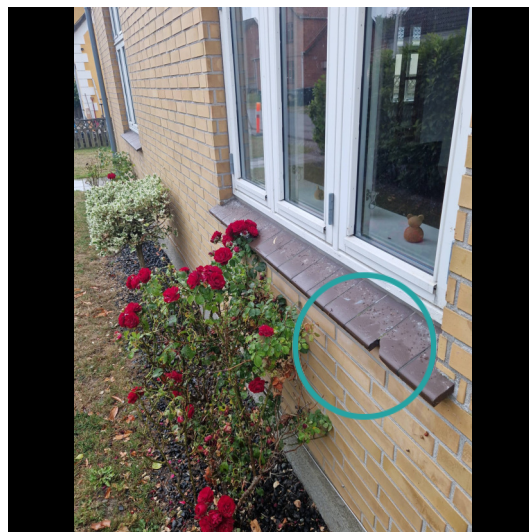
Der er defekte fuger og afskalning i sålbænk ved vinduer f.eks. mod øst

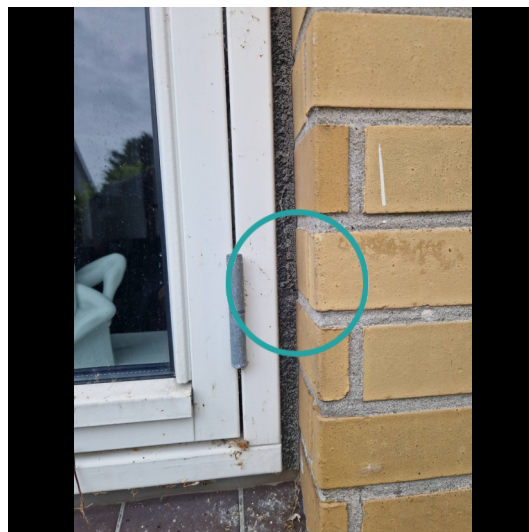
Fuger omkring vinduer har mistet elasticiteten og er porøse i overfladen, se f.eks. mod øst

Det vurderes, at skaden kan udvikle sig på længere sigt.

## Eftergang af fuger

Udbedringseksempel: Eftergang af fuger. Kontaktflader mellem fuge og omgivende bygningsdele afrenses. Udrensning/udkradsning af eksisterende fuge, stopning, fugeunderlag og elastisk fuge.

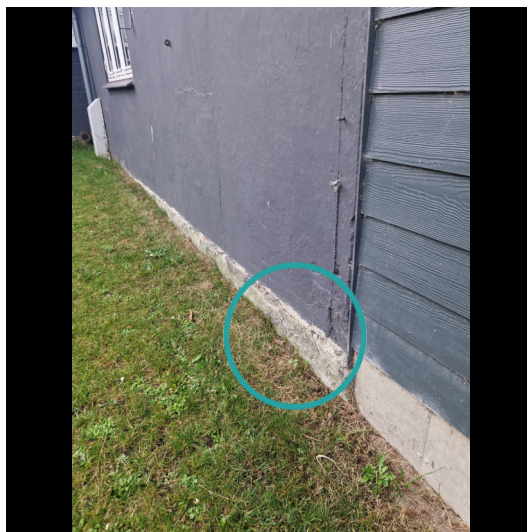
Der er områder, hvor sokkelpuds har begrænset vedhæftning til underlaget. Ses f.eks. mod vest, samt mod nord på tilbygning mod vest

Der er risiko for at forholdet kan udvikle sig på længere sigt.

**Eftergang af sokkelpuds**

Udbedringseksempel: Eftergang af sokkelpuds. Evt. porøs, løstsiddende puds afhugges. Fundamentet afrenses, grundes og slutpuds med mørtel af samme type som den øvrige sokkelpuds. Mørtelen føres min. 100-150 mm under terræn. Maks synlighed på sokkelhøjde 200 mm.

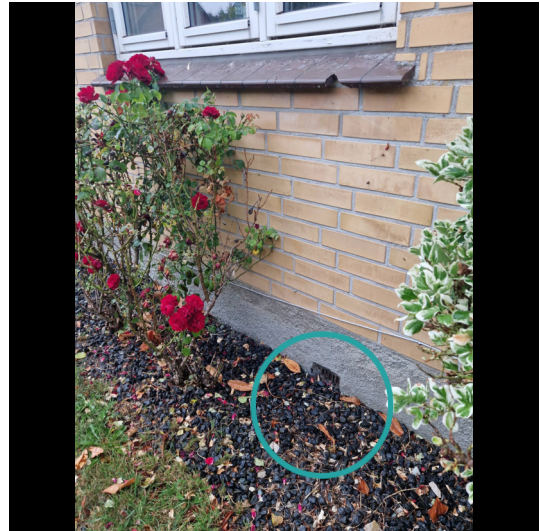
Ventilationsriste til krybekælder sidder for tæt på terræn, se f.eks. mod nord og øst

Der målttes ikke forøget fugt eller sås tegn på skade ved besigtigelsen

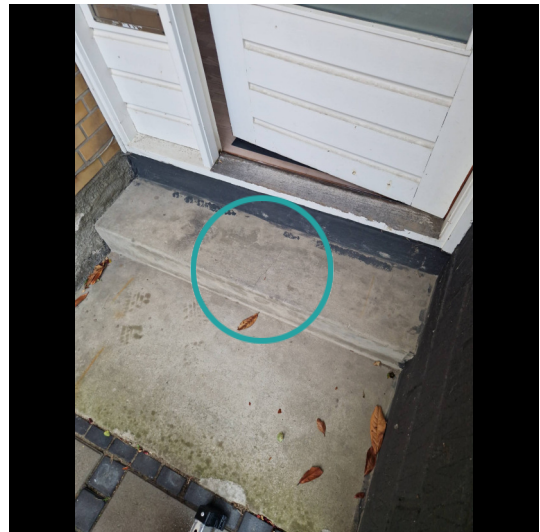
Hovedtrappen har mindre revnedannelser, løst puds og pudsafskalninger

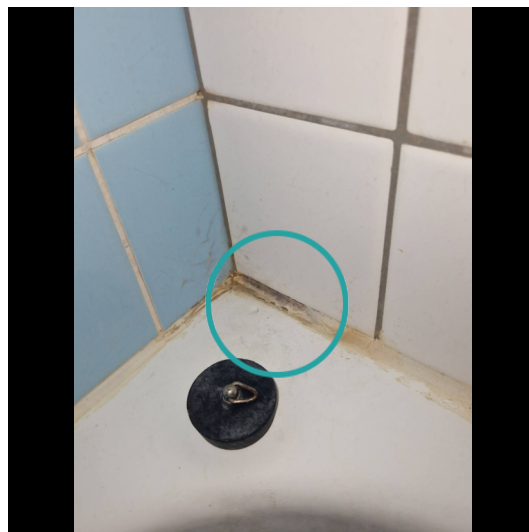
Der er defekte elastiske fuger mellem væg og badekar

Der er tale om fuger, som er direkte vandbelastede, hvorfor der er risiko for skader på de omkringliggende konstruktioner og installationer.

## Eftergang af fuger

Udbedringseksempel: Eftergang af fuger. Eksisterende fuger udskæres. Underlaget rengøres omhyggeligt, fugesider affettes. Fugemassen påføres ved brug af flisebræt, og smøres ud for at fylde mellemrummet mellem fliser og klinker.

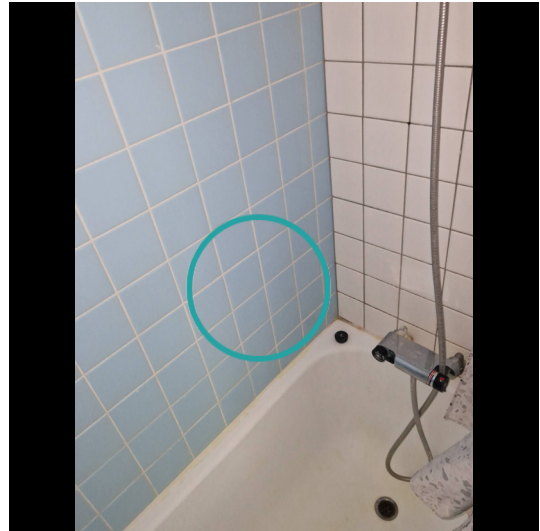
Der er flere vægfliser med mangelfuld vedhæftning til underlaget, se f.eks. ved blandinsbatteri og væg på langs med badekar

Der er tale om vægge med direkte vandbelastning, hvorfor der er risiko for skader på de omkringliggende konstruktioner og installationer.

**Udskiftning af klinker/fliser**

Udbedringseksempel: Udskiftning af vægfliser. Vægfliser aftages. Underlaget rengøres omhyggeligt. Overflader primes og forsegles i hjørner, omkring rørgennemføringer og ved overgang væg/gulv. Heldækkende tætningsmasse påføres. Vægfliser opsættes, fuges og afrenses. I hjørner, og i overgang væg og gulv samt omkring sanitære installationer fuges med elastisk, vådrums siliconefugemasse.

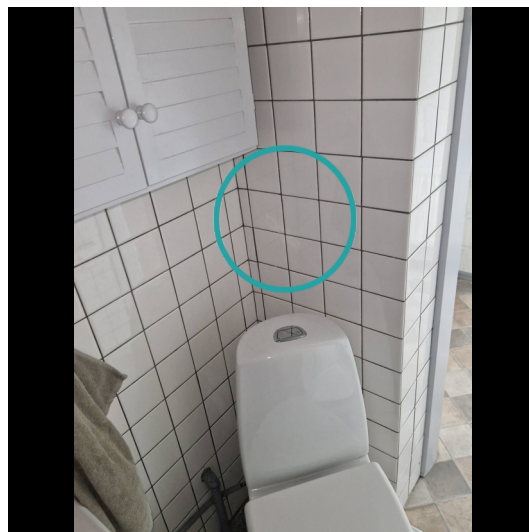
Der er enkelte vægfliser med mangelfuld vedhæftning til underlaget se f.eks. over toilet

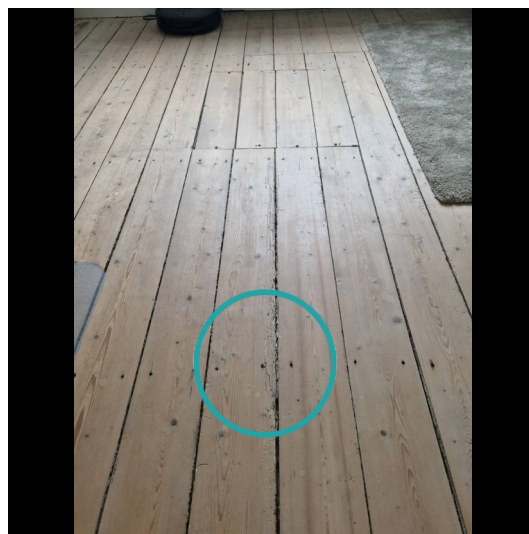
Gulvbrædder er stedvist angrebet af borebiller

Angrebet vurderes at være inaktivt.

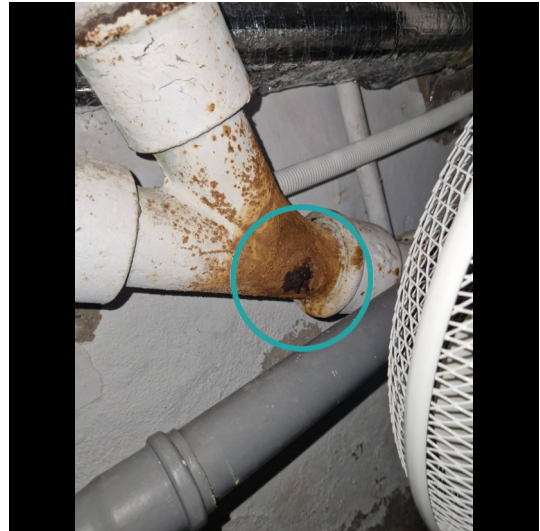
Faldstamme i krybekælder og samlinger på varmerør ved krybekældelem har overfladerust

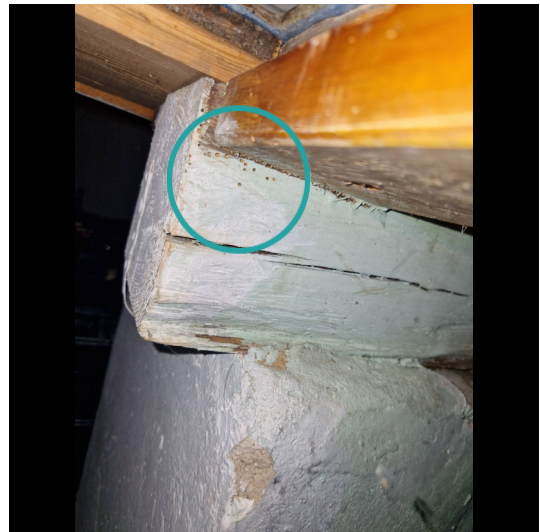
Bjælker er med huller efter borebiller nær krybekælderlem

Det vurderes ikke, at skaden vil udvikle sig yderligere.

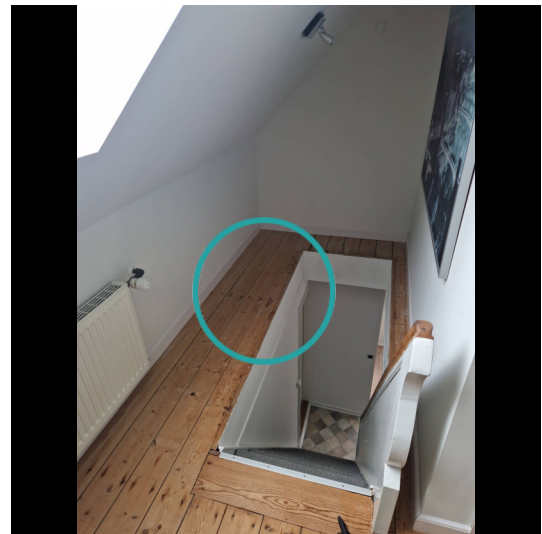
Værn mangler på trappen til stueetagen

Der er risiko for personskade.

**560,00 Timepris****Udbedring af skade/fejl/mangler**

Opgaven vurderes at kunne udbedres af en tømrer. Vi anslår at arbejdslønnen er den største del af udbedringsomkostningen og materialer udgør en mindre del. Det anbefales derfor at lade en tømrer udbedre opgaven på regning.

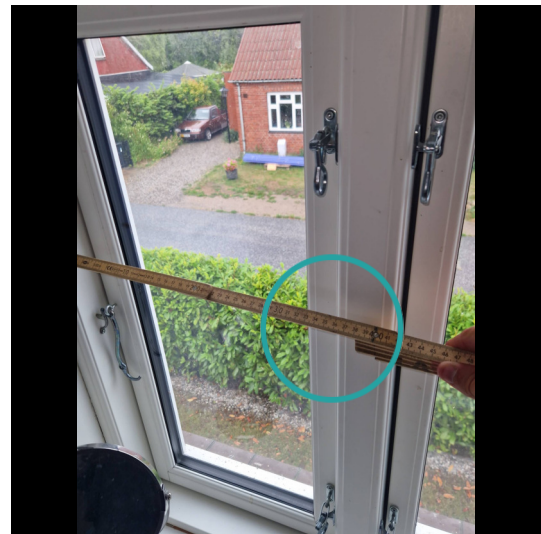
Der er ikke den påbudte redningsåbning i værelser på 1. salens vinduer

Der er risiko for personskade.

**Indhent tilbud****Etablering af godkendt redningsåbning**

Opgaven har ikke været mulig at prissætte, det anbefales at kontakte en tømrer med henblik på udredning af opgaven og tilbud på udbedring.

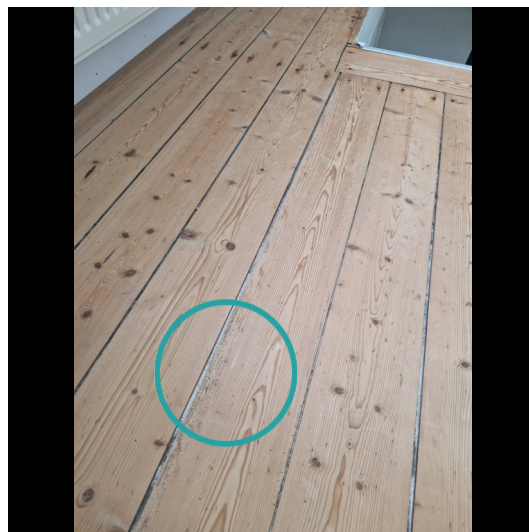
Trægulvene i stueplan er med ujævnheder / skævheder, stedvist lidt åbne samlinger og de knirker / fjedrer i områder ved belastning, samt gulvbrædder er stedvist angrebet af borebiller

Forholdet skønnes aldersrelateret, uden konstruktiv betydning. Mindre ujævnheder / skævheder er almindeligt forekommende i ældre bygninger og angrebet fra borebiller vurderes inaktivt.

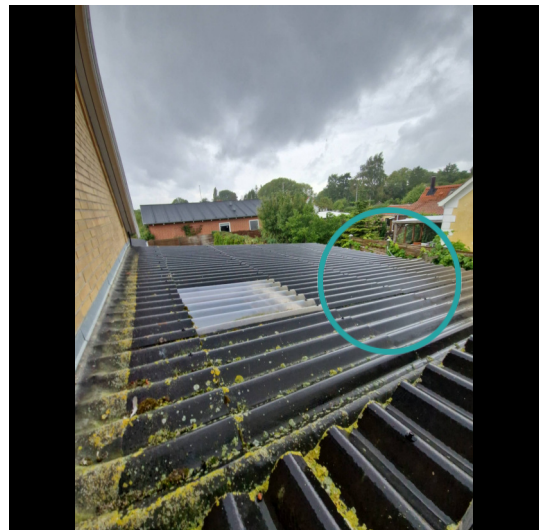
Taghældningen er mindre end foreskrevet af tagproducenten

Der er ikke tegn på skade ved besigtigelsen

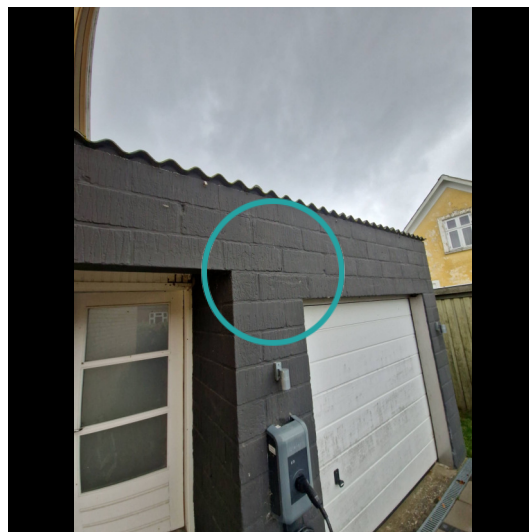
Ydervægge har enkelte revner, bl.a. mod øst

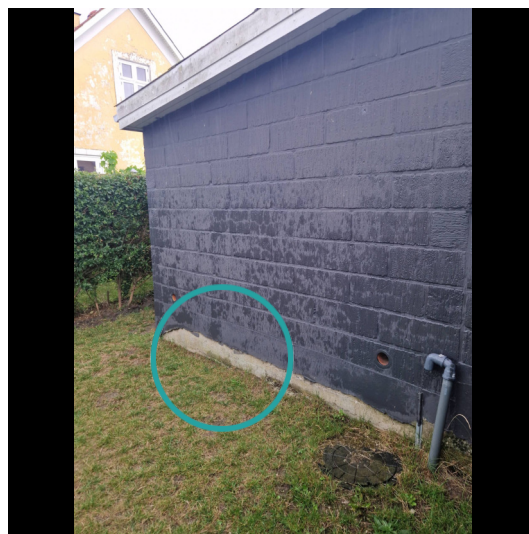
Sokkelpuds er ikke ført under terræn mest mod vest

Konstruktionen har henstået sådan i en længere årrække uden følgeskader, der vurderes derfor ikke at være nærliggende risiko for skade.

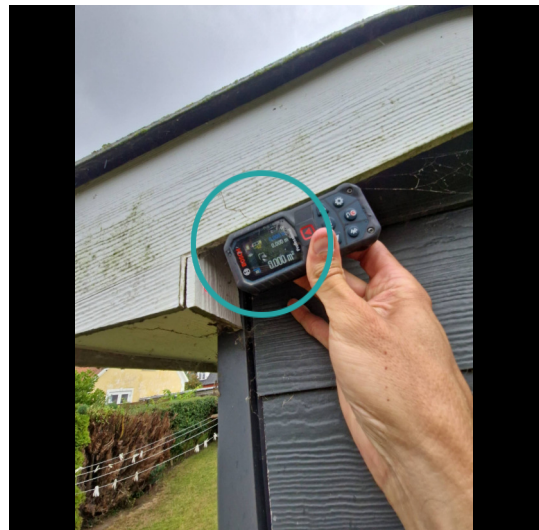
Taghældningen er mindre end foreskrevet af tagproducenten

Der er ikke tegn på skade ved besigtigelsen
