Realsyn+ for

Hyldevang 184,
7323 Give

Bygningsoversigt

Dato for besigtigelse: 09-06-2026

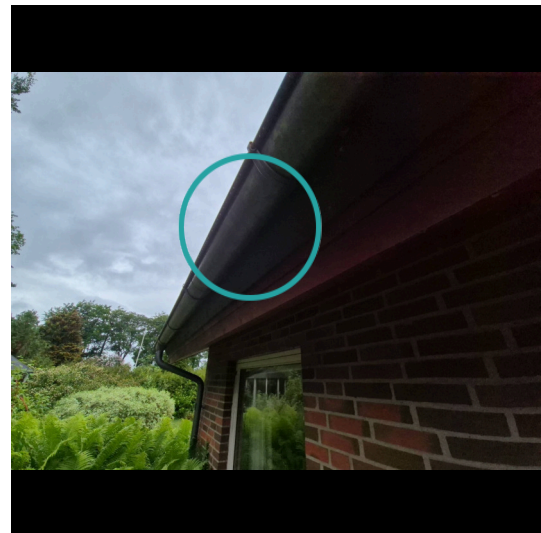
**Tag****SKADE:**

Der er revner / utætheder i tagrende mod vest samt tagrende er fyldt med vand

Forholdet skønnes ikke at give anledning til skader på andre bygningsdele, men vil på længere sigt udvikle sig.

Det skønnes at nedløb er stoppet.

**Udskiftning af tagnedløb**

Udbedringseksempel: Udskiftning af let tagnedløbsrør. Tagnedløbsrør tilsluttes tagrendens tudstykke med bajonetknæ. Nedførsel og brøndkrave tilsluttes nedløbsbrønd. Tagnedløbsrøret monteres til murværk med 2 stk. rørholdere og hængselsstifter.

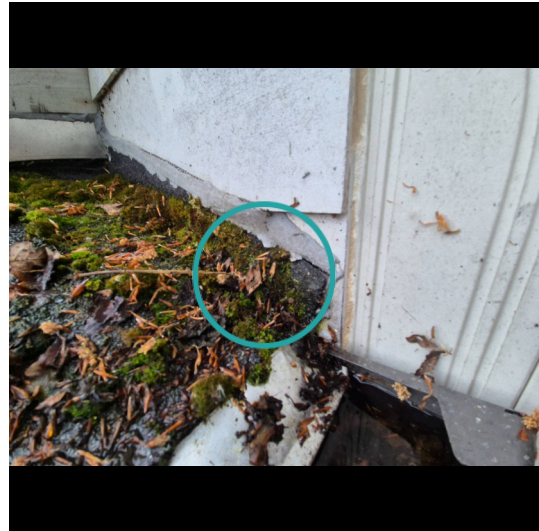
Tag

Tætning mellem tagpap og nyere stue er ikke intakt/ defekt mod nord

Det vurderes, at skaden kan udvikle sig på længere sigt.

Opgaven vurderes at kunne udbedres af en tømrer. Vi anslår, at arbejdslønnen er den største del af udbedringsomkostningen, og materialer udgør en mindre del. Det anbefales derfor at lade en tømrer udbedre opgaven på regning.

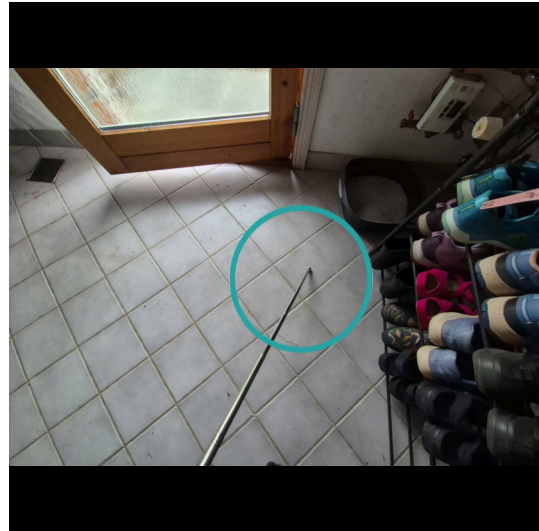
Stueplan

Der er gulvklinker med mangelfuld vedhæftning til underlaget ved Yderdør

Der er tale om et mindre område, som ikke er vandbelastet. Der vurderes derfor ikke at være nærliggende risiko for skader.

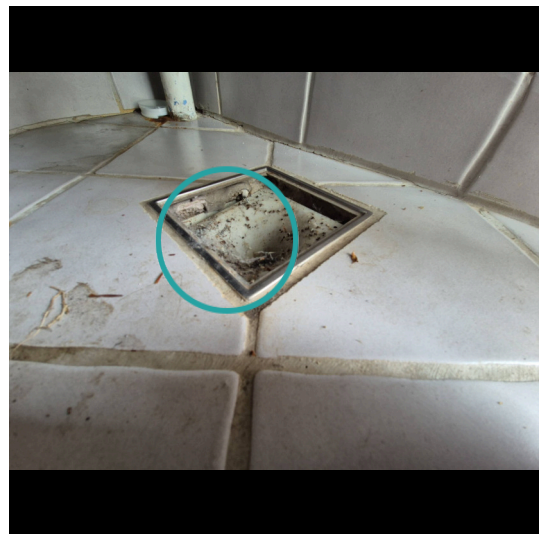
Stueplan

Der er afstand og synlig betonekant mellem afløbsskål og rist i gulv afløb ved Yderdør

Gulv afløbet er ikke vandbelastet fra gulvoverfladen, og der skønnes derfor ikke at være nærliggende risiko for skader.

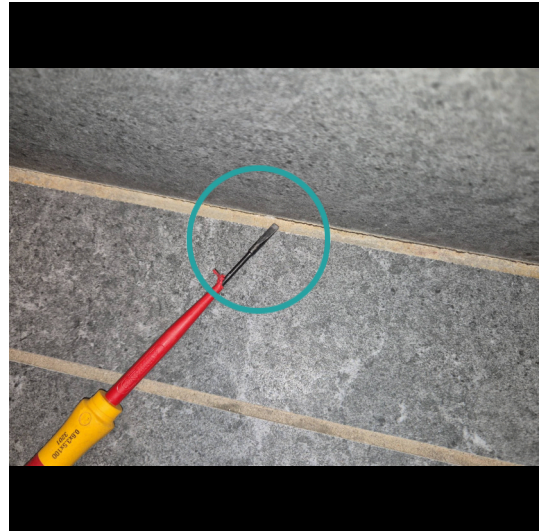
Stueplan

Der er defekte/revnede fuger i bruseniche ved gulv

Der er tale om fuger, som er direkte vandbelastede, hvorfor der er risiko for skader på de omkringliggende konstruktioner og installationer.

Eftergang af fuger

Udbedringseksempel: Eftergang af fuger. Eksisterende fuger udskæres. Underlaget rengøres omhyggeligt, fugesider affedtes.

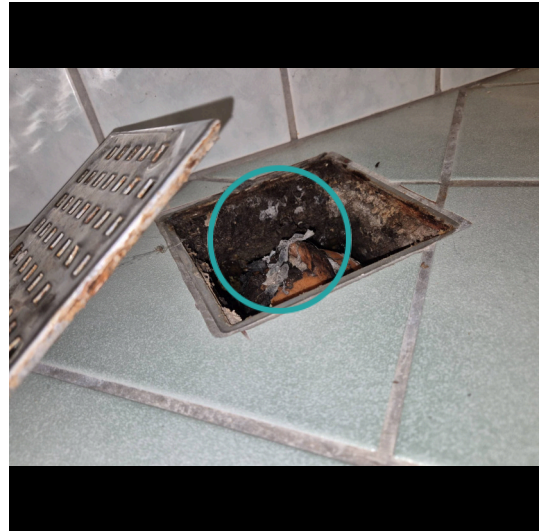
Stueplan

Der er afstand og synlig betonkant mellem afløbsskål og rist i gulv afløb ved håndvasken

Gulv afløbet er ikke vandbelastet fra gulvoverfladen, og der skønnes derfor ikke at være nærliggende risiko for skader.

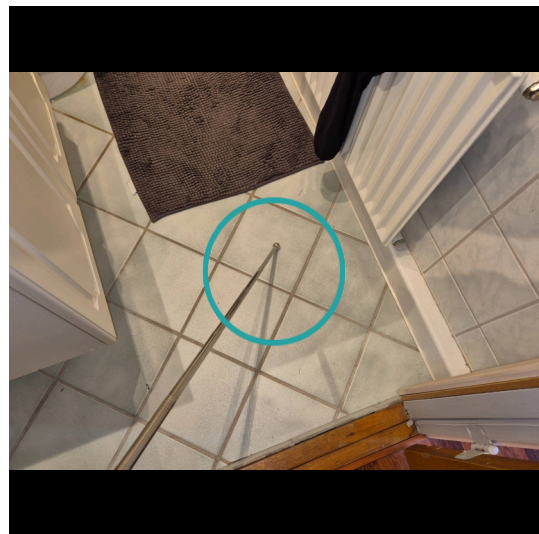
Stueplan

Der er gulvklinter med mangelfuld vedhæftning til underlaget

Der er tale om et mindre område, som ikke er vandbelastet. Der vurderes derfor ikke at være nærliggende risiko for skader.

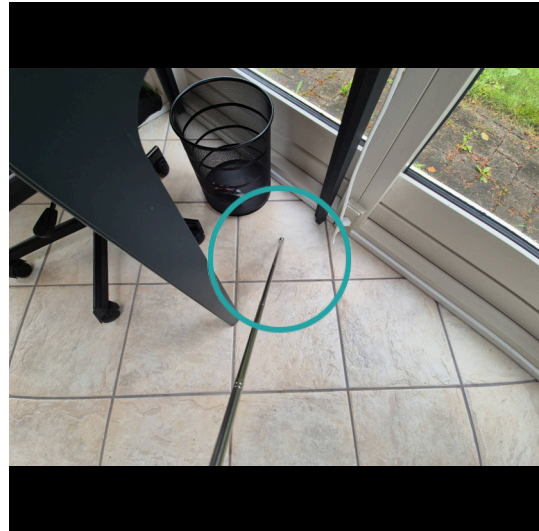
Stueplan

Der er gulvklinter med mangelfuld vedhæftning til underlaget bl.a ved vindue sydvest

Der kunne ikke registreres følgeskader ved besigtigelsen, og der vurderes ikke at være nærliggende risiko for skade.

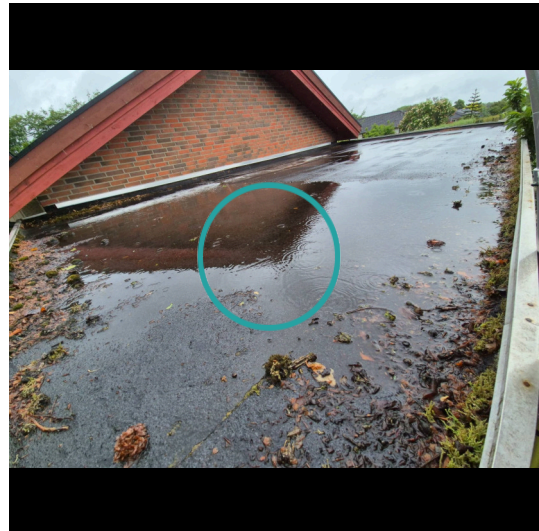
**Tag****SKADE:**

Tagpappen har flere lunker, fordybninger og vandansamlinger

Det vurderes, at skaden kan udvikle sig på længere sigt.

Dette medfører stillestående vand på tagfladen og dermed en øget nedslidning og forringet restlevetid.

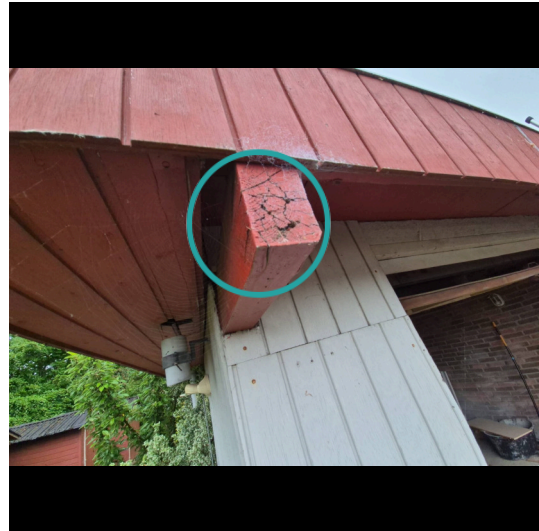
Tag

Udvendigt træværk ved og omkring tag/remender har påbegyndende nedbrudt træ. Forholdet er konstateret i stern mod øst

Udviklingen skønnes at fortsætte, og det kan medføre svigt på længere sigt.

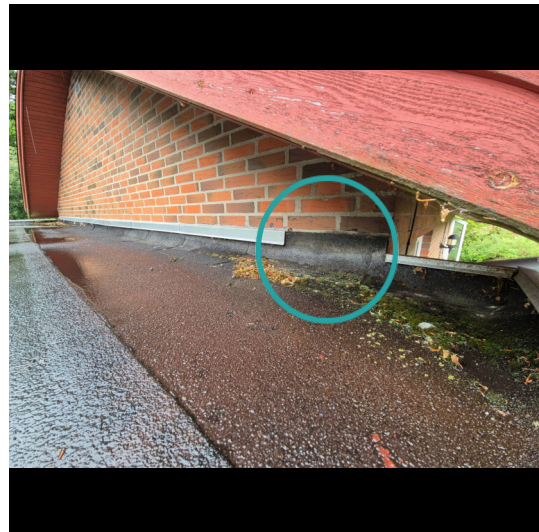
Tag

Inddækning fra tagpaptag mod bygning er udført med alu inddækning dog mangler den sidste halve meter at blive inddækket

Det vurderes, at skaden kan udvikle sig på længere sigt.

Det skønnes at være i et område hvor snefygning vil kunne hobe sig op af væggen og dermed kunne løbe ned langs væggen ved tøvej

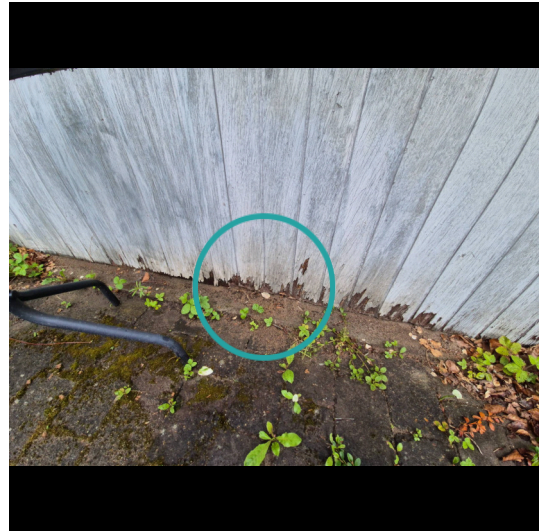
Ydervægge

Træbeklædningen er nedbrudt, især mod syd

Det må påregnes, at forholdet vil udvikle sig på længere sigt.

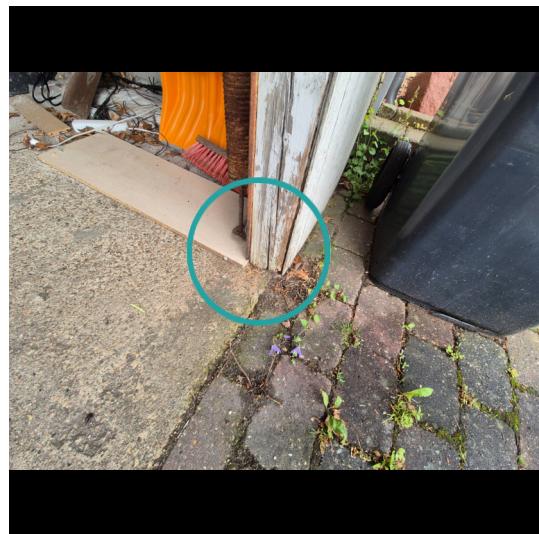
Døre/vinduer/porte

Der er nedbrydninger i karm og ramme på port mod indkørsel

Nedbrydningen vurderes at fortsætte på længere sigt.

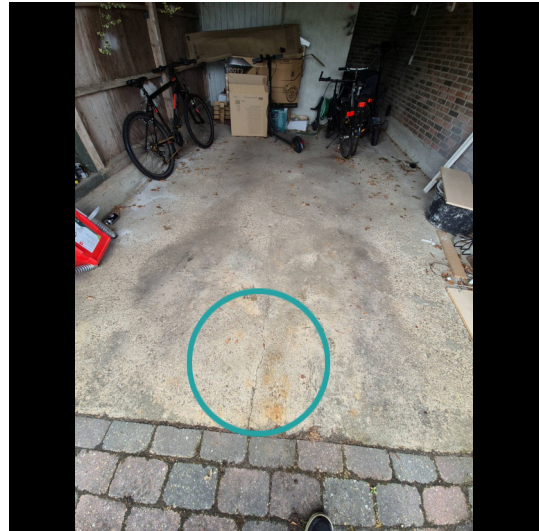
Stueplan

Der er enkelte revner i betongulvet

Omfanget er på nuværende tidspunkt så begrænset, at der ikke skønnes at være nogen risiko.

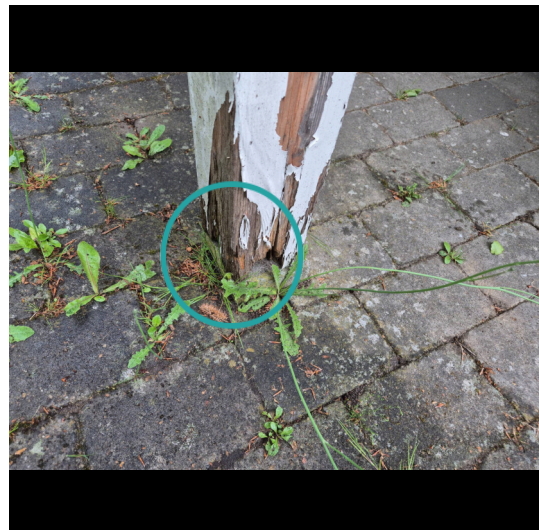
**Ydervægge****SKADE:**

Der er nedbrydning i de bærende stolper bl.a. mod have

Det vurderes, at skaden kan udvikle sig på længere sigt.
