Realsyn+ for

Søndersognsvej 115A,  
4780 Stege

Dato for besigtigelse: 17-08-2026

## LITRA A - Beboelse - 1

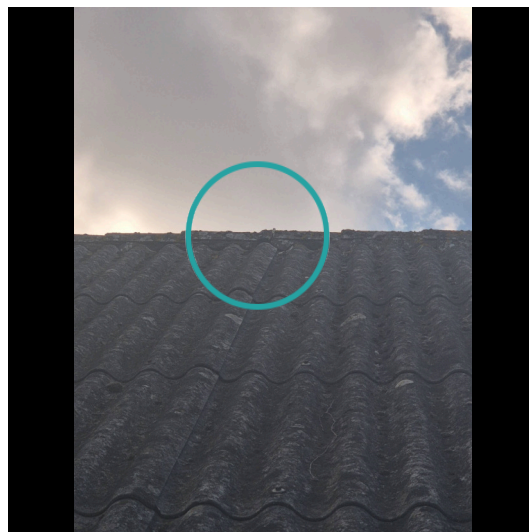
Rygningsmørtel har revner og mangler enkelte steder. Det ses f.eks. mod mod have og mod vej

Forholdet kan fortsat udvikle sig, og der er på sigt risiko for skader på andre bygningsdele

Udbedringseksempel: Reparation af rygnings-/grat kit/mørtel. Rygningssten nedtages. Eksisterende rygningssten oplægges i ny mørtel/kit.

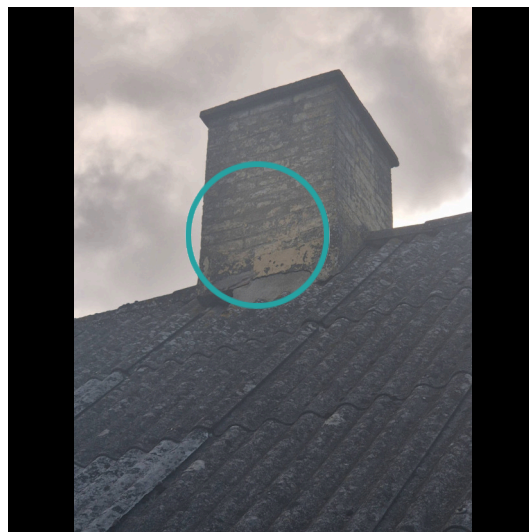
Skorstensinddækningen i mørtel ved tag er defekt / revnet, se bla mod vej og mod have

Inddækningen ved skorsten er udført med mørtel og i en sådan stand, at der er risiko for, at der kan trænge fugt ind i konstruktionen.

Udbedringseksempel: Udbedring af mørtelinddækning på skorsten. Eksisterende mørtelinddækning udbedres i nødvendigt omfang. Udfaldende/løs/revnet mørtelinddækning udkradses og erstattes med ny mørtelinddækning.

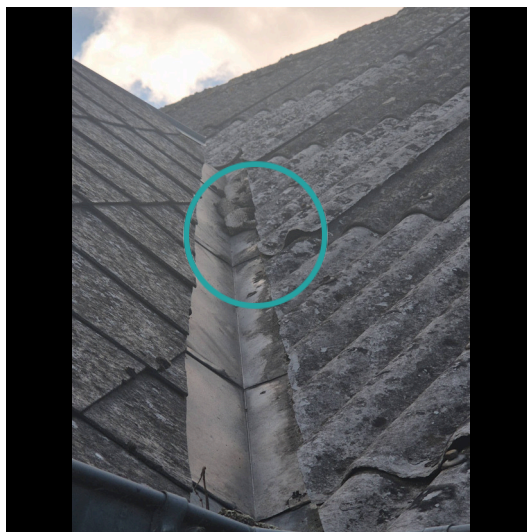
Tagpladerne har begyndende nedbrydning, blandt andet langs kanter og på overflader. Det ses på begge tagflader

Det vurderes, at skaden kan udvikle sig på længere sigt.

Udbedringseksempel: Udskiftning af tagplader eks. som Cembrit oplægges på det eksisterende lægteunderlag, med tætningsbånd i bølgepladernes vandrette overlæg og fastgøres med indfarvede tagskruer, spændskiver og tætningskiver. Udhængsklodser af plast med ventilation monteres over nederste taglægte ved tagfod.

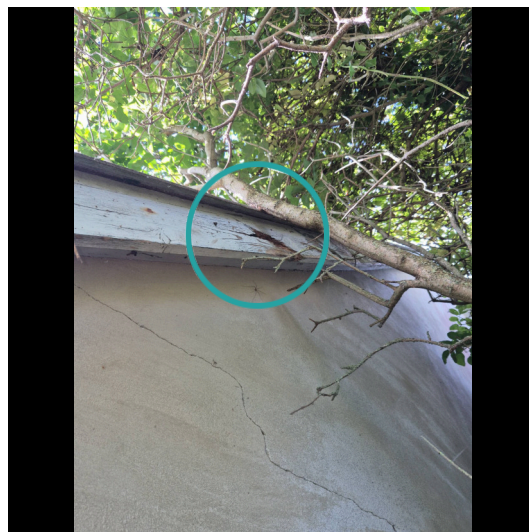
Udvendigt træværk ved og omkring tag har påbegyndende nedbrudt træ. Forholdet er konstateret i vindskeder nordvest

Det vurderes, at skaden kan udvikle sig på længere sigt.

Udbedringseksempel: Udskiftning af vindskede. Vindskede med dækbræt udføres af ru brædder af fyrretræ, 5. sortering - kvinta, trykimprægneret iht. NTR-klasse AB. Vindskeden afsluttes med dækbræt.

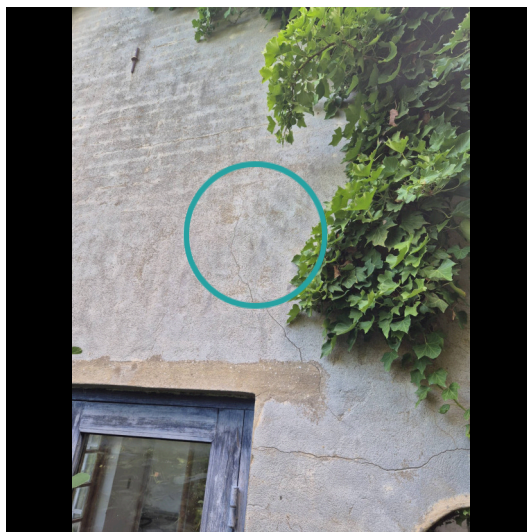
Ydervægge har flere revner, bl.a. mod vej og gavl mod vest.

Forholdet vurderes at give anledning til fugtindtrængning, hvilket kan medføre skader på de bagvedliggende konstruktioner på sigt. Revnerne vurderes i sig selv at være stabile, men er dog af en sådan karakter, at yderligere udvikling over en længere årrække samt mindre revnedannelse efter reparation kan forekomme.

Udbedringseksempel: Udskiftning af defekte mursten af tegl. Defekte sten udhugges manuelt, maks. 3-4 sten i bredden uden understøtning. Nye/brugte hårdtbrændte, frostfaste sten indmures i mørtel efter rengøring og vanding. Der fuges med fugetype og mørtel som det øvrige murværk.

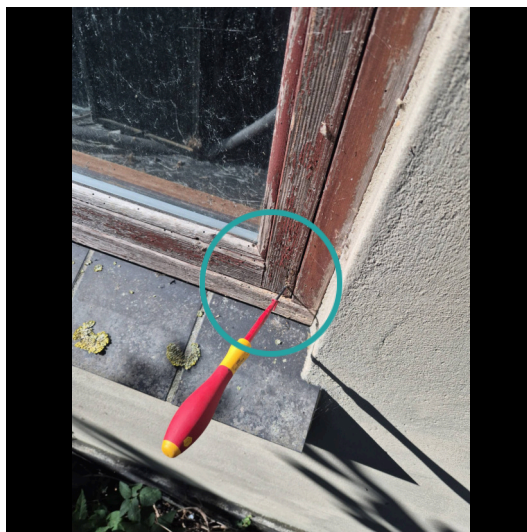
Der er nedbrydning i vinduerne og borebille huller flere steder, mest nordøst.

Nedbrydningen vurderes at fortsætte på længere sigt.

Udbedringseksempel: Udskiftning af nedbrudt træ. Det nedbrudte træ skæres væk og et stykke træ af samme sort og densitet tildannes nøjagtigt og indsættes i stedet for det beskadigede. Det reparerede område grundes og malebehandles på begge sider. Det udskiftede træværk afvaskes, slibes og males en gang.

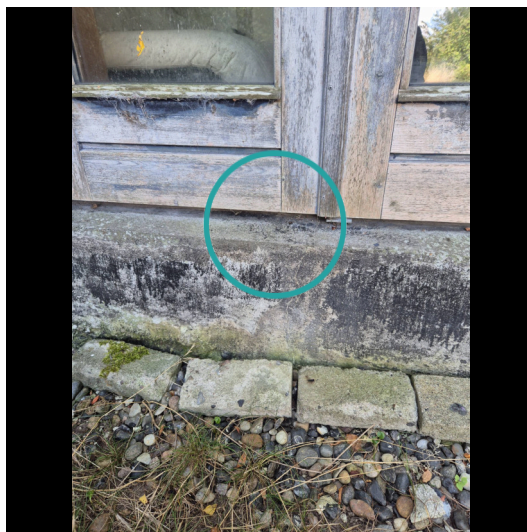
Der er ikke udført bundstykke ved dør mod nordvest.

Forholdet kan fortsat udvikle sig, og der er nærliggende risiko for skader på andre bygningsdele.

Udbedringseksempel: Udskiftning af træ i dør. Det nedbrudte træ skæres væk og et stykke træ af samme sort og densitet tildannes nøjagtigt og indsættes i stedet for det beskadigede. Det reparerede område grundes og malebehandles på begge sider. Døren afvaskes, slibes og males en gang.

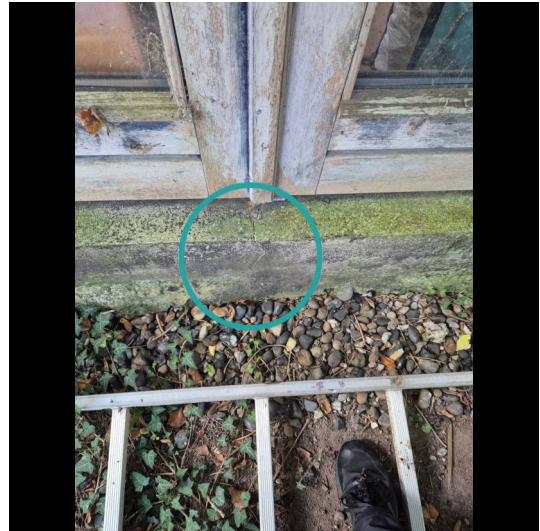
Der er revner i sokkel mest i gavl mod nordvest.. Revnerne fortsætter op i ydervæggen

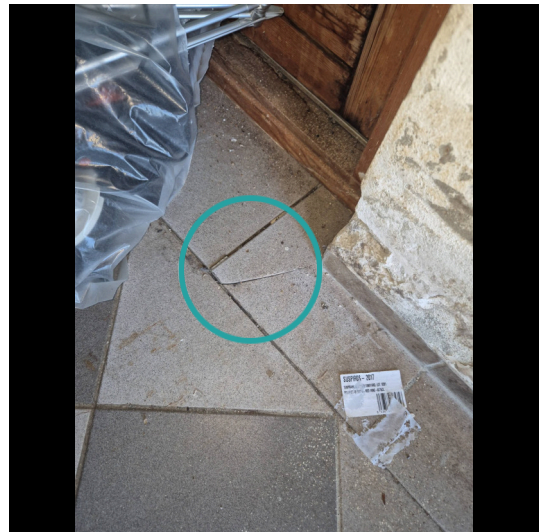
Der er revnede gulvklinter samt gulvklinter med begrænset vedhæftning til underlaget ved dør i gavl og ved nordvestlig hjørne

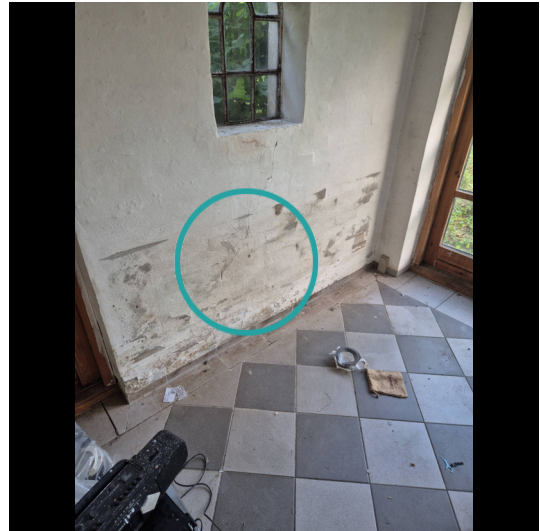
Der er konstateret områder, hvor vægpuds har manglende/begrænset vedhæftning til underlaget, samt misfarvninger, se bla på gavlvæg i bryggers og i værelse i forbindelse med bryggers.

Forholdet var tørt ved fugtmåling og skønnes derfor af ældre dato.

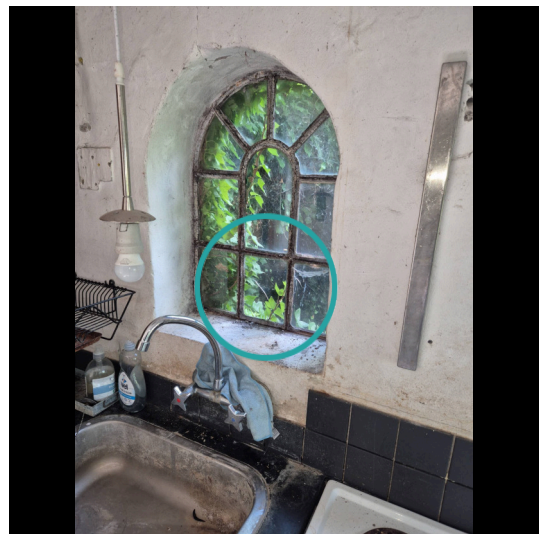
Der er revnet ruder enkelte steder, se bla i gavl mod garage

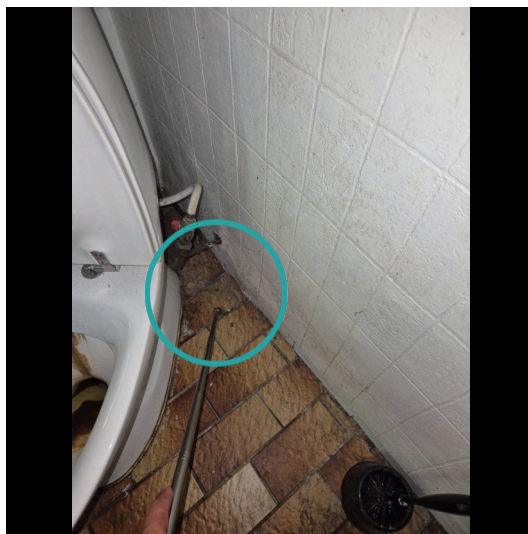
Der er flere gulvklinter med mangelfuld vedhæftning til underlaget, se bla ved wc, dør og radiator.

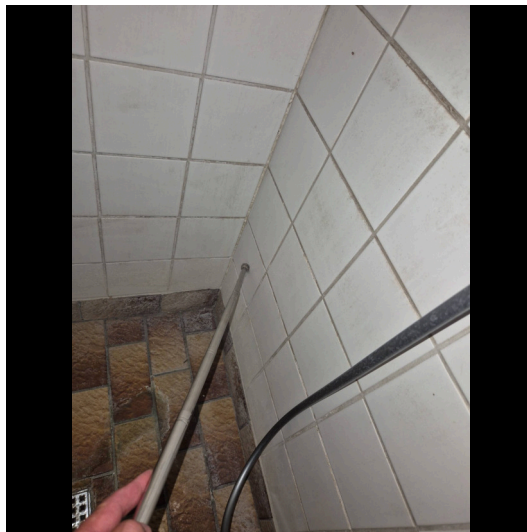
Der er flere vægfliser med mangelfuld vedhæftning til underlaget i bruseområdet

Der er tale om vægge med direkte vandbelastning, hvorfor der er risiko for skader på de omkringliggende konstruktioner og installationer.

Udbedringseksempel: Udskiftning af fliser/klinker og vådrumsbehandling. fliser/klinker aftages. Underlaget rengøres omhyggeligt. Gulvet vådrumsbehandles. Der skal anvendes et komplet system til vandtætning med produkter fra samme godkendelse. Overflader primes og forsegles i hjørner, omkring rørgennemføringer og ved overgang væg/gulv. Heldækkende tætningsmasse påføres. Vægfliser opsættes, fuges og afrenses. I hjørner, og i overgang væg og gulv samt omkring sanitære installationer fuges med elastisk, vådrums siliconefugemasse.

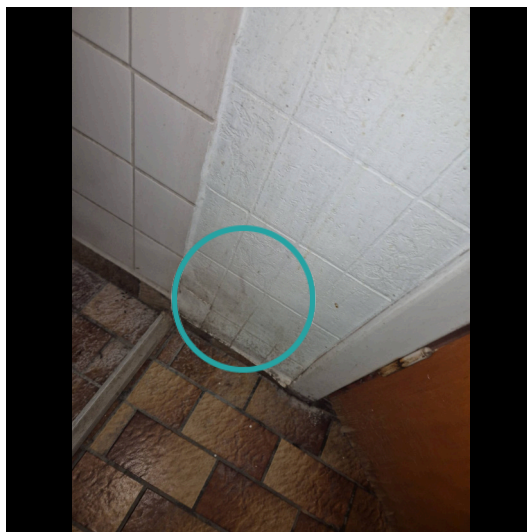
Vægoverflader i det vandbelastede område er ikke egnet/godkendt til hyppig vandpåvirkning, der er udbulinger i belægningen ved indgangen.

Det vurderes, at skaden kan udvikle sig på kortere sigt.

Udbedringseksempel: Demontering af eksisterende overflade/beklædningen. Klargøring til montering af vægfliser og vådrumsbehandling. Underlaget rengøres omhyggeligt. Væggen vådrumsbehandles. Der skal anvendes et komplet system til vandtætning med produkter fra samme godkendelse. Overflader primes og forsegles i hjørner, omkring rørgennemføringer og ved overgang væg/gulv. Heldækkende tætningsmasse påføres. Vægfliser opsættes, fuges og afrenses. I hjørner, og i overgang væg og gulv samt omkring sanitære installationer fuges med elastisk, vådrums

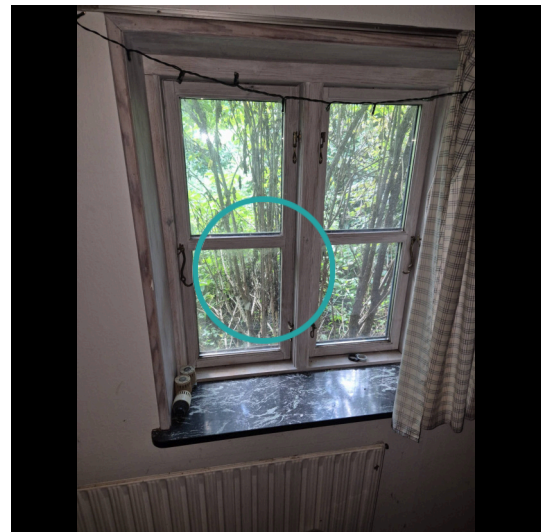
Vinduet i stue i forbindelse med bryggers overholder ikke kravet til redningsåbning

Der er risiko for personskade i tilfælde af brand.

Opgaven har ikke været mulig at prissætte, det anbefales at kontakte en tømrer med henblik på udredning af opgaven og tilbud på udbedring.

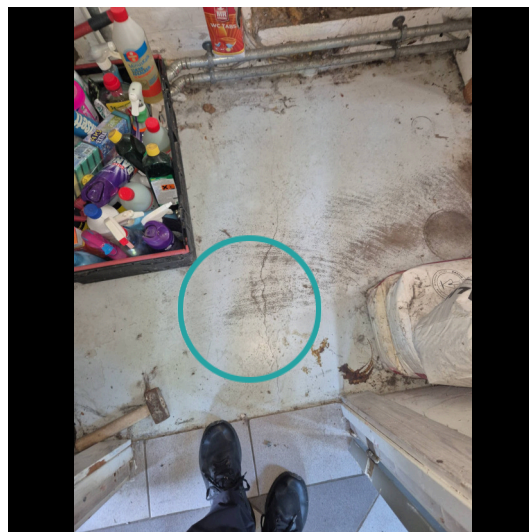
Der er enkelte revner i betongulvet

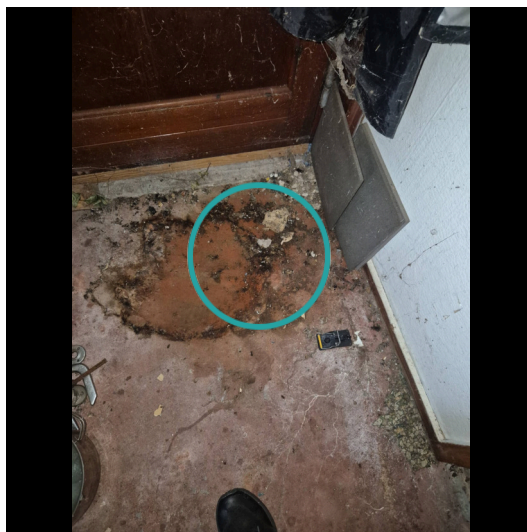
Der er opfugtning af betonplade, samt skadedyrs ekskrementer.

Forholdet kan fortsat udvikle sig, og der er nærliggende risiko for skader på andre bygningsdele.

Opgaven vurderes at kunne udbedres af en murer. Vi anslår at arbejdslønnen er den største del af udbedringsomkostningen og materialer udgør en mindre del. Det anbefales derfor at lade en murer udbedre opgaven på regning.

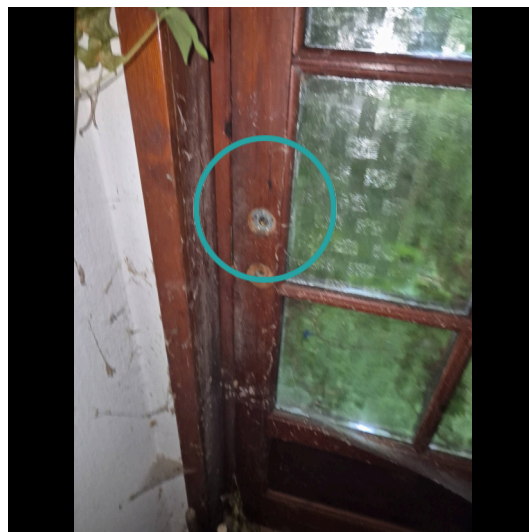
Der mangler greb på dør.

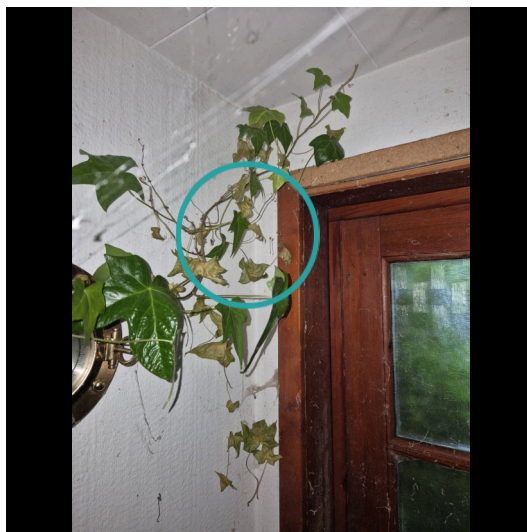
Der vokser beplantning ind i rummet udefra ved dørpanel.

Forholdet kan fortsat udvikle sig, og der er nærliggende risiko for skader på andre bygningsdele.

Opgaven vurderes at kunne udbedres af en murer. Vi anslår at arbejdslønnen er den største del af udbedringsomkostningen og materialer udgør en mindre del. Det anbefales derfor at lade en murer udbedre opgaven på regning.

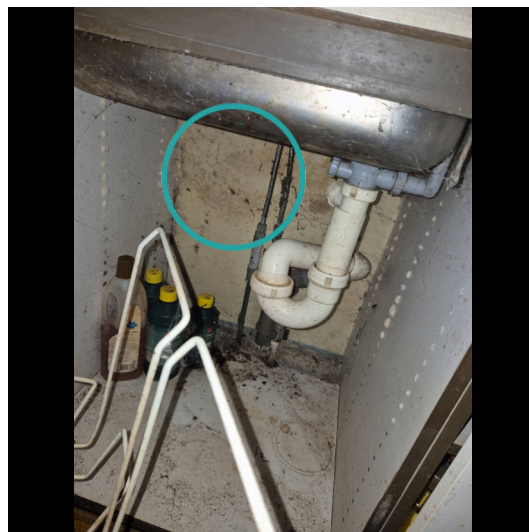
Der kan konstateres områder med misfarvning af vægge, se bla under køkkenvask

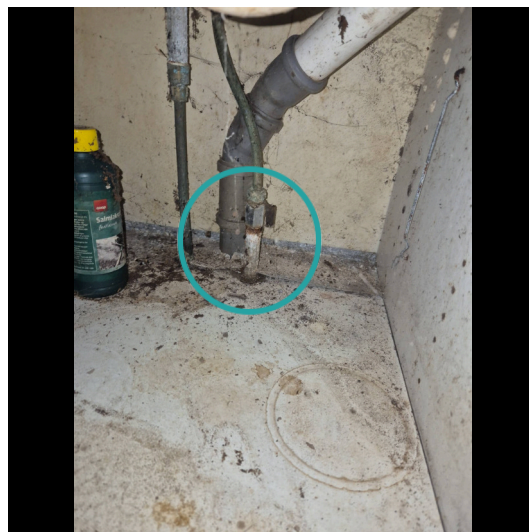
Vandrør er rustne og tærede, se bla under køkkenvasken

Der konstateres ingen utætheder ved besigtigelsen, men forholdet kan udvikle sig på længere sigt.

Udbedringseksempel: Etablering af rør fra overløb (sikkerhedsventil) til gulvafløb. Inkl. ophæng og diverse samlinger.

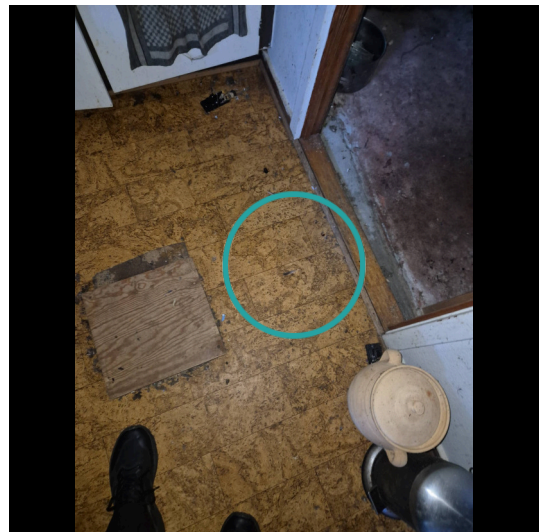
Gulvet er eftergivende ved indgang fra entreen. Der er ligeledes område midtpå hvor der er skruet en plade på.

Det vurderes, at skaden kan udvikle sig på længere sigt.

Opgaven vurderes at kunne udbedres af en tømrer. Vi anslår at arbejdslønnen er den største del af udbedringsomkostningen og materialer udgør en mindre del. Det anbefales derfor at lade en tømrer udbedre opgaven på regning.

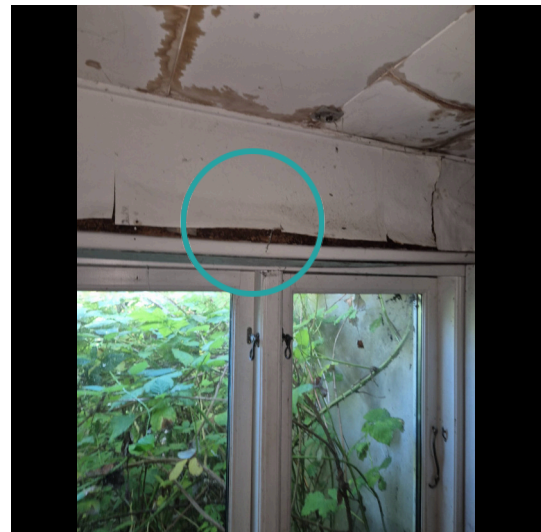
Der kan konstateres opfugtning af væg mod have og mod værelse i forbindelse med bryggers.

Forholdet kan fortsat udvikle sig, og der er nærliggende risiko for skader på andre bygningsdele.

Der er målt forhøjet fugt ved besigtigelsen

Opgaven vurderes at kunne udbedres af en tømrer. Vi anslår at arbejdslønnen er den største del af udbedringsomkostningen og materialer udgør en mindre del. Det anbefales derfor at lade en tømrer udbedre opgaven på regning.

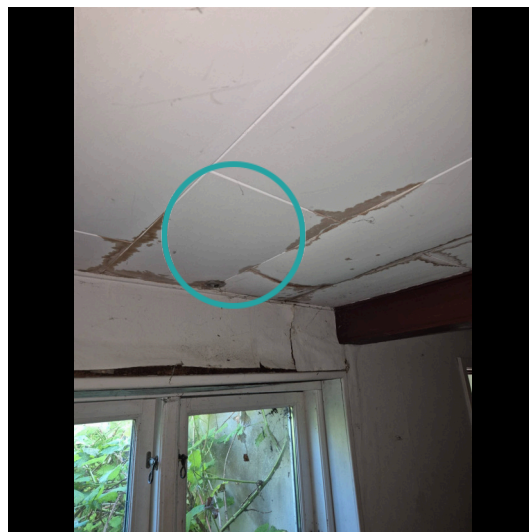
Der kan konstateres opfugtninger i loftet/etageadskillelsen i den store stue

Der er risiko for nedbrydningskader på kortere sigt.

Opgaven vurderes at kunne udbedres af en fugttekniker. Vi anslår at arbejdslønnen er den største del af udbedringsomkostningen og materialer udgør en mindre del. Det anbefales derfor at lade en geotekniker udbedre opgaven på regning.

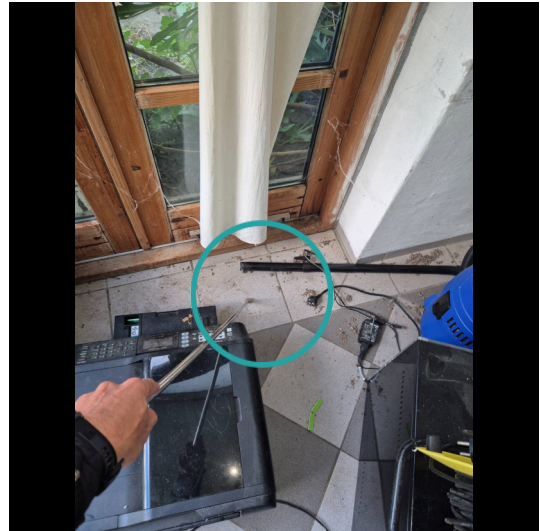
Der er flere gulvklinter med mangelfuld vedhæftning til underlaget i flere rum, se bla i værelse i forbindelse med bryggers.

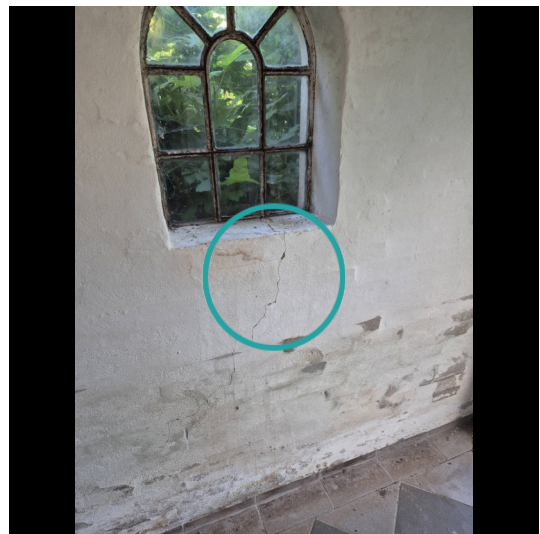
Der er registreret revner i vægge, se bla i gavlvæg og ved indgangsdør i bryggers, samt i værelse i forbindelse med bryggers.

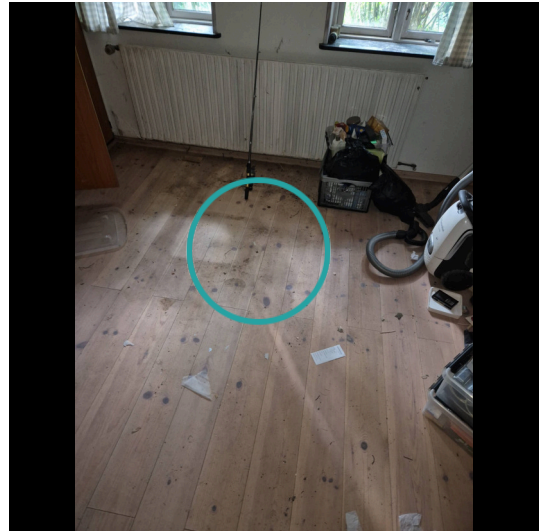
Trægulvene i stueplan er med ujævnheder / skævheder, stedvist lidt åbne samlinger og de knirker / fjedrer i områder ved belastning, samt har buler flere steder. Se bla i stue og i stor stue.

Forholdet kan fortsat udvikle sig, og der er på sigt risiko for skader på andre bygningsdele

Opgaven vurderes at kunne udbedres af en tømrer. Vi anslår at arbejdslønnen er den største del af udbedringsomkostningen og materialer udgør en mindre del. Det anbefales derfor at lade en tømrer udbedre opgaven på regning.

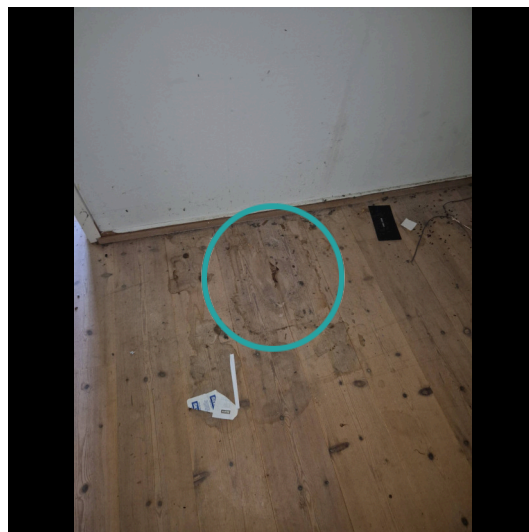
Der er flere steder fugtskader på gulv i stor stue og i værelse tv for stor stue.

Forholdet kan fortsat udvikle sig, og der er nærliggende risiko for skader på andre bygningsdele.

Der kunne konstateres opfugtninger på  
tømrerarbejdsstedstidspunktet.

Opgaven vurderes at kunne udbedres af en tømrer. Vi anslår at arbejdslønnen er den største del af udbedringsomkostningen og materialer udgør en mindre del. Det anbefales derfor at lade en tømrer udbedre opgaven på regning.
