Bygningsoversigt

Dato for besigtigelse: 09-04-2026

Introduktion til VTR rapporten

LITRA A - Beboelse

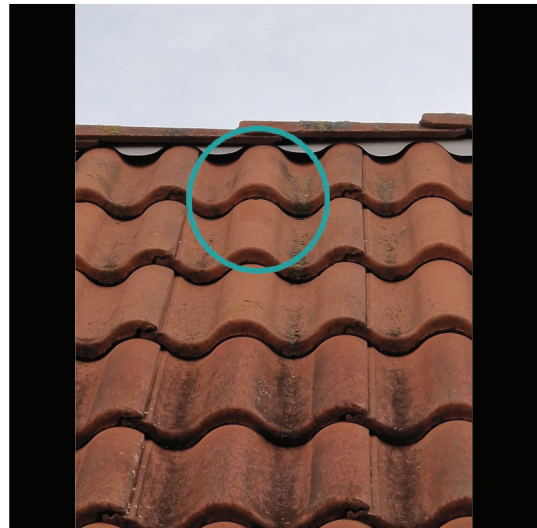
**Tag****SKADE:**

Tætninger ved rygning er mangelfulde, der ses mod syd

Det giver risiko for vandindtrængen ved blæst, nedbør og fygese.

**Kr 79,00 / Pr lbm*****€ 259,00 Pr lbm*****Eftergang/montering af bølgeklodser i rygning**

Udbedringseksempel: Eftergang/montering af bølgeklodser i rygninger. Plader løsnes i nødvendigt omfang. Evt. eksisterende uegnet/defekt tætning fjernes. Eftergang/montering med nye asfaltimpregnerede bølgeklodser de nødvendige områder. Pladerne fastskrues.

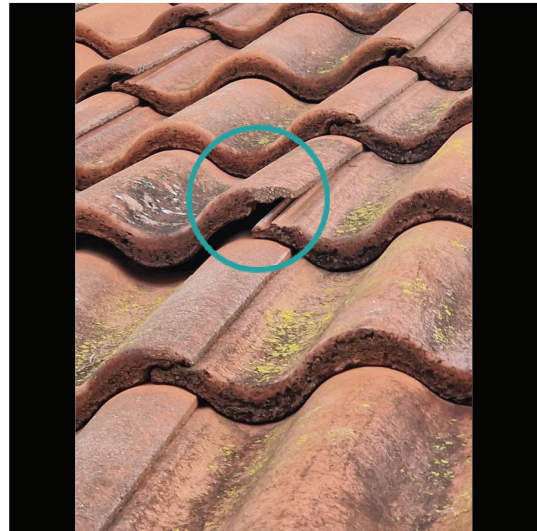
Tagsten ligger ujævnt eller skævt i et mindre område. Det ses mod vej

Skaden kan udvikle sig over en længere årrække.

Eftergang af løse/ujævnt liggende tagsten

Udbedringseksempel: Eksisterende tagsten fastgøres og ligges korrekt iht. fabrikantens anvisninger på lægteunderlag og fastgøres til dette med bindere \varnothing 3 mm, som JP-tagstensbindere i hver 3. sten - diagonalbinding.

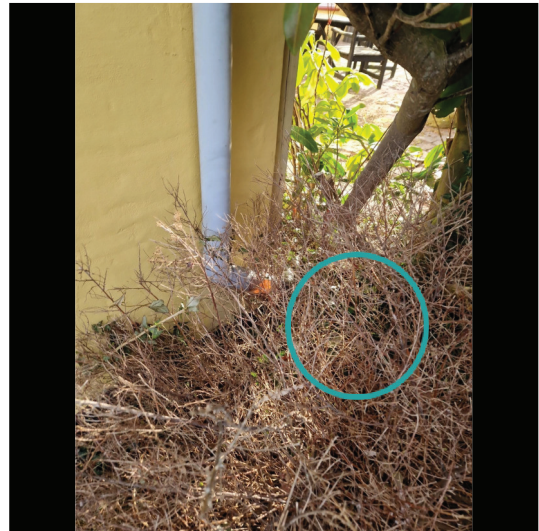
Tagvand bliver ledt ud på terræn ved nedløb, det ses mod vejen

Der kunne ikke registreres følgeskader ved besigtigelsen, og der vurderes ikke at være nærliggende risiko for skade.

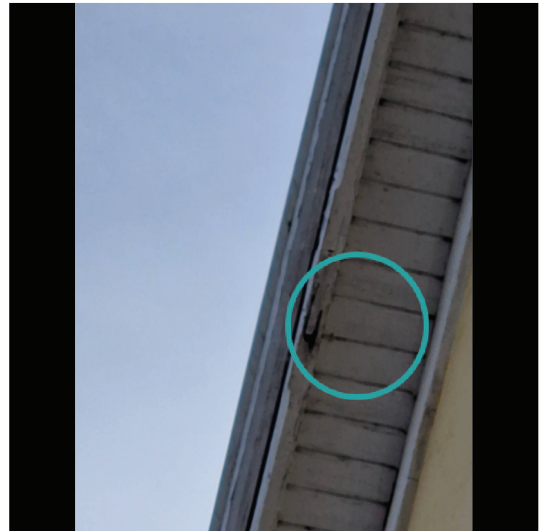
Vindskede mod vest er nedbrudt/har begyndende nedbrydning

Det vurderes, at skaden kan udvikle sig på længere sigt.

Udskiftning af vindskede

Udbedringseksempel: Udskiftning af vindskede. Vindskede med dækbræt udføres af ru brædder af fyrretræ, 5. sortering - kvinta, trykimprægneret iht. NTR-klasse AB. Vindskeden afsluttes med dækbræt.

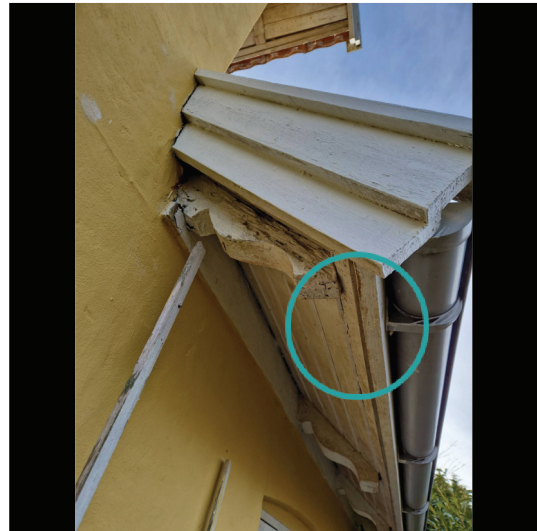
Udhængspær under frontspids mod vej er med nedbrydning

Skaden kan udvikle sig over en længere årrække.

Udskiftning af vindskede

Udbedringseksempel: Udskiftning af vindskede. Vindskede med dækbræt udføres af ru brædder af fyrretræ, 5. sortering - kvinta, trykimprægneret iht. NTR-klasse AB. Vindskeden afsluttes med dækbræt.

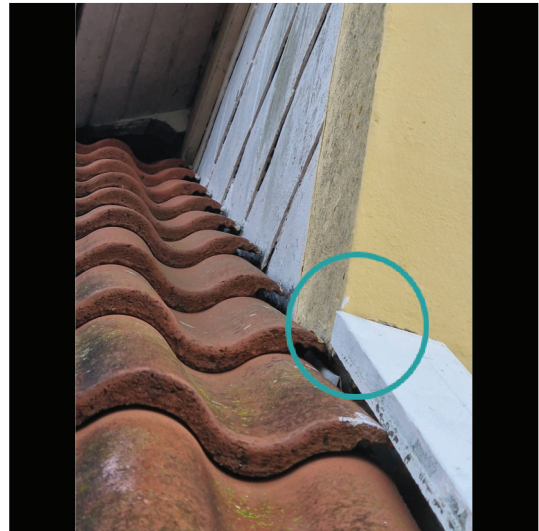
Inddækningen ved frontspidsen mod tagflader af mangelfuld

Forholdet har medført skader på andre bygningsdele.

Udbedring af skade/fejl/mangler

Opgaven vurderes at kunne udbedres af en blikkenslager. Vi anslår, at arbejdslønnen er den største del af udbedringsomkostningen, og materialer udgør en mindre del. Det anbefales derfor at lade en blikkenslager udbedre opgaven på regning.

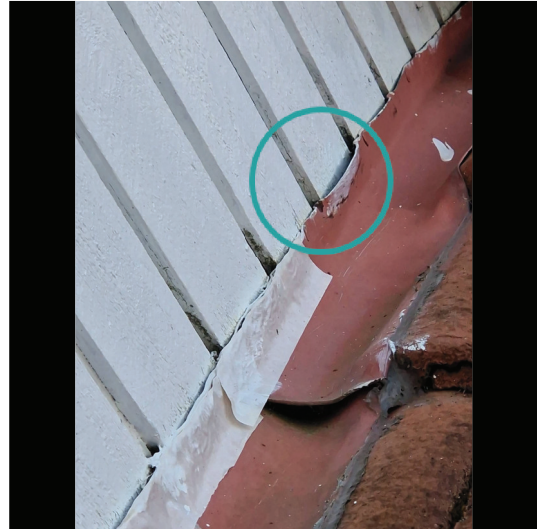
Inddækning mod træbekledningen er mangelfuld, det ses mod nordvest

Forholdet kan fortsat udvikle sig, og der er nærliggende risiko for skader på andre bygningsdele.

Opgaven vurderes at kunne udbedres af en blikkenslager. Vi anslår, at arbejdslønnen er den største del af udbedringsomkostningen, og materialer udgør en mindre del. Det anbefales derfor at lade en blikkenslager udbedre opgaven på regning.

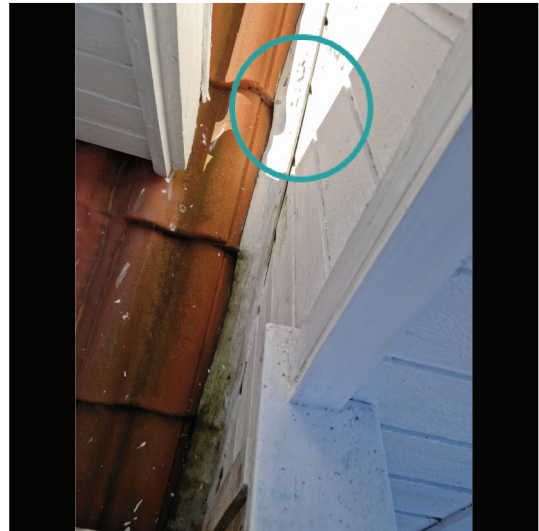
Inddækningen på tagkvisten ved tagterrassen er ikke tæt

Det vurderes, at skaden kan udvikle sig på kortere sigt.

Udbedring af skade/fejl/mangler

Opgaven vurderes at kunne udbedres af en blikkenslager. Vi anslår, at arbejdslønnen er den største del af udbedringsomkostningen, og materialer udgør en mindre del. Det anbefales derfor at lade en blikkenslager udbedre opgaven på regning.

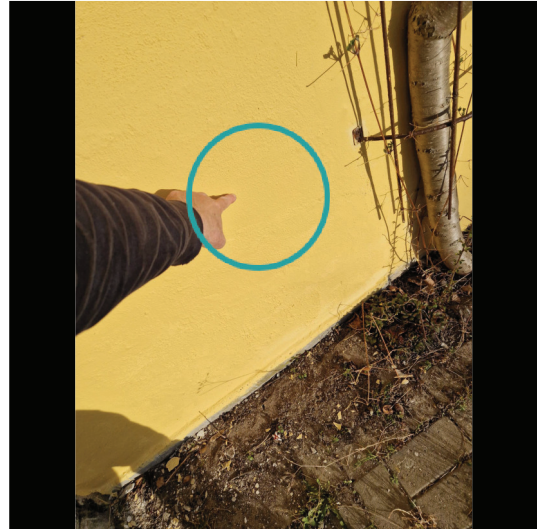
Puds på ydermure er i områder med mangelfuld vedhæftning, afskalninger og revner, ses bla. mod øst

Skaden kan udvikle sig over en længere årrække.

Eftergang af puds

Udbedringseksempel: Eftergang af puds på ydervæg. Løst (hult) puds afhugges til præcis begrænsning. Afrenset ydervæg udkastes med mørtel, der afrettes og glattes med trækbræt og slutpudses.

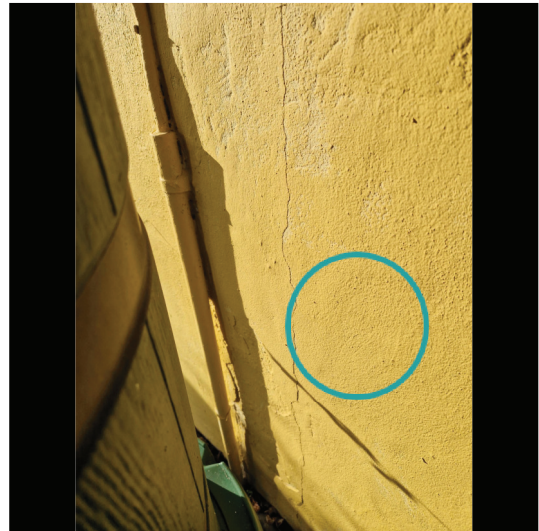
Ydervægge har enkelte revner, bl.a. mod nord og på gavl mod vest

Omfanget er på nuværende tidspunkt så begrænset, at der ikke skønnes at være nogen risiko.

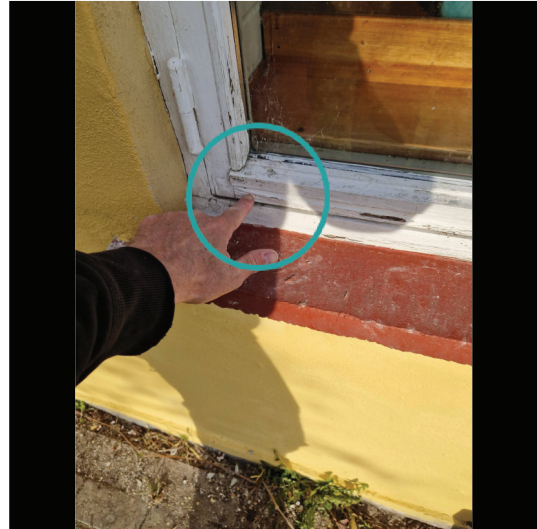
Der er nedbrydning i vinduerne enkelte steder, bla. mod øst og syd

Nedbrydningen vurderes at fortsætte på længere sigt.

Udskiftning af nedbrudt træ

Udbedringseksempel: Udskiftning af nedbrudt træ. Det nedbrudte træ skæres væk og et stykke træ af samme sort og densitet tildannes nøjagtigt og indsættes i stedet for det beskadigede. Det reparerede område grundes og malebehandles på begge sider. Det udskiftede træværk afvaskes, slibes og males en gang.

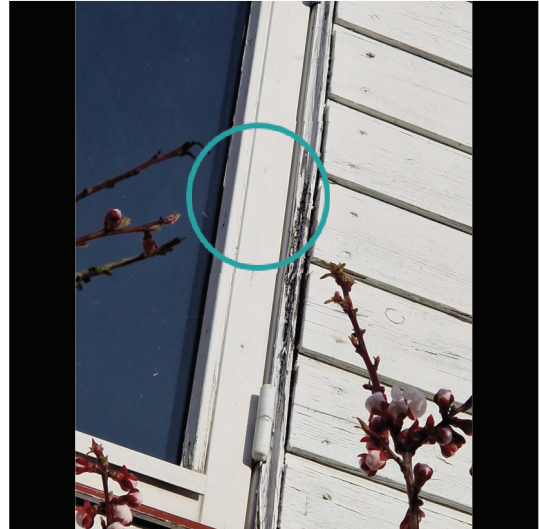
Der er nedbrydning i listerne omkring øverste vindue mod øst

Forholdet kan fortsat udvikle sig, og der er nærliggende risiko for skader på andre bygningsdele.

Udskiftning af nedbrudt træ

Udbedringseksempel: Udskiftning af nedbrudt træ. Det nedbrudte træ skæres væk og et stykke træ af samme sort og densitet tildannes nøjagtigt og indsættes i stedet for det beskadigede. Det reparerede område grundes og malebehandles på begge sider. Det udskiftede træværk afvaskes, slibes og males en gang.

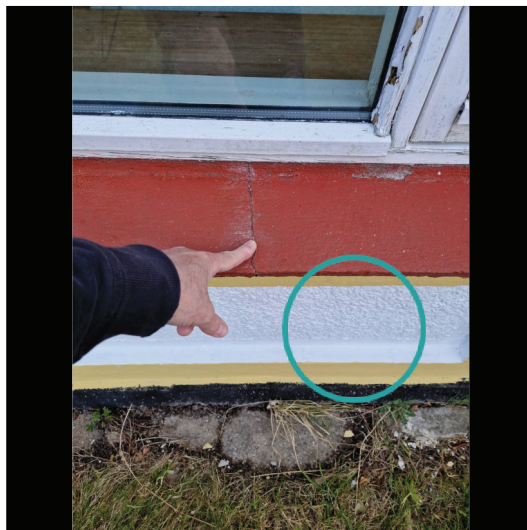
Sålbænke i beton har revnedannelser. Dette ses især ved vinduer mod vej

Omfanget er på nuværende tidspunkt så begrænset, at der ikke skønnes at være nogen risiko.

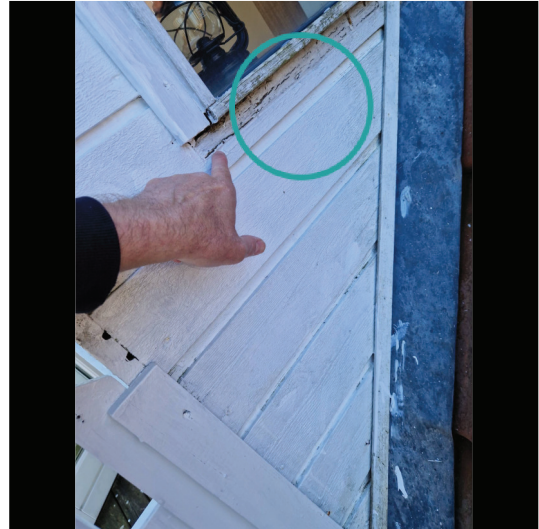
Fuger omkring vinduer har mistet elasticiteten og er revnede i overfladen det ses på tagterrassen

Der er risiko for fugtindtrængen og skader på de underliggende/bagvedliggende konstruktioner på længere sigt.

Eftergang af fuger

Udbedringseksempel: Eftergang af fuger. Kontaktflader mellem fuge og omgivende bygningsdele afrenses. Udrensning/udkradsning af eksisterende fuge, stopning, fugeunderlag og elastisk fuge.

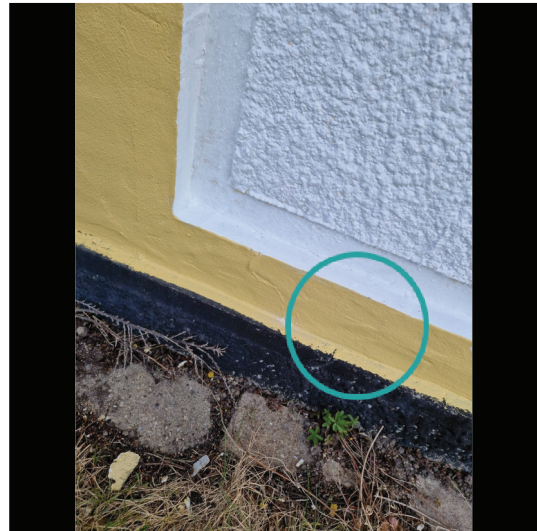
Der er revner i sokkel mod vej. Revnerne fortsætter op i ydervæggen

Revner var alle uden væsentlig forskydning/forsætning og skønnes uden konstruktiv betydning. Revnedannelser er almindeligt forekommende i ældre bygninger.

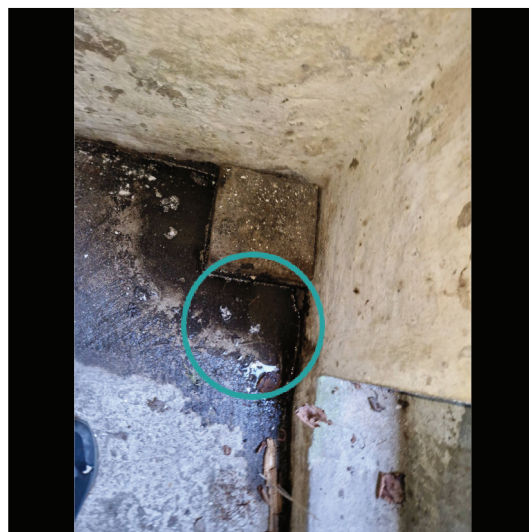
Kælderremmen er utæt, der er opfugtninger i kældergulvet

Det vurderes, at skaden kan udvikle sig på kortere sigt.

Indhent tilbud fra murer

Opgaven har ikke været mulig at prissætte, det anbefales at kontakte en murer med henblik på udredning af opgaven og tilbud på udbedring.

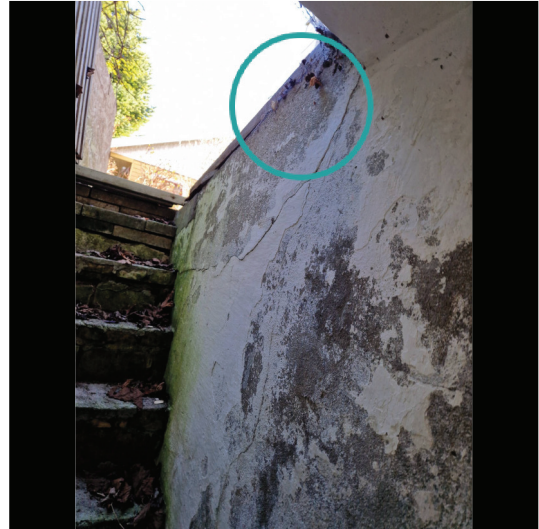
Trappeløb til kælder har revnedannelser, løst puds og pudsafskalninger i trin og i vanger.

Det vurderes, at skaden kan udvikle sig på længere sigt.

Eftergang af puds samt pudsrevner på trappe

Udbedringseksempel: Eftergang af trappe. Afskalninger og løst puds på trappe afhugges, dybde min. 10 mm, kant 90°. Grundes og slutpuds med mørtel af samme type som den øvrige puds og afdækkes mod udtørring i ca. 10 dage. Ved evt. reparation ved terræn føres mørtlen min. 100 mm under terræn.

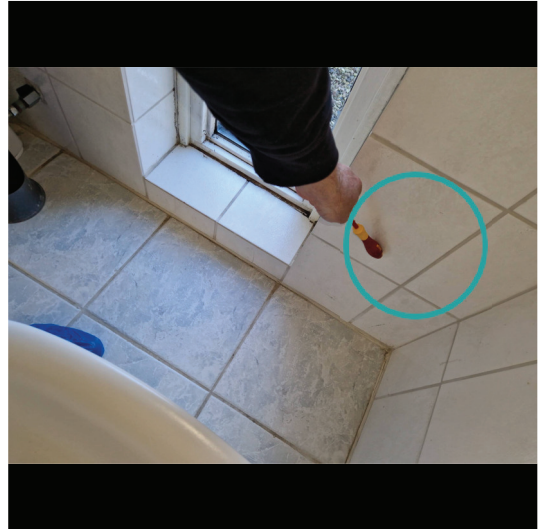
Der er gulvklinker og vægfliser med mangelfuld vedhæftning til underlaget, samt revnede hjørnefuger

Der er tale om et mindre område, som ikke er vandbelastet. Der vurderes derfor ikke at være nærliggende risiko for skader.

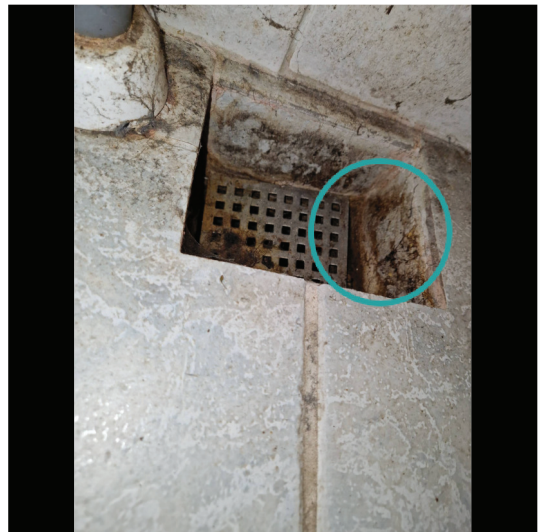
Der er afstand og synlig betonekant mellem afløbsskål og rist i gulv afløb under håndvasken

Gulv afløbet er ikke vandbelastet fra gulvoverfladen, og der skønnes derfor ikke at være nærliggende risiko for skader.

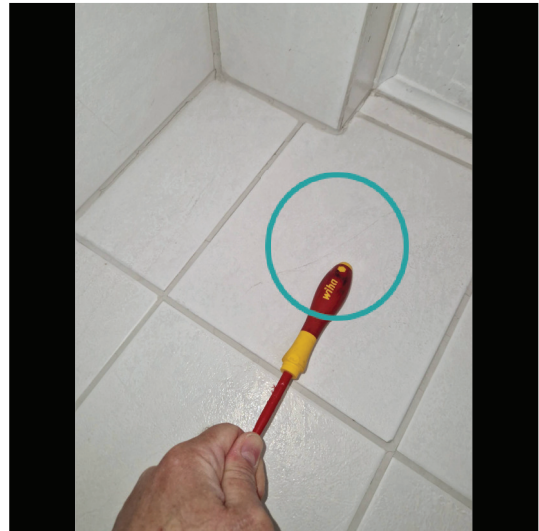
Der er gulvklinter og vægfliser med mangelfuld vedhæftning til underlaget i brusenichen, samt revnede fuger mellem vægfliser

Der er tale om gulv og væg med direkte vandbelastning, hvorfor der er risiko for skader på de omkringliggende konstruktioner og installationer.

Udskiftning af klinker/fliser

Udbedringseksempel: Udskiftning af vægfliser. Vægfliser aftages. Underlaget rengøres omhyggeligt. Overflader primes og forsegles i hjørner, omkring rørgennemføringer og ved overgang væg/gulv. Heldækkende tætningsmasse påføres. Vægfliser opsættes, fuges og afrenses. I hjørner, og i overgang væg og gulv samt omkring sanitære installationer fuges med elastisk, vådrums siliconefugemasse.

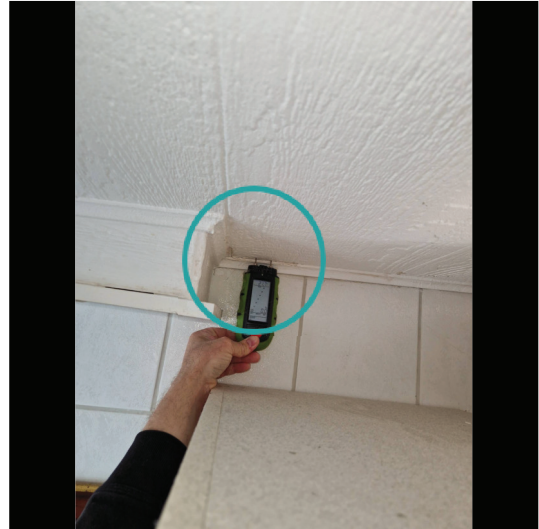
Der er fugtskjolder på loftet/skråvæggen

Skaden kan udvikle sig over en længere årrække.

Der er ikke målt fugt ved besigtigelsen

Eftergang af puds

Udbedringseksempel: Eftergang af puds på indervæg. Løstsiddende (hult) puds afhugges til præcis begrænsning. Evt. revner afhugges, forvandes og udfyldes. Væggen afrenses, grundes og pudses til plan med den eksisterende vægoverflade.

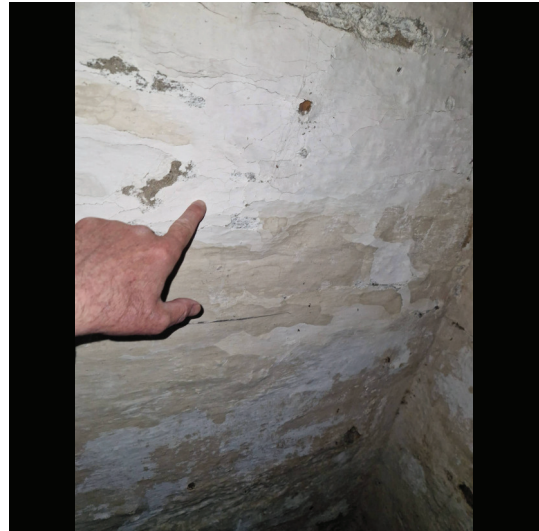
Der er fugtopstigning og fugtgennemtrængning i kældervægge samt løst og afskallet puds

Forholdet kan udvikle sig på længere sigt.

Udbedring af fugt

Opgaven vurderes at kunne udbedres af en fugttekniker. Vi anslår at arbejdslønnen er den største del af udbedringsomkostningen og materialer udgør en mindre del. Det anbefales derfor at lade en fugttekniker udbedre opgaven på regning.

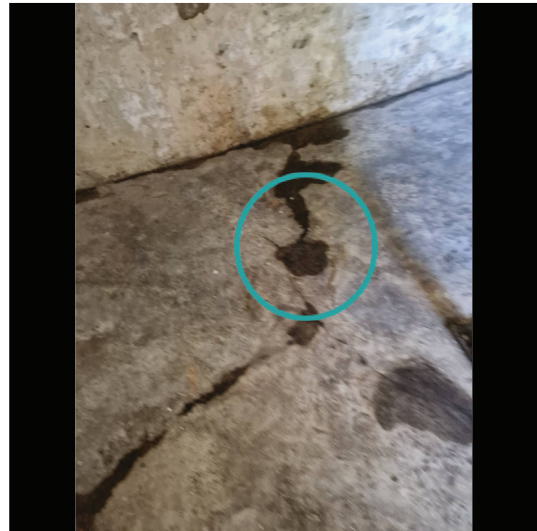
Der er revner og afskalninger i betongulvet

Konstruktionen har henstået sådan i en længere årrække uden følgeskader, der vurderes derfor ikke at være nærliggende risiko for skade.

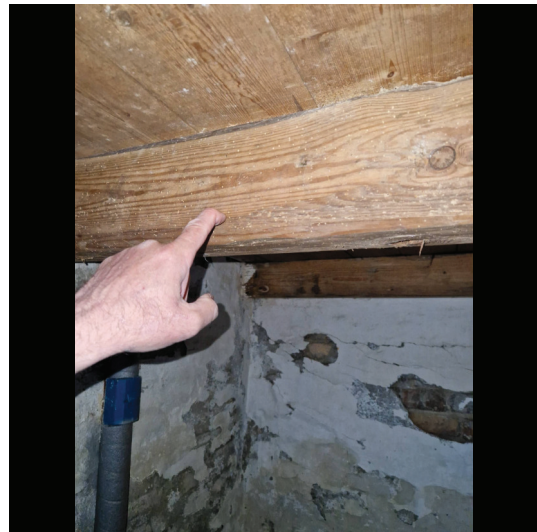
Etageadskillelsens træværk har huller efter angreb af borebiller

Omfanget er på nuværende tidspunkt så begrænset, at der ikke skønnes at være nogen risiko.

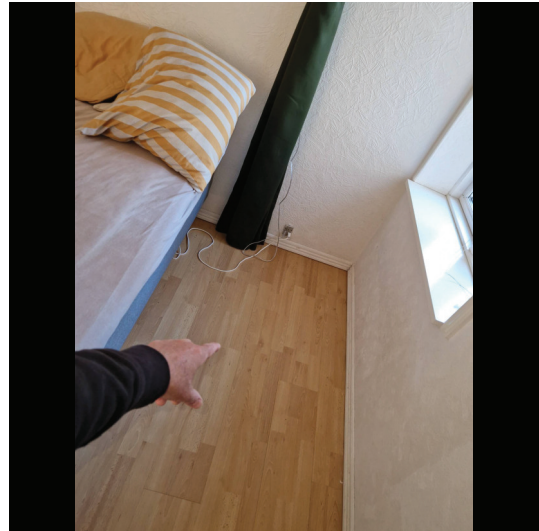
Gulvet har mindre skævheder og ujævnheder/Gulv er ude af vater flere steder

Det vurderes, at skaden kan udvikle sig på længere sigt.

Udbedring af skade/fejl/mangler

Opgaven vurderes at kunne udbedres af en tømrer. Vi anslår at arbejdslønnen er den største del af udbedringsomkostningen og materialer udgør en mindre del. Det anbefales derfor at lade en tømrer udbedre opgaven på regning.

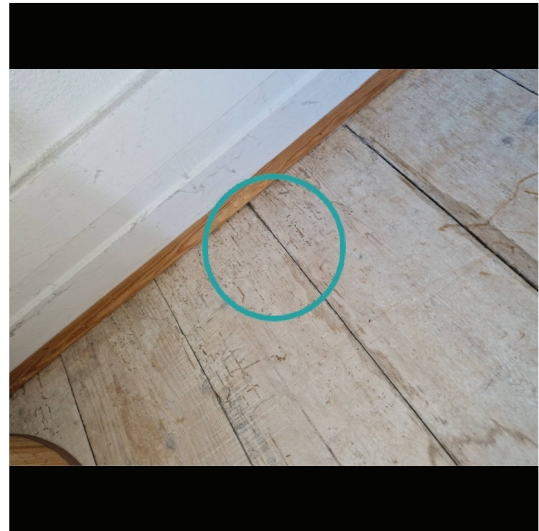
Gulvbrædder er angrebet af borebiller og åbne samlinger mellem brædder. Et gulvbrædt fjedre ved brændeovnen

Angrebet vurderes at være inaktivt.

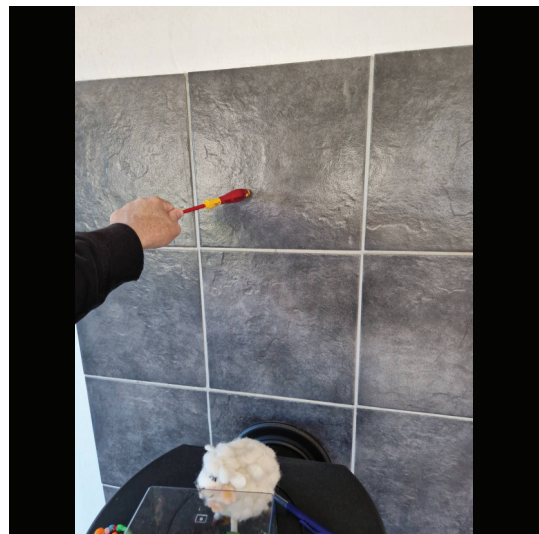
Vægfliser mangler fuld vedhæftning til underlaget ved brændeovn

Omfanget er begrænset og vil formentligt ikke udvikle sig.

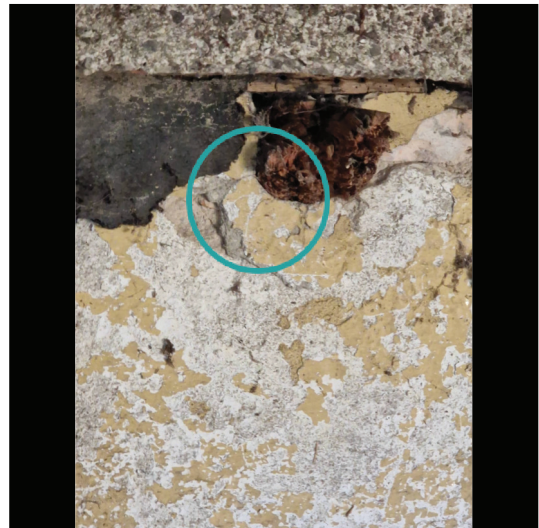
Udvendigt træværk ved og omkring tag har påbegyndende nedbrudt træ. Forholdet er konstateret i bjælkeender

Bjælkeender er pt. overdækket, der vurderes ikke at være nærliggende risiko for skade

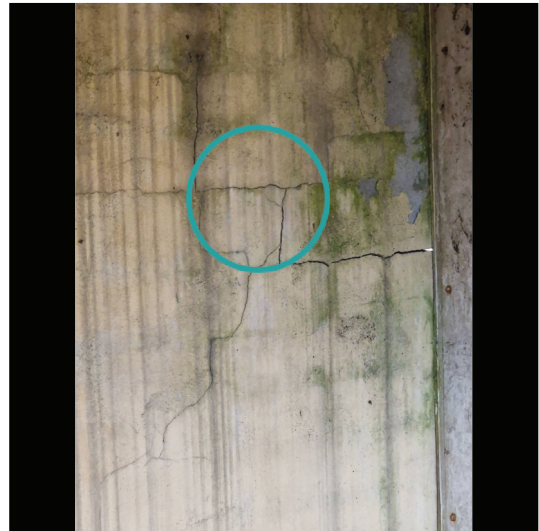
Der er revnedannelse i skorstens murværk

Skaden kan udvikle sig over en længere årrække.

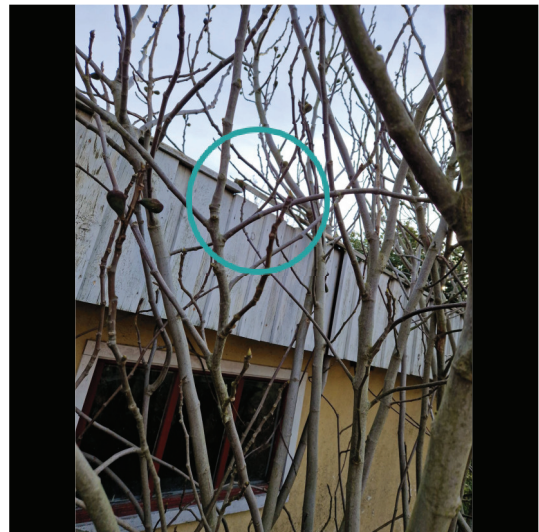
Dækbrædder mangler/er løse mod syd

Det vurderes, at skaden kan udvikle sig på kortere sigt.

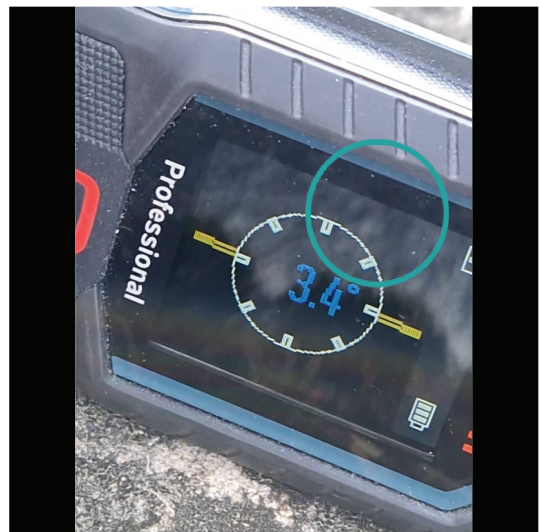
Taghældningen er mindre end foreskrevet af tagproducenten

Den kan derfor ikke forventes at være tæt.

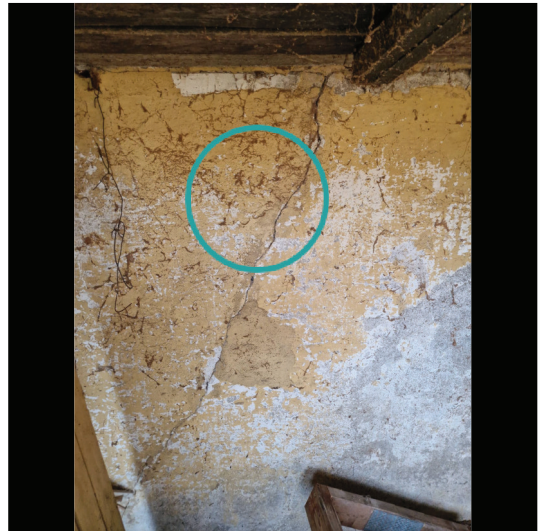
Der er revnedannelser i facader/murværk bla. mod nord

Det vurderes, at skaden kan udvikle sig på længere sigt.

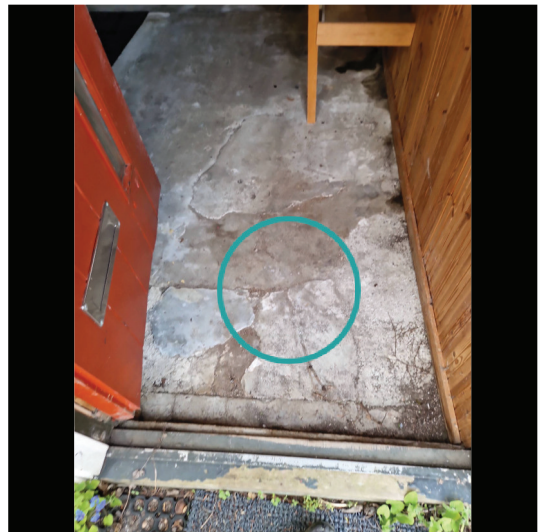
Der er enkelte områder, hvor betongulvets overflade er krakeleret

Det vurderes, at skaden kan udvikle sig på længere sigt.

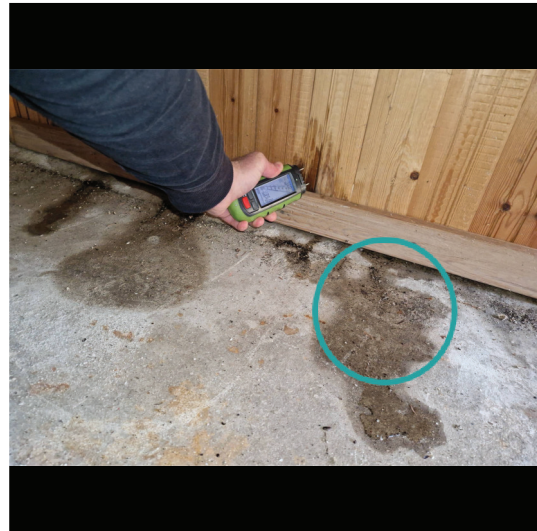
Der kan konstateres opfugtning af væg mod syd og vand på gulvet

Forholdet er markant og vil formentlig udvikle sig.

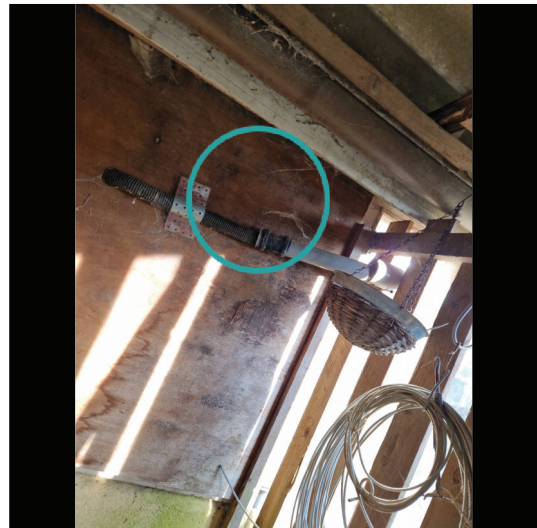
Der er revner/utætheder i tagrende mod øst

Forholdet kan medføre skader på andre bygningsdele.

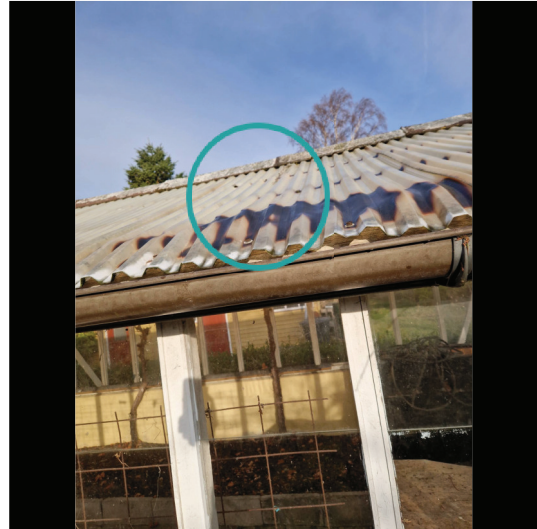
Forholdet kan fortsat udvikle sig, og der er nærliggende risiko for skader på andre bygningsdele.

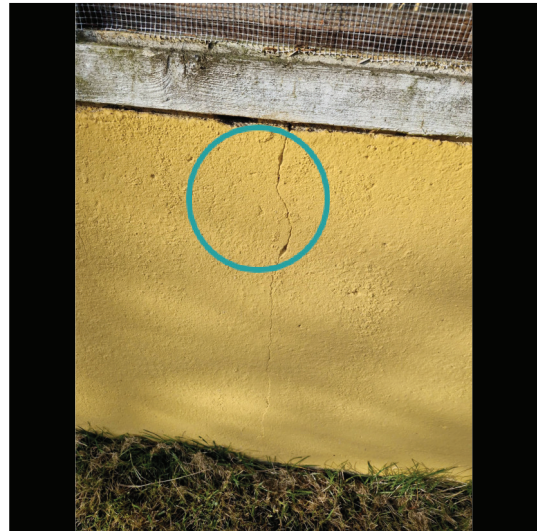
Ydervægge har enkelte revner, bl.a. mod nord

Omfanget er på nuværende tidspunkt så begrænset, at der ikke skønnes at være nogen risiko.

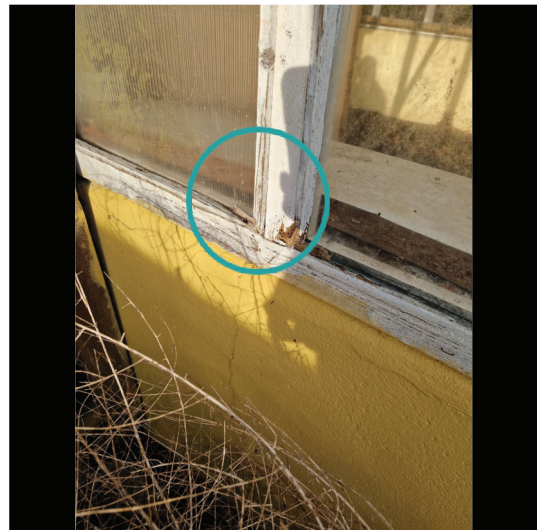
Skaden kan udvikle sig over en længere årrække.

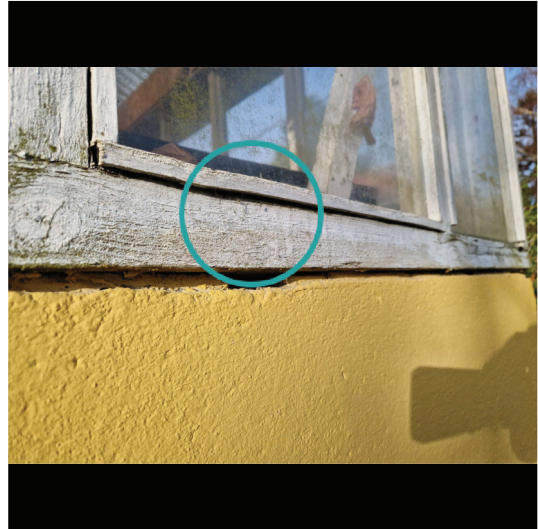
Forholdet kan fortsat udvikle sig, og der er nærliggende risiko for skader på andre bygningsdele.

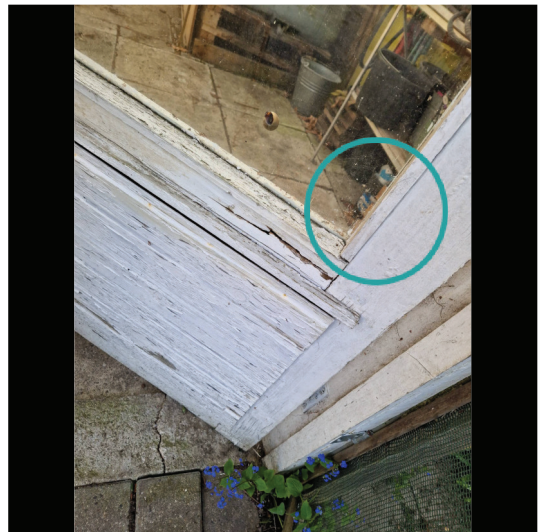
Der er nedbrydninger i døren

Det vurderes, at skaden kan udvikle sig på længere sigt.

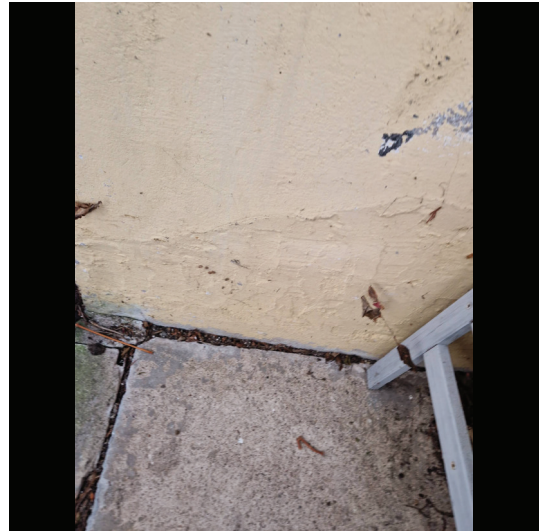
Omfanget er på nuværende tidspunkt så begrænset, at der ikke skønnes at være nogen risiko.

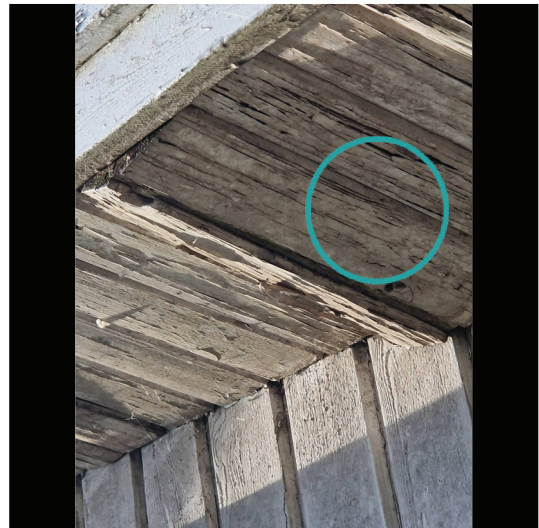
Der mangler tætning under rygningsten mod nordvest, dækbrættet mod nordvest slutter ikke tæt, der er skader på underbrædder mod nord

Det vurderes, at skaden kan udvikle sig på kortere sigt.

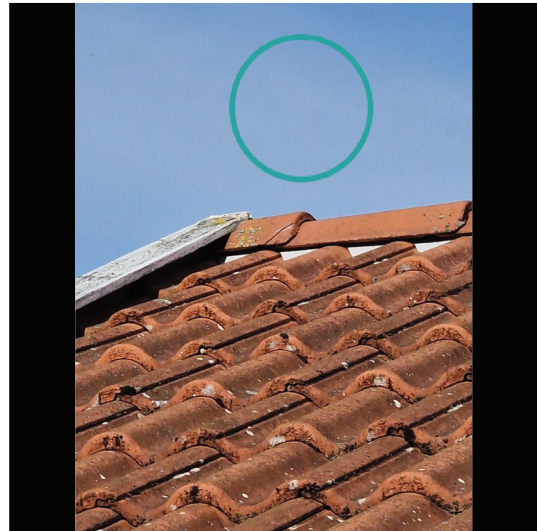
En rygningsten er revnet mod syd

Det vurderes, at skaden kan udvikle sig på kortere sigt.

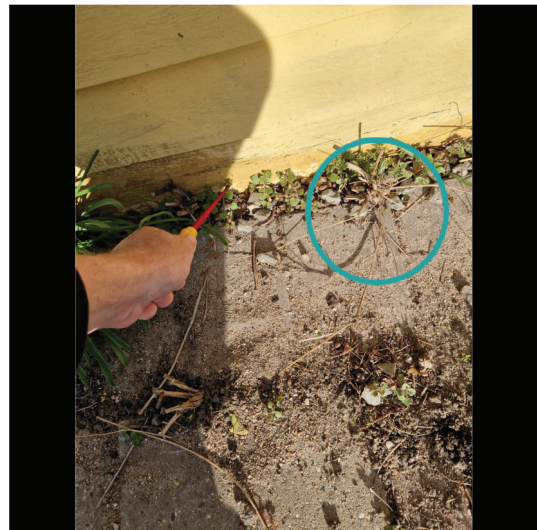
Træbeklædningen sidder for tæt på terræn, der er begyndende nedbrydninger

Skaden kan udvikle sig over en længere årrække.

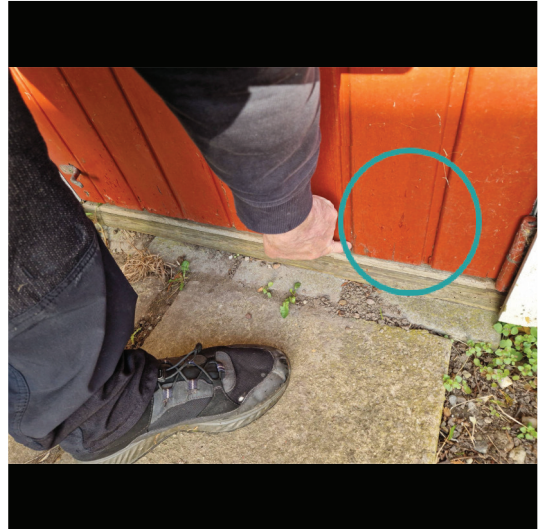
Det vurderes, at skaden kan udvikle sig på længere sigt.

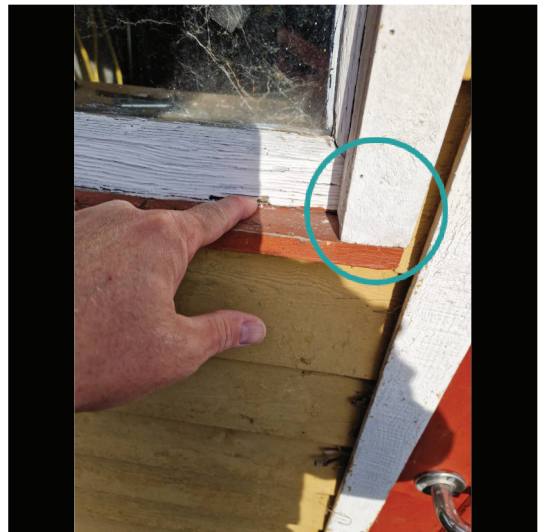
Der er nedbrydning i vinduerne enkelte steder, bla. mod øst og syd bla. I bundlister

Nedbrydningen vurderes at fortsætte på længere sigt.

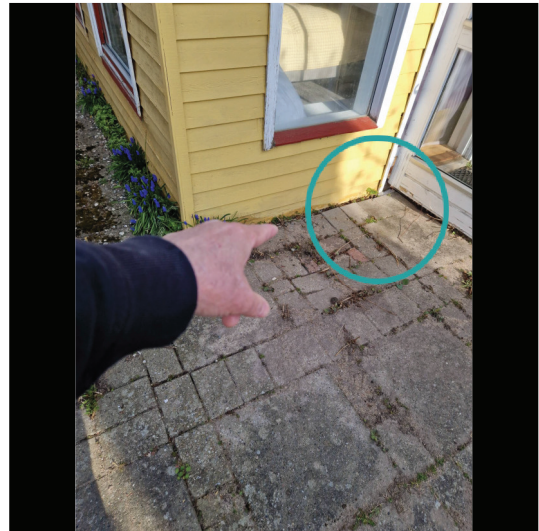
Forholdet kan fortsat udvikle sig, og der er nærliggende risiko for skader på andre bygningsdele.

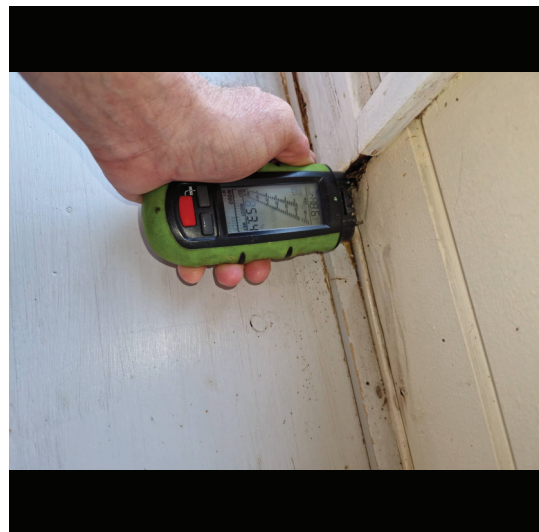
Der kan konstateres opfugtning og nedbrydning af væg omkring vindue mod syd

Det vurderes, at skaden kan udvikle sig på kortere sigt.

Der er utætheder omkring vinduer mod syd

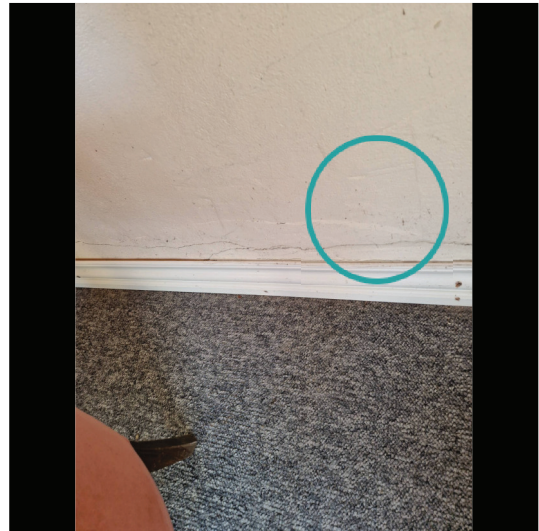
Der er konstateret områder, hvor vægpuds har manglende/begrænset vedhæftning til underlaget og revner

Det vurderes, at skaden kan udvikle sig på længere sigt.

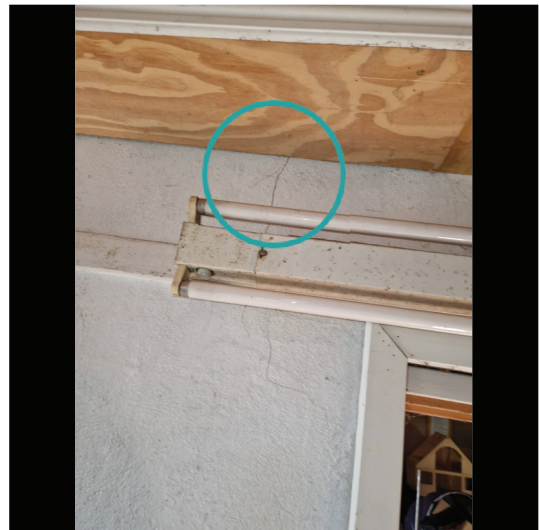
Der er registreret revner i vægge

Revnerne er på steder hvor de kan forventes (samlinger m.m.) og skønnes uden konstruktiv betydning.
