Realsyn+ for

Overdrevsvej 50A,  
2765 Smørum

Dato for besigtigelse: 06-10-2026

## Introduktion til VTR rapporten

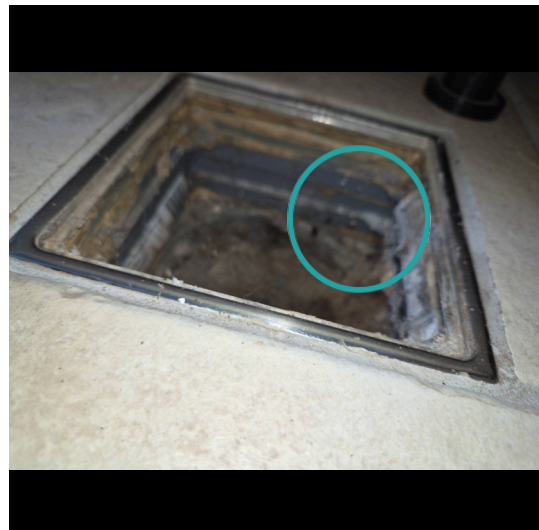
Der er afstand og synlig betonkant mellem afløbsskål og rist i gulvafløb ved fyr under skab

Hvis gulvafløbet fremover bliver belastet af vand fra gulvoverflade, kan dette give anledning til vandudsivning og skader på de omkringliggende konstruktioner og installationer.

**Udskiftning af gulvafløb**

Udbedringseksempel: Udskiftning af gulvafløb i betongulv med fliser/klinker. Afløbsskål ophugges og udskiftes med ny afløbsskål af rustfrit stål med ramme og 140 x 140 mm rist. Inkl. membranklemflange, vandlås og studse for sideindløb. Afløbsskålen tilsluttes afløbssystemet. Beton udstøbes omkring gulvafløbet til plan med eksisterende betonlag.

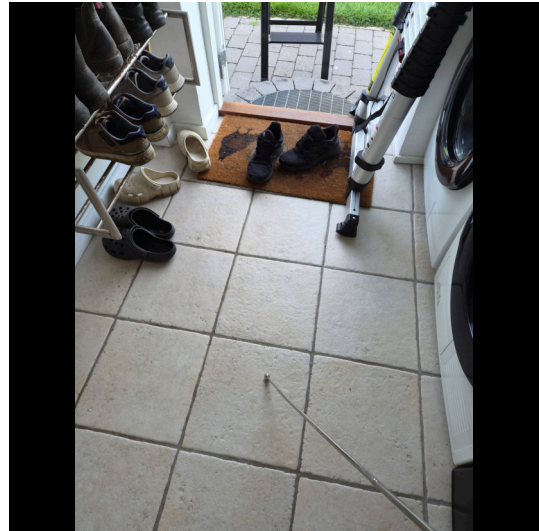
Der er flere gulvklinter med mangelfuld vedhæftning til underlaget

Da der er tale om områder uden direkte vandpåvirkning, skønnes der ikke nærliggende risiko for følgeskader. Den svigtende vedhæftning er dog af en sådan karakter, at forholdet kan udvikle sig på længere sigt med risiko for svigt/revner i klinter og fuger.

**Udskiftning af klinter/fliser**

Udbedringseksempel: Udskiftning af klinter/fliser og vådrumsbehandling. klinter/fliser aftages. Underlaget rengøres omhyggeligt. Gulvet vådrumsbehandles. Der skal anvendes et komplet system til vandtætning med produkter fra samme godkendelse. Overflader primes og forsegles i hjørner, omkring rørgennemføringer og ved overgang væg/gulv. Heldækkende tætningsmasse påføres. Gulvklinter udlægges, fuges og afrenses. I hjørner, og i overgang væg og gulv samt omkring sanitære installationer fuges med elastisk, vådrums siliconefugemasse.

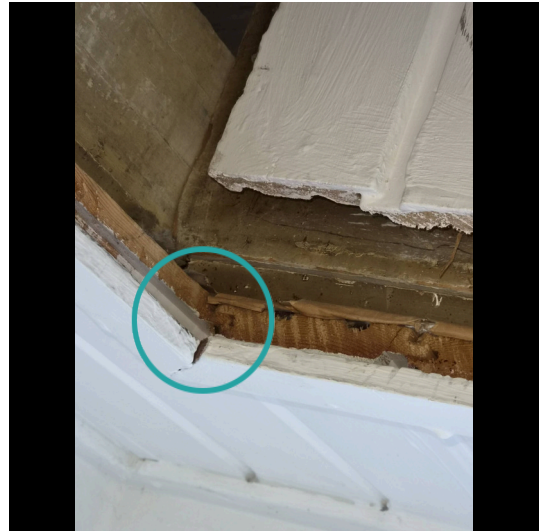
Løftlem mangler tætningslister og er uisoleret

Konstruktionen har henstået sådan i en længere årrække uden følgeskader, der vurderes derfor ikke at være nærliggende risiko for skade.

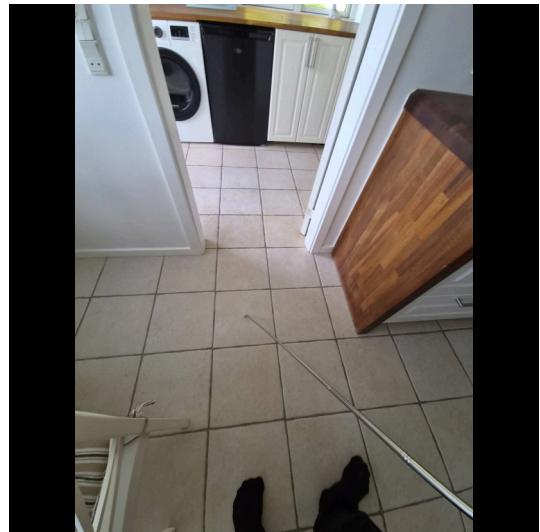
Der er flere gulvklinter med mangelfuld vedhæftning til underlaget

Forholdet er begrænset og klinker og fuger er intakte, hvorfor der ikke skønnes at være nogen risiko

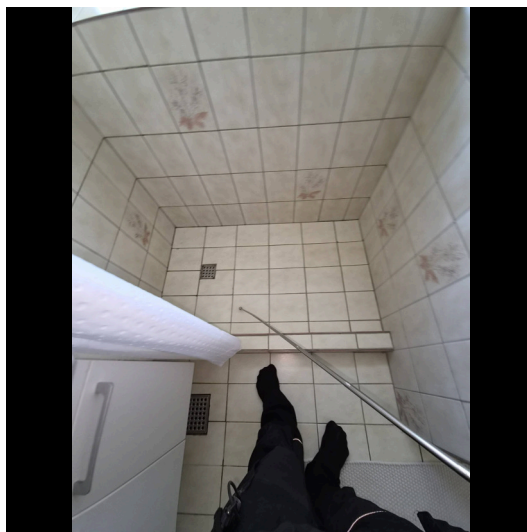
Der er gulvklinter med mangelfuld vedhæftning til underlaget

Der er tale om gulv med direkte vandbelastning, hvorfor der er risiko for skader på de omkringliggende konstruktioner og installationer.

## Udskiftning af klinker/fliser

Udbedringseksempel: Udskiftning af klinker/fliser og vådrumsbehandling. klinker/fliser aftages. Underlaget rengøres omhyggeligt. Gulvet vådrumsbehandles. Der skal anvendes et komplet system til vandtætning med produkter fra samme godkendelse. Overflader primes og forsegles i hjørner, omkring rørgennemføringer og ved overgang væg/gulv. Heldækkende tætningsmasse påføres. Gulvklinter udlægges, fuges og afrenses. I hjørner, og i overgang væg og gulv samt omkring sanitære installationer fuges med elastisk, vådrums siliconefugemasse.

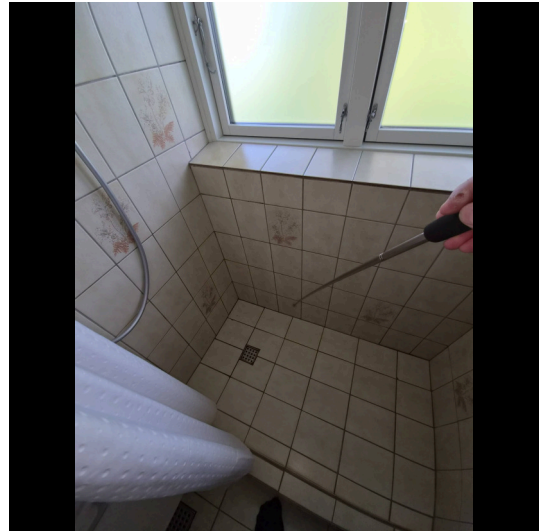
Der er enkelte vægfliser med mangelfuld vedhæftning til underlaget i bruseområdet

Der er tale om vægge med direkte vandbelastning, hvorfor der er risiko for skader på de omkringliggende konstruktioner og installationer.

## Udskiftning af klinker/fliser

Udbedringseksempel: Udskiftning af vægfliser. Vægfliser aftages. Underlaget rengøres omhyggeligt. Overflader primes og forsegles i hjørner, omkring rørgennemføringer og ved overgang væg/gulv. Heldækkende tætningsmasse påføres. Vægfliser opsættes, fuges og afrenses. I hjørner, og i overgang væg og gulv samt omkring sanitære installationer fuges med elastisk, vådrums siliconefugemasse.

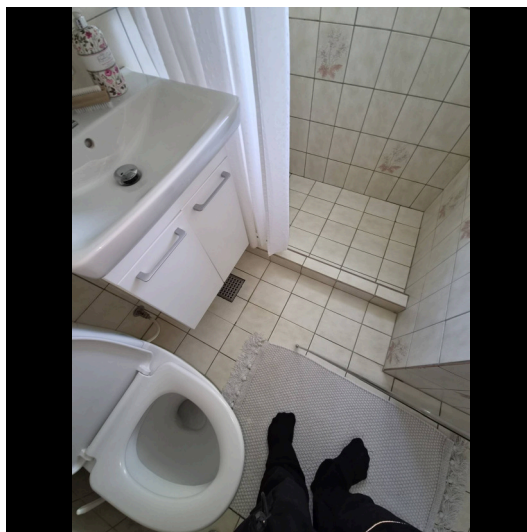
Der er gulvklinter med mangelfuld vedhæftning til underlaget

Da der er tale om områder uden direkte vandpåvirkning, skønnes der ikke nærliggende risiko for følgeskader. Den svigtende vedhæftning er dog af en sådan karakter, at forholdet kan udvikle sig på længere sigt med risiko for svigt/revner i klinker og fuger.

## Udskiftning af klinker/fliser

Udbedringseksempel: Udskiftning af klinker/fliser og vådrumsbehandling. klinker/fliser aftages. Underlaget rengøres omhyggeligt. Gulvet vådrumsbehandles. Der skal anvendes et komplet system til vandtætning med produkter fra samme godkendelse. Overflader primes og forsegles i hjørner, omkring rørgennemføringer og ved overgang væg/gulv. Heldækkende tætningsmasse påføres. Gulvklinter udlægges, fuges og afrenses. I hjørner, og i overgang væg og gulv samt omkring sanitære installationer fuges med elastisk, vådrums siliconefugemasse.

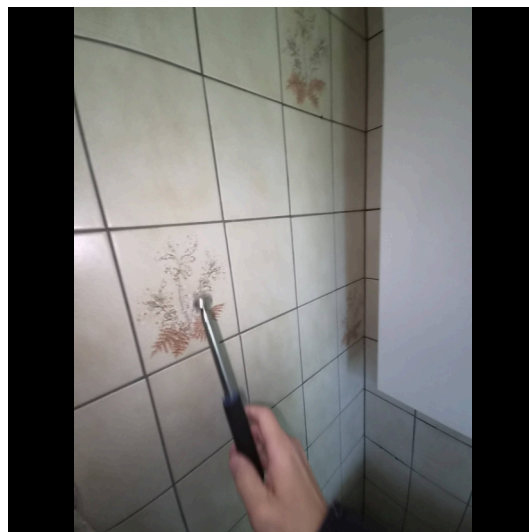
Der er enkelte vægfliser med mangelfuld vedhæftning til underlaget, f.eks. ved dør og mod køkken

Der er tale om et mindre område, som ikke er vandbelastet. Der vurderes derfor ikke at være nærliggende risiko for skader.

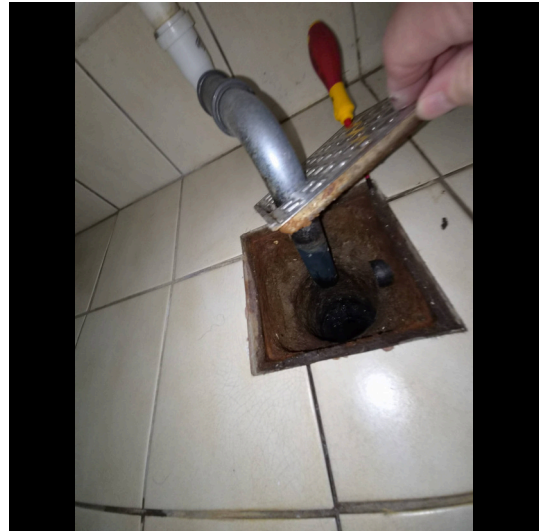
Afløbsskål og ristramme passer ikke sammen

Hvis gulvafløbet fremover bliver belastet af vand fra gulvoverflade, kan dette give anledning til vandudsvining og skader på de omkringliggende konstruktioner og installationer.

## Udskiftning af gulvafløb

Udbedringseksempel: Udskiftning af gulvafløb i betongulv med fliser/klinker. Afløbsskål ophugges og udskiftes med ny afløbsskål af rustfrit stål med ramme og 140 x 140 mm rist. Inkl. membranklemflange, vandlås og studse for sideindløb. Afløbsskålen tilsluttes afløbssystemet. Beton udstøbes omkring gulvafløbet til plan med eksisterende betonlag.

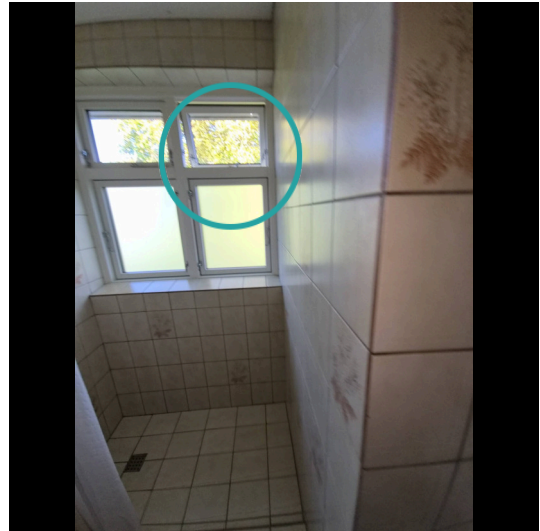
Der er kun rumaftræk gennem vindue i rummet

Der ses ingen tegn på skade ved besigtigelsen.

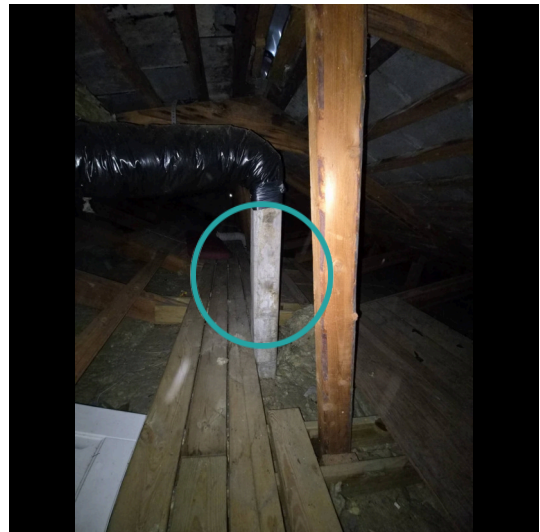
Aftrækskanal fra emhætte er kun delvist isoleret i tagrum

Konstruktionen har henstået sådan i en længere årrække uden følgeskader, der vurderes derfor ikke at være nærliggende risiko for skade.

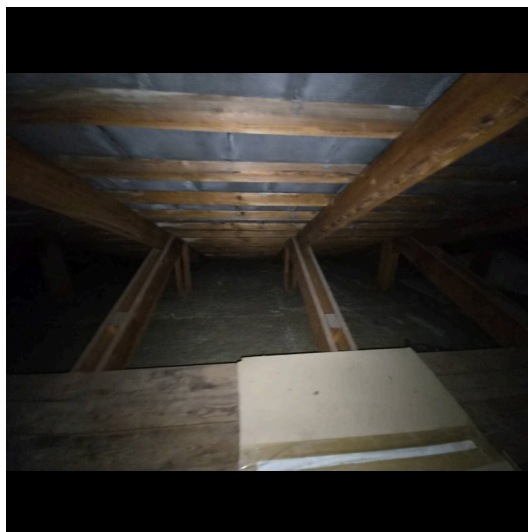
Ventilationen mellem isolering og undertag ved tagfoden er mindre end producentens anvisninger

Konstruktionen har henstået sådan i en længere årrække uden følgeskader, der vurderes derfor ikke at være nærliggende risiko for skade.

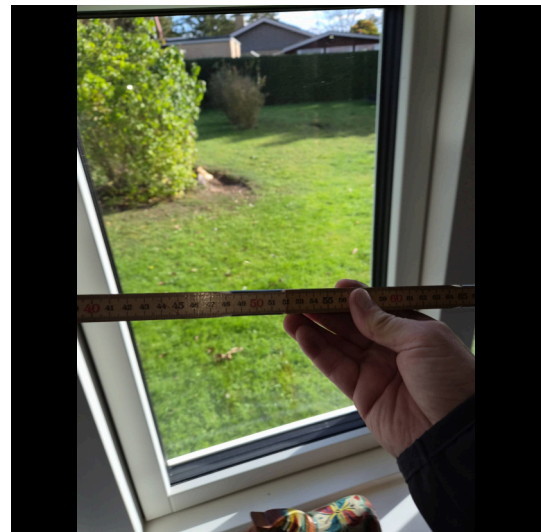
Der er ikke den påbudte redningsåbning i generet i boligen

Der er risiko for personskade.

## Etablering af godkendt redningsåbning

Opgaven har ikke været mulig at prissætte, det anbefales at kontakte en tømrer med henblik på udredning af opgaven og tilbud på udbedring.

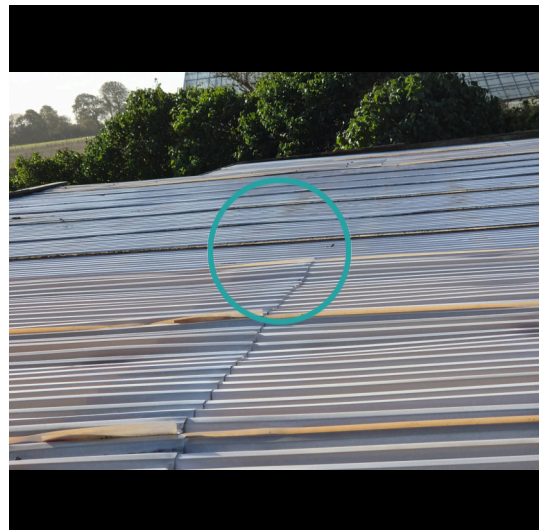
Trapeztaget på carporten er med begyndende nedslidning og åbne samling

Forholdet kan fortsat udvikle sig, og der er på sigt risiko for skader på andre bygningsdele

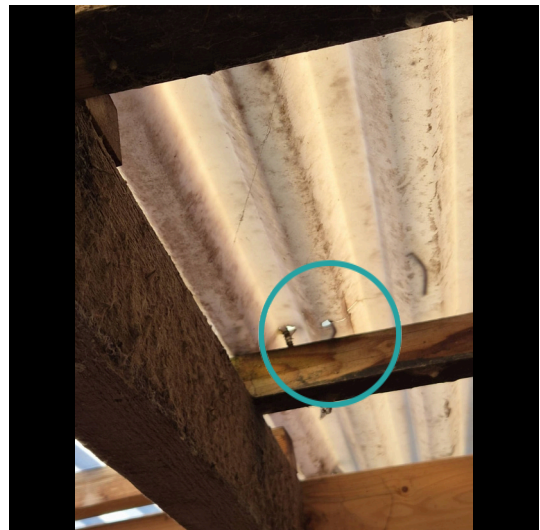
Plasttagplader har huller, revner og defekter, bl.a. i udhæng og ved samling til carport

Der er nærliggende risiko for skader på de underliggende bygningsdele.

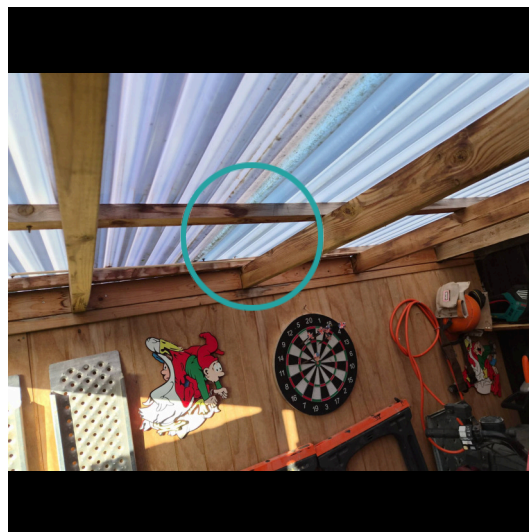
Der er spor af fugt på spær og lægter i udhuset bag carporten

Tørt ved fugtmåling. Forholdet vurderes at skyldes naturlige sæsonbetonede opfugtninger. Der skønnes ikke at være nærliggende risiko for skader.
