Realsyn+ for

Hjelmvej 8,  
4780 Stege

**Introduktion til VTR rapporten**

## LITRA A - Beboelse

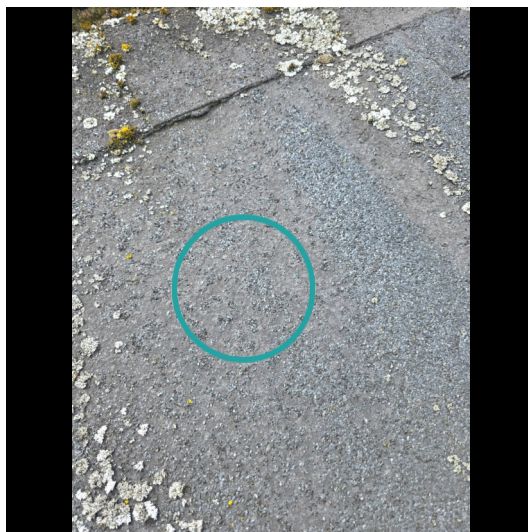
**Tag****SKADE:**

Tagpappen på taget mod vest fremstår med nedslidning af skiferbelægningen og revnedannelse i overfladen. Forholdet nedsætter UV beskyttelse samt levetid

Der er på længere sigt risiko for vandindtrængning og følgeskader på de underliggende konstruktioner

**915,00 Pr m2****Montering/udbedring af tagpap**

Udbedringseksempel: Montering af nyt lag asfalttagpap. Afrensning og lægning af et lag tagpap på eksisterende tagpapidækning. Den eksisterende tagflade skal rengøres grundigt. Eksisterende tagpap grundes med asfaltgrunder, som skal tørre helt, inden det nye tagpap, som Icopal Top Safe, lægges.

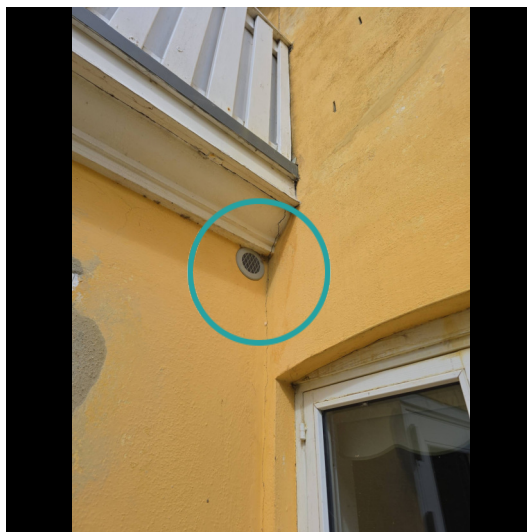
Puds på ydermure er i områder med mangelfuld vedhæftning, afskalninger og revner, se bl.a mod syd og vest

Der kan forekomme yderligere udvikling i forholdet på længere sigt.

## Eftergang af puds

Udbedringseksempel: Eftergang af puds på ydervæg. Løst (hult) puds afhugges til præcis begrænsning. Afrenset ydervæg udkastes med mørtel, der afrettes og glattes med trækbræt og slutpuds.

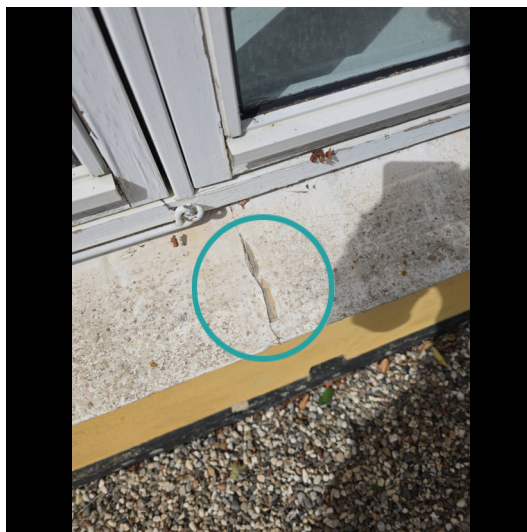
Sålbænke i beton har revnedannelser. Dette ses især ved vinduer mod øst og syd

Der er risiko for fugtindtrængen og skader på de underliggende/bagvedliggende konstruktioner på længere sigt.

## Montering af sålbænk

Udbedringseksempel: Montering af sålbænk. Præfabrikeret sålbænk med vandnæse, rustik overflade og opkant både i enderne og i bagkanten, bredde 150 mm, tykkelse 55/35 mm, lægges i mørtel KC 35/65/650 på glidelag af murpap PF 2000. Sålbænken lægges med fremspring min. 30 mm, og føres min. 30 mm ind i murværket ved falsene. Endefuger holdes helt fri for mørtel og der udfuges med fugemasse, som SikaHyflex-250 Facade. Mørtelfugen udkradses i forkant, dybde 15-20 mm og der fuges med elastisk fugemateriale, som SikaHyflex-250 Facade, på underlag af fugeslutsen SikaBagstop.

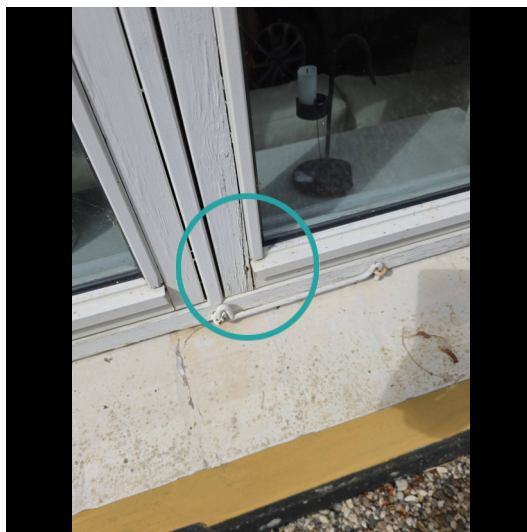
Der er nedbrydning i vinduerne enkelte steder, mest mod øst og nord

Nedbrydningen vurderes at fortsætte på længere sigt.

**2.996,00 Pr styk****Udskiftning af nedbrudt træ**

Udbedringseksempel: Udskiftning af nedbrudt træ. Det nedbrudte træ skæres væk og et stykke træ af samme sort og densitet tildannes nøjagtigt og indsættes i stedet for det beskadigede. Det reparerede område grundes og malebehandles på begge sider. Det udskiftede træværk afvaskes, slibes og males en gang.

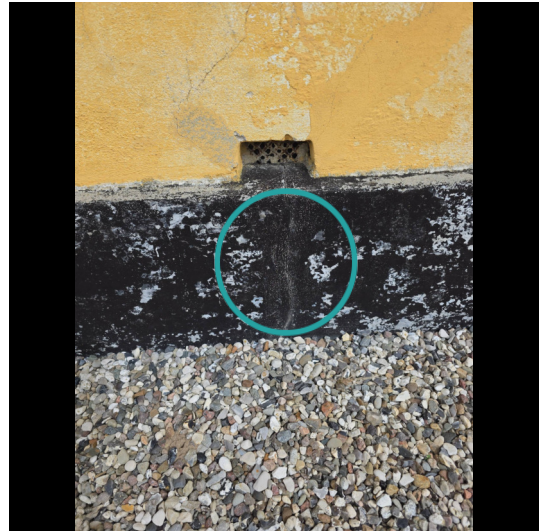
Der er revner i sokkel mest mod syd og vest. Enkelte revner fortsætter op i ydervæggen

Revner var alle uden væsentlig forskydning/forsætning og skønnes uden konstruktiv betydning. Revnedannelser er almindeligt forekommende i ældre bygninger.

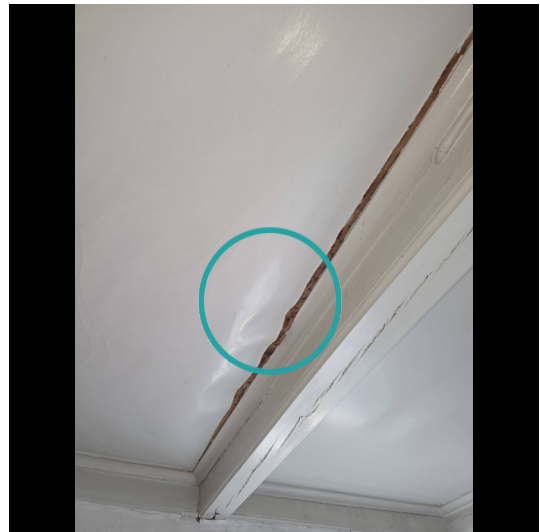
Der er fugtskjolder på loftet og væggen flere steder og loftbeklædningen har skader heraf. Ses mest i stuen og køkken

Der var ikke tale om opfugtninger på besigtigelsestidspunktet. Der vurderes at være tale om ældre fugtskjolder fra tidligere utætheder/vandskader.

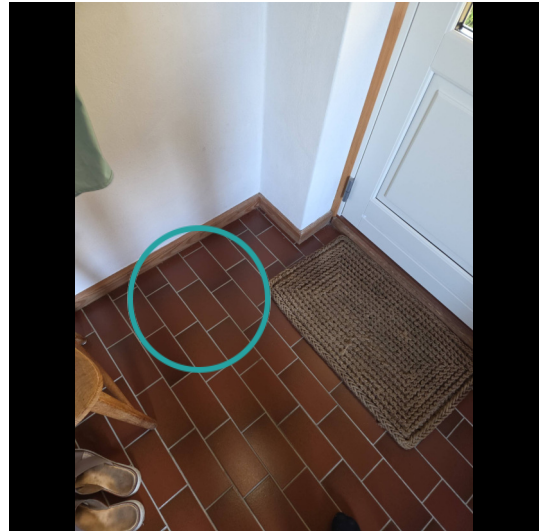
Der er gulvklinter med mangelfuld vedhæftning til underlaget, ses f.eks mod hoveddøren

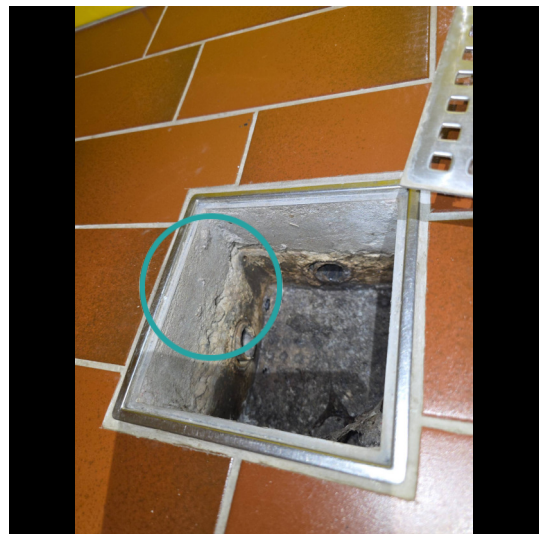
Der er afstand og synlig betonkant mellem afløbsskål og rist i gulvafløb foran badekarret

Gulvafløbet er ikke vandbelastet fra gulvoverfladen, og der skønnes derfor ikke at være nærliggende risiko for skader.

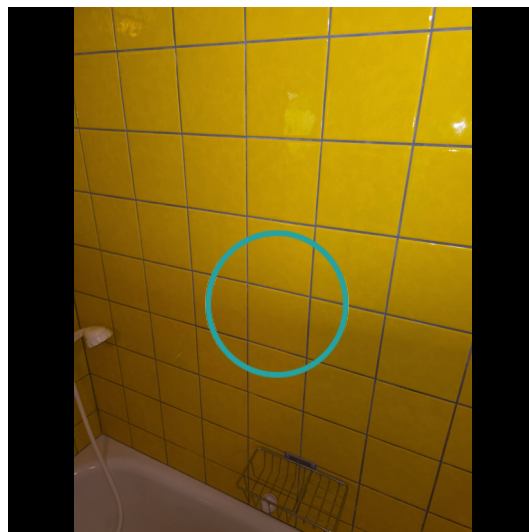
Der er enkelte vægfliser med mangelfuld vedhæftning til underlaget i bruseområdet/badekar

Der er tale om vægge med direkte vandbelastning, hvorfor der er risiko for skader på de omkringliggende konstruktioner og installationer.

**Udskiftning af klinker/fliser**

Udbedringseksempel: Udskiftning af vægfliser. Vægfliser aftages. Underlaget rengøres omhyggeligt. Overflader primes og forsegles i hjørner, omkring rørgennemføringer og ved overgang væg/gulv. Heldækkende tætningsmasse påføres. Vægfliser opsættes, fuges og afrenses. I hjørner, og i overgang væg og gulv samt omkring sanitære installationer fuges med elastisk, vådrums siliconefugemasse.

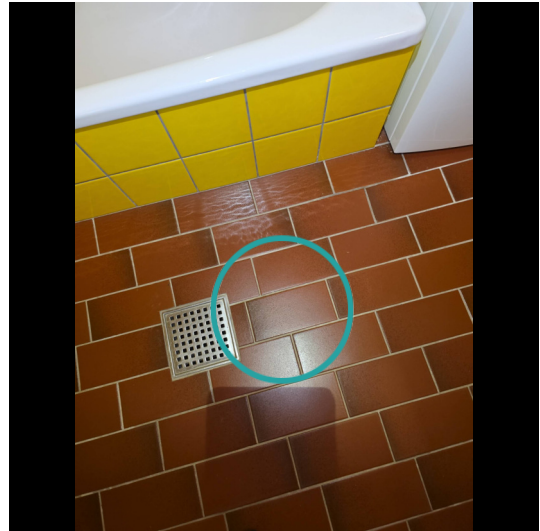
Der er enkelte gulvklinter med mangelfuld vedhæftning til underlaget uden for bruseområdet/badekar, ses f.eks. ved risten

Der er tale om et mindre område, som ikke er vandbelastet. Der vurderes derfor ikke at være nærliggende risiko for skader.

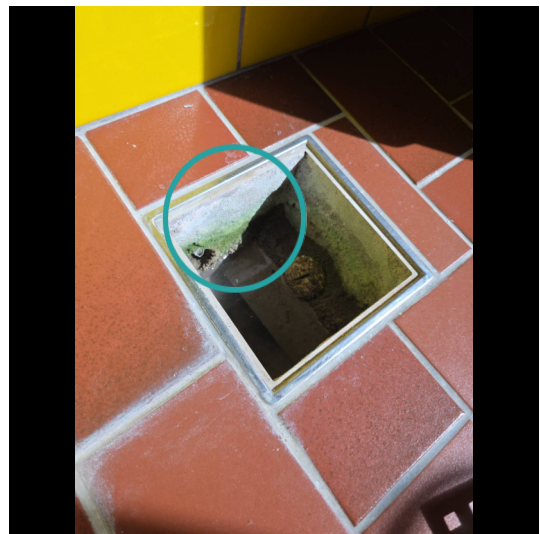
Der er afstand og synlig betonkant mellem afløbsskål og rist i gulvafløb ved håndvasken

Gulvafløbet er ikke vandbelastet fra gulvoverfladen, og der skønnes derfor ikke at være nærliggende risiko for skader.

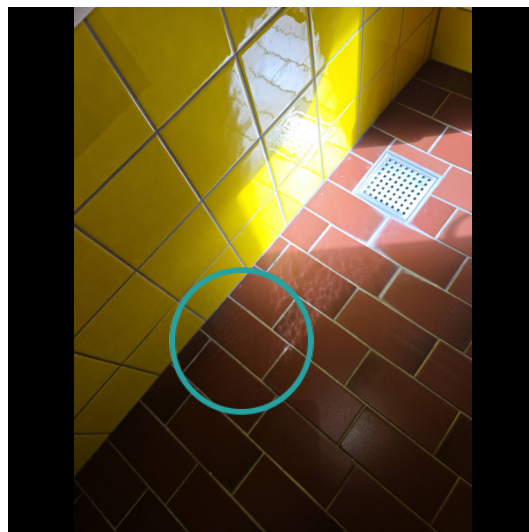
Der er enkelte gulvklinter med mangelfuld vedhæftning til underlaget uden for bruseområdet, ses f.eks. under håndvasken

Der er tale om et mindre område, som ikke er vandbelastet. Der vurderes derfor ikke at være nærliggende risiko for skader.

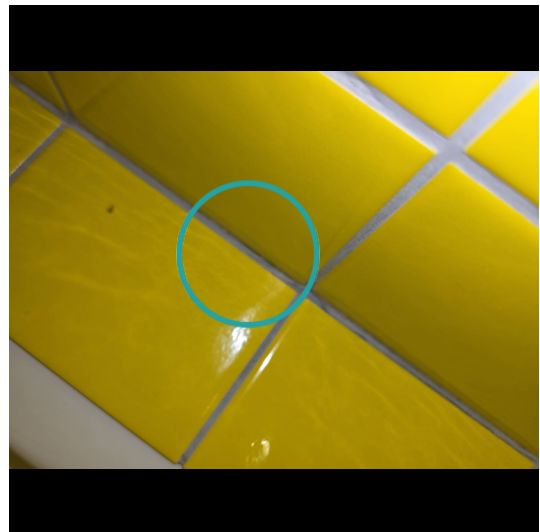
Der er defekte/revnede fuger i bruseniche ved gulv

Der er tale om fuger, som er direkte vandbelastede, hvorfor der er risiko for skader på de omkringliggende konstruktioner og installationer.

## Eftergang af fuger

Udbedringseksempel: Eftergang af fuger i vådrum. Eksisterende fuger udskæres. Underlaget rengøres omhyggeligt, fugesider affedtes. Fugemassen påføres ved brug af flisebræt, og smøres ud for at fylde mellemrummet mellem fliser og klinker.

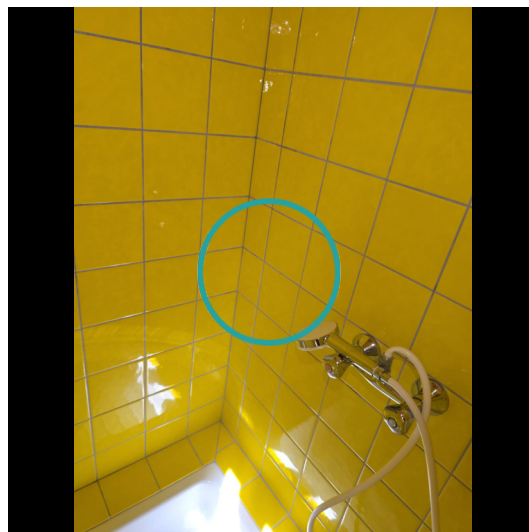
Der er enkelte vægfliser med mangelfuld vedhæftning til underlaget i bruseområdet

Der er tale om vægge med direkte vandbelastning, hvorfor der er risiko for skader på de omkringliggende konstruktioner og installationer.

**Udskiftning af klinker/fliser**

Udbedringseksempel: Udskiftning af vægfliser. Vægfliser aftages. Underlaget rengøres omhyggeligt. Overflader primes og forsegles i hjørner, omkring rørgennemføringer og ved overgang væg/gulv. Heldækkende tætningsmasse påføres. Vægfliser opsættes, fuges og afrenses. I hjørner, og i overgang væg og gulv samt omkring sanitære installationer fuges med elastisk, vådrums siliconefugemasse.

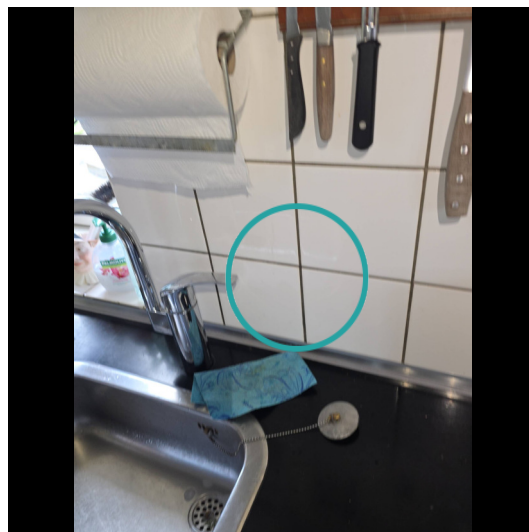
Vægfliser mangler fuld vedhæftning til underlaget.

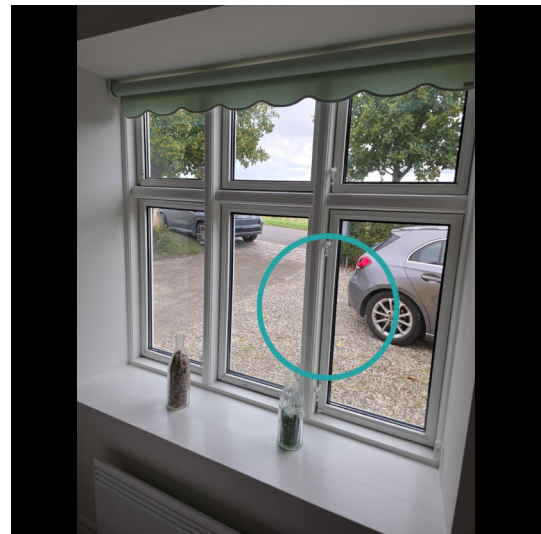
Vinduet i værelse overholder ikke kravet til redningsåbning

Der er risiko for personskade.

## Etablering af godkendt redningsåbning

Opgaven har ikke været mulig at prissætte, det anbefales at kontakte en tømrer med henblik på udredning af opgaven og tilbud på udbedring.

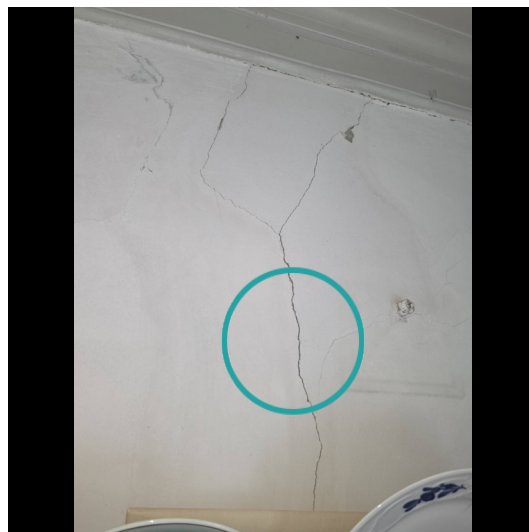
Der er registreret revner i vægge

Skænnes mindre sætningsrevner af ældre dato

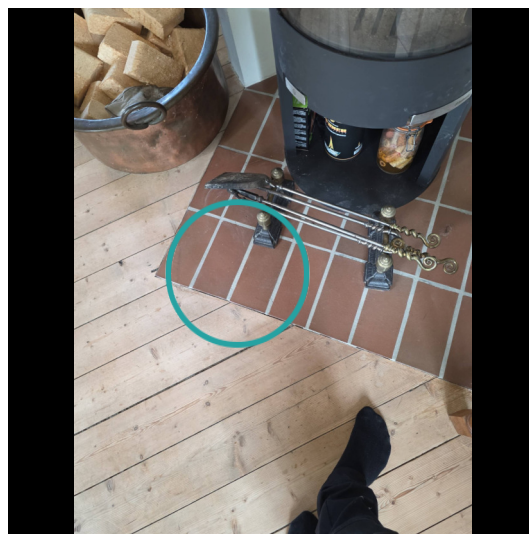
Der er gulvklinter med mangelfuld vedhæftning til underlaget ved brændeovn

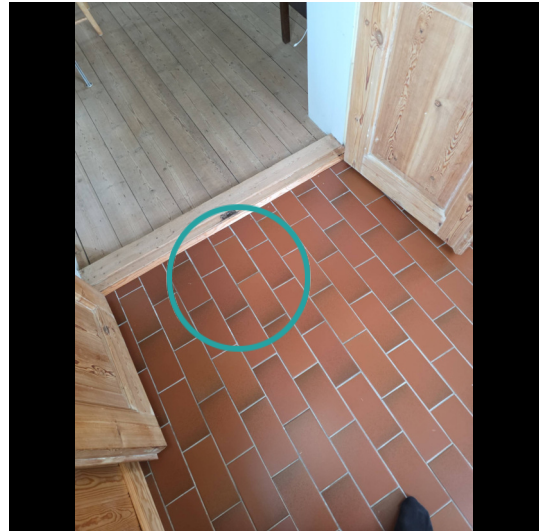
Der er gulvklinter med mangelfuld vedhæftning til underlaget, ses f.eks ved døren

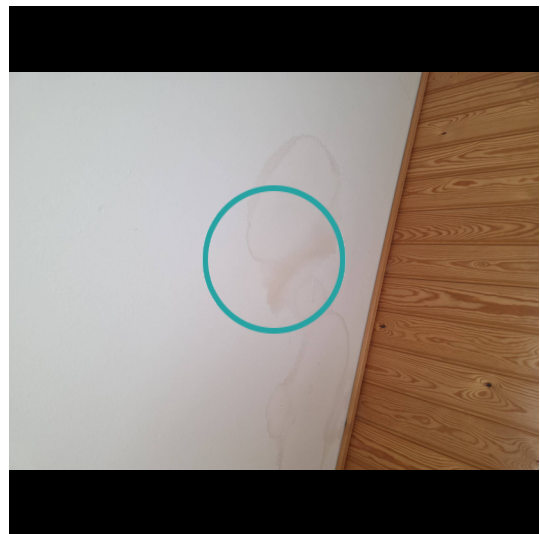
Der er fugtskjolder på loftet

Der var ikke tale om opfugtninger på besigtigelsestidspunktet. Der vurderes at være tale om ældre fugtskjolder fra tidligere utætheder/vandskader.

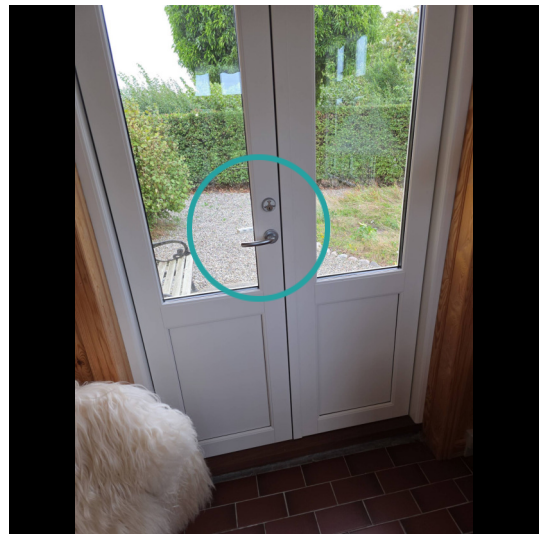
Terrassedøren og vinduer overholder ikke kravet til redningsåbning.

Der er risiko for personskade i tilfælde af brand

Døre eller vinduer som kan låses indvendigt med nøgle eller kode, kan ikke betragtes som redningsåbninger.

## Etablering af godkendt redningsåbning

Opgaven har ikke været mulig at prissætte, det anbefales at kontakte en tømrer med henblik på udredning af opgaven og tilbud på udbedring.

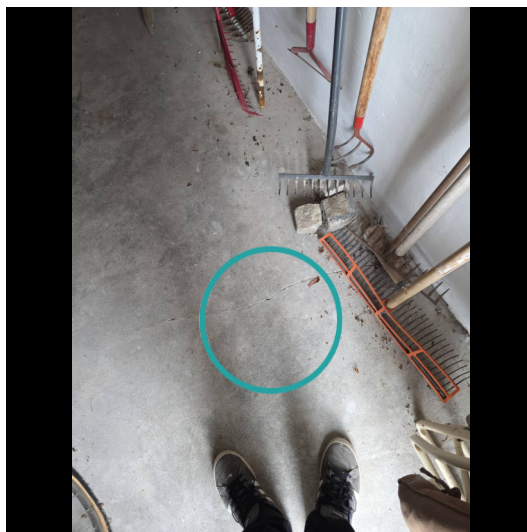
Der er enkelte revner i betongulvet

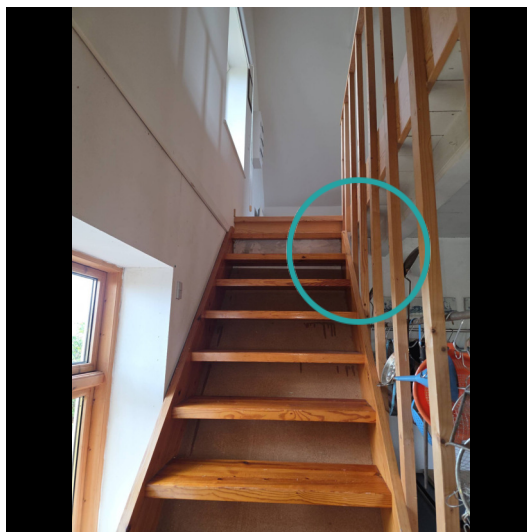
Der er ikke udført håndliste ved trappen til 1. sal/tagetage

Der er risiko for personskade.

**2.671,00 Pr lbm\*****Montering af værn m. håndliste**

Udbedringseksempel: Montering af værn/håndliste.

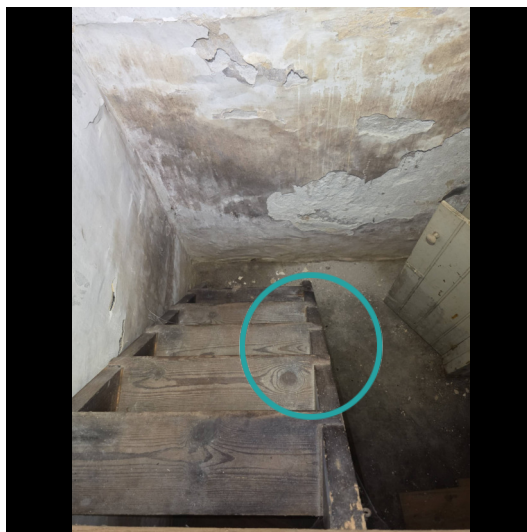
Der er ikke udført håndliste/værn ved trappen til kælder og den er meget stejl

Der er risiko for personskade.

## Montering af værn m. håndliste

Udbedringseksempel: Montering af værn/håndliste.

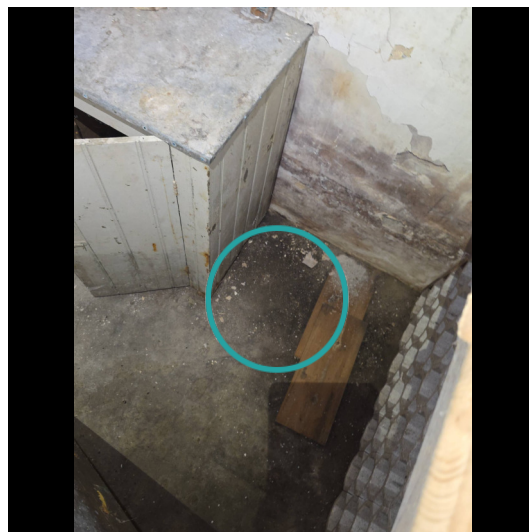
Der er flere områder med fugtudtrækning, misfarvninger og porøs/afskallet puds på kældervægge og gulv.

Grundfugt og fugtopstigning er almindeligt forekommende i ældre kældervægge og gulve, der vurderes ikke at være nærliggende risiko for yderligere skade, løbende vedligeholdelse må dog forventes.
