# EF ROSENODEN

SAG NR. 01.1689.40

MARTS 2008

## TILSTANDSRAPPORT

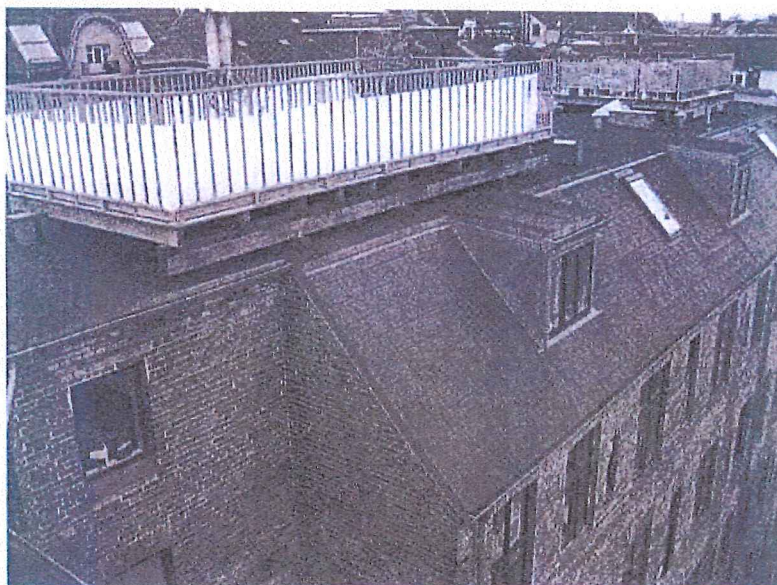
Taget er opført som et Københavner-tag, med nyere tagbeklædning af naturskiffer på den skrå del af taget og nyere tagpap på den flade del af taget. Taget er efter foreningens oplysninger fra 2000.

Kviste, ovenlysvinduer, ovenlyskupler, zinkinddækninger taghætter, brandkarme mv. fremtræder i god stand, og der forventes ikke større udgifter til vedligeholdelse af taget indenfor den næste 10 års periode.

Tag og tagterrasse

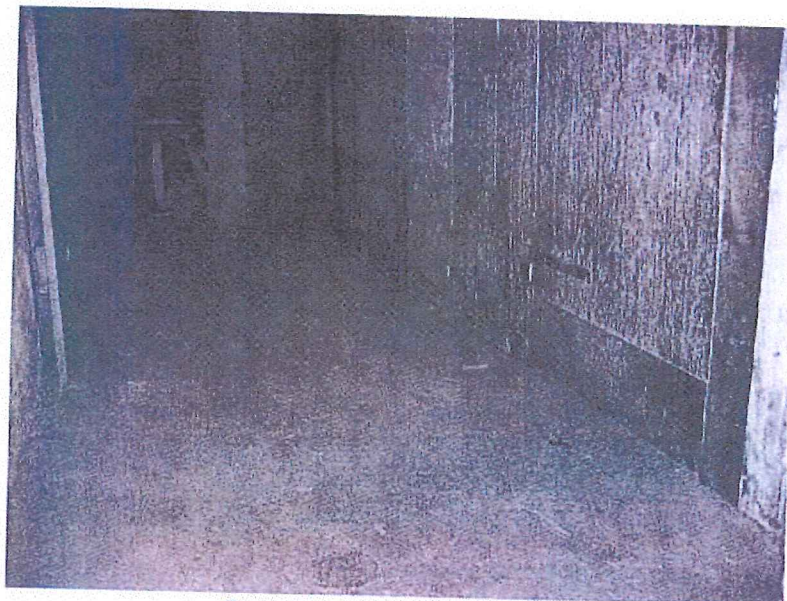
Pulterummene er udført med adskillende vægge i træ der hviler af direkte på kældergulvet. For at forbedre luftcirkulationen i kælderen og for at forebygge råd- og svampeskader anbefales det at pulterrumsvægge afkortes til ca. 5-10 cm over kældergulv.

Pulterrumsvægge i kælder

Eventuel afkortning af pulterrumsvægge i kælderen forventes udført over den almindelige løbende vedligeholdelse.

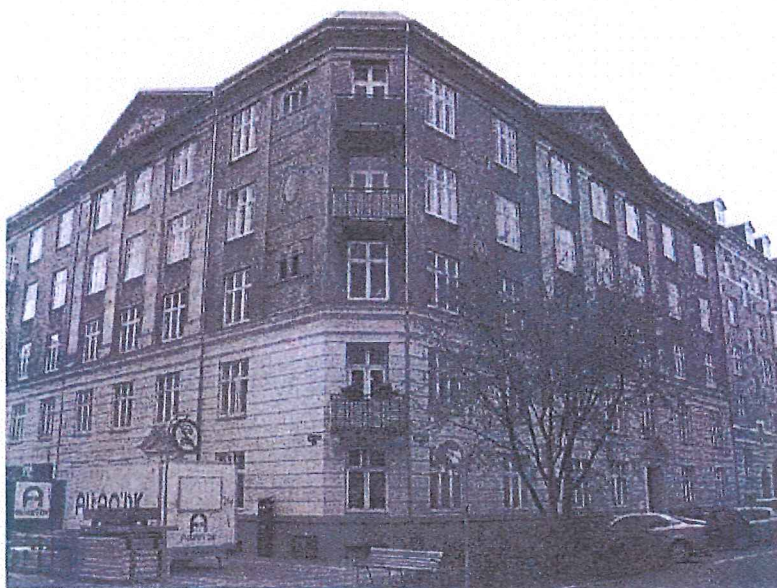
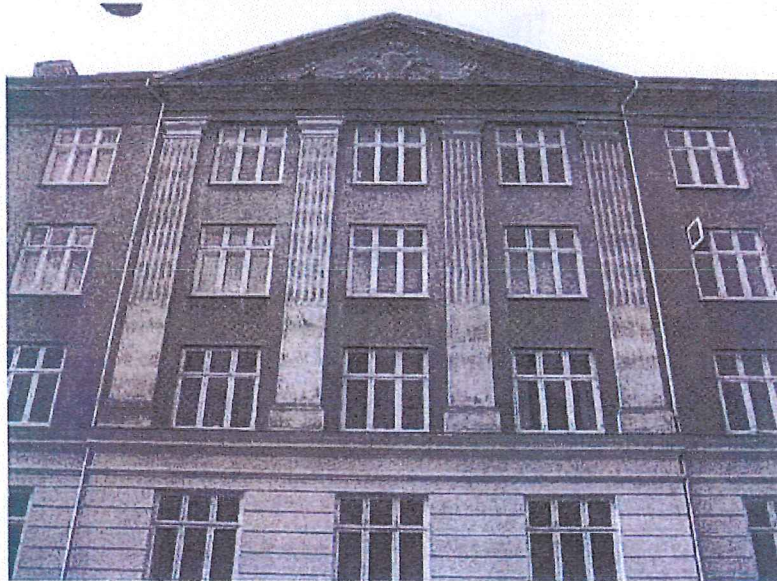
Gadefacaderne der er istandsat i 2000 og fremtræder generelt i rimelig god stand, der ses kun enkelte mindre defekter på murværket.

Gadefacade

Nødtørftig eftergang af gadefacader udført i forbindelse med at der ellers er opstillet stillads forventes at kunne udføres for ca. kr. 100.000 ekskl. moms. og stillads

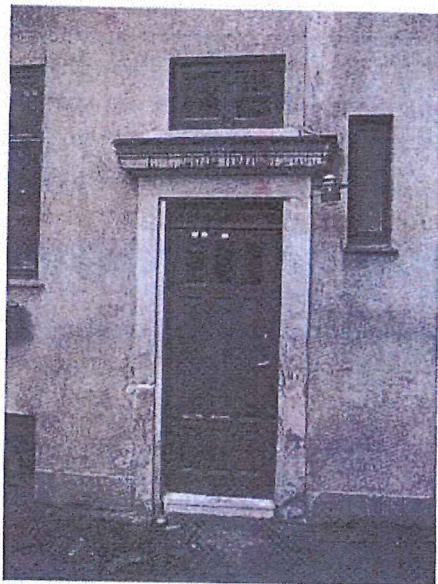
Gårdfacaderne fremtræder i varierende stand den øverste blankmurede del fremstår i god stand med få sætningsskader på murværket. Hvorimod den pudsede underfacade fremstår med store afskallinger og defekter omkring indgangsdørene samt mange defekter i det gennemgående gesimsbånd.

Gårdfacade med dør til trappe

Nødtørftig eftergang af gårdfacader udført i forbindelse med, at der ellers er opstillet stillads forventes at kunne udføres for ca. kr. 200.000 ekskl. moms og stillads.

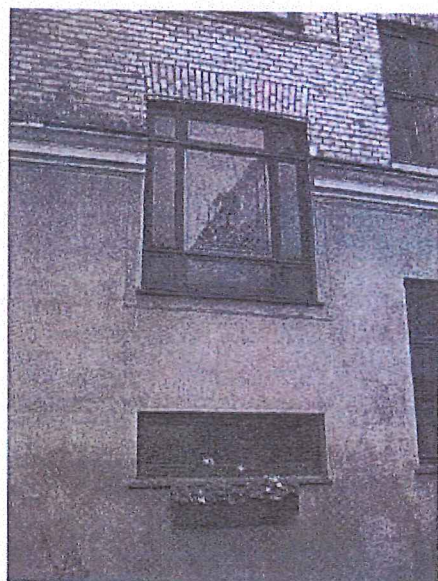
Gårdfacade med vindue til hovedtrapperum

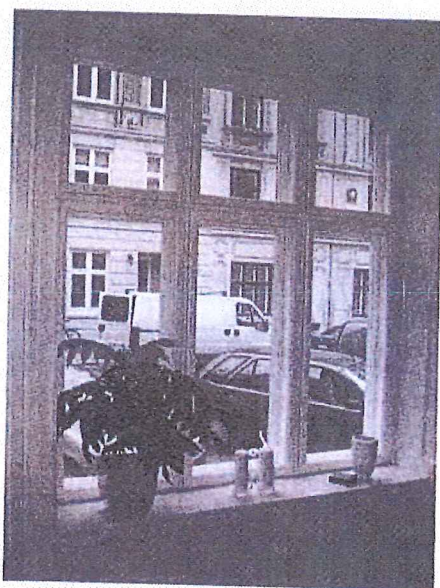
Vinduerne mod gadesiden har efter foreningens oplysninger gennemgået en snedker- og malerstandsættelse i 2000, Malerbehandlingen er i generelt rimelig god stand. Der er dog begyndende tegn på nedbrydning af træbundglaslisterne. Vinduerne bør gennemgås af snedker og maler indenfor en kortere årrække. I de besigtige lejligheder var der monteret forsatsrammer på vinduerne, det bør forsæt sikres, at de inderste forrammer slutter tæt til karmen hele vejen rundt. Der bør i alle lejligheder være opsat forsatsrammer på vinduerne mod gadesiden, dels for at spare på varmeregningen og dels for at beskytte "de udvendige" rammer mod kondenserende varm indeluft og derved hurtigere nedbrydning.

Forsatsramme på vindue mod gadesiden

Eventuel gennemgang af de indvendige forsatsrammer i lejlighederne på vinduerne mod gadesiden forventes at kunne udføres for ca. kr. 400.000 ekskl. moms. Denne udgift påhviler dog de enkelte beboere og er ikke et foreningsanliggende.

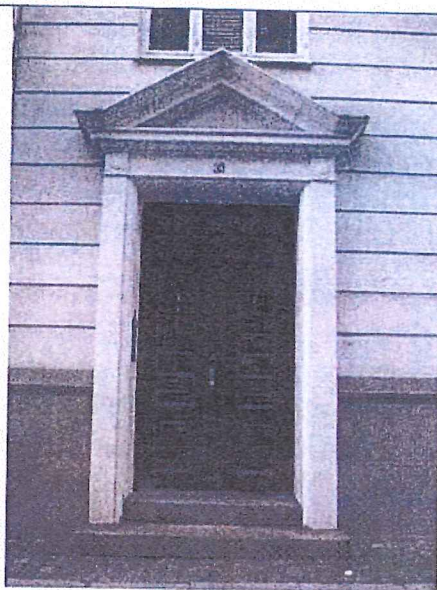
Udvendige døre er i rimelig god stand og skal ikke istandsættes ud over almindelig løbende vedligeholdelse af dørpumper, låse, porttelefon m.v.

Indgangsdør til hovedtrapperum

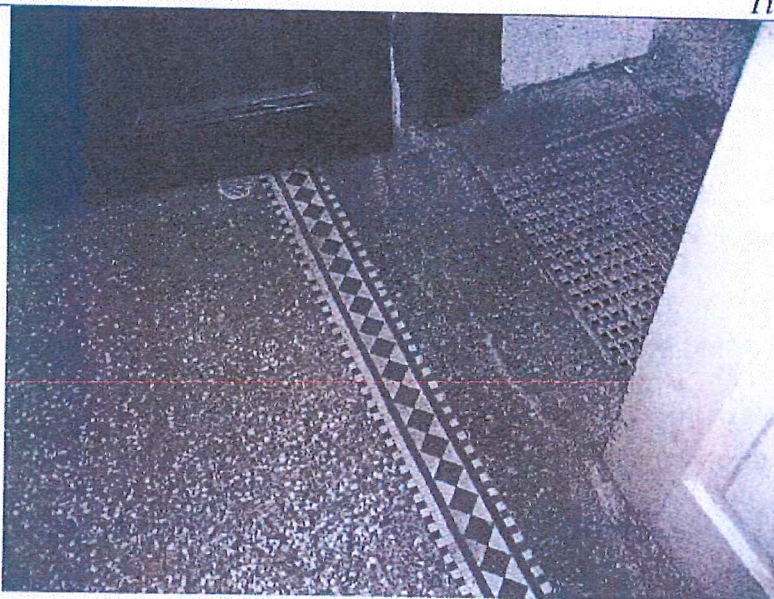
Hovedtrapperummene er istandsat indenfor en kortere årrække og fremtræder generelt i god stand, og der forventes ikke udgifter til større istandsættelsesarbejder indenfor den næste 10 års periode. Indgangsreposerne med terrazzobelægning er flere steder revnet og bør udbedres snarest muligt. Revnerne skyldes tæring på de underliggende bærejern som derved skyder op og giver revner i belægningen.

Revner i terrazzobelægning i indgangsrepos

Udbedring af terrazzobelægningerne på samtlige indgangsreposer, forventes at kunne udføres for ca. kr. 150.000 ekskl. moms

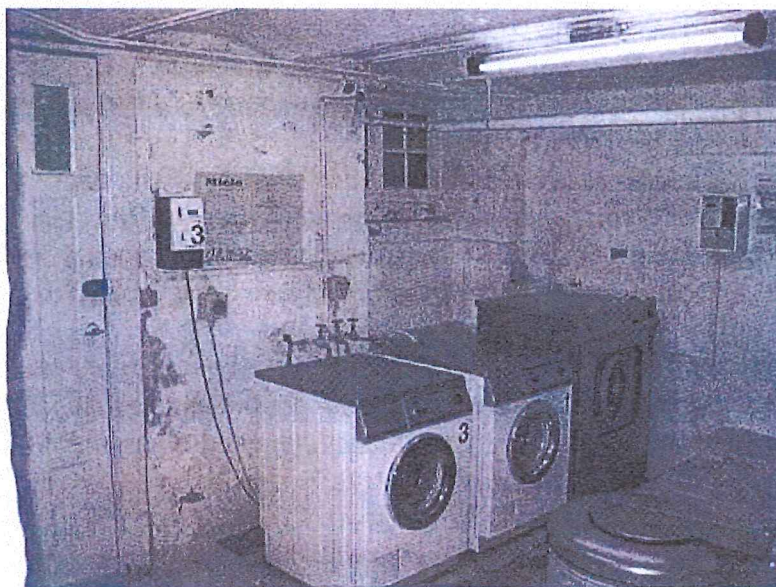
Der er fællesvaskeri i kælderen som fremtræder nedslidt. En istandsættelse af gulve, vægge og enkelte minder installationsarbejder herunder el og vvs forventes at kunne gennemføres for ca. kr. 100-200.000 ekskl. nye maskiner og alt afhængig af hvor omfattende en istandsættelse der ønskes. Enkelte arbejder kan eventuelt udføres af foreningen på en fælles gård dag.

Fællesvaskeri
