Realsyn+ for

Kildemaden 21,  
5690 Tommerup

### Bygningsoversigt

Dato for besigtigelse: 05-08-2026

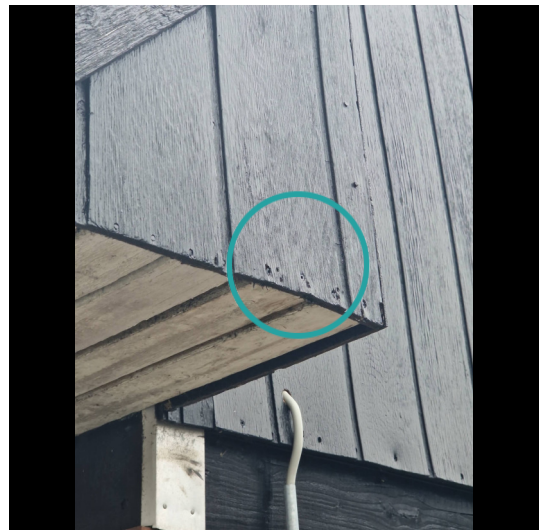
**Tag****SKADE:**

Der er begyndende nedbrydning i gavlbeklædning for eksempel mod vest

**RISIKO:**

Det vurderes, at skaden kan udvikle sig på længere sigt.

**Udskiftning af beklædning**

Udbedringseksempel: Udskiftning med bræddebeklædning af fyrretræ med lister. Bræddebeklædning med lister opsættes på ydervæg og behandles med plastalkydræbeskyttelse. Nedrivning af eksisterende bræddebeklædning. Ny bræddebeklædning monteres. Beklædningen malerbehandles med træbeskyttelse.

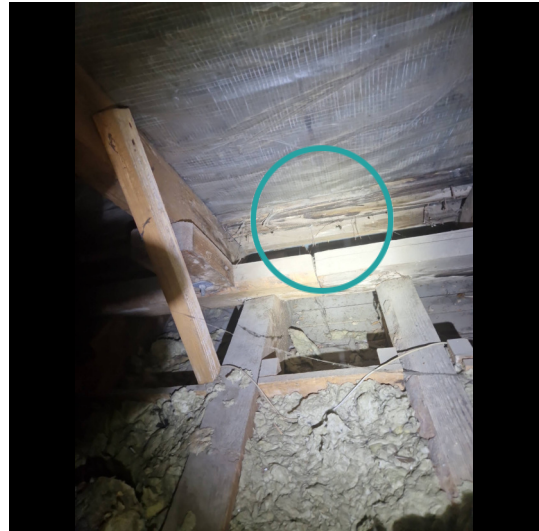
## SKADE:

Der er spor af fugt på spær og lægter i skunkrum for eksempel mod syd

## RISIKO:

Det vurderes, at skaden kan udvikle sig på længere sigt.

## Isolering af skunkrum

Udbedringseksempel: Isolering af skunkrum med 235 mm mineraluld. Lag opbygges eks. start med 45 mm Yderligere lag isolering, tykkelse 95 mm, placeres og fastholdes med træregler, 50 x 100 mm, der monteres c/c 600 mm. Isolering af mineraluld, som Rockwool FlexiBatts, tykkelse 95 mm, monteres mellem træreglerne og fastholdes med 2 mm ståltråd pr. 300 mm.

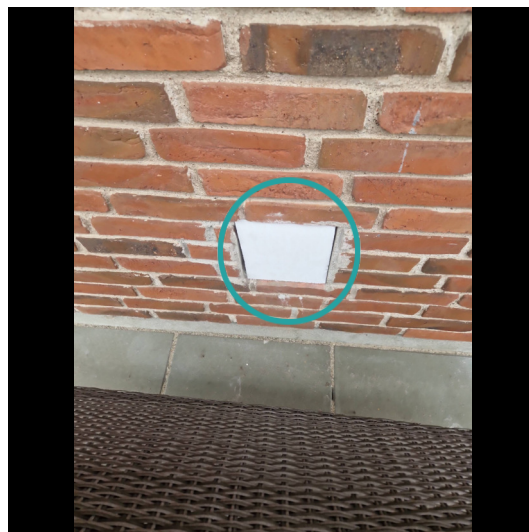
**SKADE:**

Der mangler klapventil/tæt fuge ved aftræks kanal til højre for bryggersdør

**RISIKO:**

Der er risiko for opfugtning af bagvedliggende konstruktioner samt eventuelle skadedyr

## Indhent tilbud fra murer

Opgaven har ikke været mulig at prissætte, det anbefales at kontakte en murer med henblik på udredning af opgaven og tilbud på udbedring.

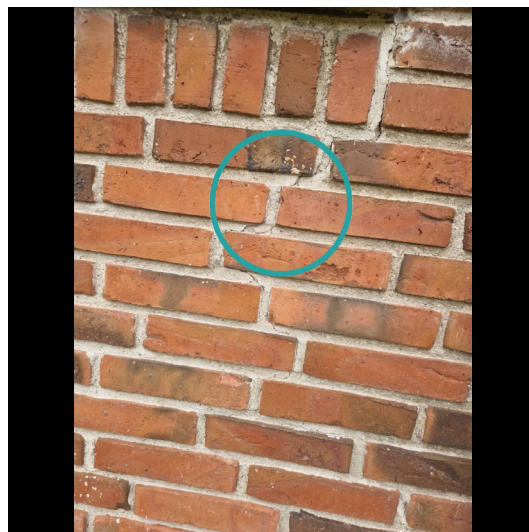
**SKADE:**

Læmuren er revnet ved sammenbygning med hovedhuset mest mod øst

**NOTE:**

Der vurderes ikke at være nærliggende risiko for yderligere udvikling. Mindre revnedannelser i samling mellem ydervægge og fritstående murværk er almindeligt forekommende. Revnedannelsen skønnes forskelle i bevægelserne i de to murværker.

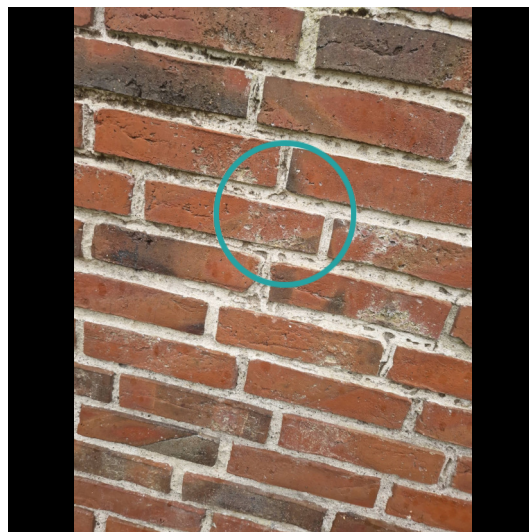
### SKADE:

Læmurens murværk har udfaldne fuger, revnedannelser

### RISIKO:

Det må påregnes at forholdet kan udvikle sig på længere sigt.

### NOTE:

Fritstående murværk er meget udsat, og der forekommer ofte skader i dette.

## Udkradsning og udbedring af fuger

Udbedringseksempel: Eftergang af fuge. Forvitrede/løse fuger, synlige revner og huller i fuger udbedres ved udkradsning og omfugning. Fuger udkradses i fuld bredde til dybde min. 15 mm fra den færdige fugeoverflade. I ældre facader udkradses til dybde min. 25 mm. Efter rengøring og vanding efterfuges med tilbageliggende fuge.

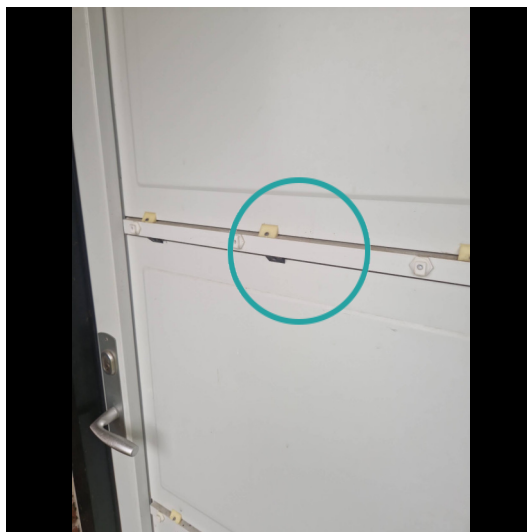
**SKADE:**

Der mangler lister på entredør

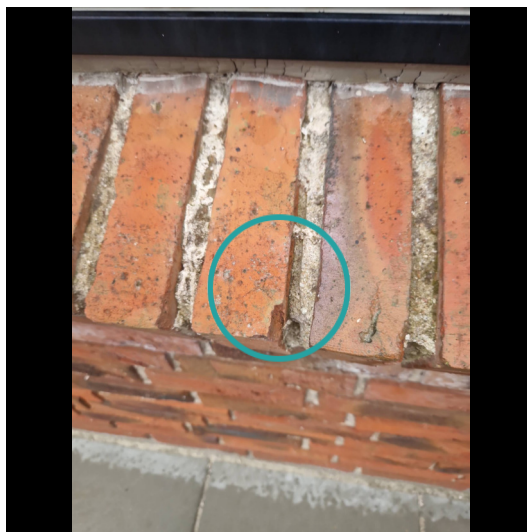
**Døre/vinduer/porte****SKADE:**

Der er defekte fuger i sålbænke ved vinduer f.eks. mod indkørsel

**RISIKO:**

Det vurderes, at skaden kan udvikle sig på længere sigt.

Udbedringseksempel: Eftergang af fuger. Forvitrede/løse fuger udbedres ved udkradsning og omfugning. Sålbænkens fuger udkradses i fuld bredde til dybde min. 15 mm fra den færdige fugeoverflade. I ældre murværk udkradses til dybde min. 25 mm. Efter rengøring og vanding efterfuges med fyldte fuger.

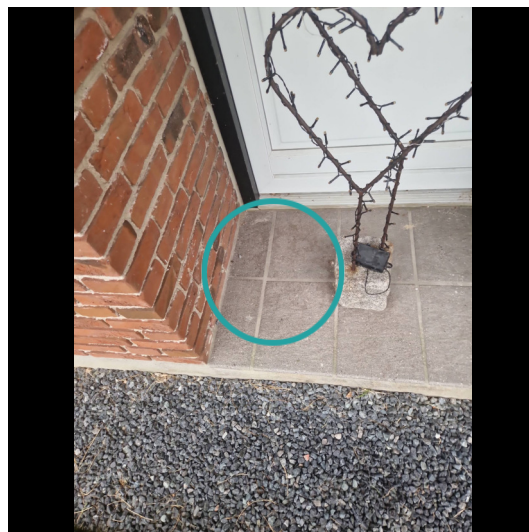
**Fundament/sokkel****SKADE:**

Klinker på trappe mod stueetage har begrænset/manglende vedhæftning

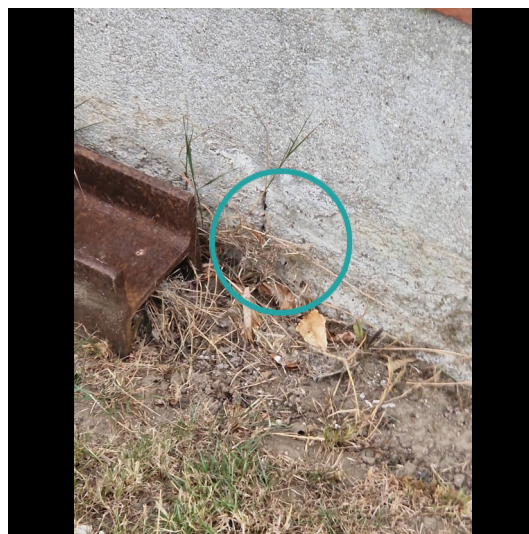
**Fundament/sokkel****SKADE:**

Sokkelpuds er ikke ført under terræn mest mod øst

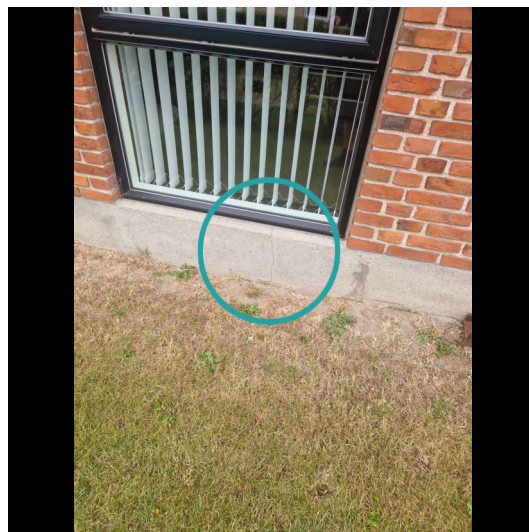
**Fundament/sokkel****SKADE:**

Der er mindre revner i sokkel bl.a. under vindue mod øst.

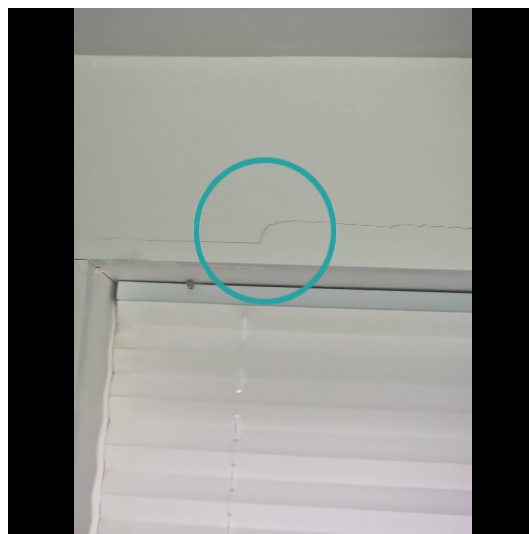
**Stueplan****SKADE:**

Der er mindre revner i pladesamling over enkelte vinduer

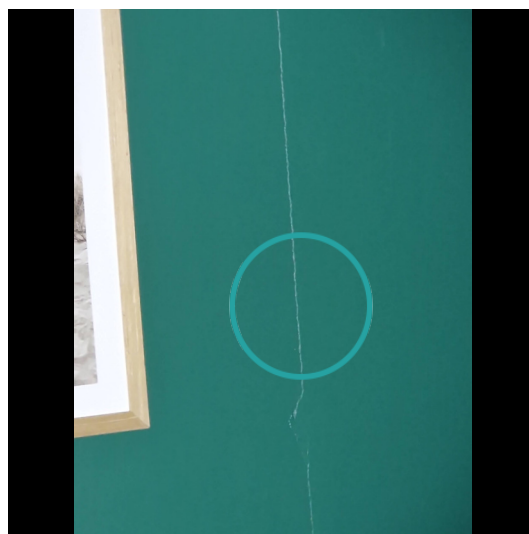
**SKADE:**

Der er registreret revner i væg mod stue

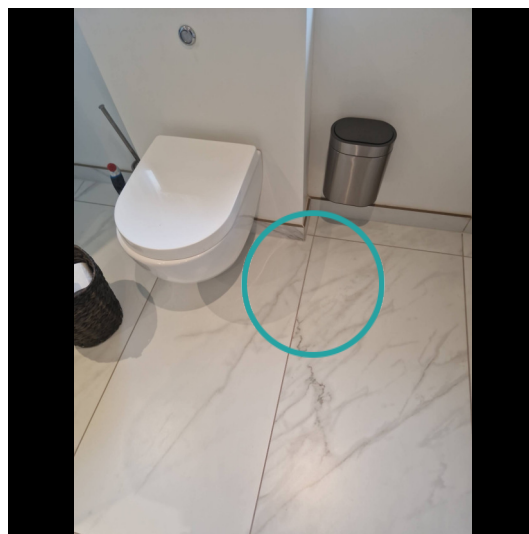
**SKADE:**

Der er gulvklinter med mangelfuld vedhæftning til underlaget ved dør og vinduer

**NOTE:**

Der er tale om et mindre område, som ikke er vandbelastet. Der vurderes derfor ikke at være nærliggende risiko for skader.

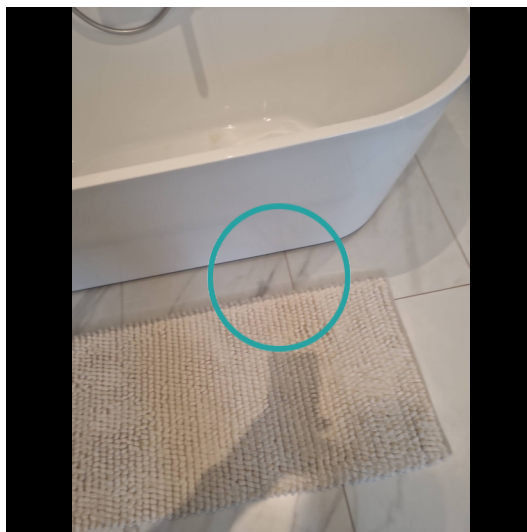
### SKADE:

Der er gulvklinter og vægfliser med mangelfuld vedhæftning til underlaget i brusenichen og ved badekar

### RISIKO:

Der er tale om gulv og væg med direkte vandbelastning, hvorfor der er risiko for skader på de omkringliggende konstruktioner og installationer.

## Udskiftning af klinker/fliser

Udbedringseksempel: Udskiftning af vægfliser. Vægfliser aftages. Underlaget rengøres omhyggeligt. Overflader primes og forsegles i hjørner, omkring rørgennemføringer og ved overgang væg/gulv. Heldækkende tætningsmasse påføres. Vægfliser opsættes, fuges og afrenses. I hjørner, og i overgang væg og gulv samt omkring sanitære installationer fuges med elastisk, vådrums siliconefugemasse.

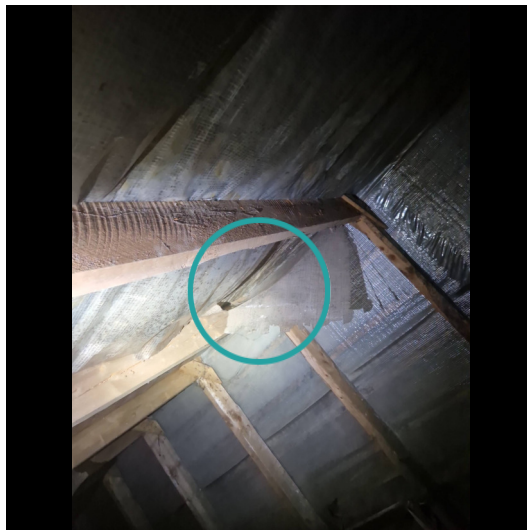
**SKADE:**

Undertaget er porøst og hullet

**RISIKO:**

Der er risiko for fugt / vandindtrængen i den underliggende konstruktion.

**Udbedring/reparation af undertag**

Udbedringseksempel: Aftagning af tagbelægning, reparation, opstramning af undertag og genudlægning af tagbelægning. Undertaget repareres og strammes op, så det højst hænger 10-15 mm. Fjedre til fastholdelse af undertag monteres på taglæggerne udefra. Den nedtagne tagbelægning genoplægges på lægteunderlaget.

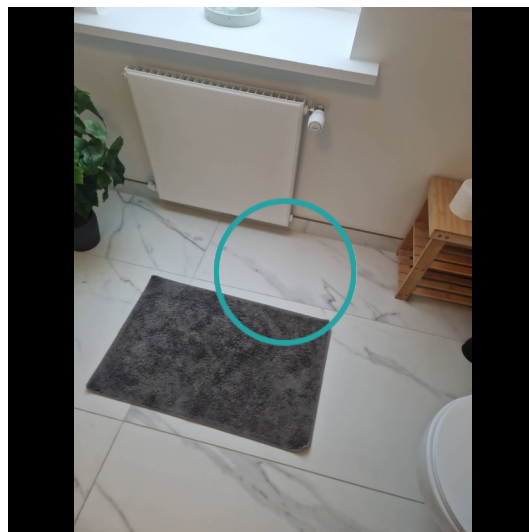
**SKADE:**

Der er gulvklinter med mangelfuld vedhæftning til underlaget ved vindue

**NOTE:**

Der er tale om et mindre område, som ikke er vandbelastet. Der vurderes derfor ikke at være nærliggende risiko for skader.

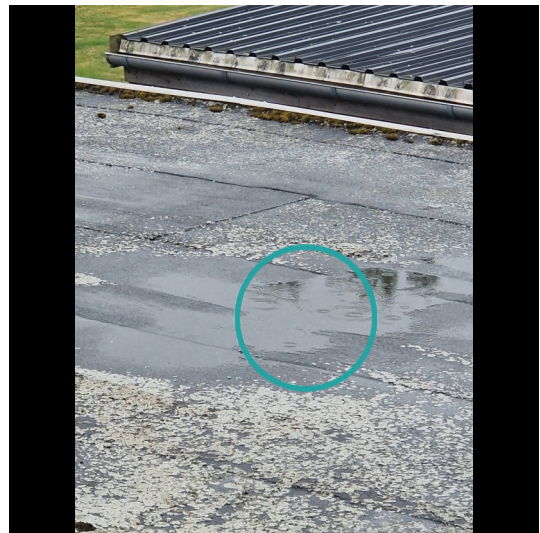
**Tag****SKADE:**

Tagpappen har flere lunger, fordybninger og vandansamlinger

**RISIKO:**

Det vurderes, at skaden kan udvikle sig på længere sigt.

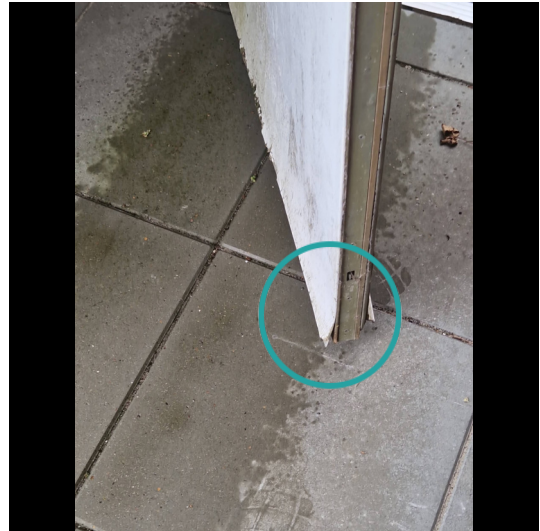
**Døre/vinduer/porte****SKADE:**

Der er delaminering i dør mellem bolig og garage mod terrasse

**RISIKO:**

Det vurderes, at skaden kan udvikle sig på længere sigt.

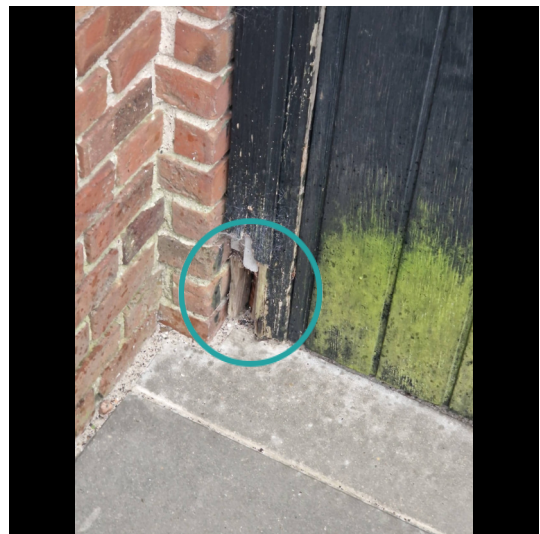
**Døre/vinduer/porte****SKADE:**

Der er begyndende nedbrydning i garageport

**RISIKO:**

Det vurderes, at skaden kan udvikle sig på længere sigt.

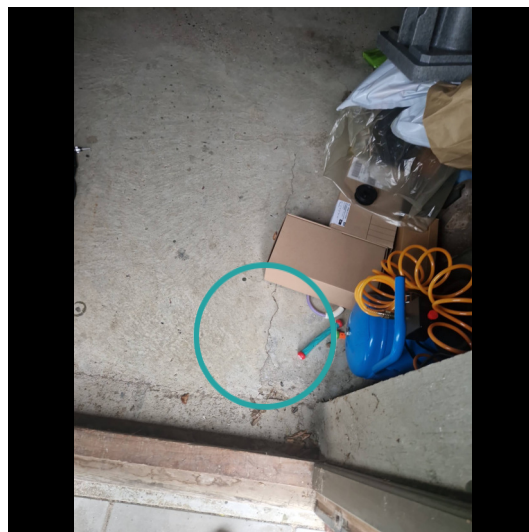
**Stueplan****SKADE:**

Der er revner og afskalninger i betongulvet

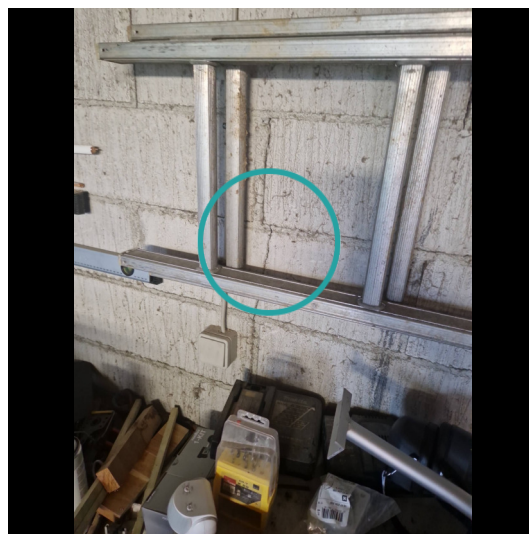
**Stueplan****SKADE:**

Der er registreret revner i vægge
