Realsyn+ for

Lupinhaven 10,  
2765 Smørum

Dato for besigtigelse: 25-08-2026

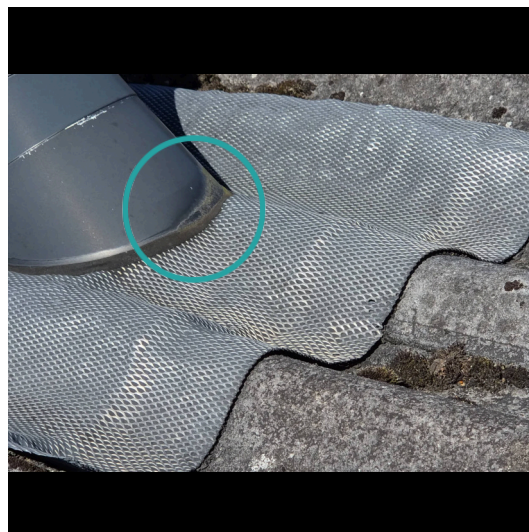
Inddækningen omkring rør fra fyr er af typen der ikke kan tåle UV-stråler

Dette gør at gummibelægningen udenpå metalgitteret mørner og slides af ved vind og vejr

Opgaven vurderes at kunne udbedres af en blikkenslager. Vi anslår, at arbejdslønnen er den største del af udbedringsomkostningen, og materialer udgør en mindre del. Det anbefales derfor at lade en blikkenslager udbedre opgaven på regning.

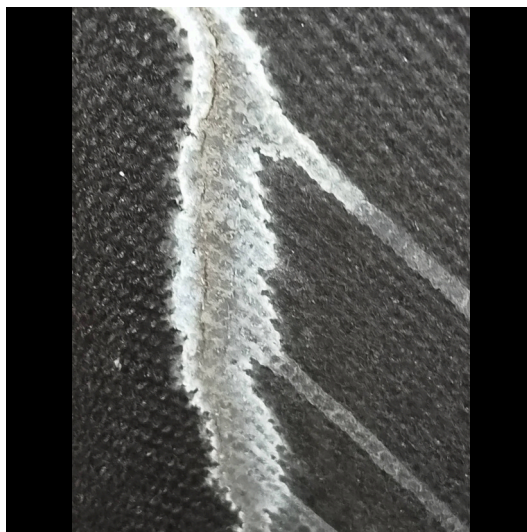
Der er enkelte tagplader med revner for eksempel i reparation mod indkørsel, mod have og en plade i skotterne

Det vurderes, at skaden kan udvikle sig på kortere sigt.

Udbedringseksempel: Udskiftning af tagplader eks. som Cembrit oplægges på det eksisterende lægteunderlag, med tætningsbånd i bølgepladernes vandrette overlæg og fastgøres med indfarvede tagskruer, spændskiver og tætningskiver. Udhængsklodser af plast med ventilation monteres over nederste taglægte ved tagfod.

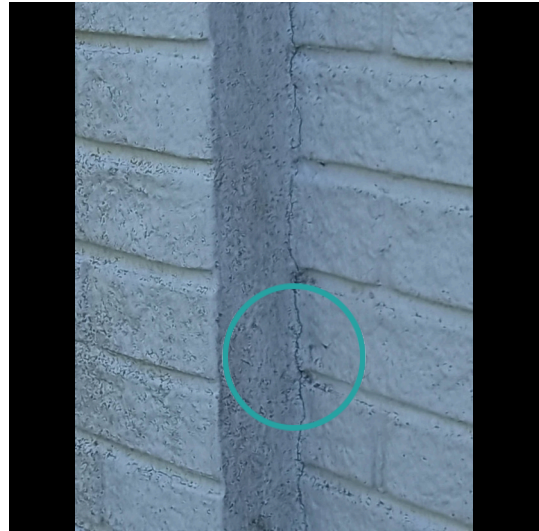
Der længere revner i facaden, for eksempel under vinduer og i gavl mod baghave

Det vurderes, at skaden kan udvikle sig på længere sigt.

Udbedringseksempel: Indmuring af mursten mursten af tegl. Evt. defekte sten udhugges manuelt, maks. 3-4 sten i bredden uden understøtning. Nye/brugte hårdtbrændte, frostfaste sten indmures i mørtel efter rengøring og vanding. Der fuges med fugetype og mørtel som det øvrige murværk.

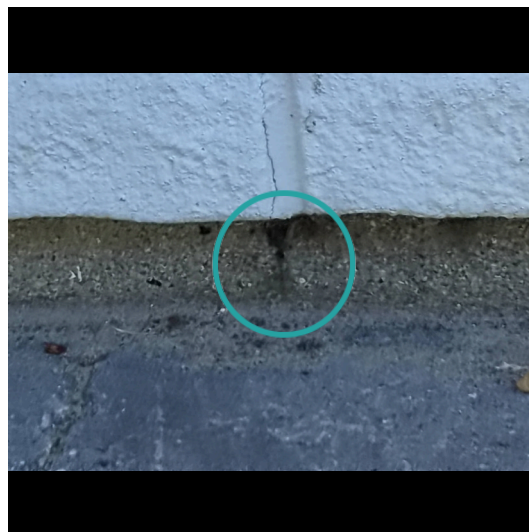
Der er mindre revner i soklen boligen rundt, bl.a. ved vinduer og dør e samt ved hushjørne

Revnedannelsen skønnes at være i ro - mindre bevægelse over en længere årrække samt mindre revnedannelse efter reparation kan dog forekomme. Mindre revner er almindeligt forekommende i ældre bygninger.

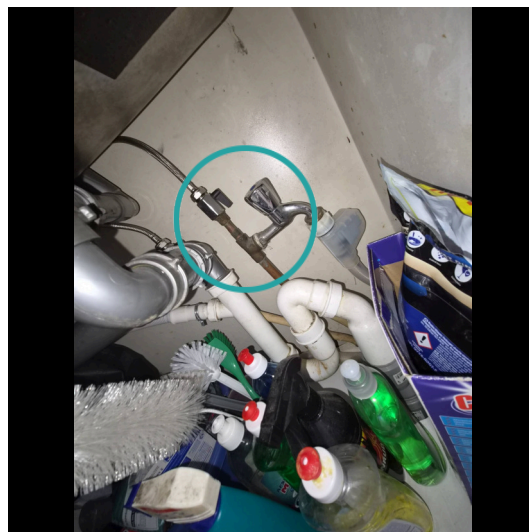
Vandrør mv. er ikke fastgjort i tilstrækkeligt omfang under håndvask i vaskeskab i køkken

Det kan give anledning til brud på rørene på sigt

Udbedringseksempel: Udskiftning af rør. Hvis nødvendigt lukkes der for vandet og installationen tømmes i fornødent omfang for vand. Vandrør, nedtages og bortkøres. Nyt rør, galvaniserede, sømløse gevindrør.

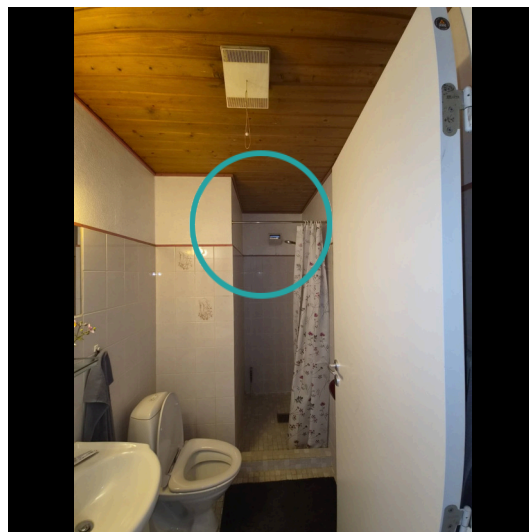
Der er kun rumaftræk gennem klapventil i loft og klapventil i ydervæg i rummet

Der ses ingen tegn på skade ved besigtigelsen.

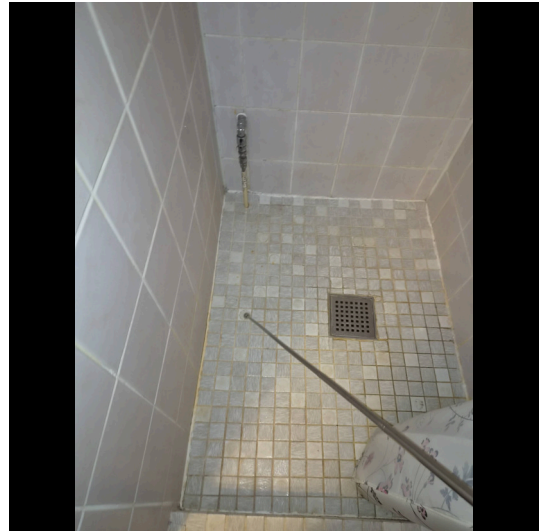
Der er gulvklinter med mangelfuld vedhæftning til underlaget

Der er tale om gulv med direkte vandbelastning, hvorfor der er risiko for skader på de omkringliggende konstruktioner og installationer.

Udbedringseksempel: Udskiftning af klinker/fliser og vådrumsbehandling. klinker/fliser aftages. Underlaget rengøres omhyggeligt. Gulvet vådrumsbehandles. Der skal anvendes et komplet system til vandtætning med produkter fra samme godkendelse. Overflader primes og forsegles i hjørner, omkring rørgennemføringer og ved overgang væg/gulv. Heldækkende tætningsmasse påføres. Gulvklinter udlægges, fuges og afrenses. I hjørner, og i overgang væg og gulv samt omkring sanitære installationer fuges med elastisk, vådrums siliconefugemasse.

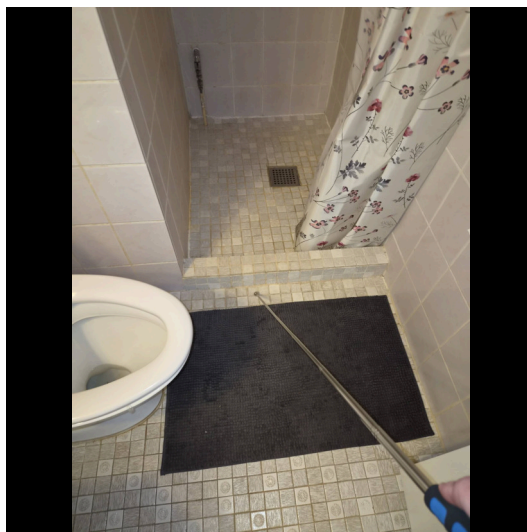
Der er flere gulvklinter med mangelfuld vedhæftning til underlaget uden for brusenichen

Da der er tale om områder uden direkte vandpåvirkning, skønnes der ikke nærliggende risiko for følgeskader. Den svigtende vedhæftning er dog af en sådan karakter, at forholdet kan udvikle sig på længere sigt med risiko for svigt/revner i klinker og fuger.

Udbedringseksempel: Udskiftning af klinker/fliser og vådrumsbehandling. klinker/fliser aftages. Underlaget rengøres omhyggeligt. Gulvet vådrumsbehandles. Der skal anvendes et komplet system til vandtætning med produkter fra samme godkendelse. Overflader primes og forsegles i hjørner, omkring rørgennemføringer og ved overgang væg/gulv. Heldækkende tætningsmasse påføres. Gulvklinter udlægges, fuges og afrenses. I hjørner, og i overgang væg og gulv samt omkring sanitære installationer fuges med elastisk, vådrums siliconefugemasse.

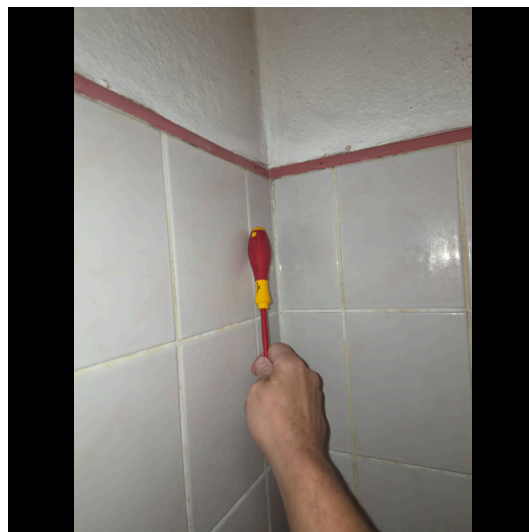
Der er revne i væg og enkelte vægfliser med mangelfuld vedhæftning til underlaget i bruseområdet

Der er tale om vægge med direkte vandbelastning, hvorfor der er risiko for skader på de omkringliggende konstruktioner og installationer.

Udbedringseksempel: Udskiftning af fliser/klinker og vådrumsbehandling. fliser/klinker aftages. Underlaget rengøres omhyggeligt. Gulvet vådrumsbehandles. Der skal anvendes et komplet system til vandtætning med produkter fra samme godkendelse. Overflader primes og forsegles i hjørner, omkring rørgennemføringer og ved overgang væg/gulv. Heldækkende tætningsmasse påføres. Vægfliser opsættes, fuges og afrenses. I hjørner, og i overgang væg og gulv samt omkring sanitære installationer fuges med elastisk, vådrums siliconefugemasse.

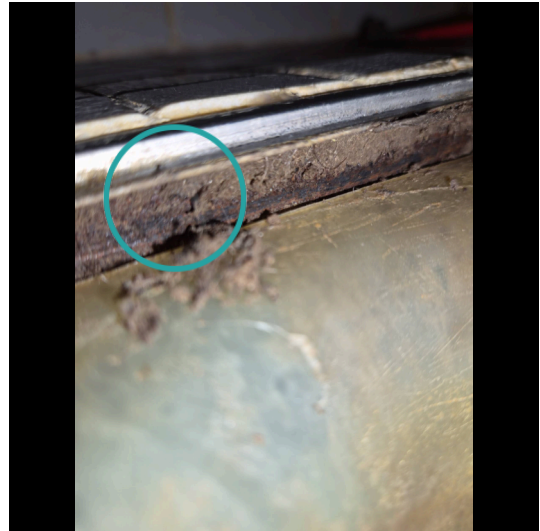
Der er afstand og synlig betonkant mellem afløbsskål og rist i gulv afløb i bruseniche

Afløbet er vandbelastet fra gulvoverfladen, og der er risiko for fugtindtrængen og skader på de underliggende konstruktioner og installationer.

Udbedringseksempel: Udskiftning af gulv afløb i betongulv med fliser/klinker. Afløbsskål ophugges og udskiftes med ny afløbsskål af rustfrit stål med ramme og 140 x 140 mm rist. Inkl. membranklemflange, vandlås og studse for sideindløb. Afløbsskålen tilsluttes afløbssystemet. Beton udstøbes omkring gulv afløbet til plan med eksisterende betonlag.

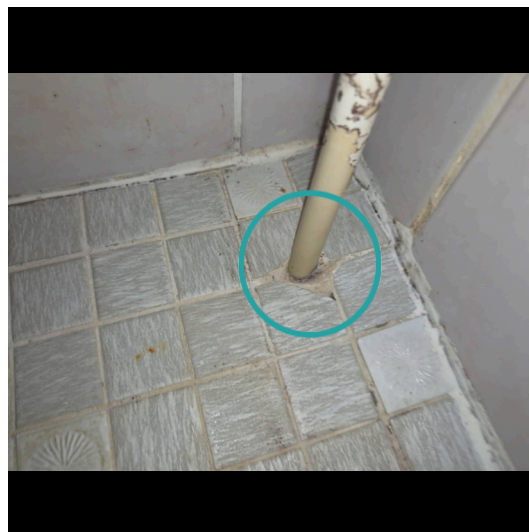
Der er føring af rør gennem gulv

Konstruktionen har henstået sådan i en længere årrække uden følgeskader, der vurderes derfor ikke at være nærliggende risiko for skade.

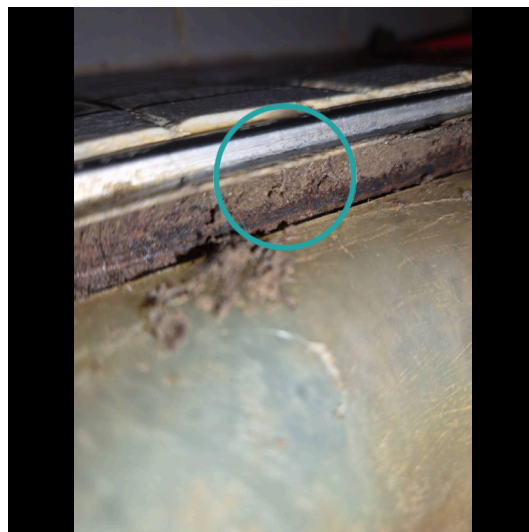
Der er afstand og synlig betonkant mellem afløbsskål og rist i gulvafløb under vaskeskab

Hvis gulvafløbet fremover bliver belastet af vand fra gulvoverflade, kan dette give anledning til vandudsvivning og skader på de omkringliggende konstruktioner og installationer.

Udbedringseksempel: Udskiftning af gulvafløb i betongulv med fliser/klinker. Afløbsskål ophugges og udskiftes med ny afløbsskål af rustfrit stål med ramme og 140 x 140 mm rist. Inkl. membranklemflange, vandlås og studse for sideindløb. Afløbsskålen tilsluttes afløbssystemet. Beton udstøbes omkring gulvafløbet til plan med eksisterende betonlag.

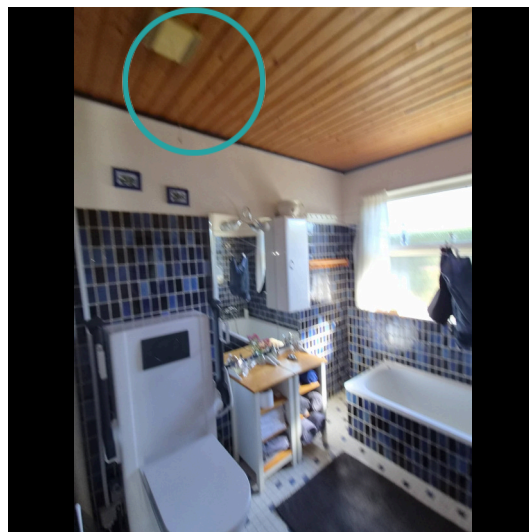
Der er kun rumaftræk gennem klapventil i loft og vindue i rummet

Der ses ingen tegn på skade ved besigtigelsen.

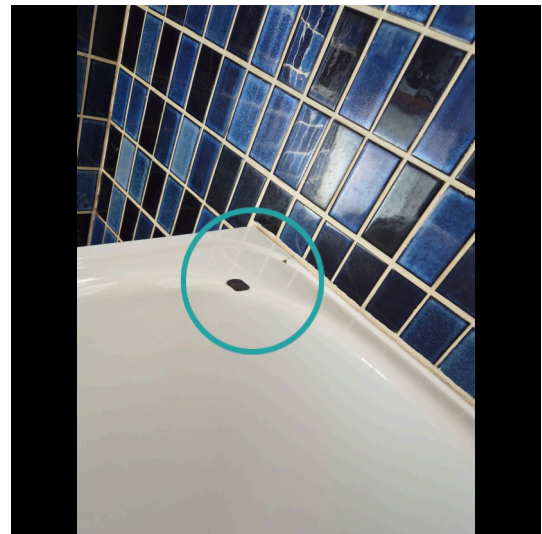
Der er skadet i emaljen på badekarret

Det vurderes, at skaden kan udvikle sig på længere sigt.

Opgaven vurderes at kunne udbedres af en altmuligmand. Vi anslår at arbejdslønnen er den største del af udbedringsomkostningen og materialer udgør en mindre del. Det anbefales derfor at lade en altmuligmand udbedre opgaven på regning.

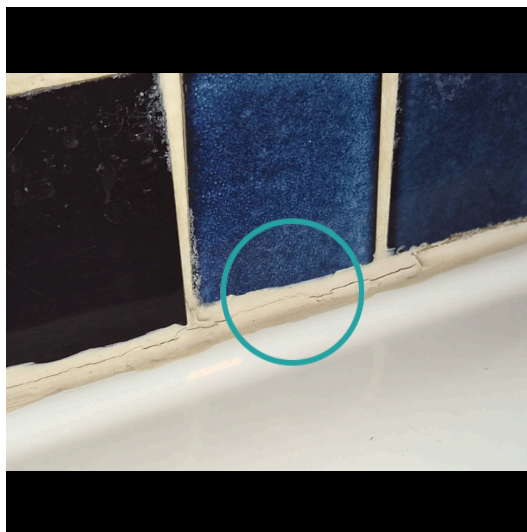
Der er defekte fuger omkring badekar og i hjørne ved badekar

Der er tale om fuger, som er direkte vandbelastede, hvorfor der er risiko for skader på de omkringliggende konstruktioner og installationer.

Udbedringseksempel: Eftergang af fuger. Eksisterende fuger udskæres. Underlaget rengøres omhyggeligt, fugesider affedtes.

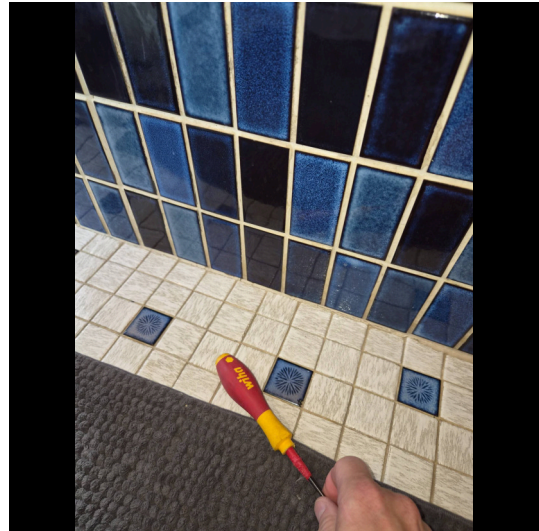
Der er gulvklinter med mangelfuld vedhæftning til underlaget

Der er tale om gulv med direkte vandbelastning, hvorfor der er risiko for skader på de omkringliggende konstruktioner og installationer.

Udbedringseksempel: Udskiftning af klinker/fliser og vådrumsbehandling. klinker/fliser aftages. Underlaget rengøres omhyggeligt. Gulvet vådrumsbehandles. Der skal anvendes et komplet system til vandtætning med produkter fra samme godkendelse. Overflader primes og forsegles i hjørner, omkring rørgennemføringer og ved overgang væg/gulv. Heldækkende tætningsmasse påføres. Gulvklinter udlægges, fuges og afrenses. I hjørner, og i overgang væg og gulv samt omkring sanitære installationer fuges med elastisk, vådrums siliconefugemasse.

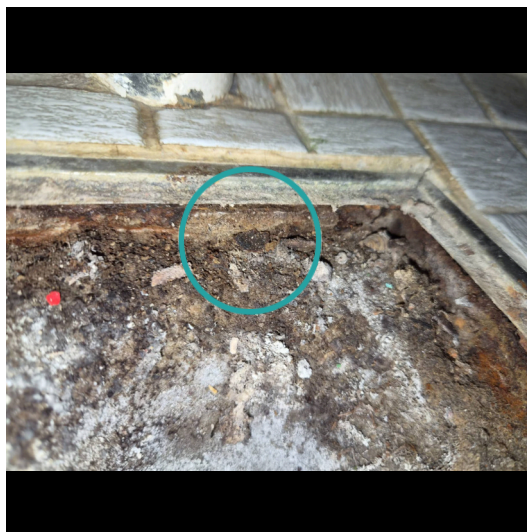
Der er afstand og synlig betonkant mellem afløbsskål og rist i gulvafløb ved badekar/under håndvasken

Afløbet er vandbelastet fra gulvoverfladen, og der er risiko for fugtindtrængen og skader på de underliggende konstruktioner og installationer.

Udbedringseksempel: Udskiftning af gulvafløb i betongulv med fliser/klinker. Afløbsskål ophugges og udskiftes med ny afløbsskål af rustfrit stål med ramme og 140 x 140 mm rist. Inkl. membranklemflange, vandlås og studse for sideindløb. Afløbsskålen tilsluttes afløbssystemet. Beton udstøbes omkring gulvafløbet til plan med eksisterende betonlag.

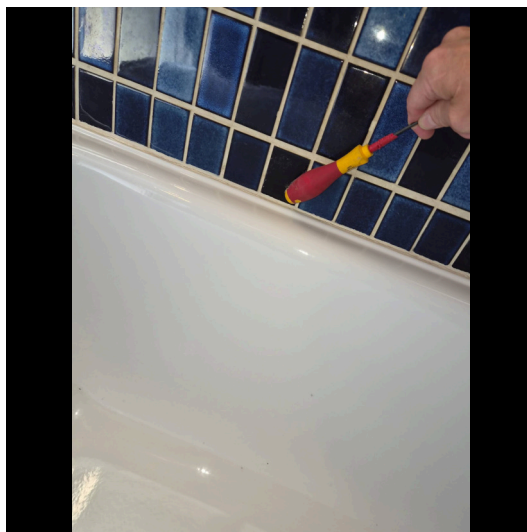
Der er enkelte åbne skruehuller og vægfliser med mangelfuld vedhæftning til underlaget i bruseområdet/ved badekar

Der er tale om vægge med direkte vandbelastning, hvorfor der er risiko for skader på de omkringliggende konstruktioner og installationer.

Udbedringseksempel: Udskiftning af fliser/klinker og vådrumsbehandling. fliser/klinker aftages. Underlaget rengøres omhyggeligt. Gulvet vådrumsbehandles. Der skal anvendes et komplet system til vandtætning med produkter fra samme godkendelse. Overflader primes og forsegles i hjørner, omkring rørgennemføringer og ved overgang væg/gulv. Heldækkende tætningsmasse påføres. Vægfliser opsættes, fuges og afrenses. I hjørner, og i overgang væg og gulv samt omkring sanitære installationer fuges med elastisk, vådrums siliconefugemasse.

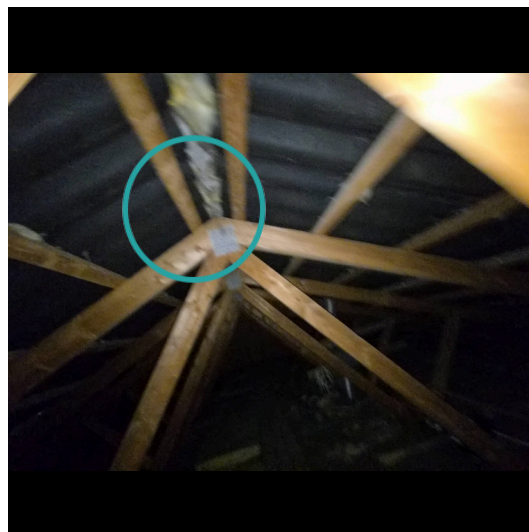
Kippen er tætnet med isolering indenfor i loftrum

Konstruktionen har henstået sådan i en længere årrække uden følgeskader, der vurderes derfor ikke at være nærliggende risiko for skade.

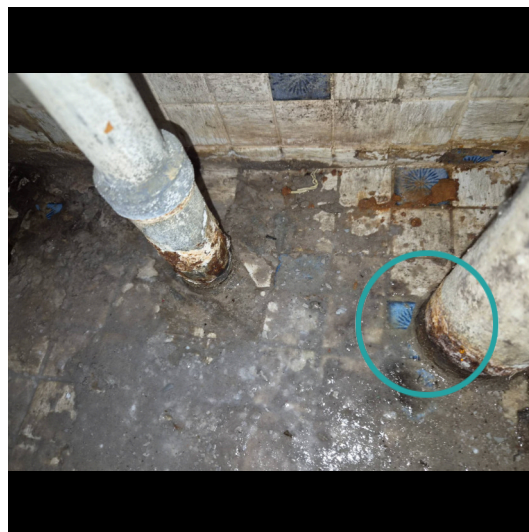
Der er ikke vandtæt føring af rør gennem gulv bag vaskemaskinen og der er rust på rørene

Der er risiko for fugtindtrængen og skader på de underliggende/bagvedliggende konstruktioner.

Udbedringseksempel: Etablering af rør fra overløb (sikkerhedsventil) til gulvafløb. Inkl. ophæng og diverse samlinger.

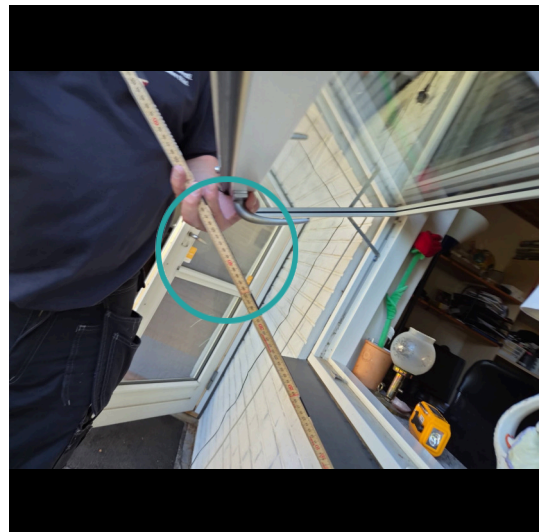
Vinduet i værelse midt for og værelse mod stuen overholder ikke kravet til redningsåbning

Der er risiko for personskade i tilfælde af brand.

Opgaven har ikke været mulig at prissætte, det anbefales at kontakte en tømrer med henblik på udredning af opgaven og tilbud på udbedring.

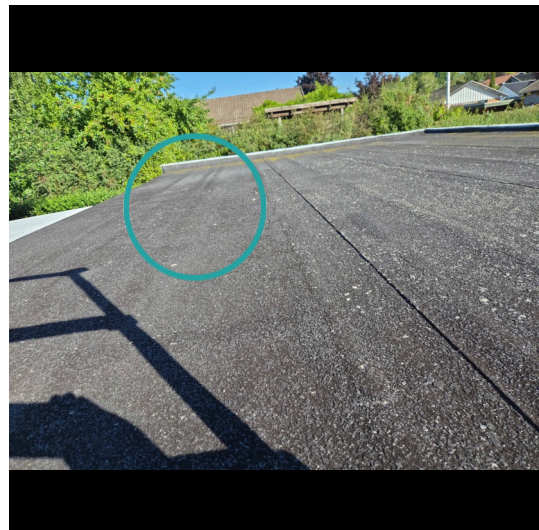
Tagpappen fremstår med begyndende nedbrydning/fleksibilitet

Det vurderes, at skaden kan udvikle sig på længere sigt.

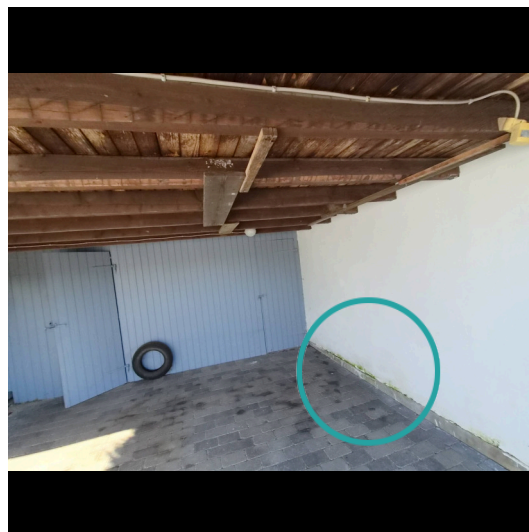
Der er mindre områder med revner og hultlydende puds, f.eks. mod carport

Omfanget er på nuværende tidspunkt så begrænset, at der ikke skønnes at være nogen risiko.

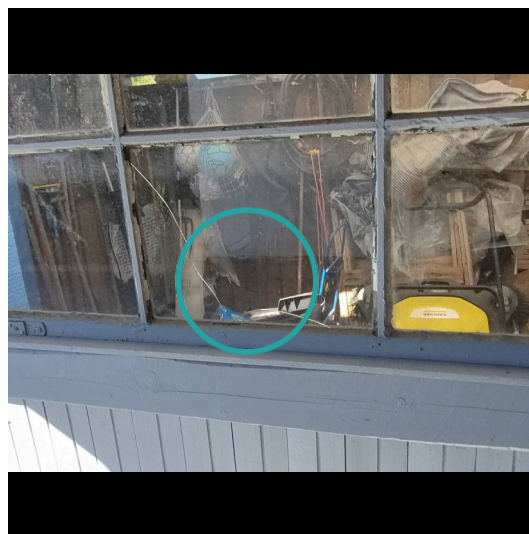
Der Er revet glas i vindue mod tilstødende udhus

Det vurderes, at skaden kan udvikle sig på længere sigt.
